# Asbestinventarisatetest

Deuzeldlaan 165, 2900 Schoten

Attestnummer : 20240504-000066.000

Uitgegeven op : 04.05.2024

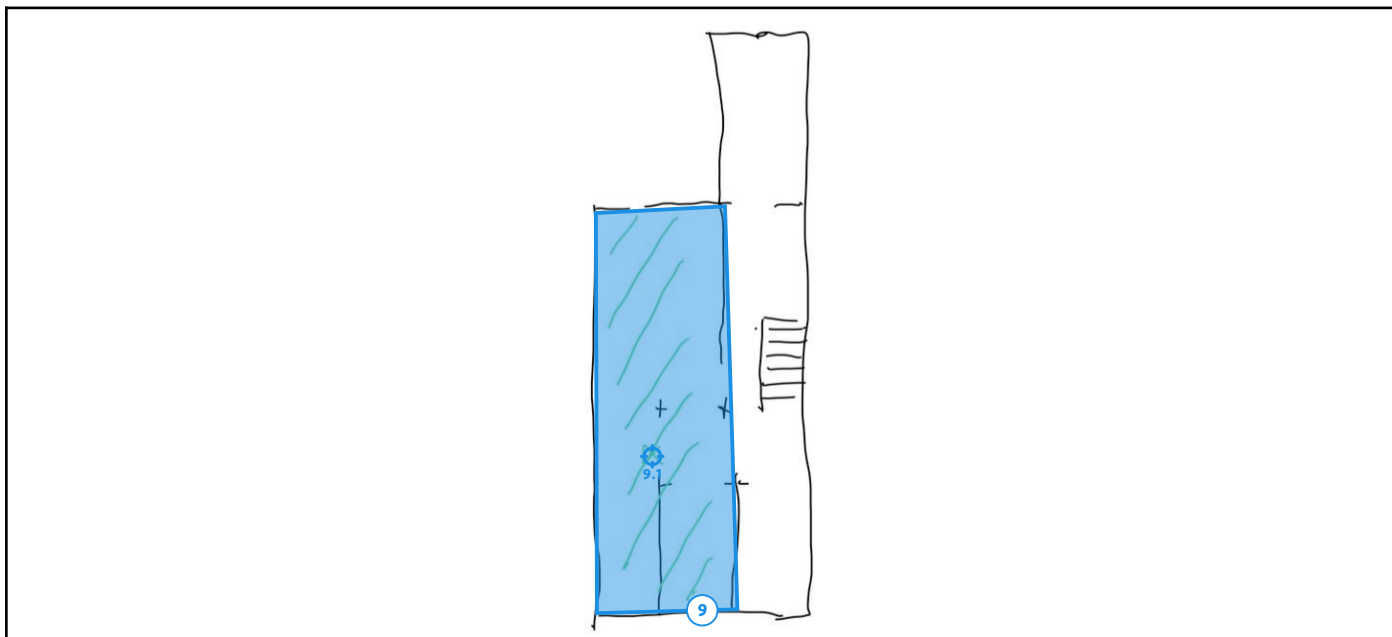
## Plan 1.1: Kelder -1

Beschrijving	Type	Actie
9. Gipsplaat kelder	Geen asbest	-
9.1 Code: 4. Gipsplaat	Puntmonster	-

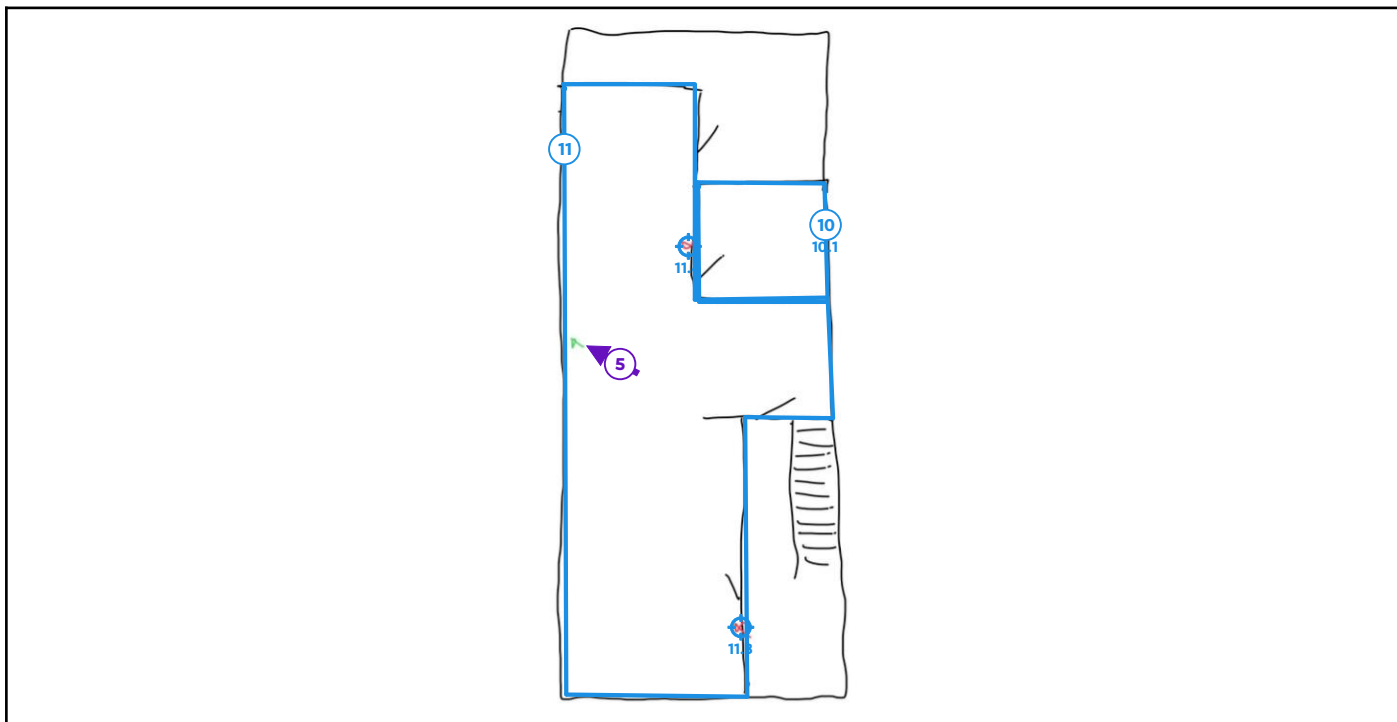
## Plan 1.2: Gelijkvloers

Beschrijving	Type	Actie
5. Koord kachel	Advies	-
10. Tegellijm badkamer GV	Geen asbest	-
10.1 Code: 3. Tegellijm	Puntmonster	-
11. Pleisterwerk muren	Geen asbest	-
11.3 Code: 1.3 Woonkamer GV	Mengmonster	-
11.4 Code: 1.4 Keuken GV	Mengmonster	-

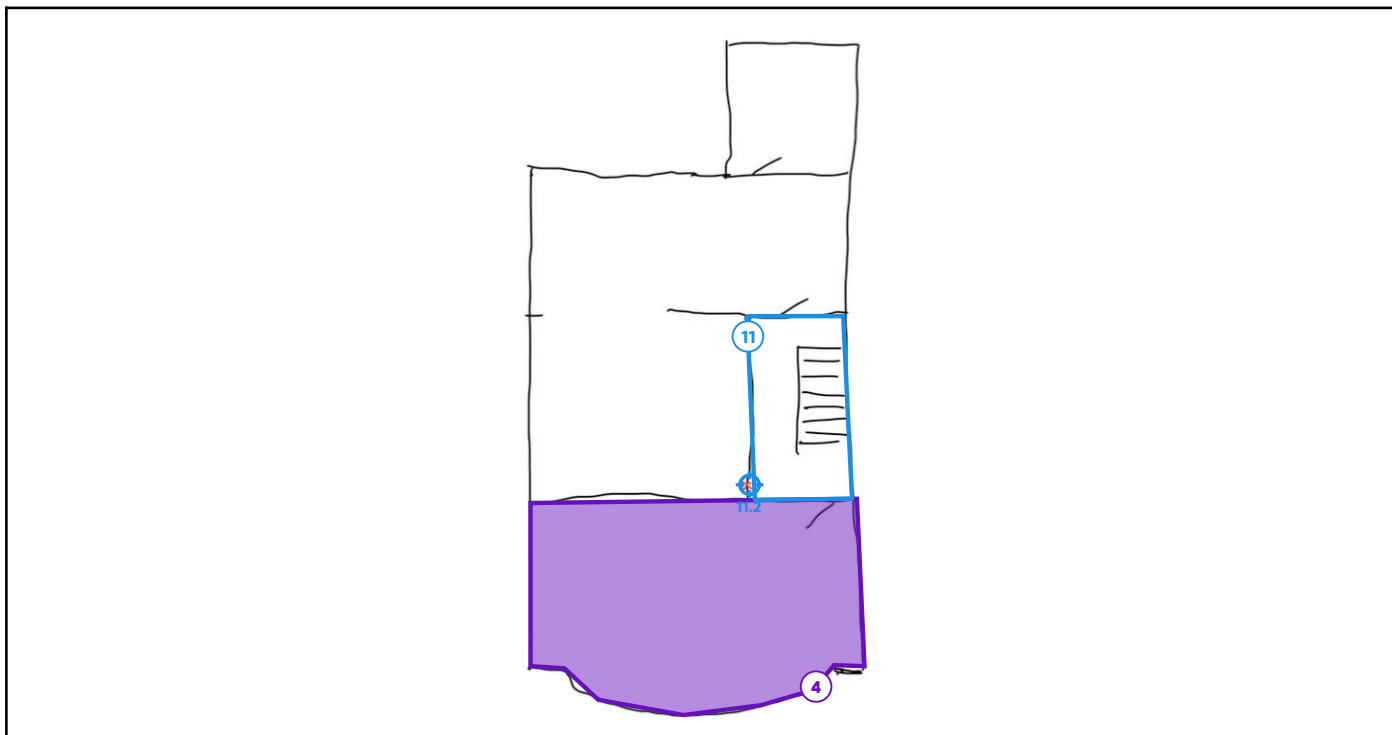
## Plan 1.3: Verdieping +1

Beschrijving	Type	Actie
4. Plafond	Beperking	-
11. Pleisterwerk muren	Geen asbest	-
11.2 Code: 1.2 Hal +1	Mengmonster	-

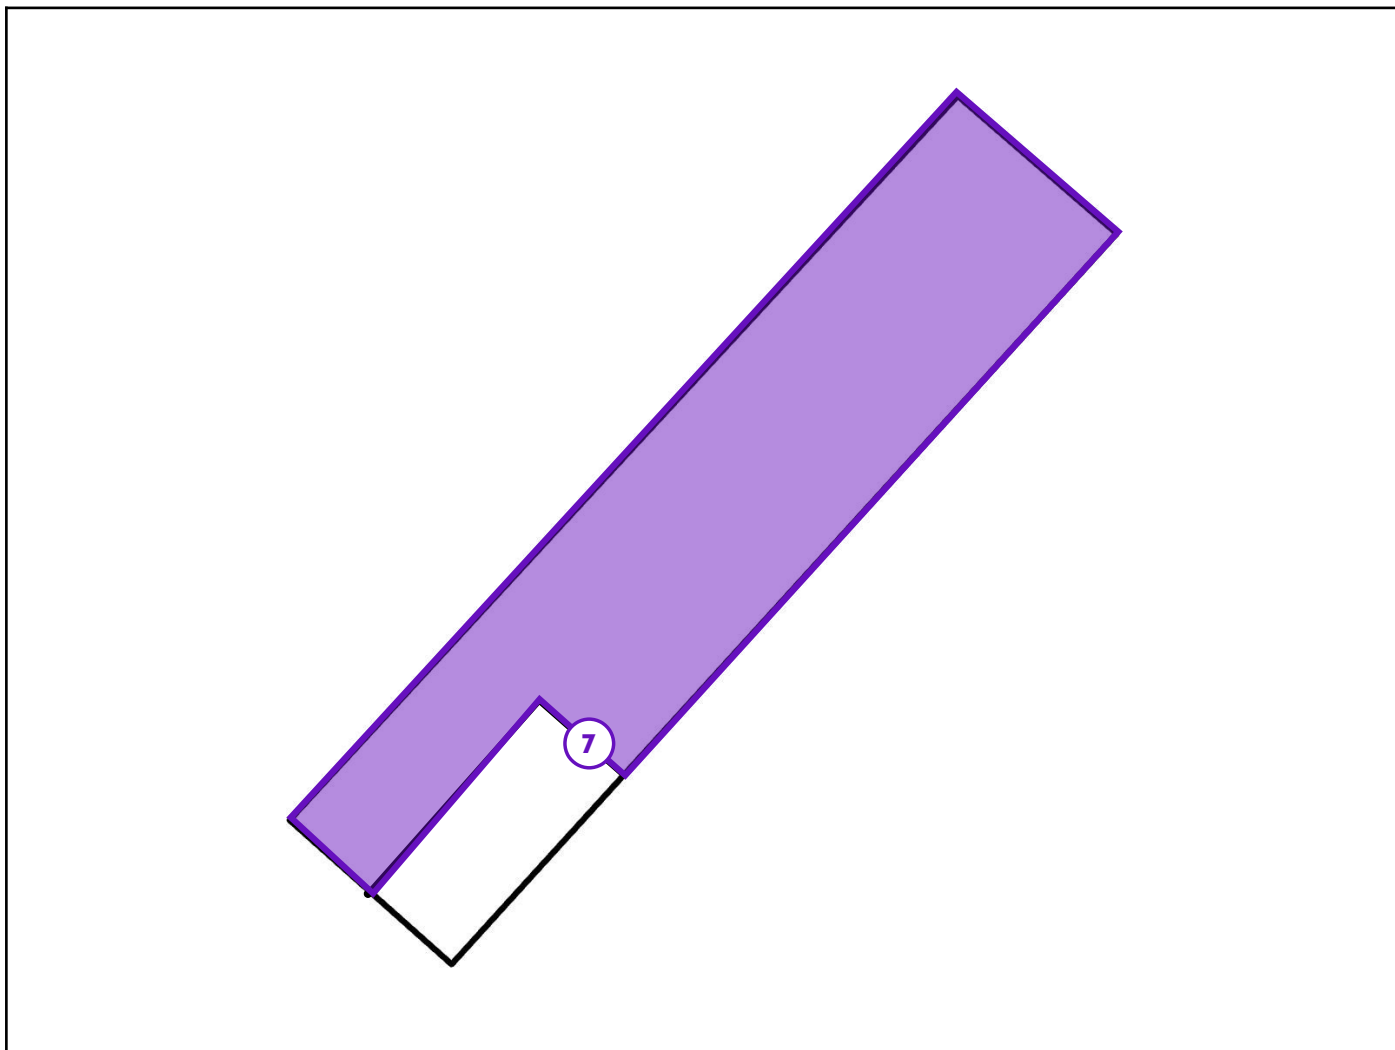
## Plan 1.5: Dak

Beschrijving	Type	Actie
7. Dak	Advies	-
