# Asbestinventarisatetest

Walemstraat 10, 2600 Antwerpen

Attestnummer : 20241104-000357.001

Uitgegeven op : 18.11.2024

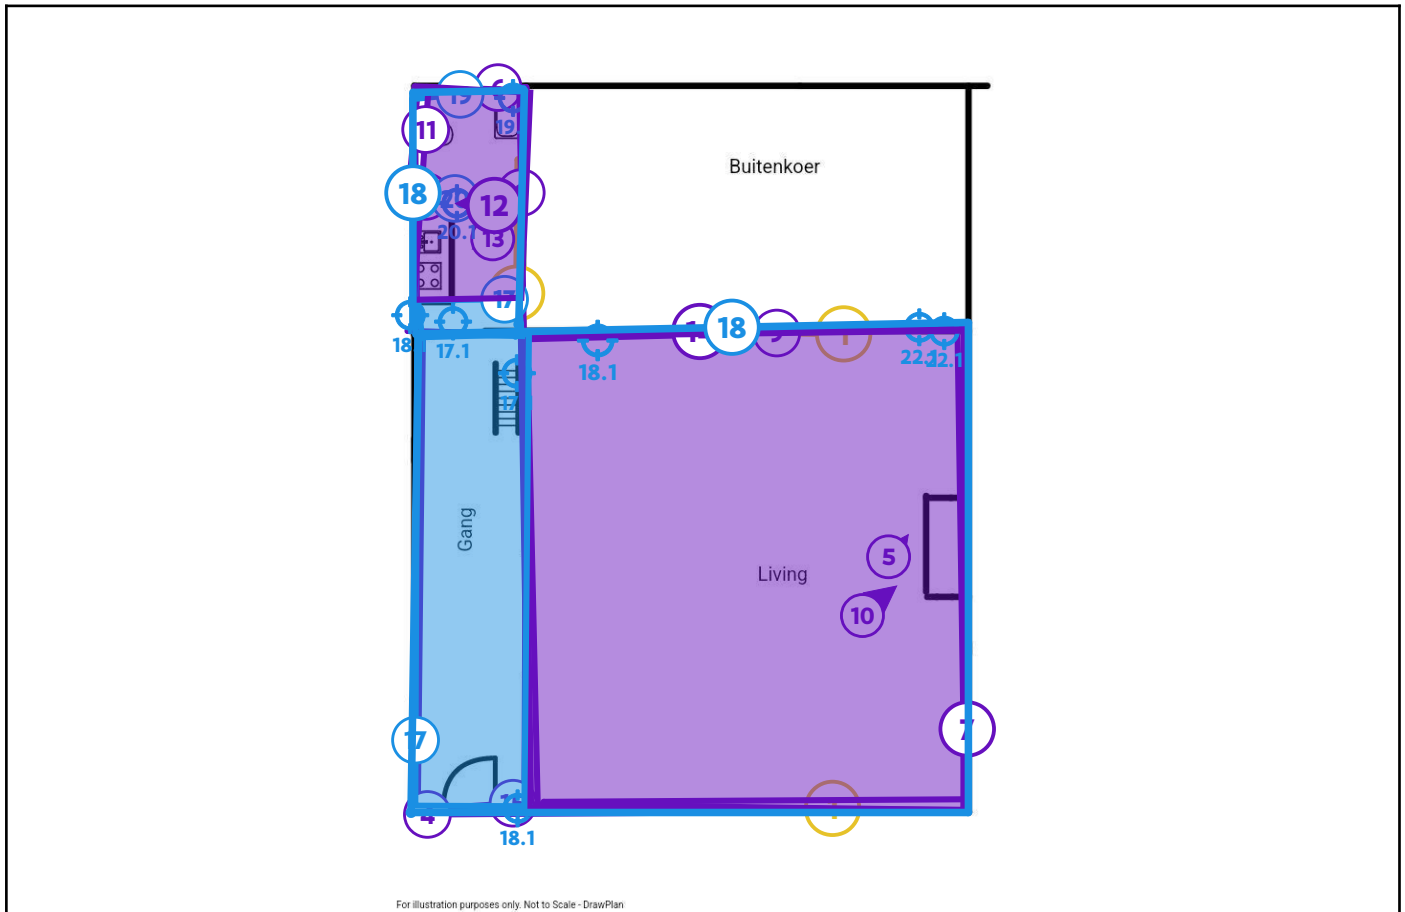
# Plan 1.1: Gelijkvloers

Beschrijving	Type	Actie
1. Ramen	Asbestmateriaal	Zorgvuldig beheren
4. Voorgevel	Advies	-
5. Kachel	Advies	-
6. faiencetegels met lijm	Advies	-
7. Vinylzeil	Advies	-
9. Plinten met faiencetegels	Advies	-
10. Schacht	Advies	-
11. Houten panelen plafond	Advies	-

12. Verwarmingsketel	Advies	-
13. anti dreun sticker	Advies	-
14. Karton plafond	Advies	-
15. Oude vloertegels	Advies	-
17. pleisterwerk plafond	Geen asbest	-
17.1 Code: MM02	Mengmonster	-
18. pleisterwerk muur	Geen asbest	-
18.1 Code: MM01	Mengmonster	-
19. Roofing plat dak boven keuken	Geen asbest	-
19.1 Code: MM03	Puntmonster	-
20. Vinylzeil op muur van de keuken	Geen asbest	-
20.1 Code: MM06	Puntmonster	-
22. Verlaag met cementlaag achtergevel	Geen asbest	-
22.1 Code: MM04	Puntmonster	-

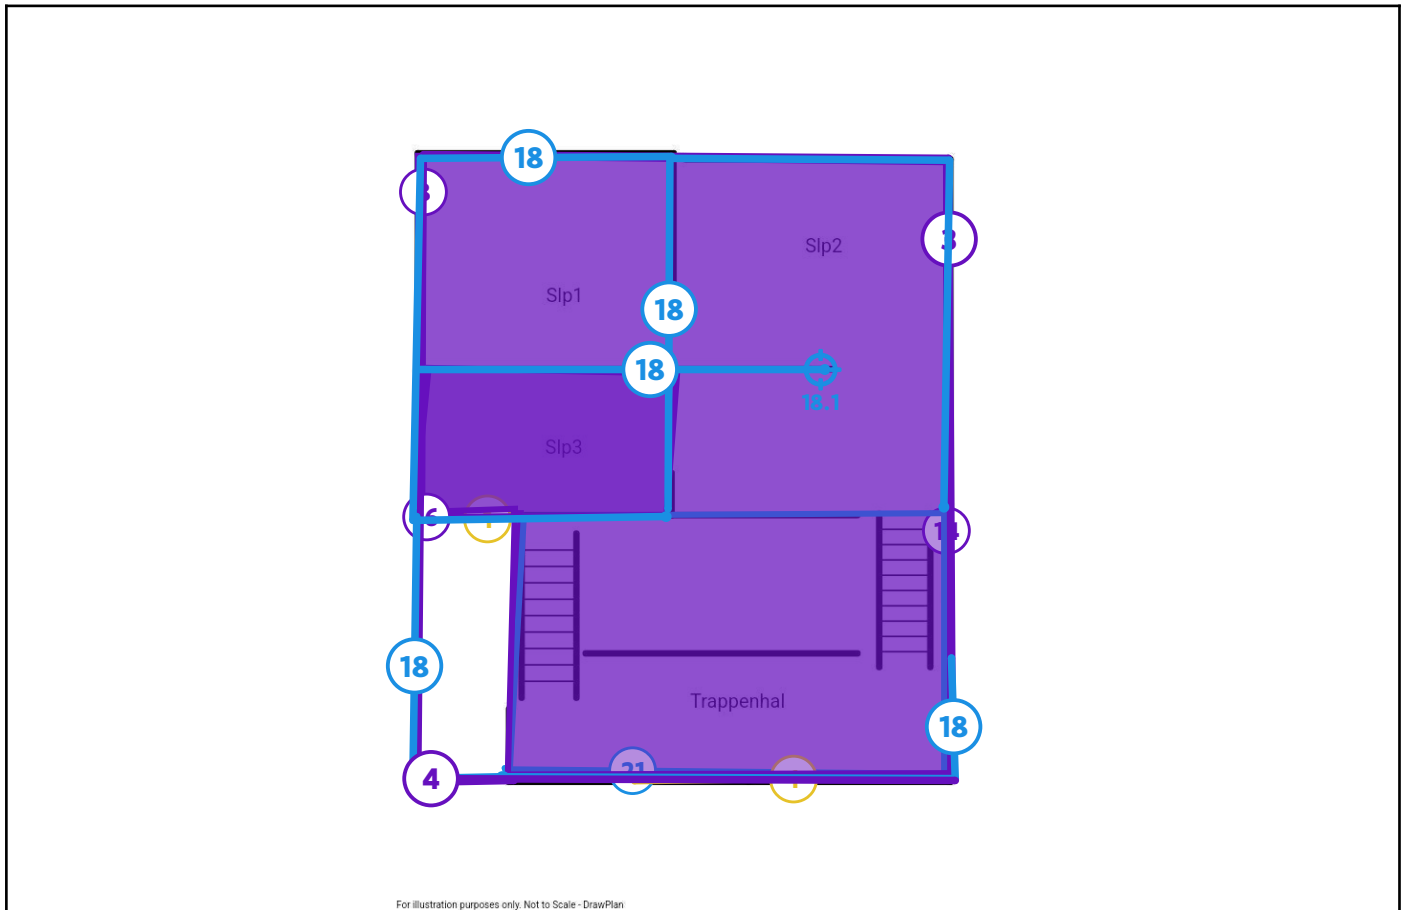
## Plan 1.2: 1ste verdiep

Beschrijving	Type	Actie
1. Ramen	Asbestmateriaal	Zorgvuldig beheren
3. Dak met roofing-dakpannen-schouwhoed-schoorsteen	Beperking	-
4. Voorgevel	Advies	-
8. onderkant dak	Advies	-
14. Karton plafond	Advies	-
16. Plafond laminaat	Advies	-
18. pleisterwerk muur	Geen asbest	-
18.1 Code: MM01	Mengmonster	-

21. Oud tapijt met lijm	Geen asbest	-
-------------------------	-------------	---

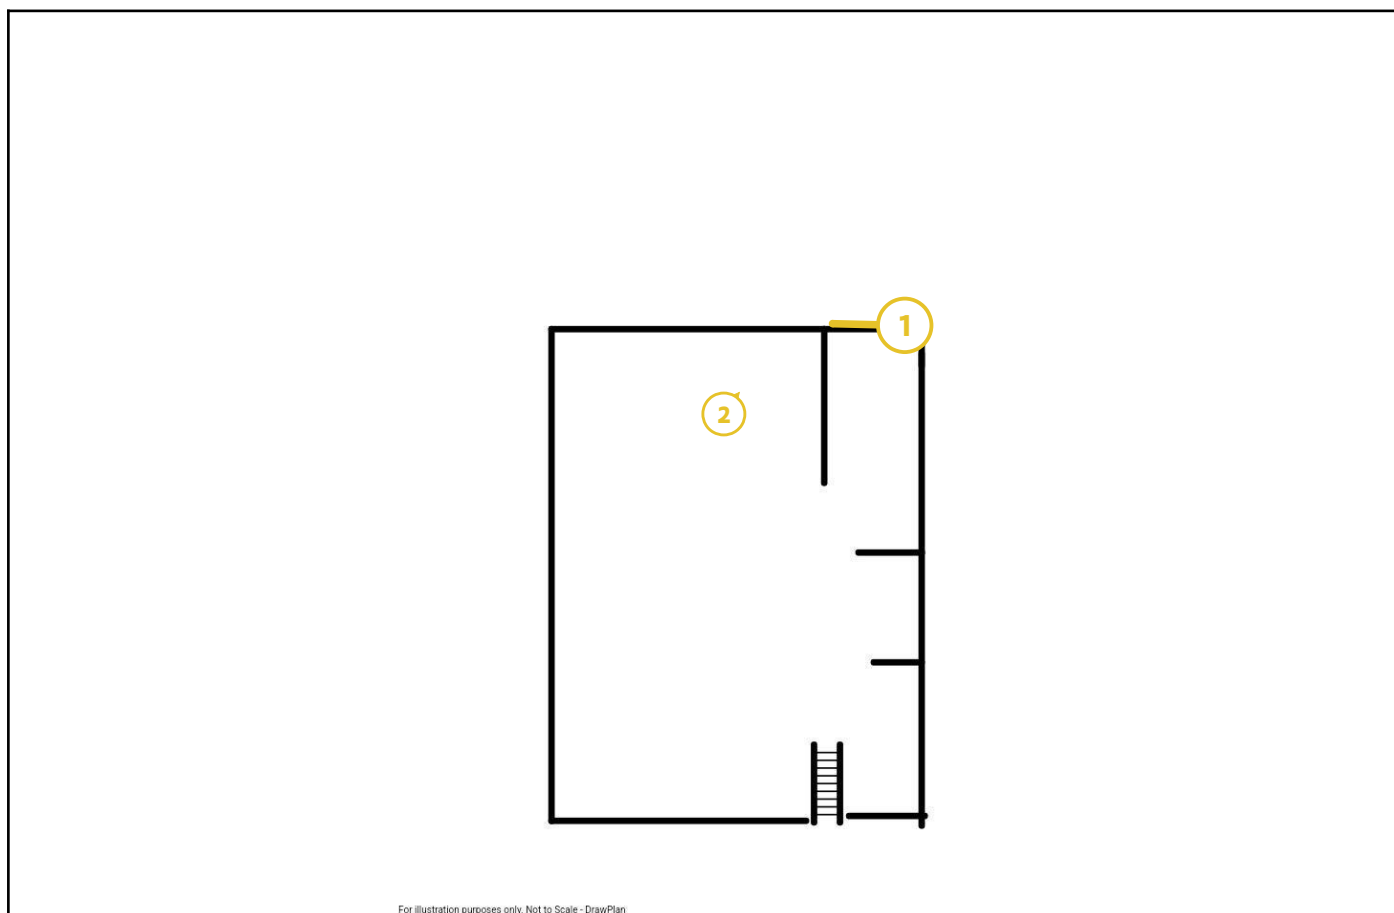
## Plan 1.3: kelder

Beschrijving	Type	Actie
1. Ramen	Asbestmateriaal	Zorgvuldig beheren
2. Bakeliet schakelaar in kelder	Asbestmateriaal	Zorgvuldig beheren
