# Asbestinventarisatetest

Mechelsesteenweg 10/1, 2640 Mortsel

Attestnummer : 20240916-000066.000

Uitgegeven op : 16.09.2024

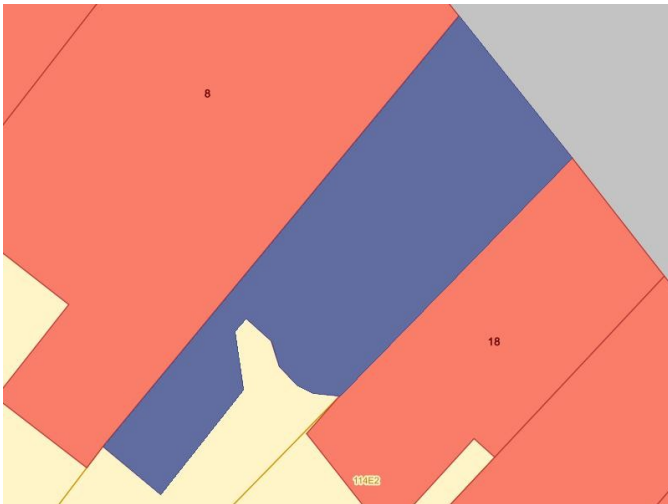
## Zone 1: Hoofdgebouw

Tijdens de inspectie vastgesteld:

- 2 Asbestmaterialen**
- 0 Beperkingen
- 0 Uitsluitingen
- 0 Roerende goederen
- 0 Puin, steenslag, (water)bodem
- 1 Advies**
- 4 Geen asbest**

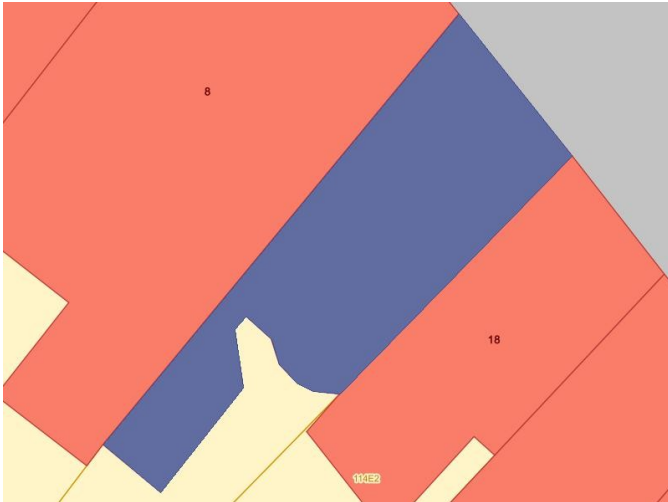
## Zone 2: Overig gebied

Tijdens de inspectie vastgesteld:

- 1 Asbestmateriaal**
- 0 Beperkingen
- 0 Roerende goederen
- 0 Puin, steenslag, (water)bodem
- 0 Geen asbest
