# Asbestinventarisatattest

Rubenslei 25, 2018 Antwerpen  
Gemeenschappelijke delen

Attestnummer : 20250602-000177.000

Uitgegeven op : 02.06.2025

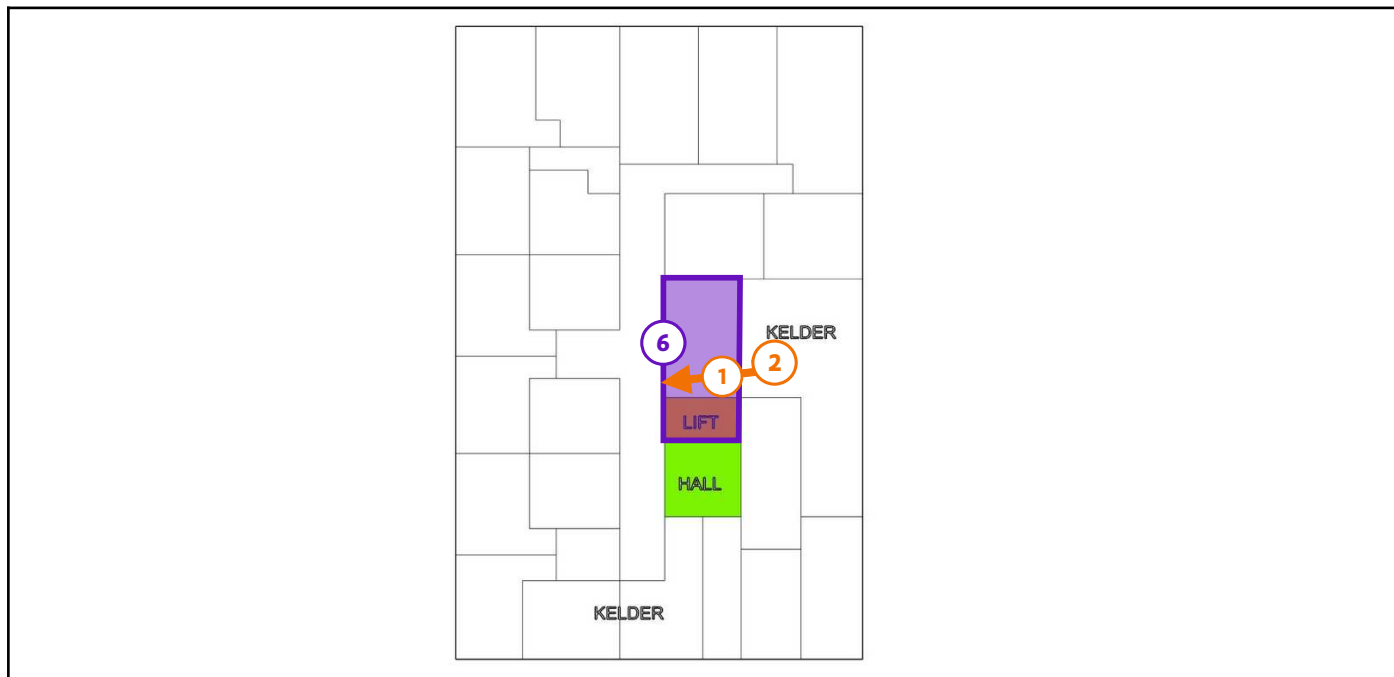
## Plan 1.1: Kelder

| Beschrijving | Type | Actie |
|---|---|---|
| 6. Liftschacht en Machinekamer | Advies | - |

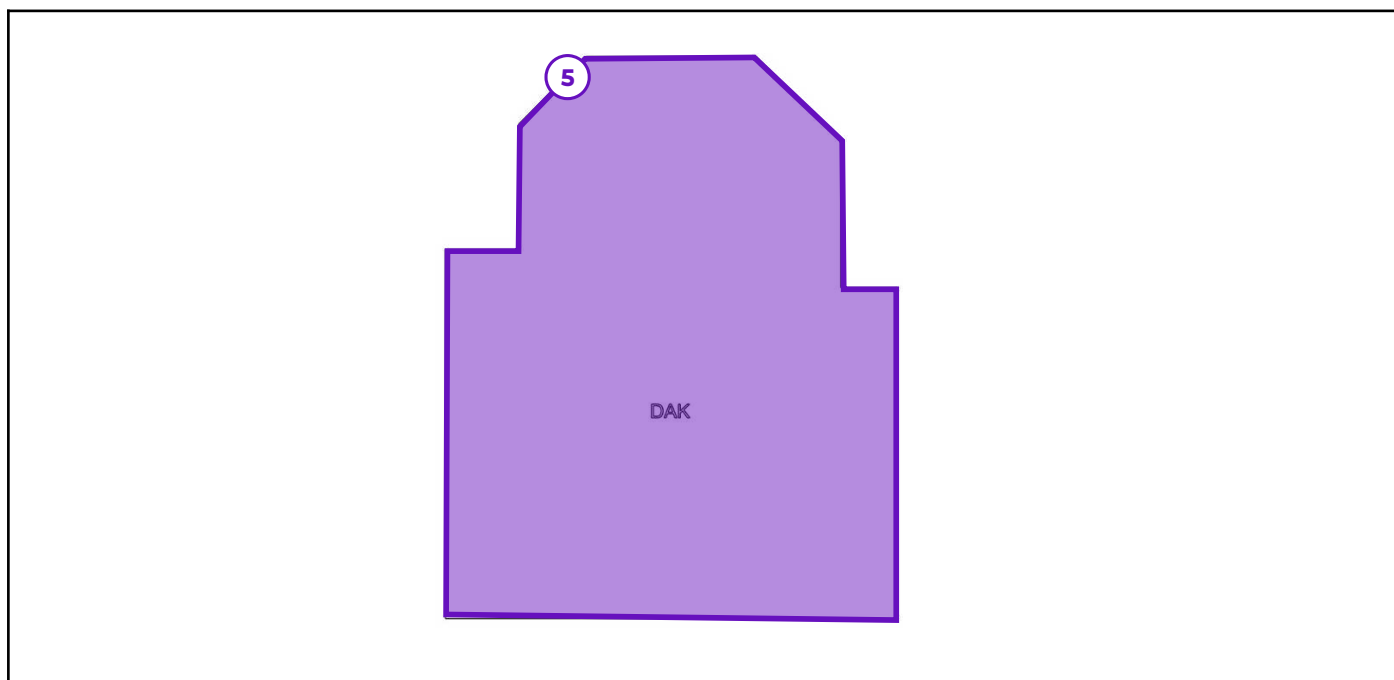
## Plan 1.5: Dak

| Beschrijving | Type | Actie |
|---|---|---|
| 5. Dakbekleding | Advies | - |

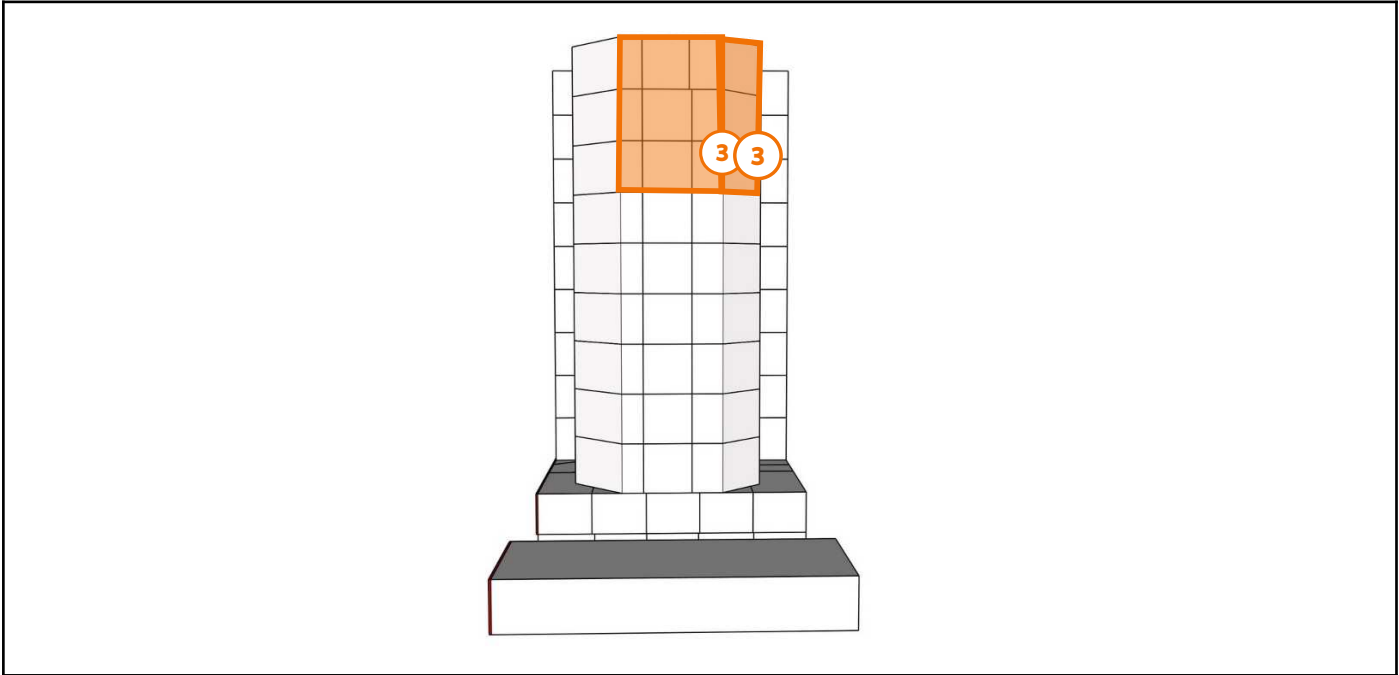
# Plan 1.7: Achtergevel

| Beschrijving | Type | Actie |
|---|---|---|
| 3. Gevelleien | Asbestmateriaal | Verwijderen |

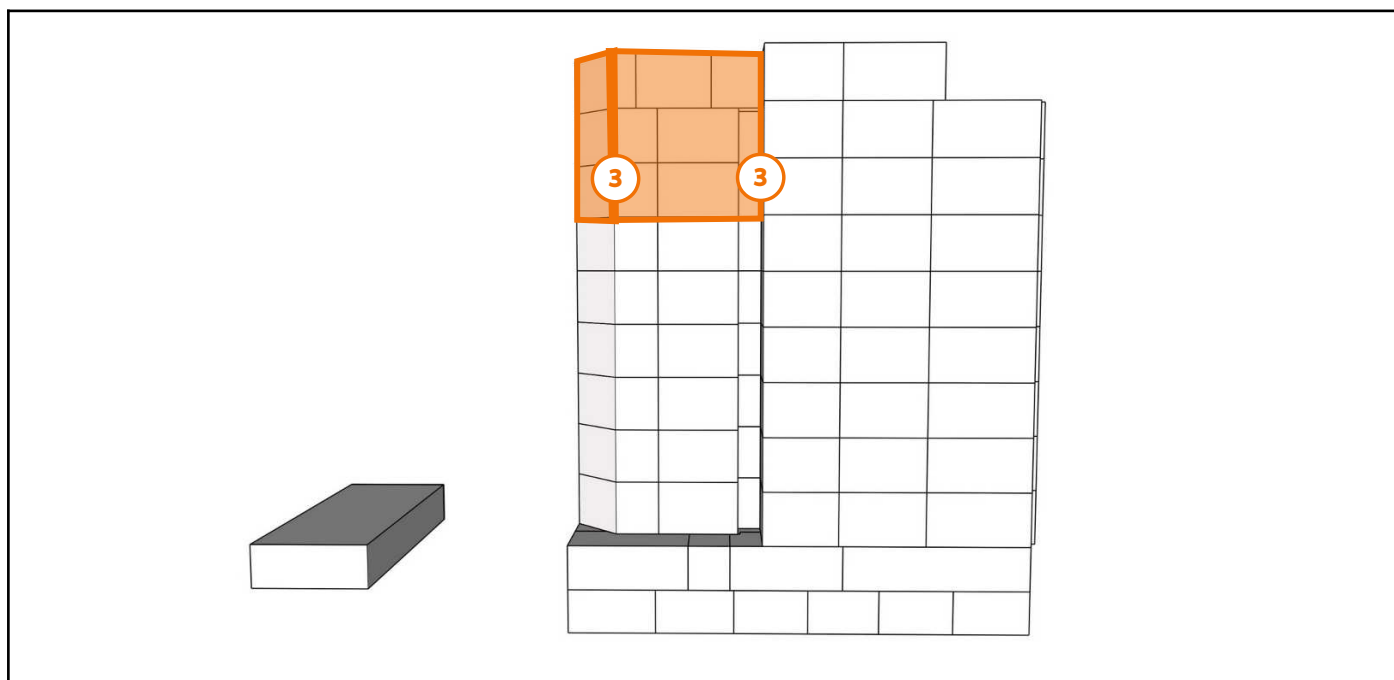
## Plan 1.8: Linkergevel

| Beschrijving | Type | Actie |
|---|---|---|
| 3. Gevelleien | Asbestmateriaal | <a href="#">Verwijderen</a> |
