Asbestinventarisatetest

Kontichsesteenweg 34, 2547 Lint

Attestnummer : 20240222-000364.000

Uitgegeven op : 22.02.2024

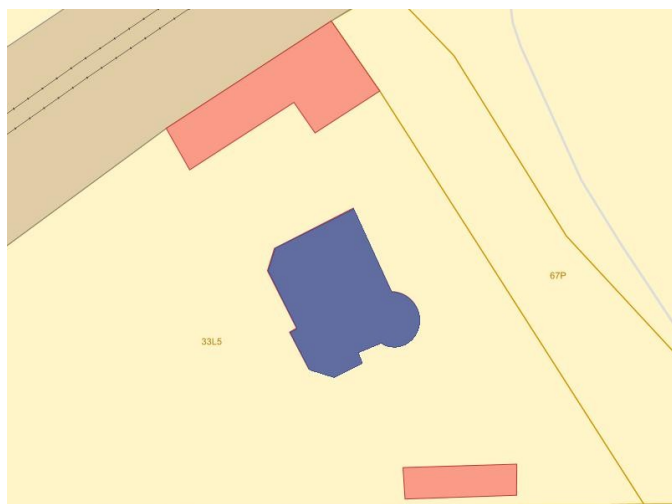
Zone 1: Hoofdgebouw

- 4 Asbestmaterialen**
- 0 Beperkingen
- 0 Uitsluitingen
- 0 Roerende goederen
- 0 Puin, steenslag, (water)bodem
- 1 Adviezen**
- 1 Geen asbest**

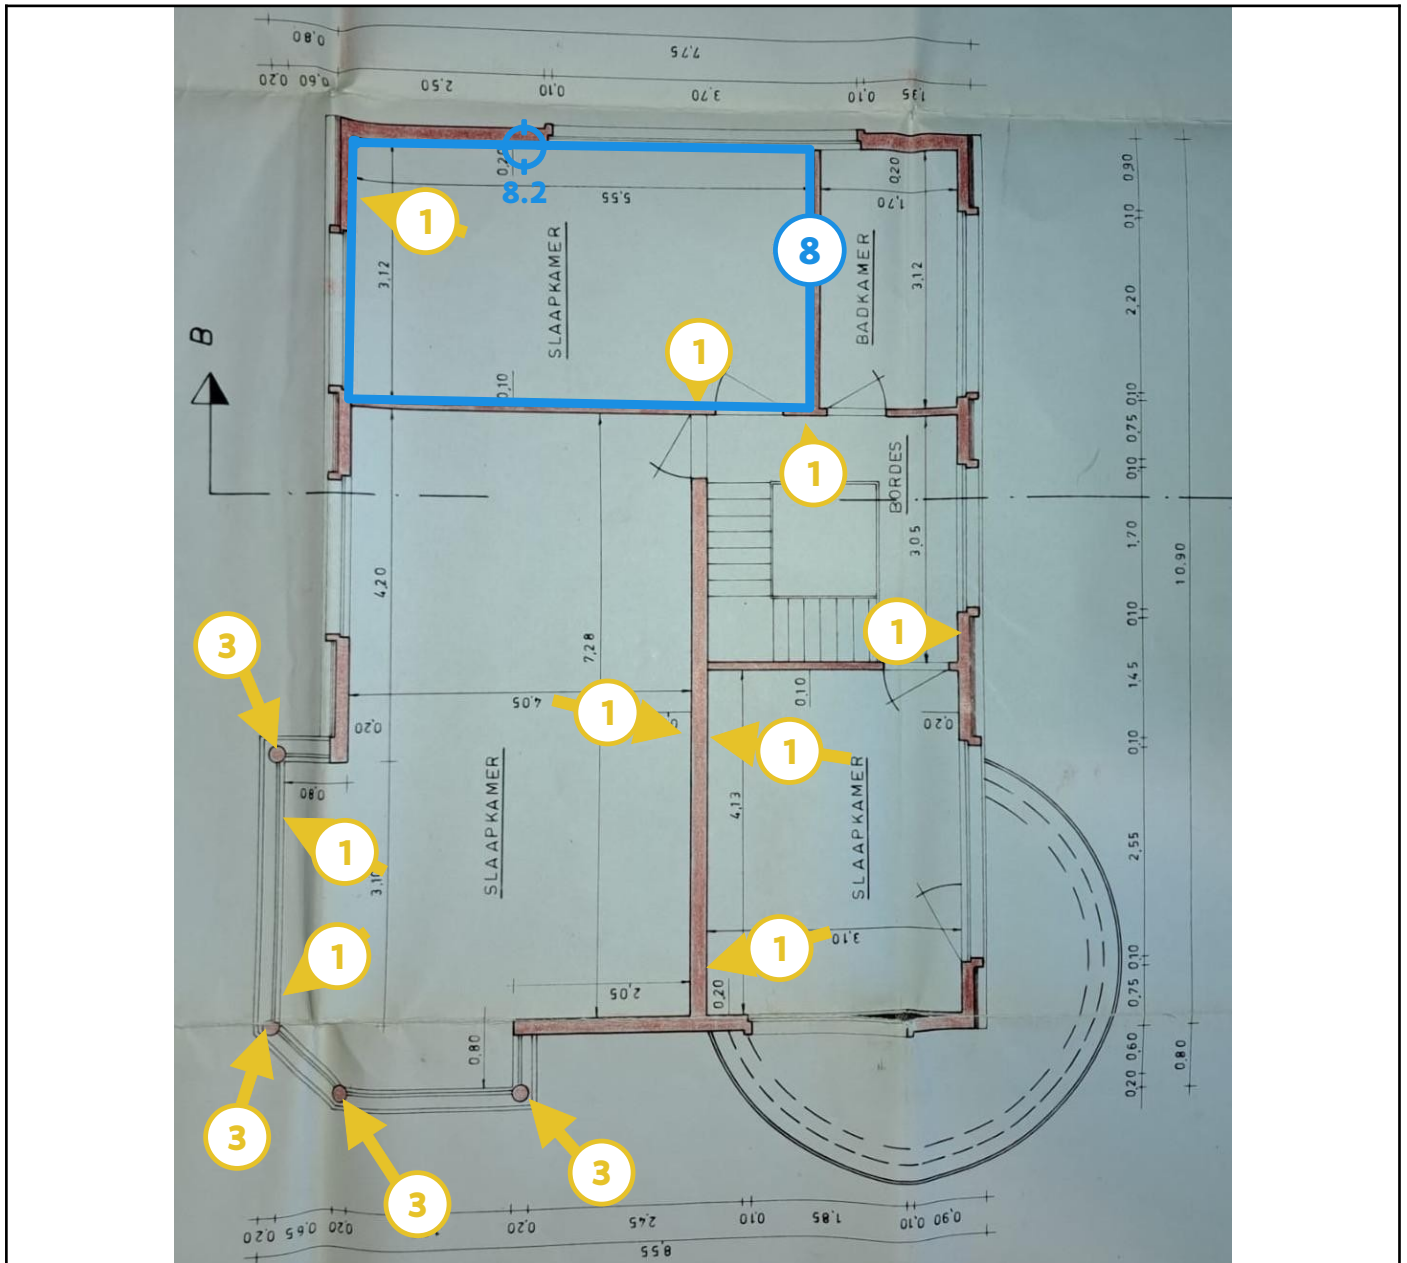
Plan 1.2: Verdieping +1

Beschrijving	Type	Actie
1. Bakeliet schakelaars en stopcontacten	Asbestmateriaal	Zorgvuldig beheren
3. Asbestcement steunpilaren	Asbestmateriaal	Zorgvuldig beheren
8. Pleisterwerk muren	Geen asbest	-
8.2 Code: 1.2 Kamer links achter +1	Mengmonster	-

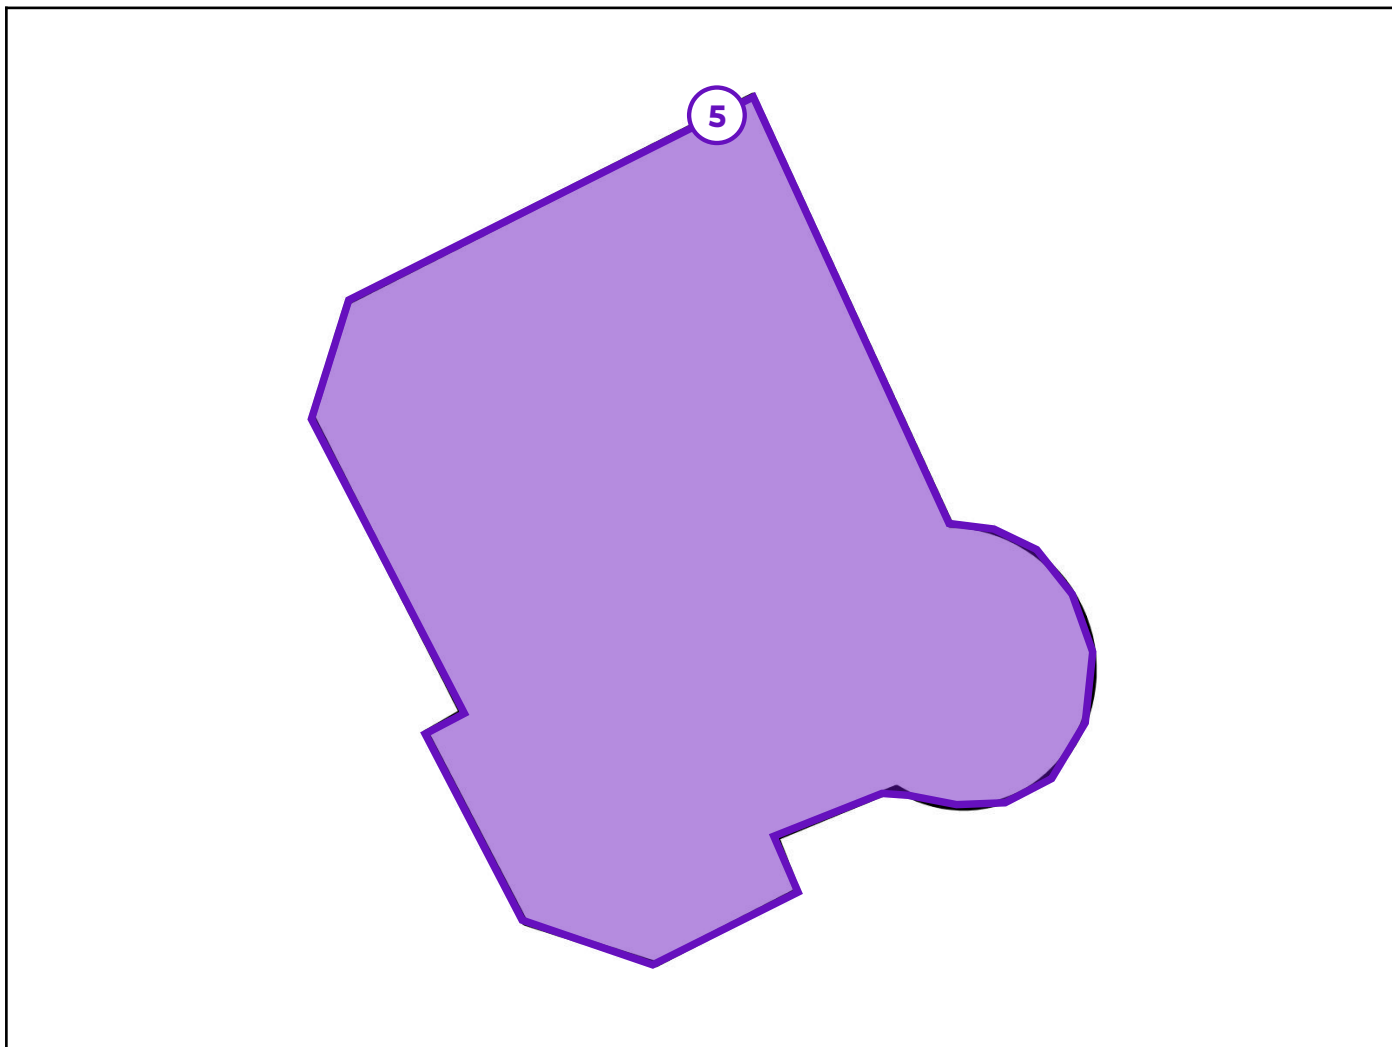
Plan 1.3: Dak

Beschrijving	Type	Actie
5. Dak	Advies	-

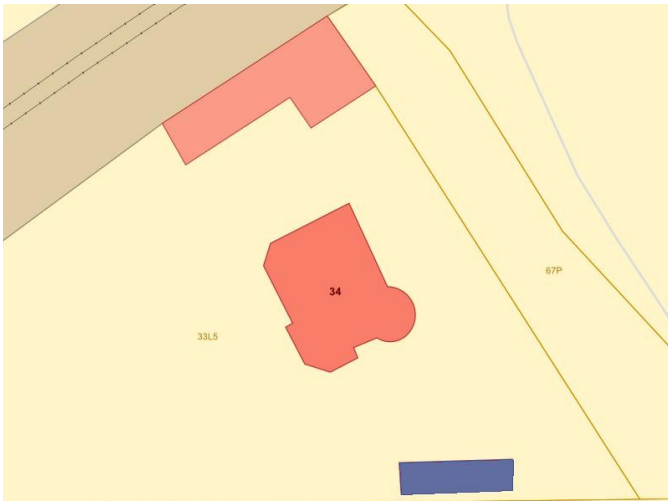
Zone 2: Afdak hout

- 0 Asbestmaterialen
- 0 Beperkingen
- 0 Uitsluitingen
- 0 Roerende goederen
- 0 Puin, steenslag, (water)bodem
- 1 Adviezen**
- 0 Geen asbest

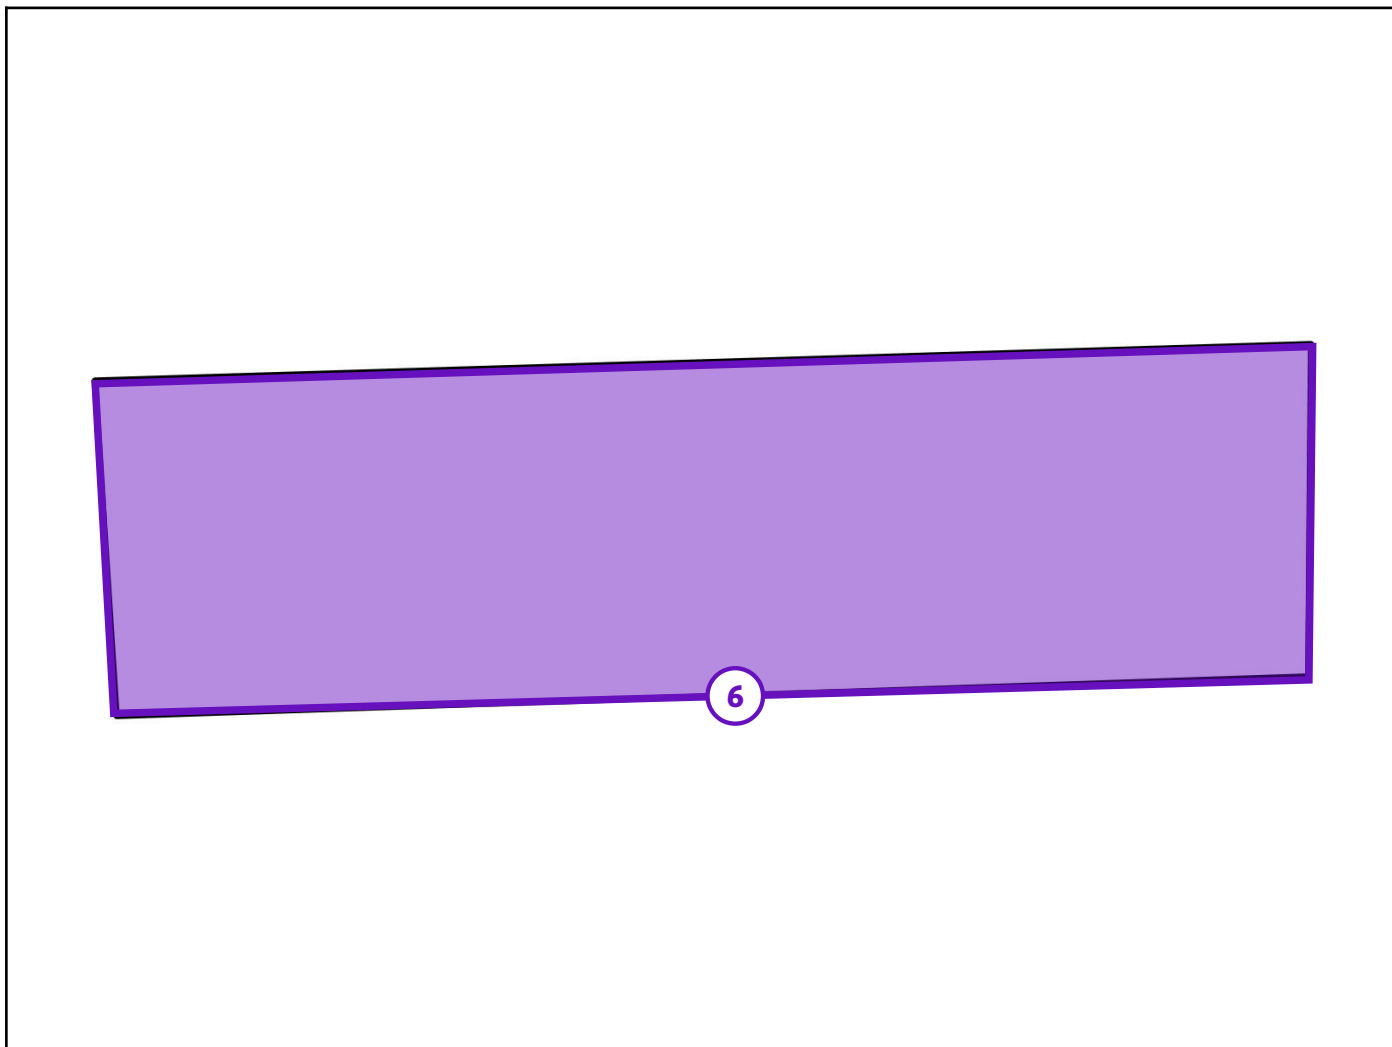
Plan 2.1: Afdak hout plan

Beschrijving	Type	Actie
6. Afdak hout	Advies	-

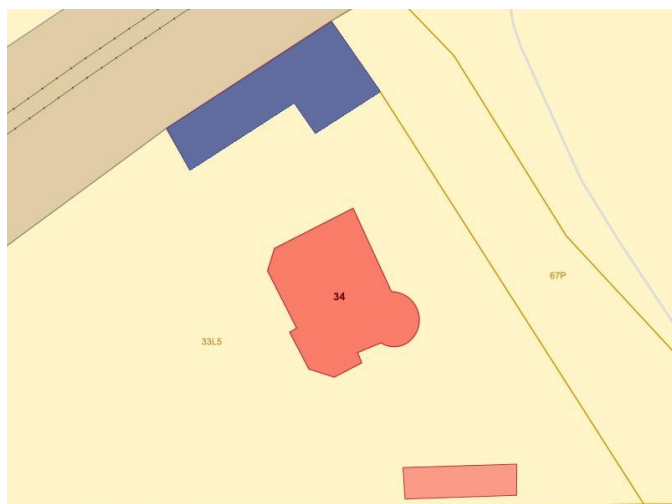
Zone 3: Bijgebouw

- 1 Asbestmateriaal**
- 0 Beperking
- 0 Uitsluiting
- 0 Roerend goed
- 0 Puin, steenslag, (water)bodem
- 0 Advies
- 1 Geen asbest**

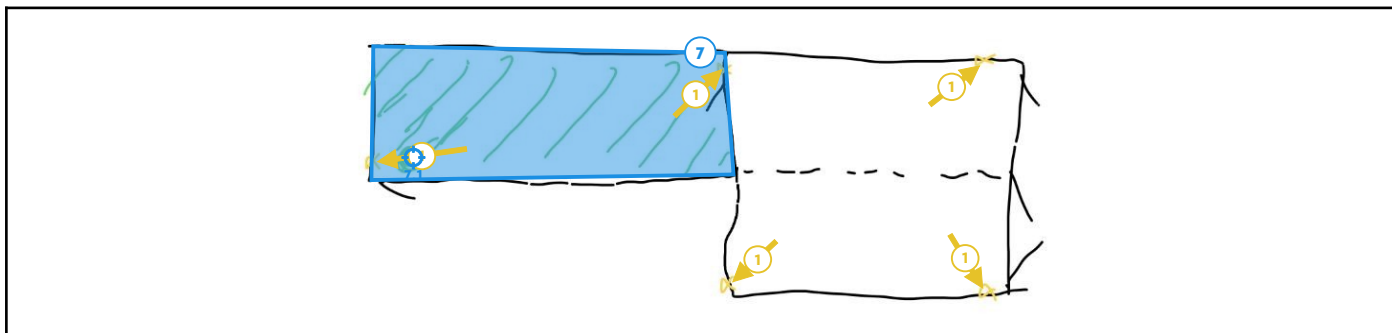
Plan 3.1: Bijgebouw plan

Beschrijving	Type	Actie
1. Bakeliet schakelaars en stopcontacten	Asbestmateriaal	Zorgvuldig beheren
7. Vloerzeil tuinhuis	Geen asbest	-
7.1 Code: 3. Vloerzeil	Puntmonster	-
