Asbestinventarisatetest

Trompetvogelstraat 36/2, 2170 Antwerpen

Attestnummer : 20230502-000467.001

Uitgegeven op : 02.05.2023

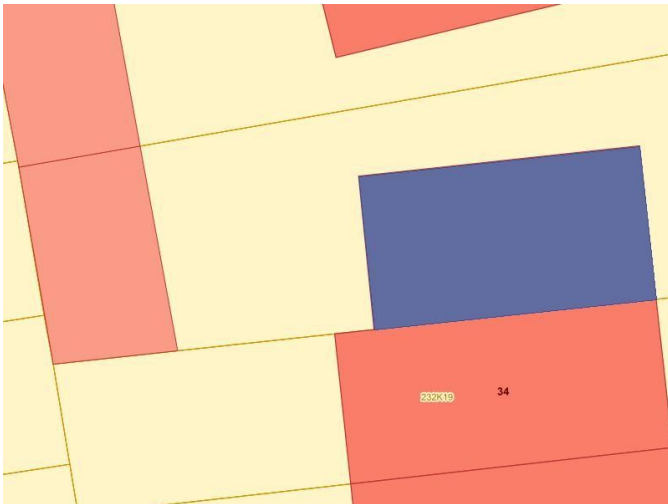
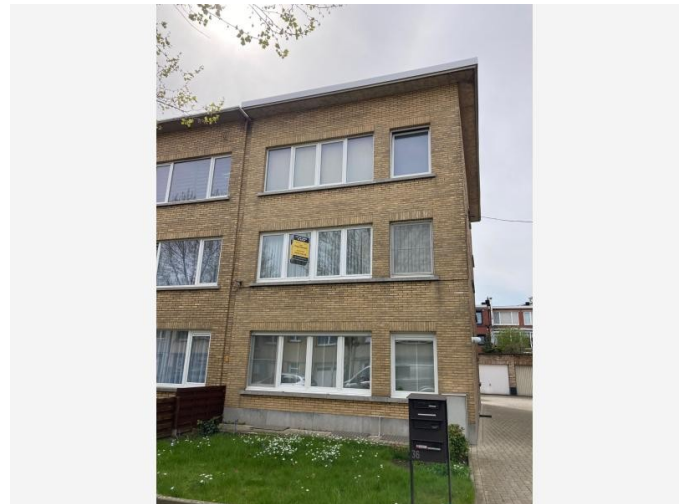
Zone 1: Hoofdgebouw

Tijdens de inspectie vastgesteld:

- 0 Asbestmaterialen
- 0 Beperkingen
- 0 Uitsluitingen
- 0 Roerende goederen
- 0 Puin, steenslag, (water)bodem
- 6 Adviezen**
- 2 Geen asbest**

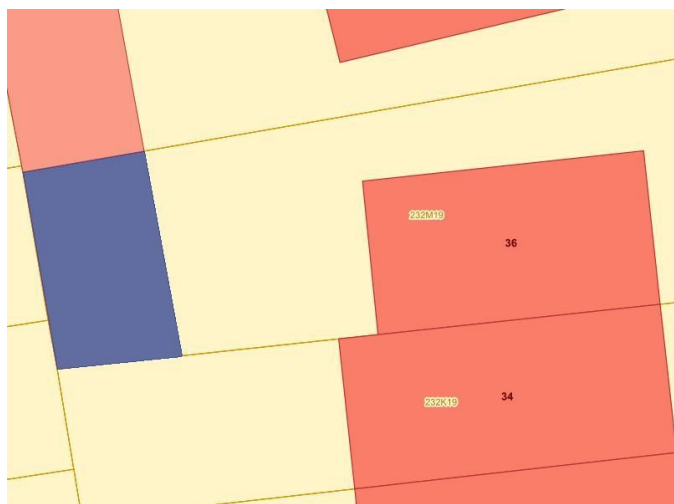
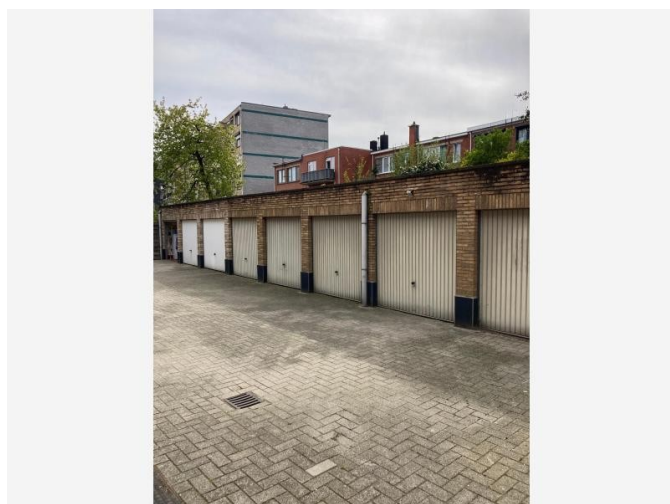
Zone 2: Bijgebouw

Tijdens de inspectie vastgesteld:

- 0 Asbestmaterialen
- 0 Beperkingen
- 0 Uitsluitingen
- 0 Roerende goederen
- 0 Puin, steenslag, (water)bodem
- 0 Adviezen
- 1 Geen asbest**
