Asbestinventarisatetest

Oostmalsesteenweg 127, 2310 Rijkevorsel

Attestnummer : 20231016-000212.000

Uitgegeven op : 16.10.2023

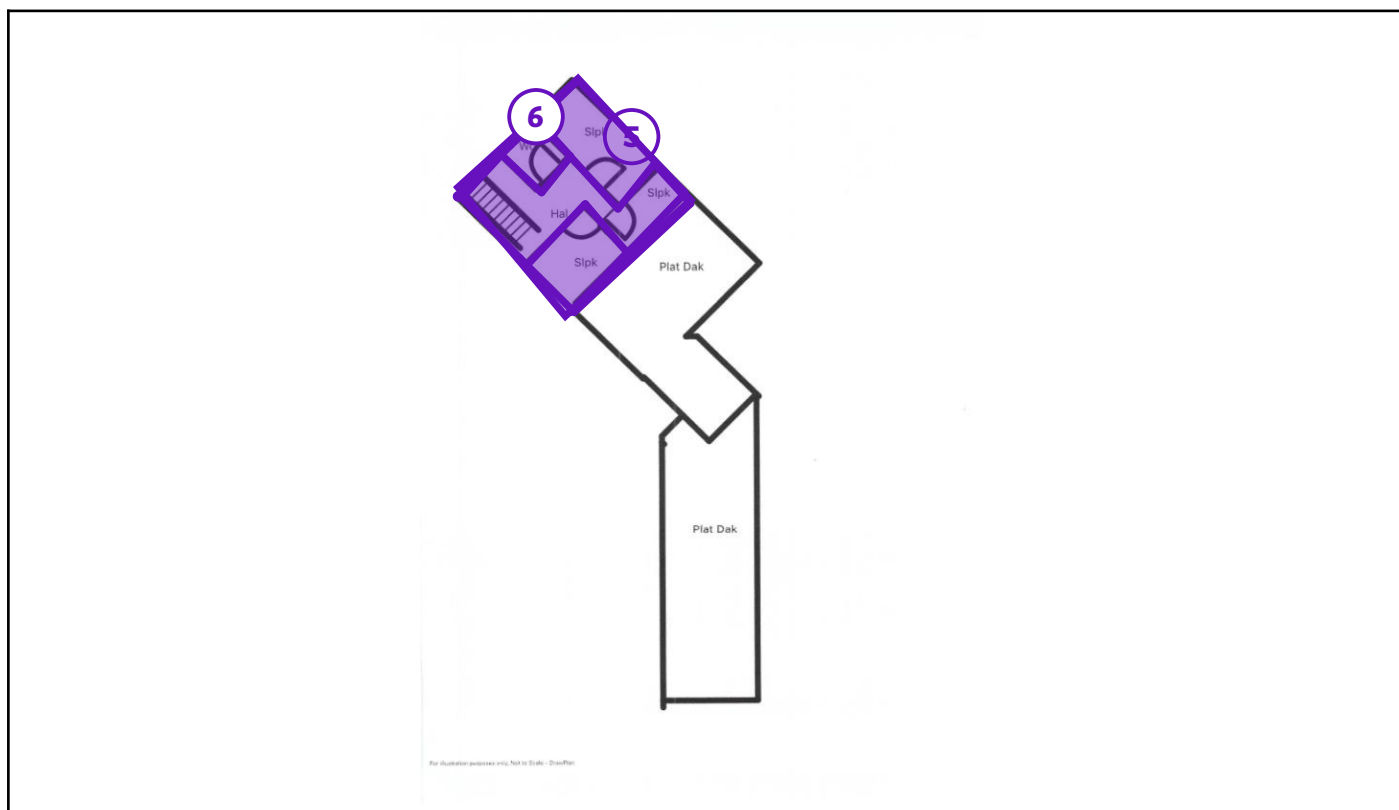
Plan 1.2: 1 ste verdieping

Beschrijving	Type	Actie
5. bepleistering muren woning	Advies	-
6. bepleistering plafonds	Advies	-

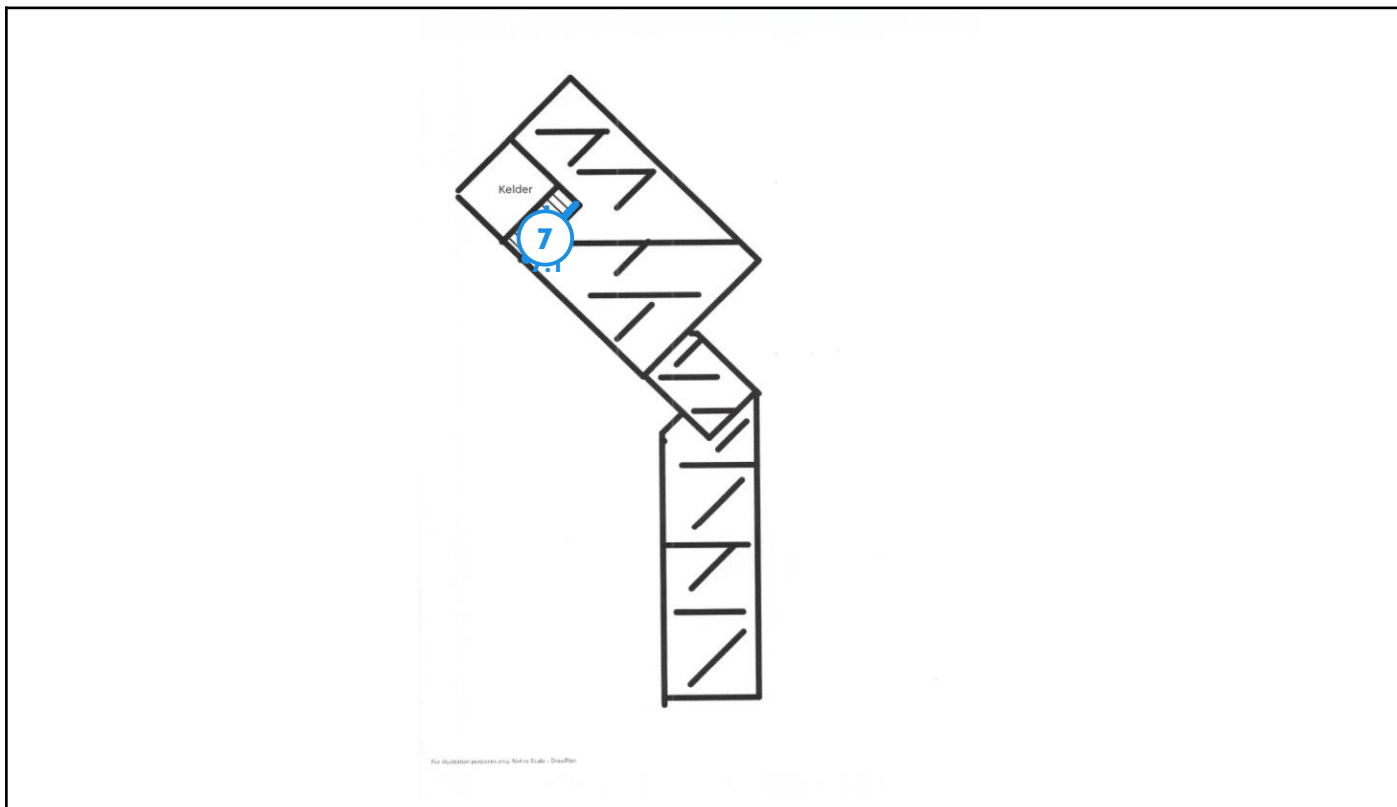
Plan 1.4: kelder

Beschrijving	Type	Actie
7. bepleistering hal +2/kelder-1	Geen asbest	-
7.1 Code: 1.1	Mengmonster	-
