# Asbestinventarisatetest

Brasel 69, 2480 Dessel

Attestnummer : 20240508-000719.000

Uitgegeven op : 08.05.2024

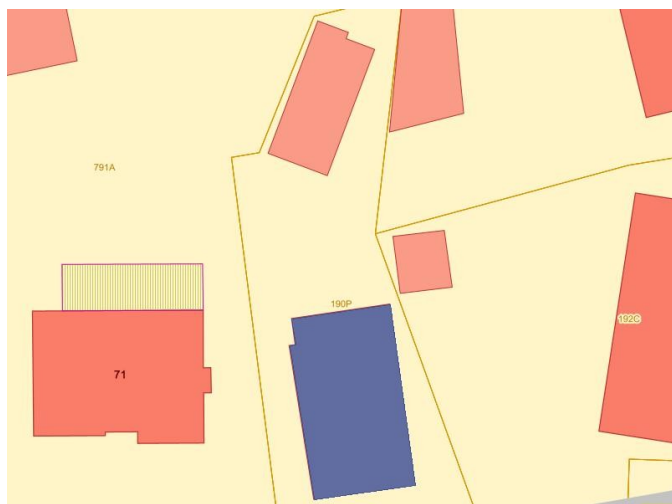
## Zone 1: Hoofdgebouw

Tijdens de inspectie vastgesteld:

**2 Asbestmaterialen**

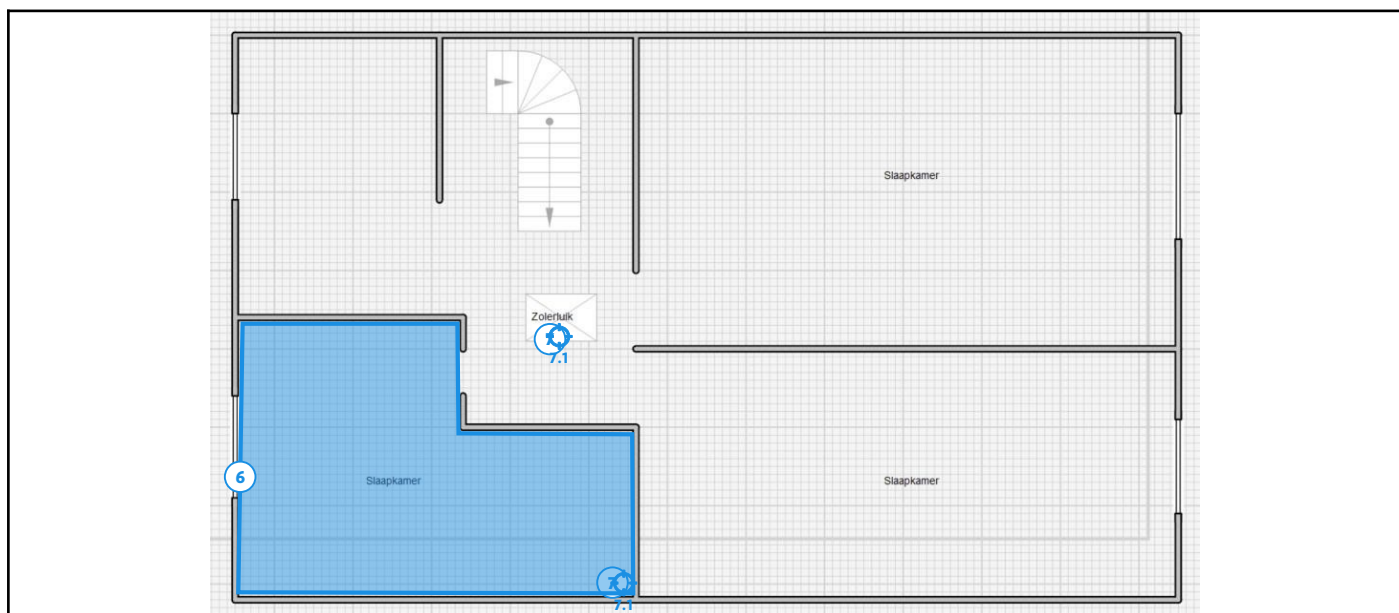
## Plan 1.2: Plan eerste verdieping

Beschrijving	Type	Actie
6. Pleisterwerk muren	Geen asbest	-
7. Pleisterwerk plafond	Geen asbest	-
7.1 Code: 000000341462	Mengmonster	-

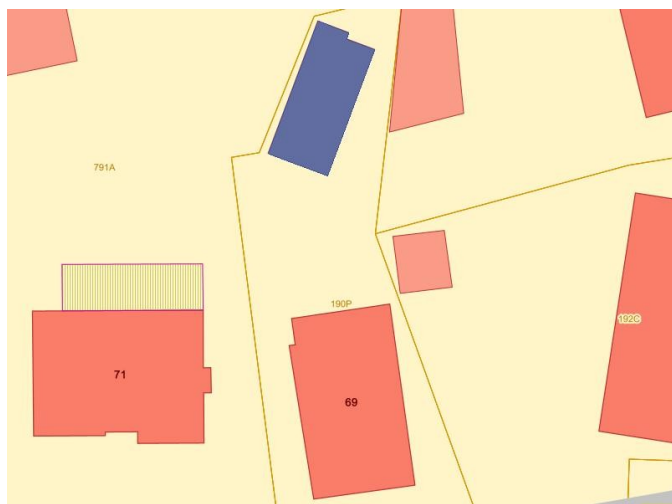
## Zone 2: Bijgebouw

Tijdens de inspectie vastgesteld:

### 1 **Asbestmateriaal**

- Eenvoudige handelingen: mag via doe-het-zelf of door werknemer(s) met opleidingsattest eenvoudige handelingen  
U mag de golfplaten zelf verwijderen volgens de methode eenvoudige handelingen. Let steeds op het dragen van persoonlijke beschermingsmiddelen bij het verwijderen (FFP3 masker, handschoenen,...) . Het is aangewezen de platen eerst te besprenkelen met water zodat deze vochtig zijn.
