Asbestinventarisatetest

Merksplassesteenweg 73, 2310 Rijkevorsel

Attestnummer : 20240611-000182.000

Niet-asbestveilig

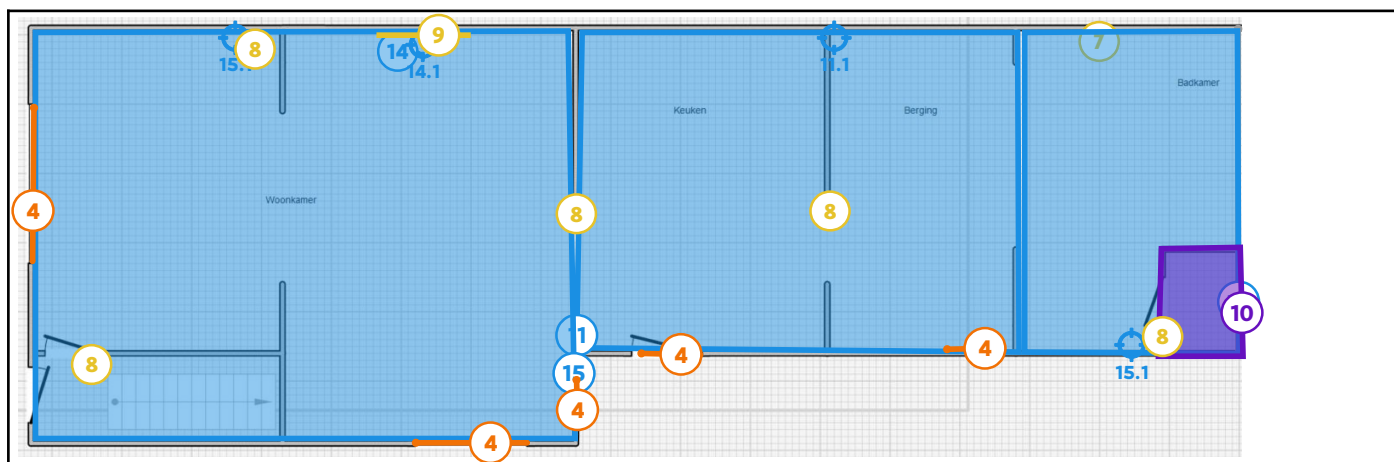
Plan 1.1: Plan gelijkvloers

Beschrijving	Type	Actie
4. Venstertabletten	Asbestmateriaal	Verwijderen
7. Lavabo	Asbestmateriaal	Zorgvuldig beheren
8. Lichtschakelaars	Asbestmateriaal	Zorgvuldig beheren
9. Schouwmantel	Asbestmateriaal	Zorgvuldig beheren
10. Tegellijm	Advies	-
11. Pleisterwerk plafond	Geen asbest	-
11.1 Code: 000000363938	Mengmonster	-
14. Kachelkoord	Geen asbest	-
14.1 Code: 000000341196	Puntmonster	-
15. Pleisterwerk muren	Geen asbest	-
15.1 Code: 000000363921	Mengmonster	-

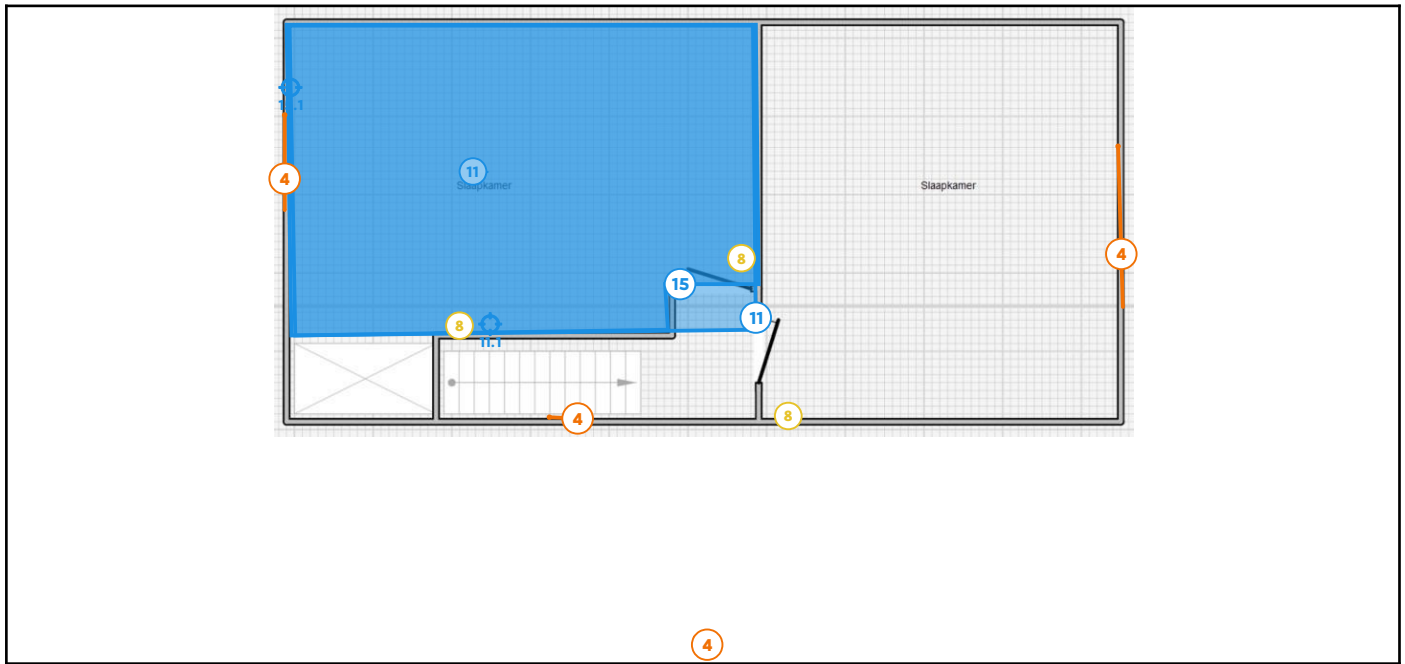
Plan 1.2: Plan eerste verdieping

Beschrijving	Type	Actie
4. Venstertabletten	Asbestmateriaal	Verwijderen
8. Lichtschakelaars	Asbestmateriaal	Zorgvuldig beheren
11. Pleisterwerk plafond	Geen asbest	-
11.1 Code: 000000363938	Mengmonster	-
15. Pleisterwerk muren	Geen asbest	-
15.1 Code: 000000363921	Mengmonster	-

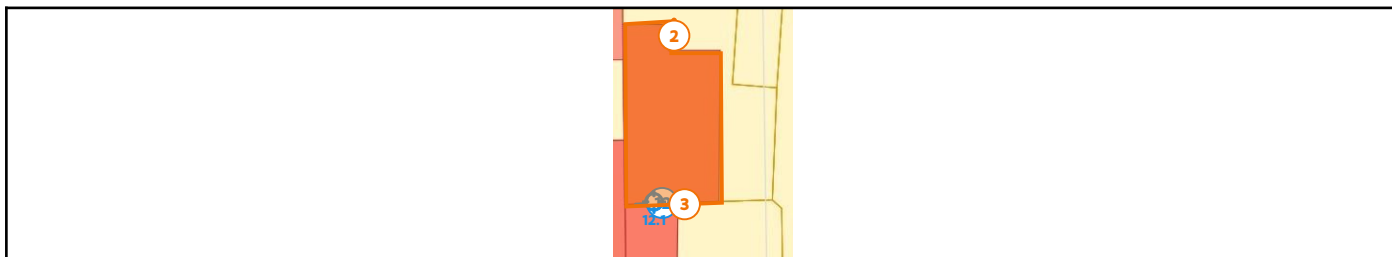
Plan 1.3: Bijgebouw - berging & garage

Beschrijving	Type	Actie
2. Deur tuinberging	Asbestmateriaal	Verwijderen
3. Golfplaten	Asbestmateriaal	Verwijderen
12. Mastiek ramen	Geen asbest	-
12.1 Code: 000000310178	Puntmonster	-

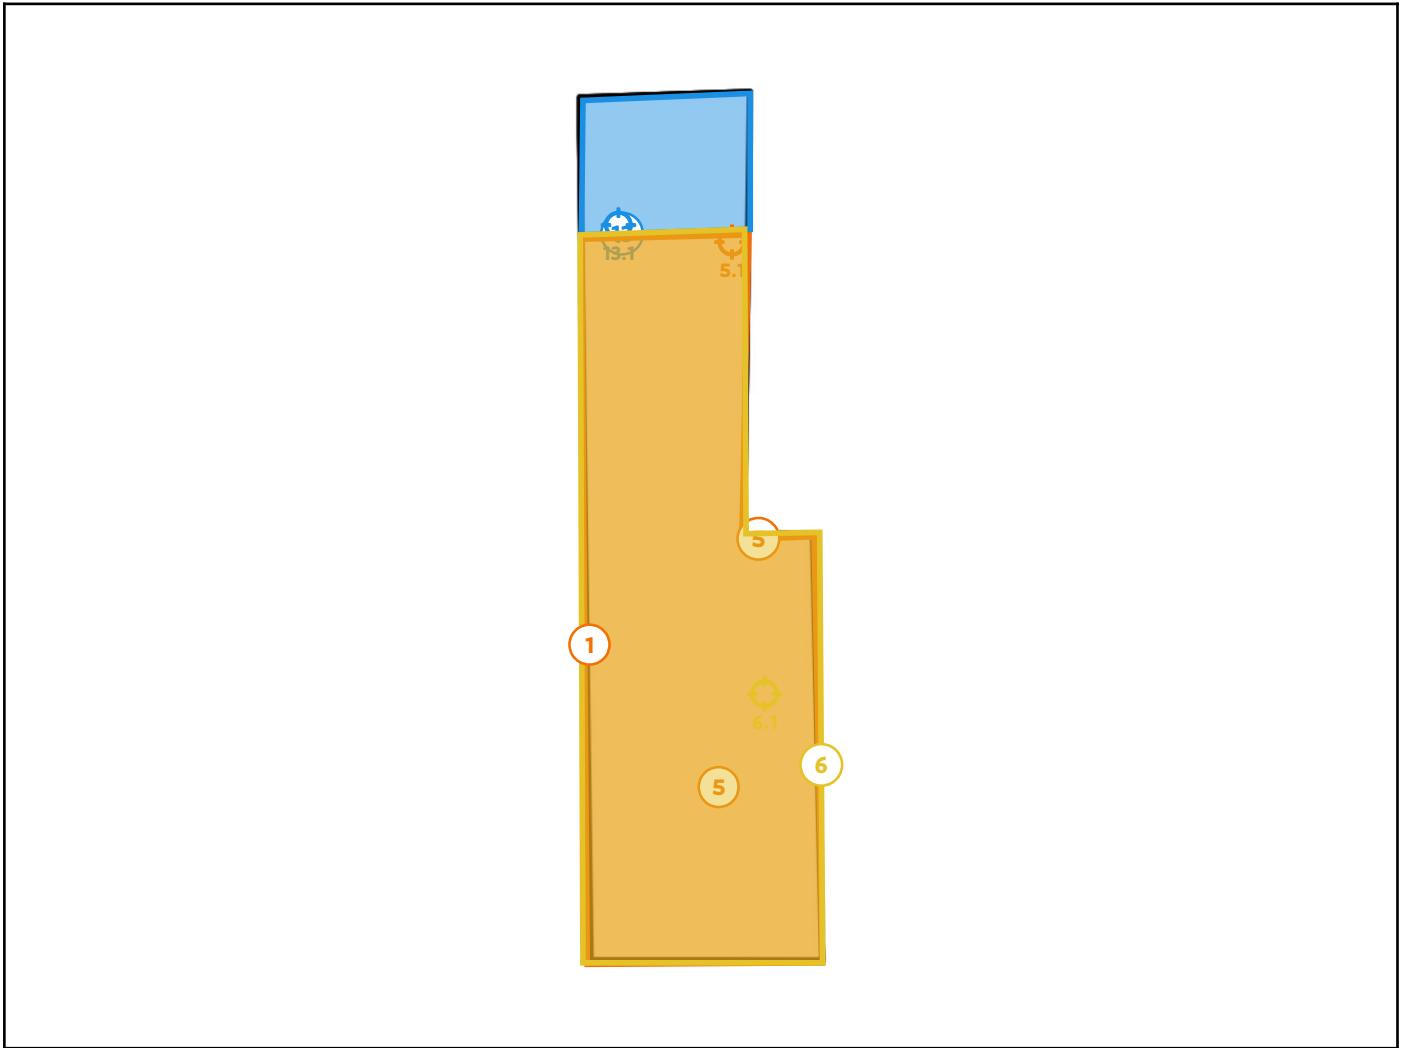
Plan 1.4: Hoofdgebouw plan

Beschrijving	Type	Actie
1. Schouwbus	Asbestmateriaal	Verwijderen
5. Daklei	Asbestmateriaal	Verwijderen
5.1 Code: 000000341219	Puntmonster	-
6. Onderdak	Asbestmateriaal	Zorgvuldig beheren
6.1 Code: 000000363914	Puntmonster	-
13. Roofing	Geen asbest	-
13.1 Code: 000000341202	Puntmonster	-

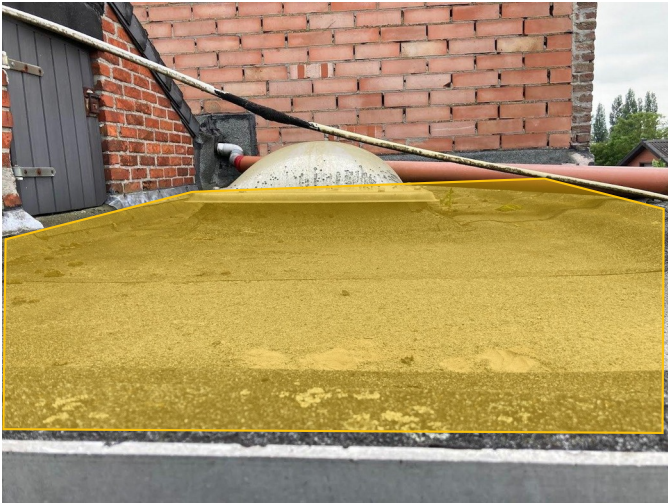
Fiche 13: Roofing

Geen asbest
