Asbestinventarisatetest

Tulpstraat 3, 2960 Brecht

Attestnummer : 20240809-000069.000

Niet-asbestveilig

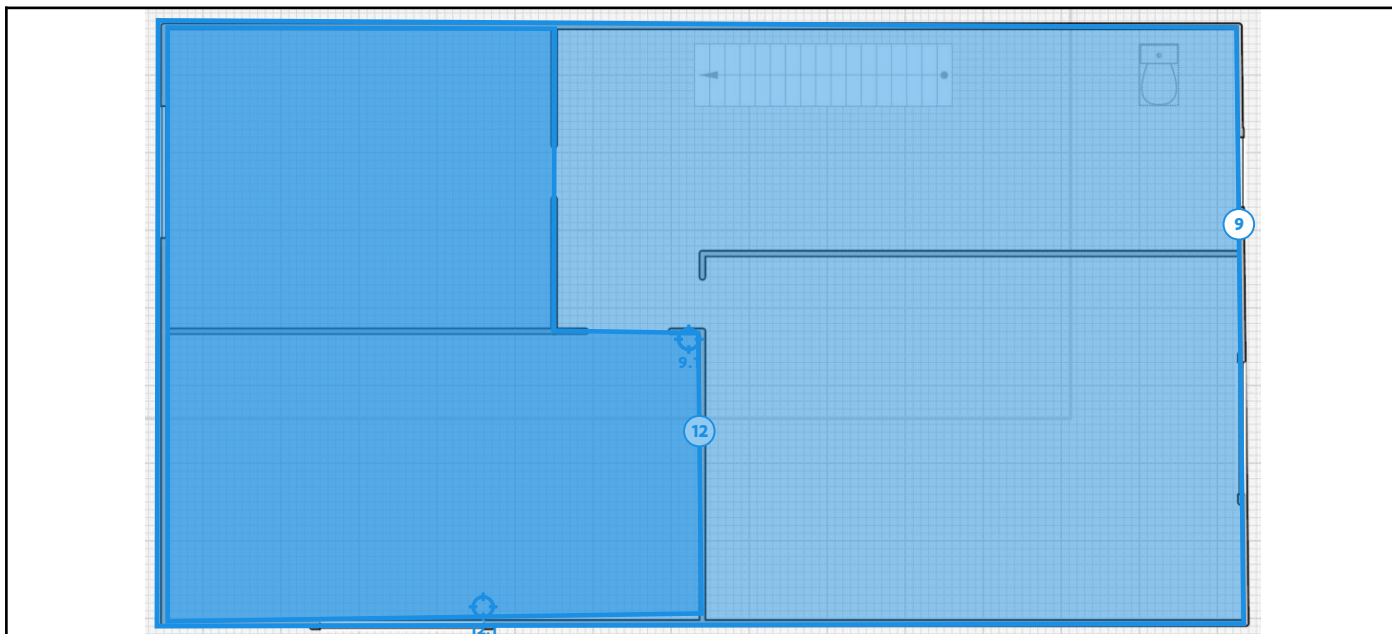
Plan 1.2: Plan verdieping 1

Beschrijving	Type	Actie
9. Pleisterwerk plafond	Geen asbest	-
9.1 Code: 000000363242	Mengmonster	-
12. Vinyl	Geen asbest	-
12.1 Code: 000000363266	Puntmonster	-
