# Asbestinventarisatetest

Ganzenstraat 55, 2440 Geel

Attestnummer : 20231117-000399.000

## Niet-asbestveilig

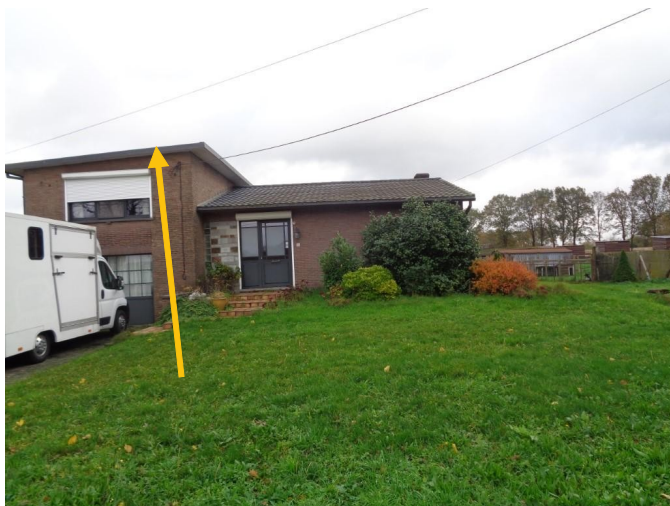
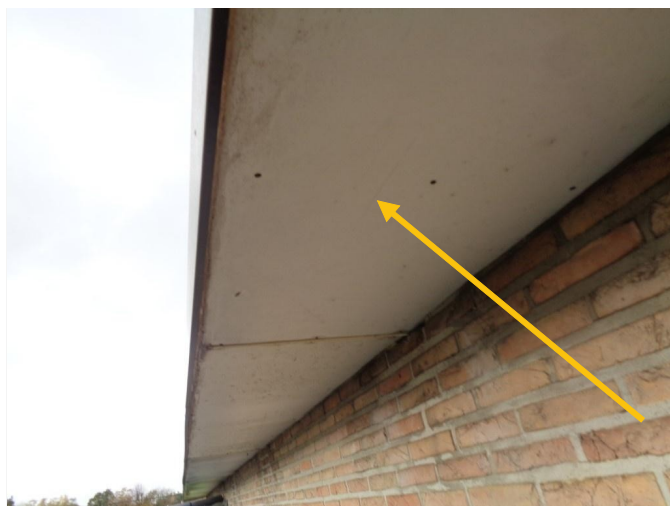
Beschrijving	roofing plat dak woning
Omgeving	Buiten
Primaire drager	Plat dak
Asbestmateriaal	Dak- en gevelbekleding - Roofing
Bindmiddel van asbestmateriaal	Bitumen (roofing, teer, asfalt)
Gebondenheid op basis van bindmiddel	Hecht
Hoeveelheid (oppervlakte - aantal)	<ul style="list-style-type: none"><li>• 12,00 m<sup>2</sup> - 1 stuk</li></ul>
Totale oppervlakte	12,00 m <sup>2</sup>
Eenvoudig bereikbaar	Nee <ul style="list-style-type: none"><li>• Verwijdering tast de bouwkundige integriteit aan.</li></ul>
Bevestigingswijze	<ul style="list-style-type: none"><li>• Verlijmd, ingegoten, versmeerd</li></ul>

<b>Identificatiemethode</b>	Vaststelling zonder monstername Motivatie: Groot risico op structurele gevolgschade (lekschade, werking installatie,...)
<b>Destructieve handeling voor identificatie</b>	Nee
<b>Opmerking</b>	geen monstername uitgevoerd om lekken te voorkomen bij eventuele renovatie alle lagen analyseren

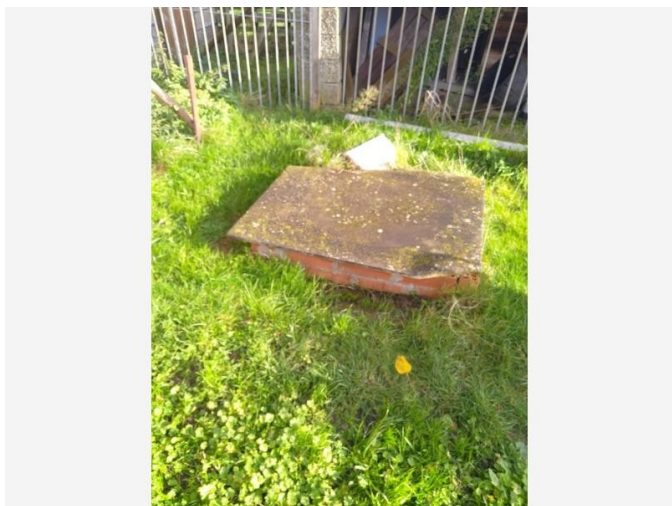
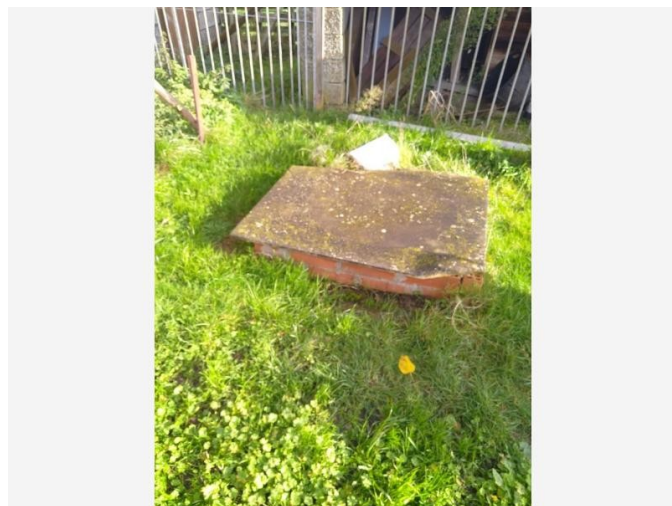
Beschrijving	putdeksel achter huis
Omgeving	Buiten
Primaire drager	Infrastructuur hemelwater (opvang en afvoer)
Asbesttoepassing	Plaat, paneel, tablet - Type Menuiserite
Bindmiddel van asbesttoepassing	Cement
Gebondenheid op basis van bindmiddel	Hecht
Hoeveelheid (oppervlakte - dikte - aantal)	• 1,00 m <sup>2</sup> - 2,00 cm - 1 stuk
Totaal volume	0,02 m <sup>3</sup>
Identificatiemethode	Vaststelling zonder monsternamen
Destructieve handeling voor identificatie	Nee

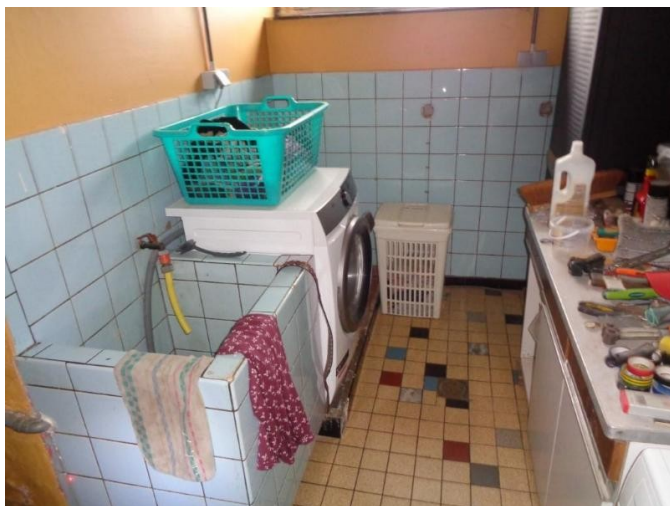
Identificatiemethode	Redelijk vermoeden
Primaire drager	Binnenwand
(Asbest)materiaal	In-situ afwerkingslagen - Lijmlaag
Bindmiddel	Lijm
Gebondenheid bindmiddel	Hecht

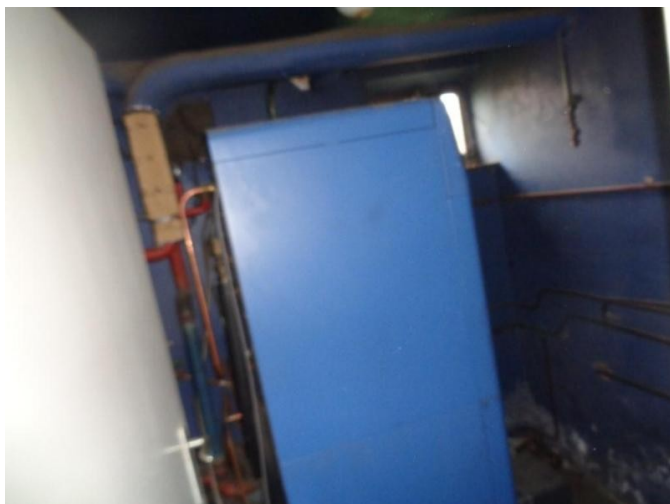
Identificatiemethode	Redelijk vermoeden
Primaire drager	HVAC infrastructuur en uitrusting
(Asbest)materiaal	Pakking, dichting
Bindmiddel	Weinig of geen bindmiddel (textiel, bevlokkings, ...)
Gebondenheid bindmiddel	Niet-hechtgebonden

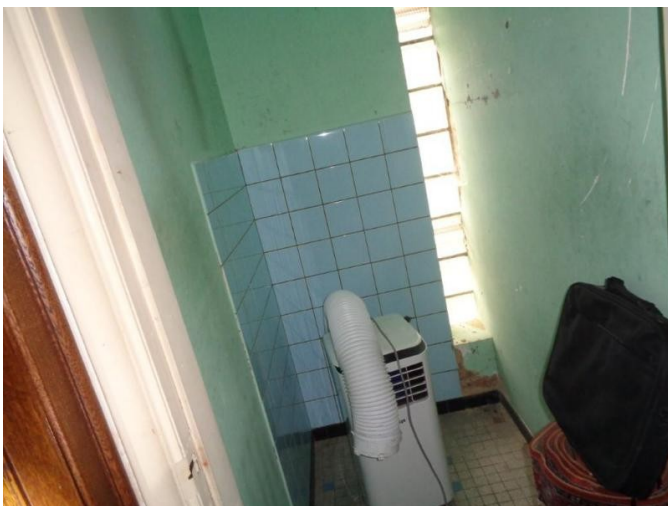
Identificatiemethode	Redelijk vermoeden
Primaire drager	Binnenwand
(Asbest)materiaal	In-situ afwerkingslagen - Lijmlaag
Bindmiddel	Lijm
Gebondenheid bindmiddel	Hecht

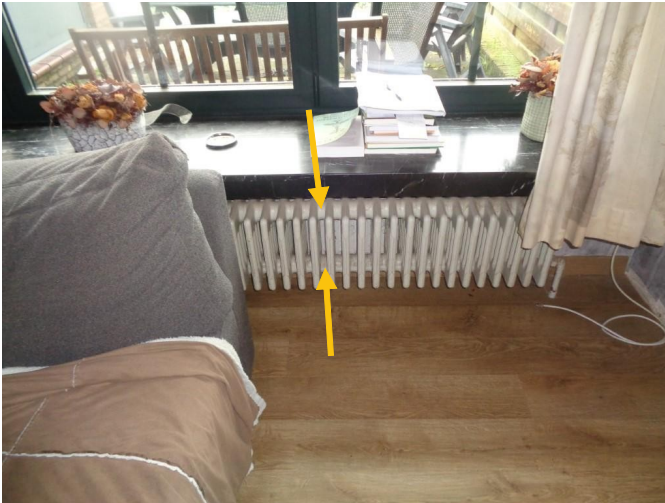
Identificatiemethode	Redelijk vermoeden
Primaire drager	Ruimteverwarming
(Asbest)materiaal	Pakking, dichting
Bindmiddel	Weinig of geen bindmiddel (textiel, bevlokkings, ...)
Gebondenheid bindmiddel	Niet-hechtgebonden

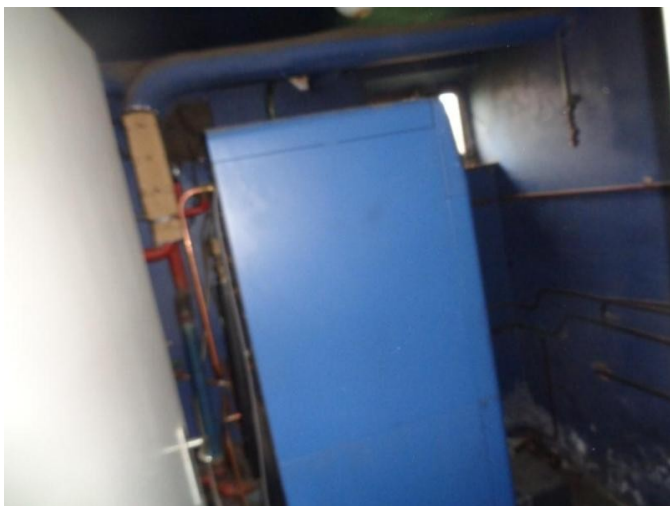
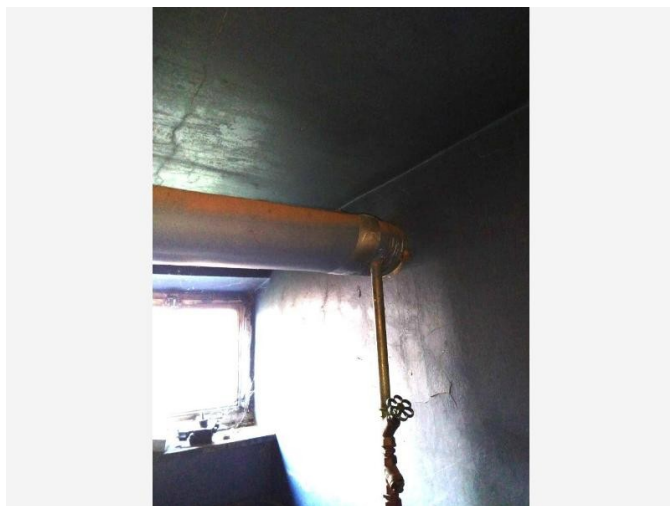
Geen asbest

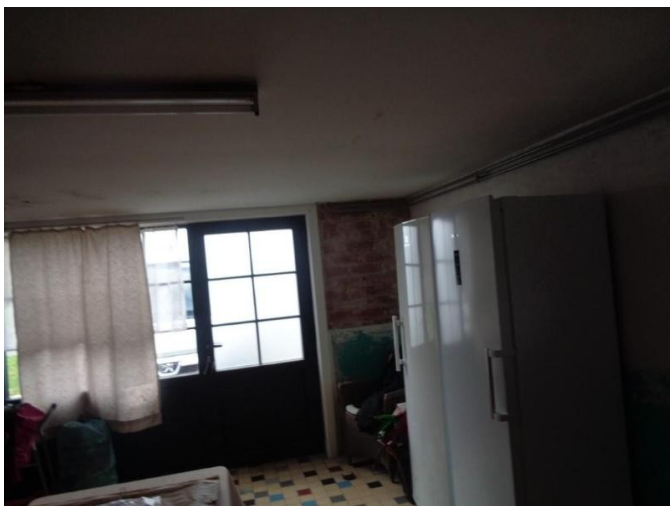
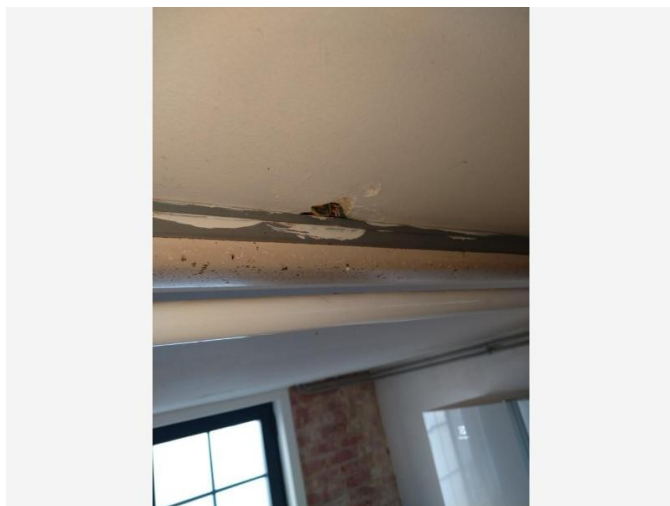
# Fiche 21: bepleistering plafonds woning

Geen asbest
