Asbestinventarisatetest

Sint-Gillisbaan 163, 9100 Sint-Niklaas

Attestnummer : 20240902-000020.000

Uitgegeven op : 02.09.2024

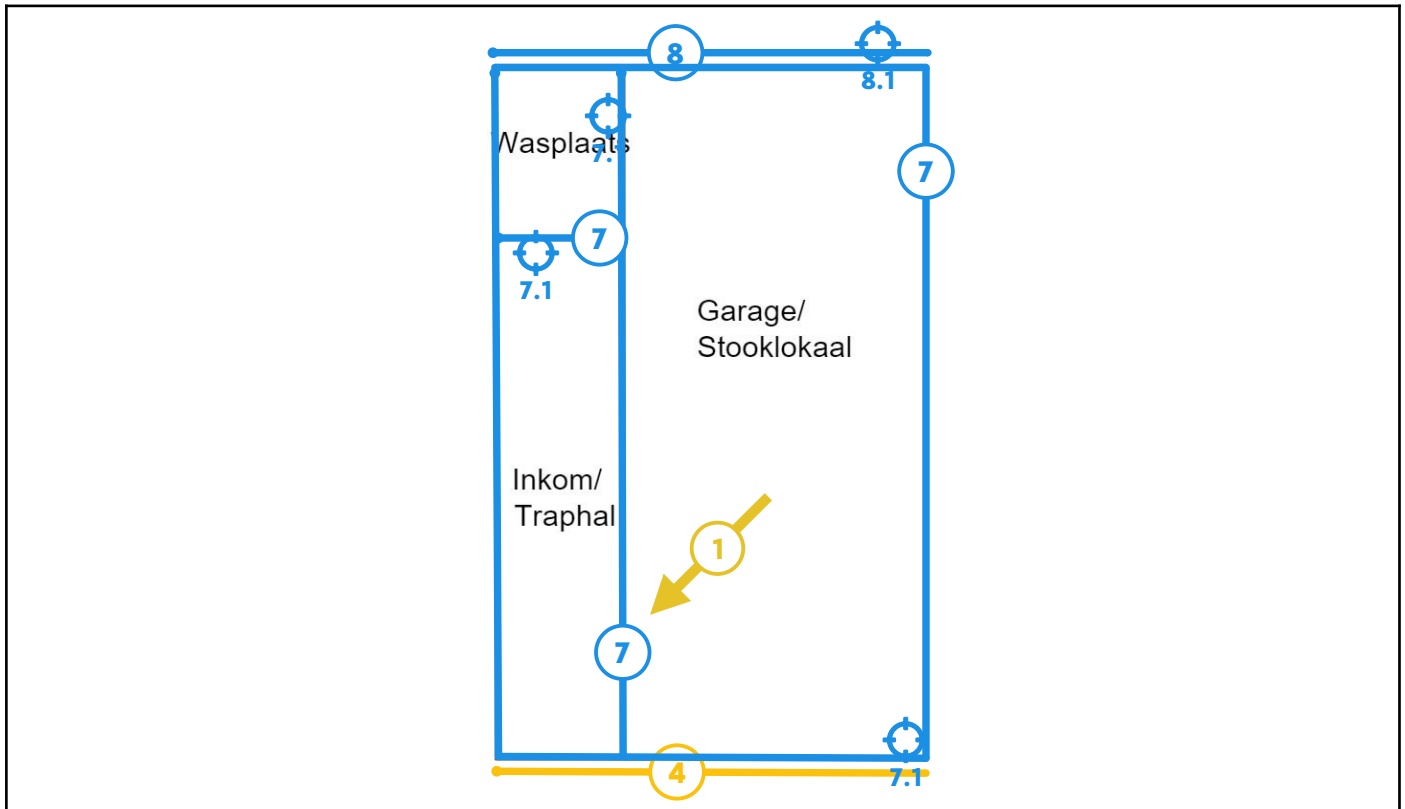
Plan 1.1: Gelijkvloers

Beschrijving	Type	Actie
1. Bakeliet toepassingen (garage)	Asbestmateriaal	Zorgvuldig beheren
4. Crepi als afwerking voorgevel	Uitsluiting	-
7. Pleisterwerk muur	Geen asbest	-
7.1 Code: S1	Mengmonster	-
8. Crepi als afwerking achtergevel	Geen asbest	-
8.1 Code: S3	Puntmonster	-

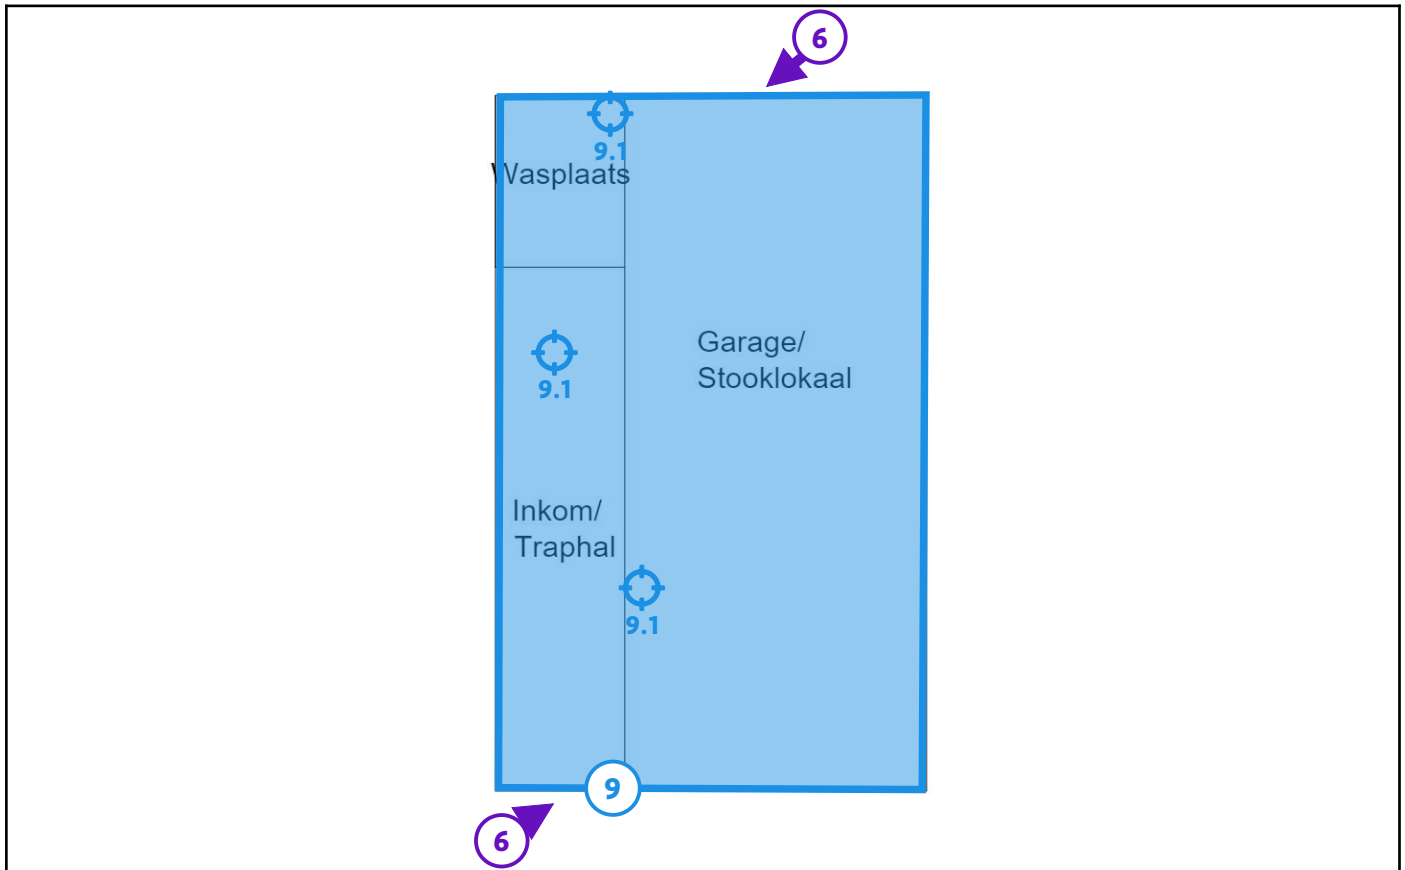
Plan 1.2: Gelijkvloers

Beschrijving	Type	Actie
6. Geen verdachte mastiek waargenomen aan raamkaders	Advies	-
9. Pleisterwerk plafond	Geen asbest	-
9.1 Code: S2	Mengmonster	-

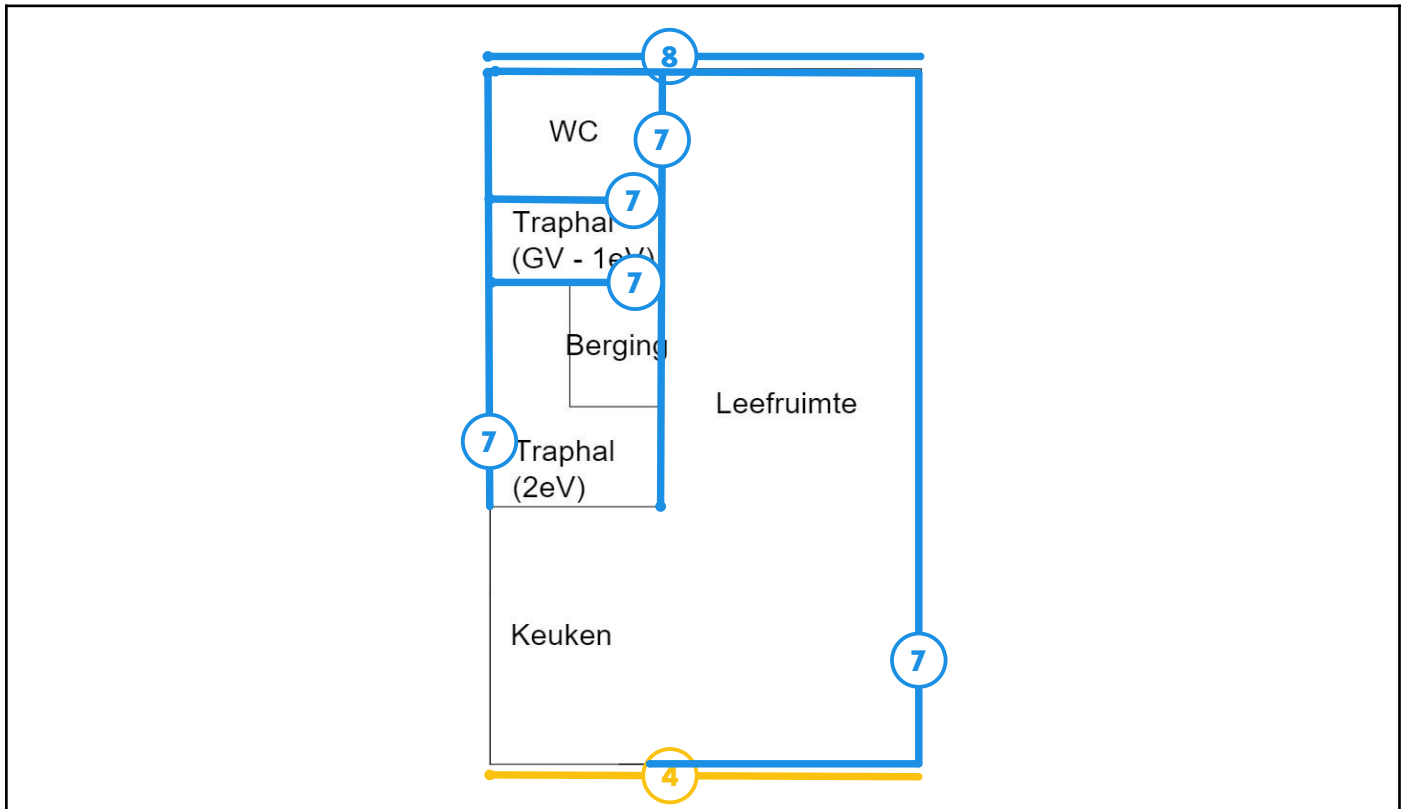
Plan 1.3: 1e Verdieping

Beschrijving	Type	Actie
4. Crepi als afwerking voorgevel	Uitsluiting	-
7. Pleisterwerk muur	Geen asbest	-
8. Crepi als afwerking achtergevel	Geen asbest	-

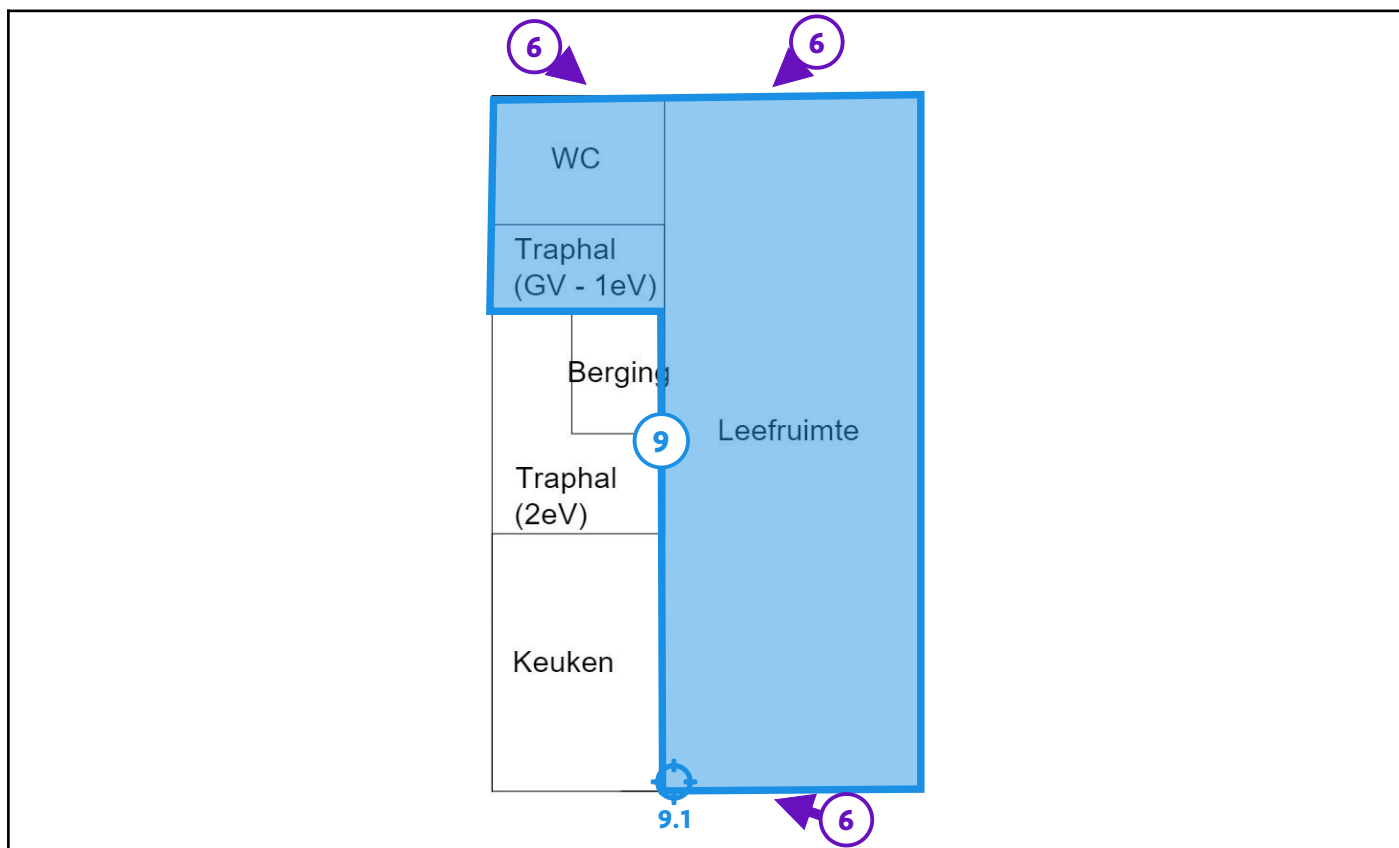
Plan 1.4: 1e Verdieping

Beschrijving	Type	Actie
6. Geen verdachte mastiek waargenomen aan raamkaders	Advies	-
9. Pleisterwerk plafond	Geen asbest	-
9.1 Code: S2	Mengmonster	-

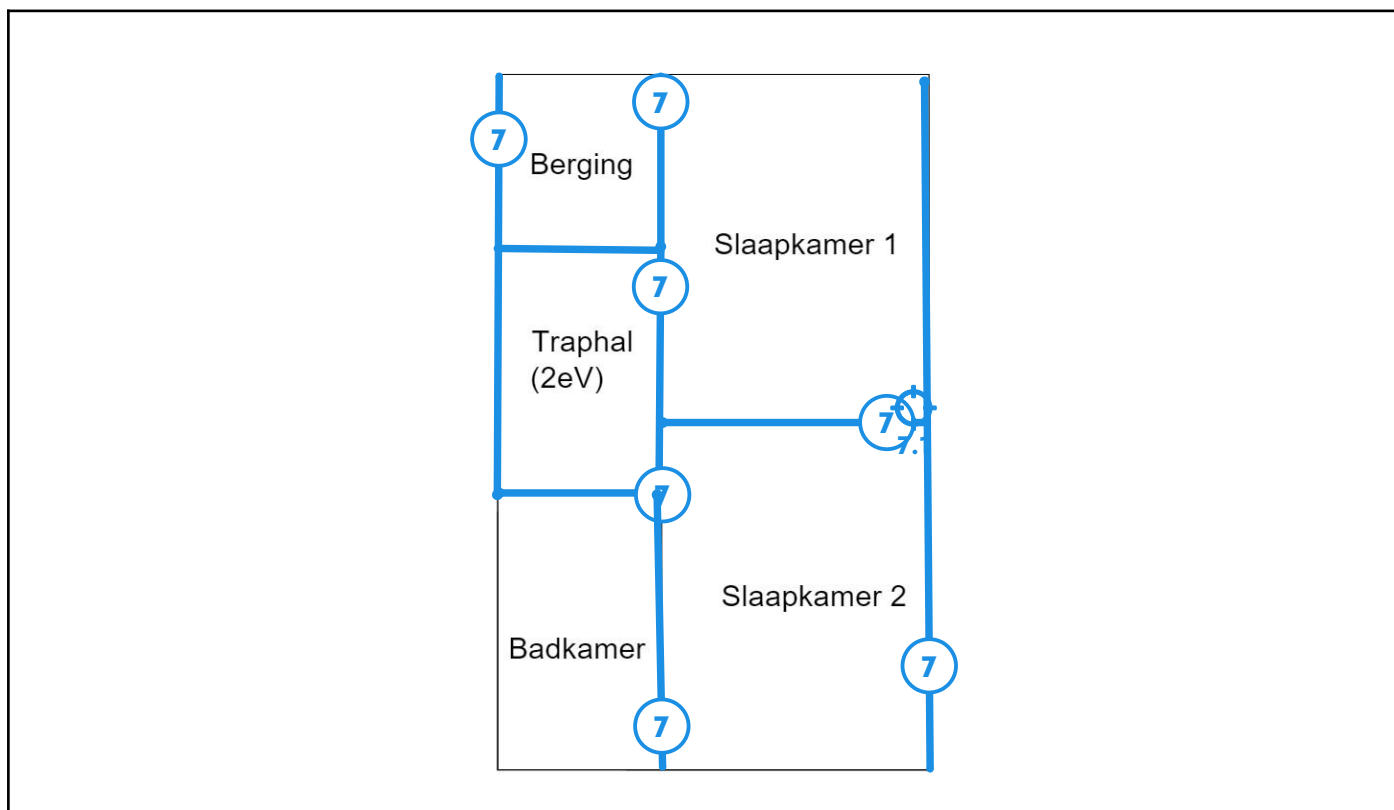
Plan 1.5: 2e Verdieping

Beschrijving	Type	Actie
7. Pleisterwerk muur	Geen asbest	-
7.1 Code: S1	Mengmonster	-

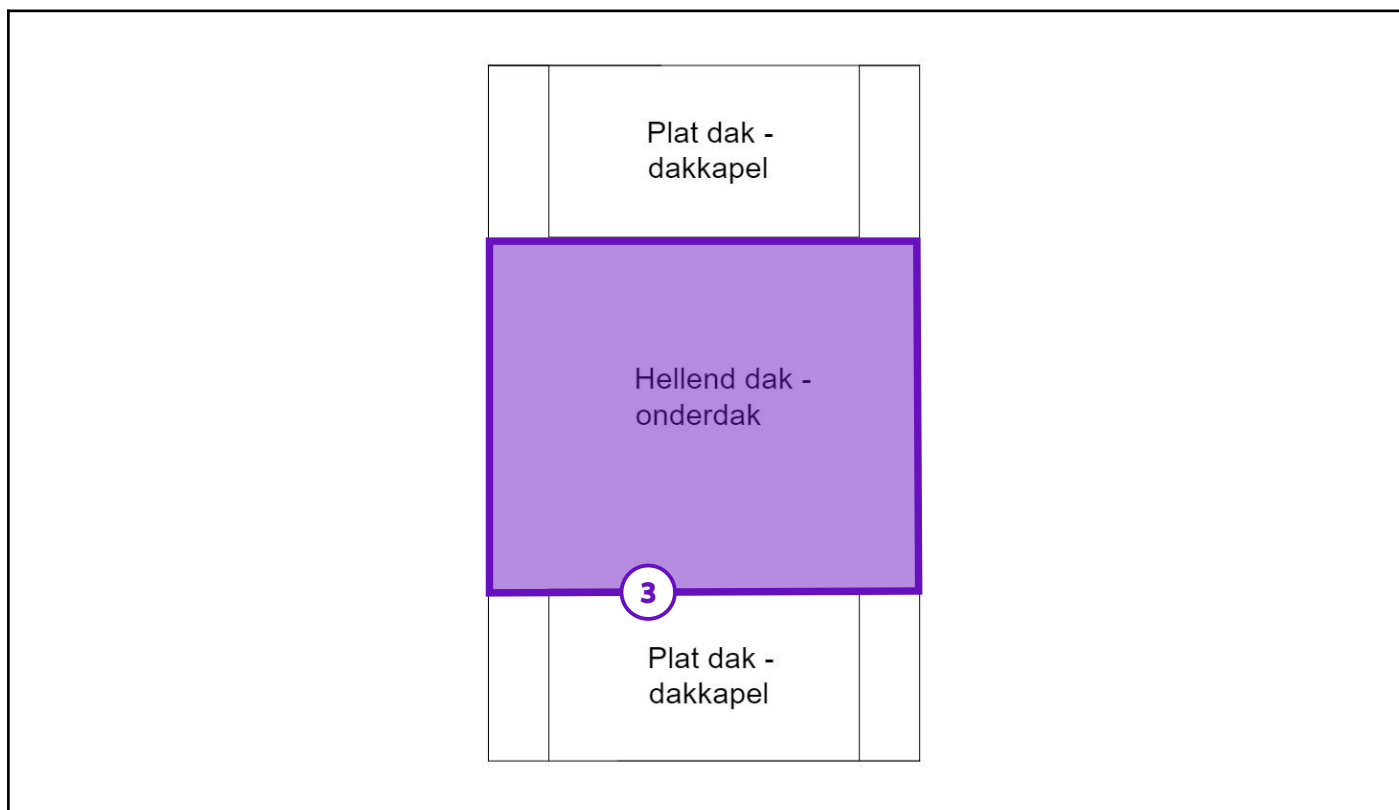
Plan 1.7: Dakenplan

Beschrijving	Type	Actie
3. Ontoegankelijke zolder	Beperking	-

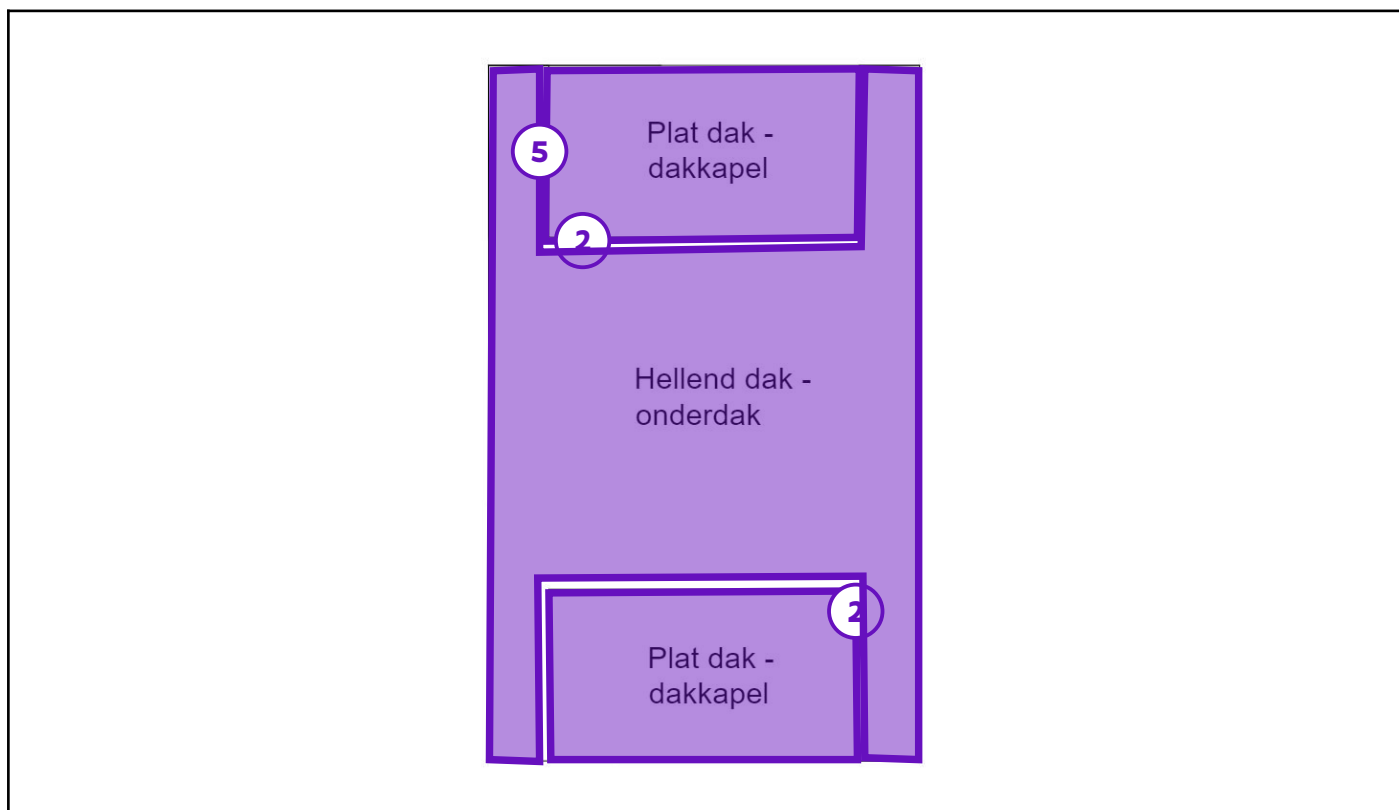
Plan 1.8: Dakenplan

Beschrijving	Type	Actie
2. Roofing - plat dak dakkapel	Beperking	-
5. Hellend dak onderdak	Advies	-
