# Asbestinventarisatattest

Grote Peperstraat 37, 9100 Sint-Niklaas

Attestnummer : 20260702-000124.000

# Zone 1: Hoofdgebouw

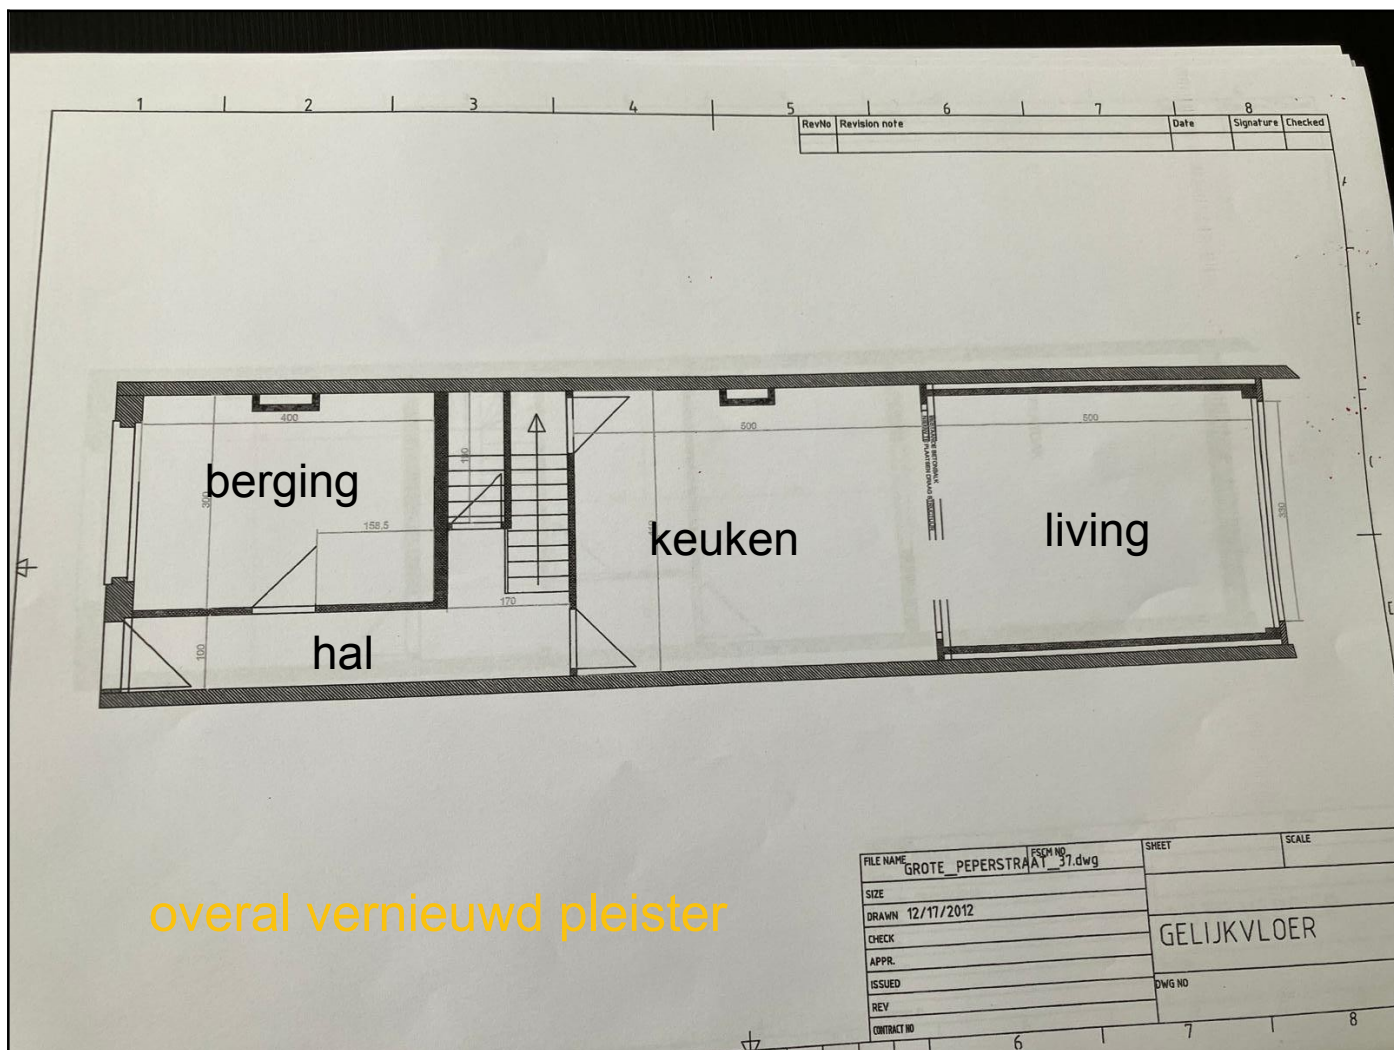
## Plan 1.2: Gelijkvloers pleisterwerk muren

| Beschrijving | Type | Actie |
|---|---|---|
| 6. Pleisterwerk muren | Geen asbest | - |

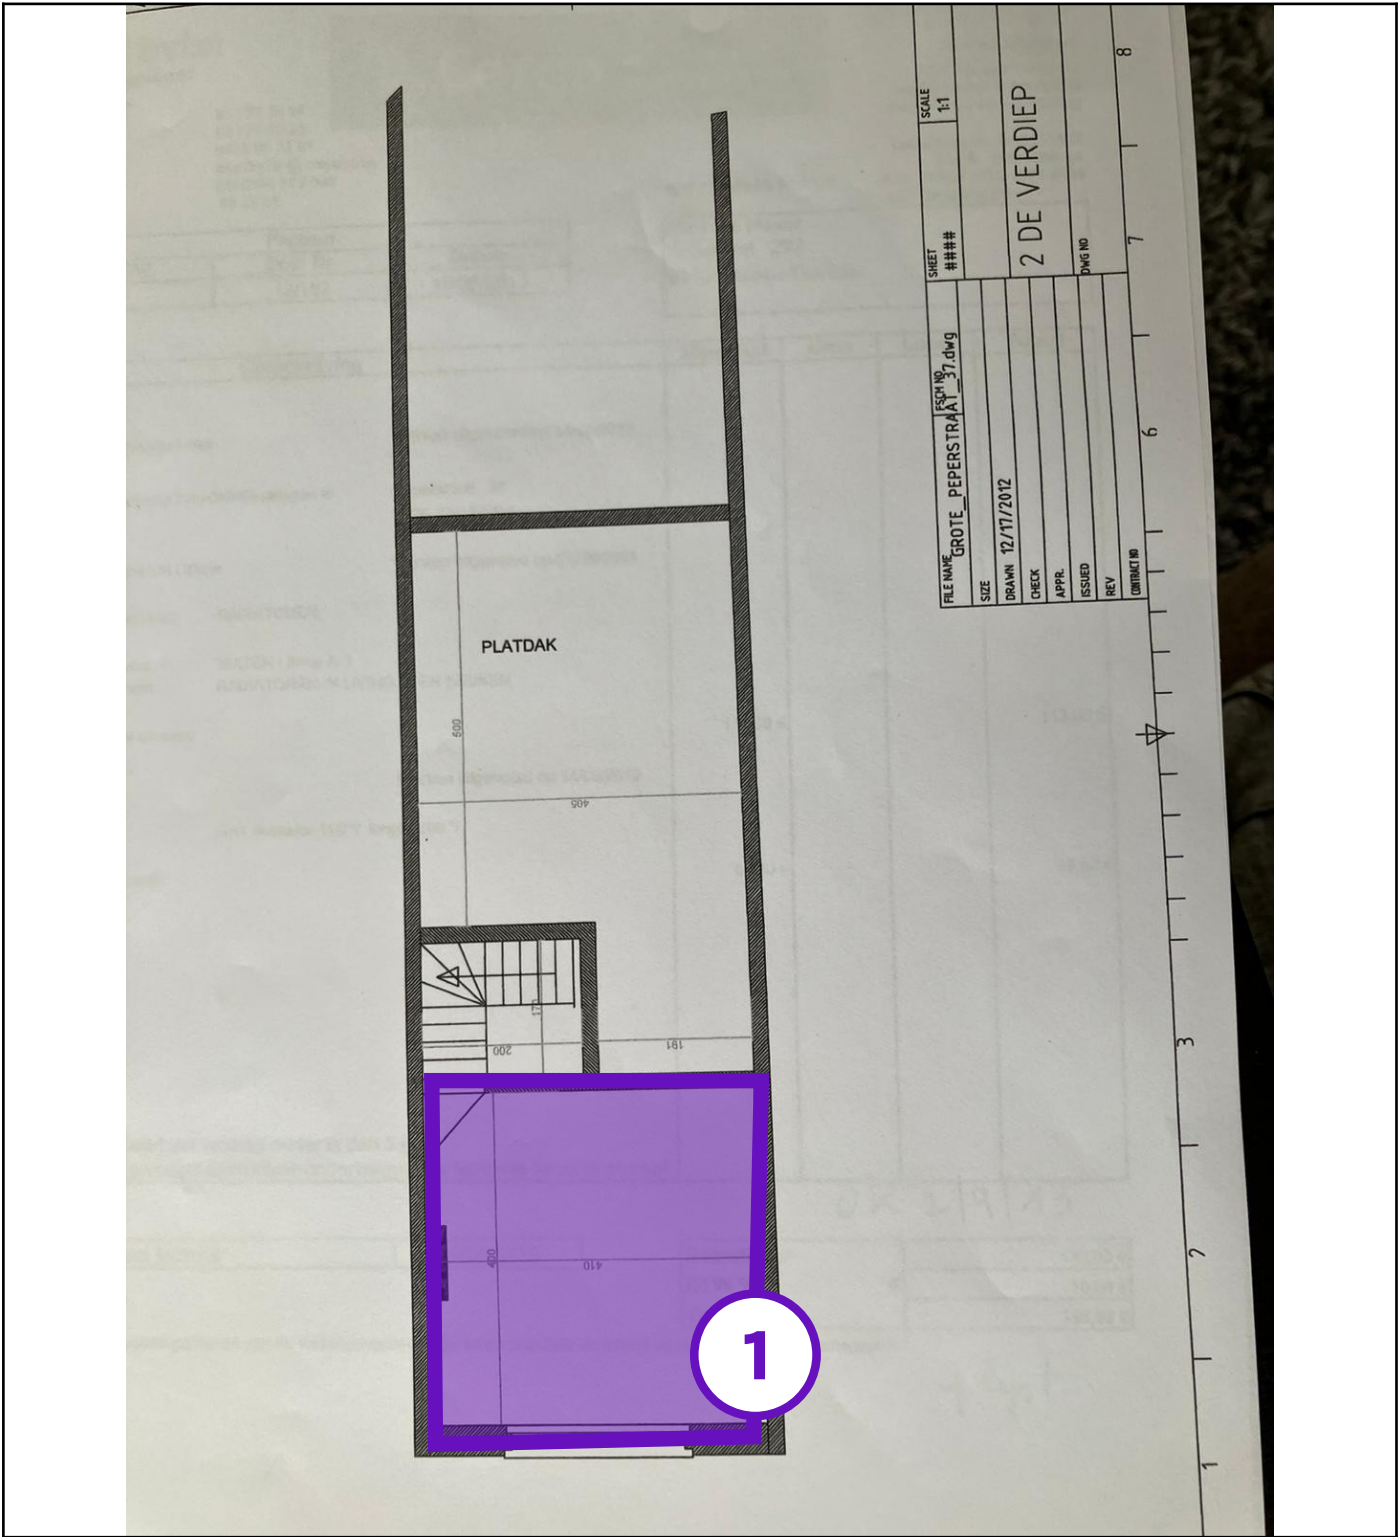
# Plan 1.10: Zolder onderdak

| Beschrijving | Type | Actie |
|---|---|---|
| 1. Onderdak niet waarneembaar | Beperking | - |
