Asbestinventarisatetest

Beukenpark 117, 9880 Aalter

Attestnummer : 20240709-000026.000

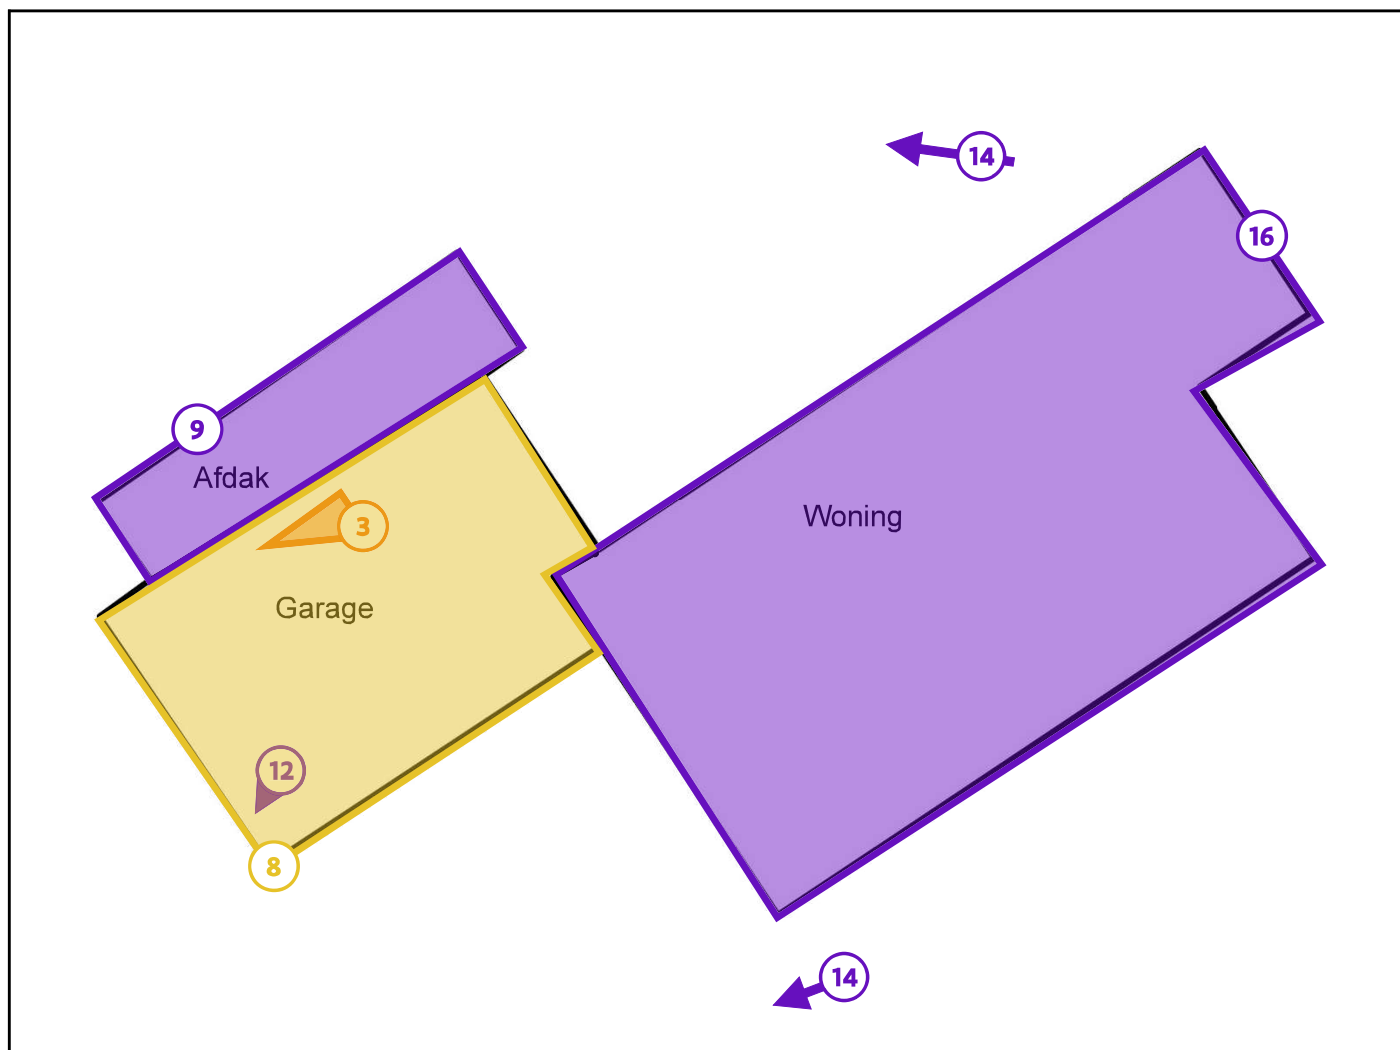
Plan 1.2: Woning plan - Garage

Beschrijving	Type	Actie
3. Vloerzeil - Zolder en andere toepassing op meubelair	Asbestmateriaal	Verwijderen
8. Roofing - zonder staalname	Asbestmateriaal	Zorgvuldig beheren
9. Metalen platen dakbedekking	Advies	-
12. Oude stookketel	Advies	-
14. Waterpomp buiten	Advies	-
16. Houten onderdak	Advies	-

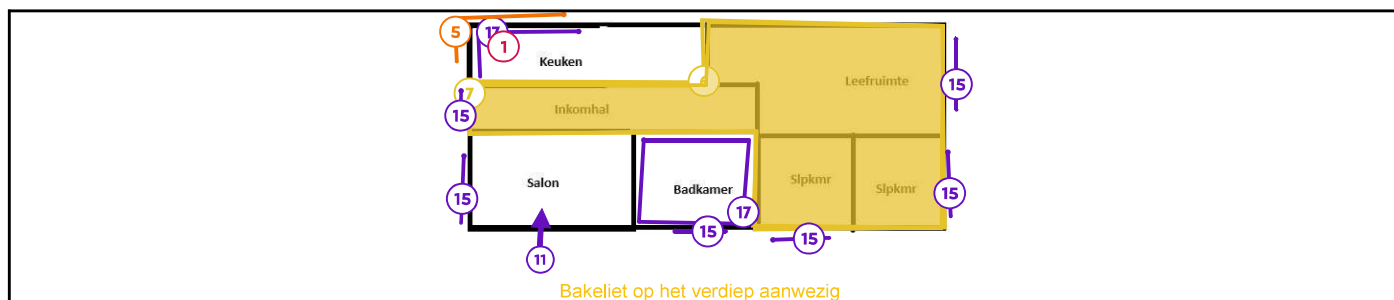
Plan 1.3: Woning plan - Gelijkvloers

Beschrijving	Type	Actie
1. Vloerzeil zolder	Asbestmateriaal	Dringend verwijderen
5. Waterkering	Asbestmateriaal	Maatregelen nemen
6. Vinyl tegel - geen staalname	Asbestmateriaal	Zorgvuldig beheren
7. Vinyltegel verlijming	Asbestmateriaal	Zorgvuldig beheren
11. Bakeliet - elektriciteit	Advies	-
15. Geen verdachte mastiek tussen raam en metselwerk	Advies	-
17. Tegels verlijming badkamer en keuken	Advies	-

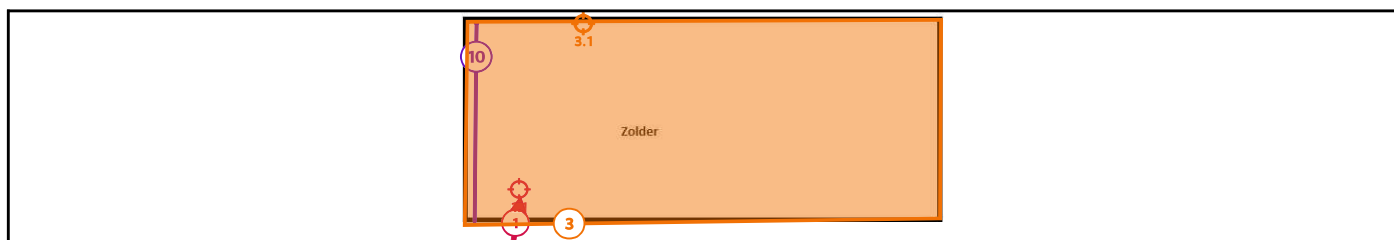
Plan 1.4: Woning plan - Zolder

Beschrijving	Type	Actie
1. Vloerzeil zolder	Asbestmateriaal	Dringend verwijderen
1.1 Code: MM03a	Puntmonster	-
3. Vloerzeil - Zolder en andere toepassing op meubelair	Asbestmateriaal	Verwijderen
3.1 Code: MM03	Puntmonster	-
10. Omwikkeling buizen zolder	Advies	-

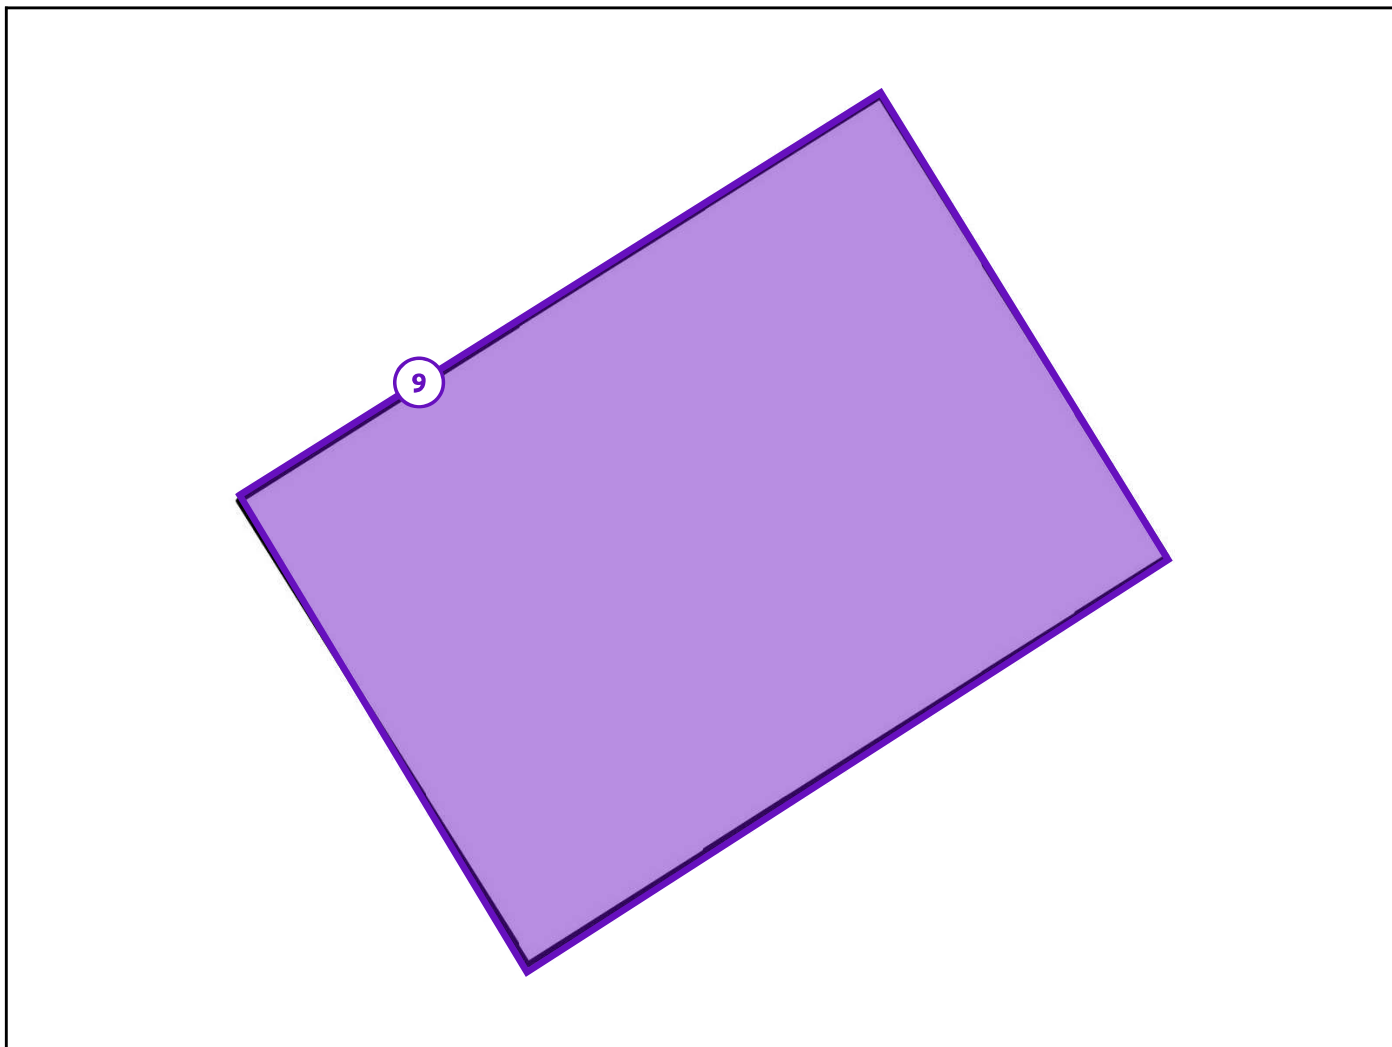
Plan 4.1: Tuinberging 1 plan

Beschrijving	Type	Actie
9. Metalen platen dakbedekking	Advies	-

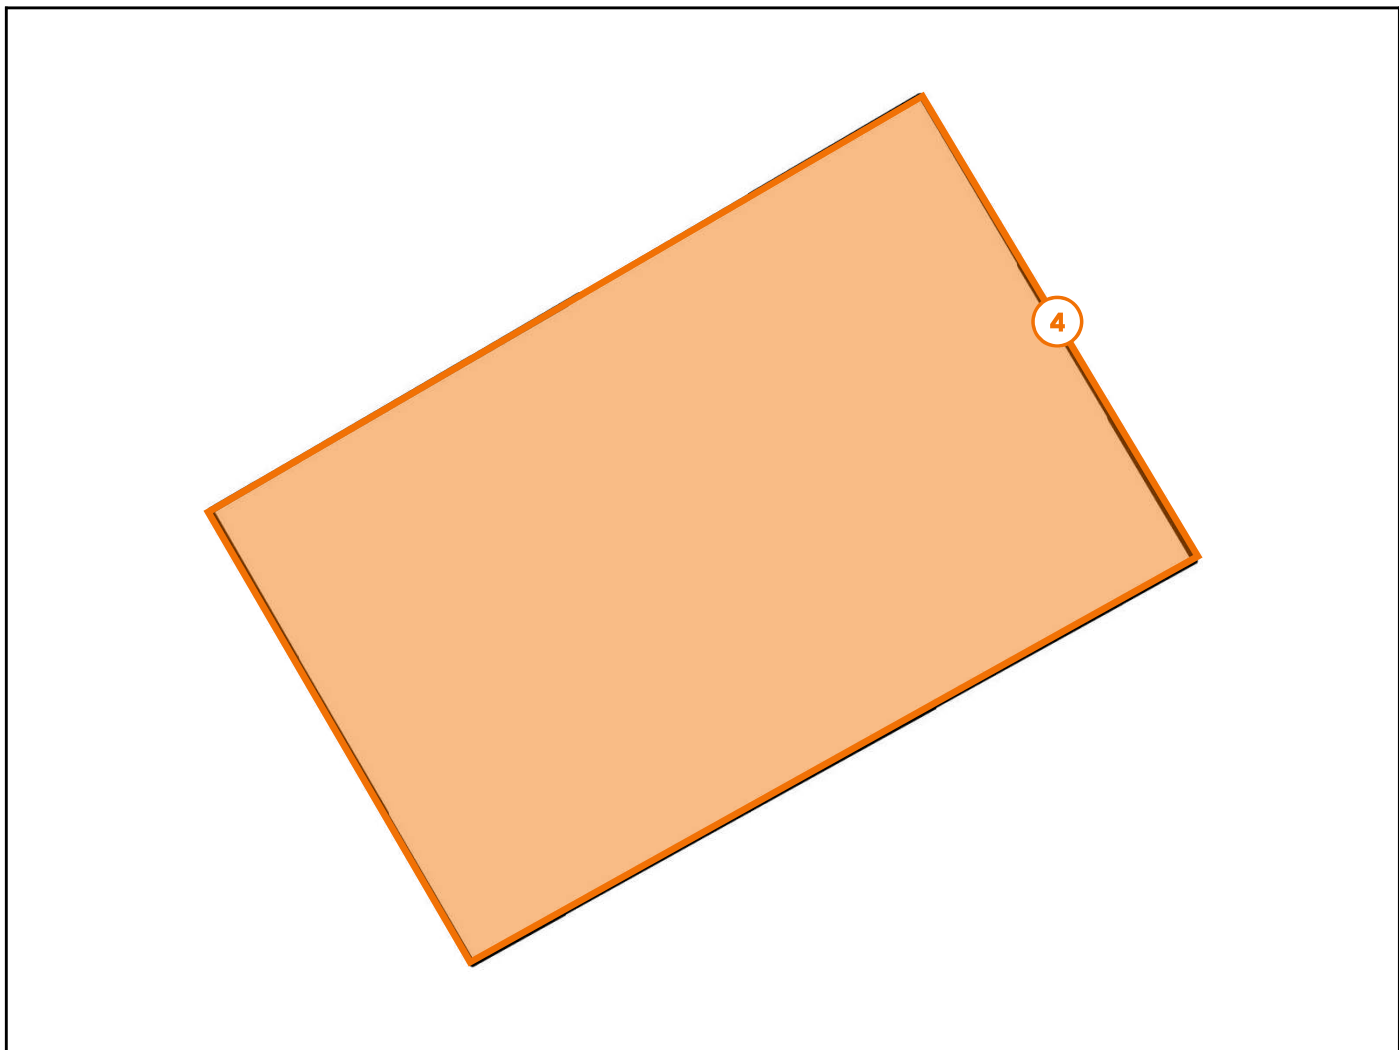
Plan 5.1: Tuinberging 2 plan

Beschrijving	Type	Actie
4. Golfplaten - Binnenlucht	Asbestmateriaal	Verwijderen

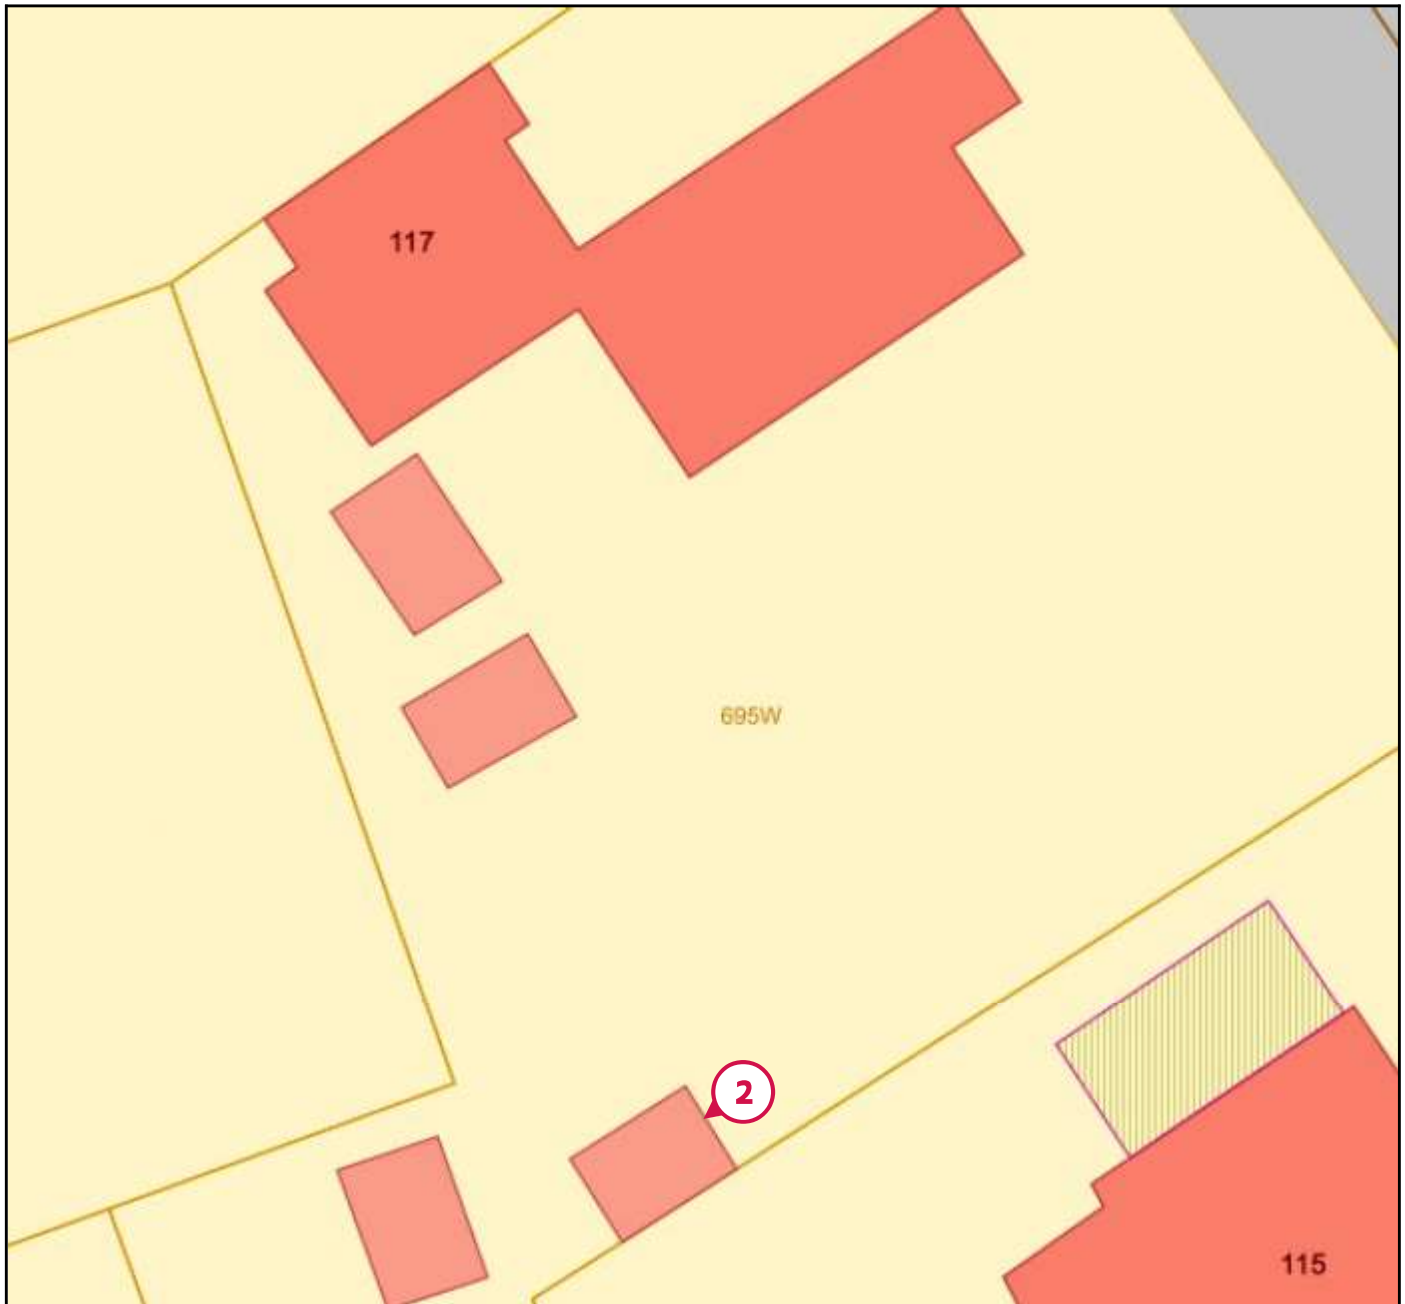
Plan 6.1: Vaststellingen buiten de constructies

Beschrijving	Type	Actie
2. Golfplaten naast tuinberging	Asbestmateriaal	Dringend verwijderen
