# Asbestinventarisatetest

Rozenlaan 3, 8430 Middelkerke

Attestnummer : 20260513-000316.000

**Niet-asbestveilig**

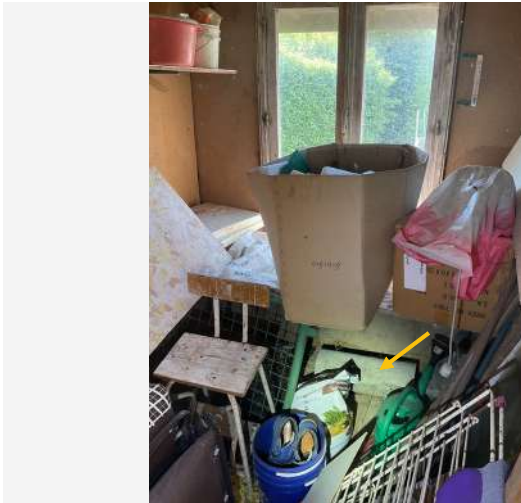
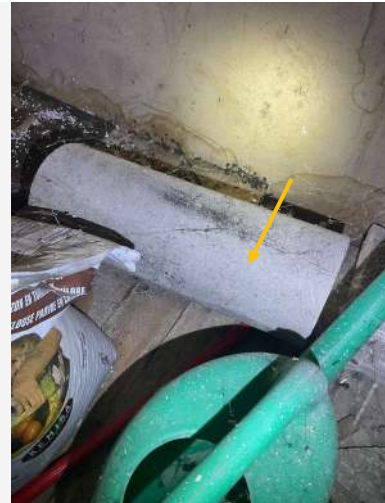
| Identificatiemethode | De asbestdeskundige beoordeelt het materiaal als asbestverdacht en dus asbesthoudend, en dit zonder monstername. |

De verwijdering van het materiaal moet met de nodige zorg en veiligheidsvoorzieningen gebeuren. U mag enkel een beschadigde of verweerde asbesttoepassing zelf verwijderen indien er niemand anders in de buurt is en de asbesttoepassing niet verder beschadigd raakt of vergruist en u dient de toepassing te bevochtigen

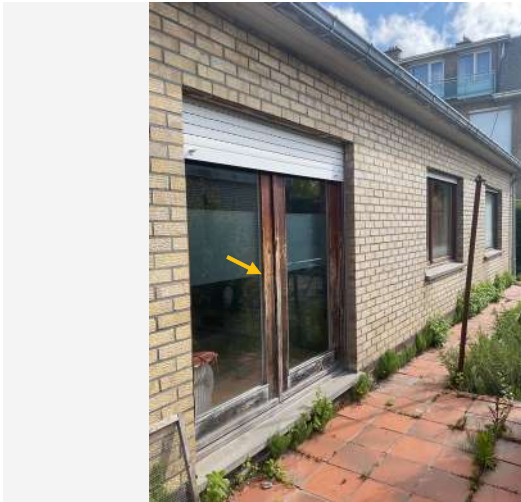
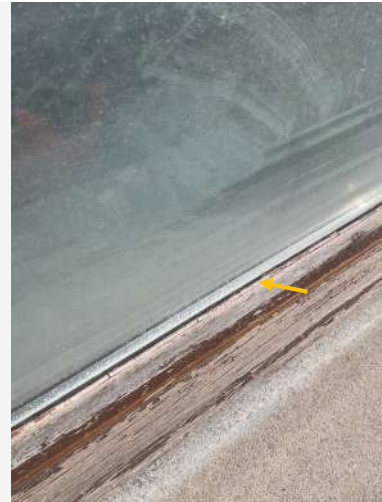
## Fiche 6: Ramen/deuren gevel: mastiek 1 tss schrijnwerk/glas

Asbestmateriaal

De verwijdering van het materiaal moet met de nodige zorg en veiligheidsvoorzieningen gebeuren. U mag enkel een beschadigde of verweerde asbesttoepassing zelf verwijderen indien er niemand anders in de buurt is en de asbesttoepassing niet verder beschadigd raakt of vergruist en u dient de toepassing te bevochtigen

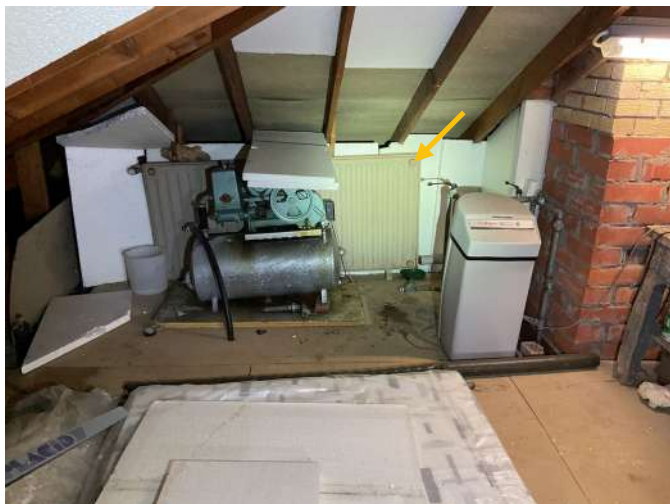
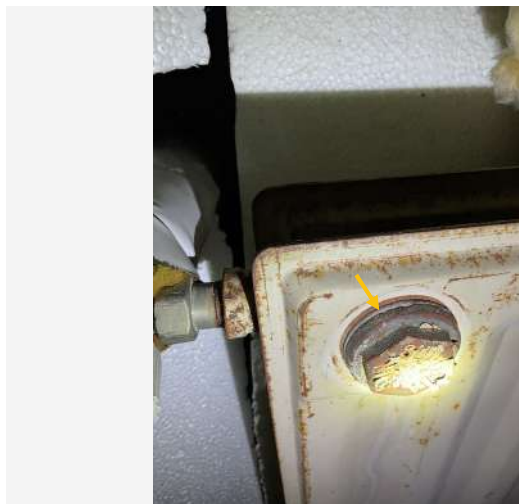
| Opmerking | De hoeveelheid vermeld in deze fiche is een schatting. |

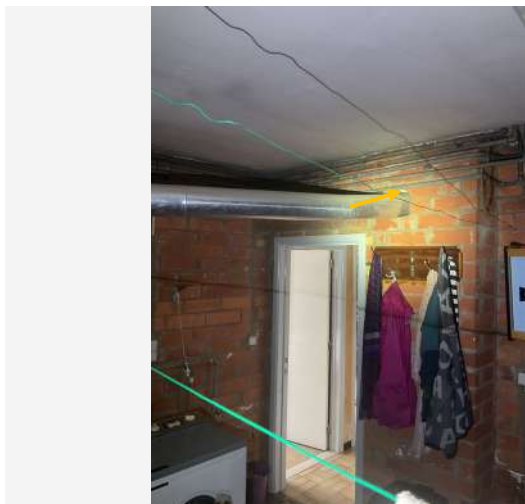
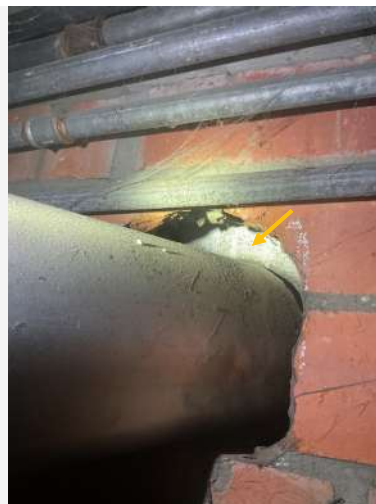
| Opmerking | De hoeveelheid vermeld in deze fiche is een schatting. |

De verwijdering van het materiaal moet met de nodige zorg en veiligheidsvoorzieningen gebeuren. U mag enkel een beschadigde of verweerde asbesttoepassing zelf verwijderen indien er niemand anders in de buurt is en de asbesttoepassing niet verder beschadigd raakt of vergruist en u dient de toepassing te bevochtigen en/of fixeren om stofvorming te vermijden. Indien dit niet haalbaar lijkt, dient een firma met een opleidingsattest eenvoudige handelingen of een erkend asbestverwijderaar te worden ingeschakeld.

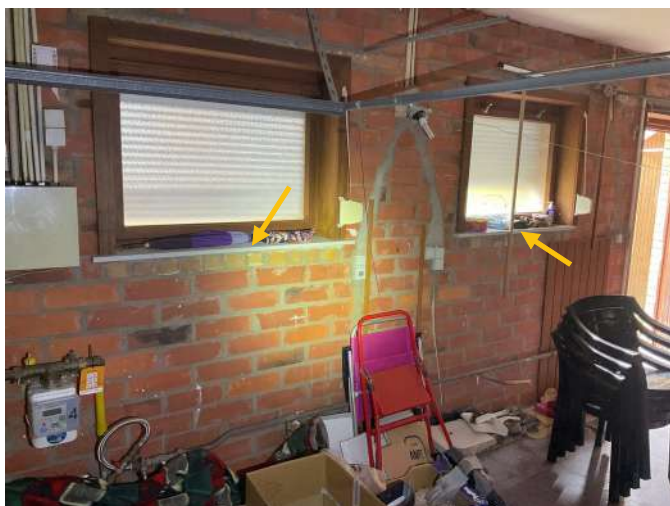
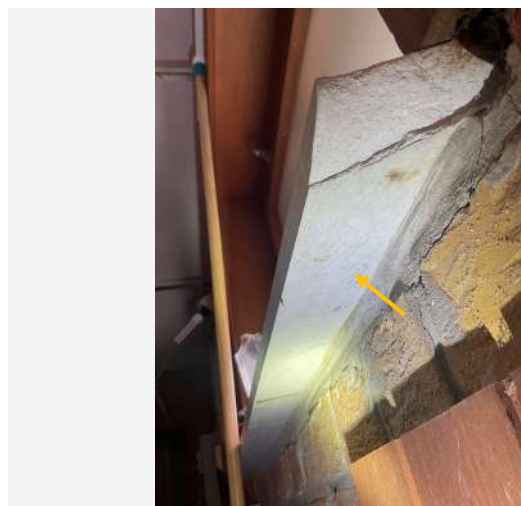
| Opmerking | De hoeveelheid vermeld in deze fiche is een schatting. |

De verwijdering van het materiaal moet met de nodige zorg en veiligheidsvoorzieningen gebeuren. U mag enkel een beschadigde of verweerde asbesttoepassing zelf verwijderen indien er niemand anders in de buurt is en de asbesttoepassing niet verder beschadigd raakt of vergruist en u dient de toepassing te bevochtigen

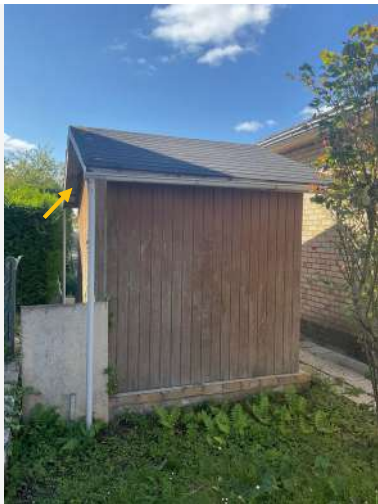
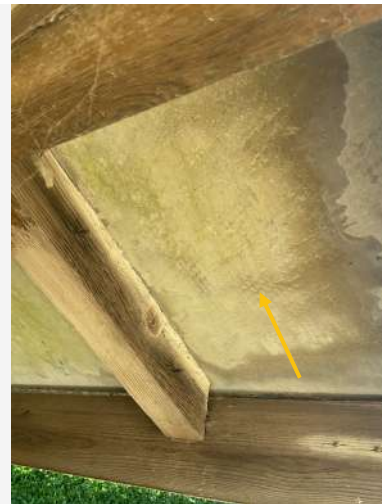
| Opmerking | De hoeveelheid vermeld in deze fiche is een schatting. |

De verwijdering van het materiaal moet met de nodige zorg en veiligheidsvoorzieningen gebeuren. U mag enkel een beschadigde of verweerde asbesttoepassing zelf verwijderen indien er niemand anders in de buurt is en de asbesttoepassing niet verder beschadigd raakt of vergruist en u dient de toepassing te bevochtigen en/of fixeren om stofvorming te vermijden. Indien dit niet haalbaar lijkt, dient een firma met een opleidingsattest eenvoudige handelingen of een erkend asbestverwijderaar te worden ingeschakeld.

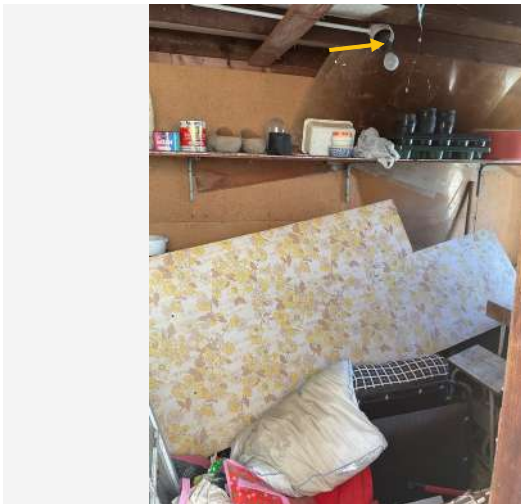
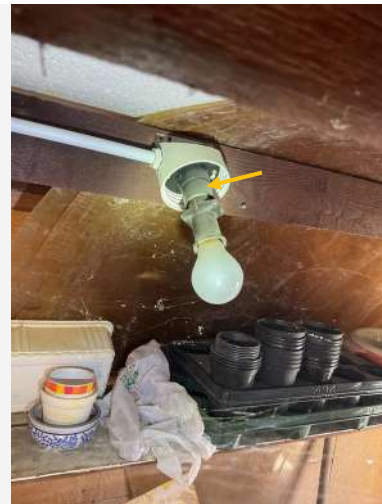
| Opmerking | De hoeveelheid vermeld in deze fiche is een schatting. |

- Eenvoudige handelingen: mag via doe-het-zelf of door werknemer(s) met opleidingsattest eenvoudige handelingen  
De verwijdering van het materiaal moet met de nodige zorg en veiligheidsvoorzieningen gebeuren. U mag enkel een beschadigde of verweerde asbesttoepassing zelf verwijderen indien er niemand anders in de buurt is en de asbesttoepassing niet verder beschadigd raakt of vergruist en u dient de toepassing te bevochtigen en/of fixeren om stofvorming te vermijden. Indien dit niet haalbaar lijkt, dient een firma met een opleidingsattest eenvoudige handelingen of een erkend asbestverwijderaar te worden ingeschakeld.

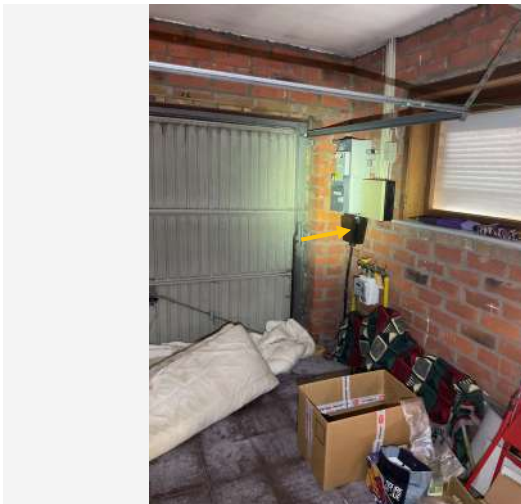
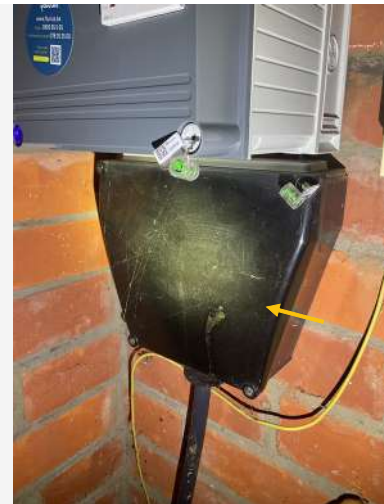
| Identificatiemethode | <p>De asbestdeskundige beoordeelt het materiaal als asbestverdacht en dus asbesthoudend, en dit zonder monstername.</p> <p>Motivatie: De monstername brengt andere schade aan dan schade die inherent is aan de monstername.</p> |

De verwijdering van het materiaal moet met de nodige zorg en veiligheidsvoorzieningen gebeuren. U mag enkel een beschadigde of verweerde asbesttoepassing zelf verwijderen als er niemand anders in de buurt is, de toepassing niet verder beschadigd raakt of vergruist, en u ze bevochtigt en/of fixeert om stofvorming te vermijden. Indien dit niet haalbaar is, moet een firma met een opleidingsattest eenvoudige handelingen of een erkend asbestverwijderaar worden ingeschakeld.

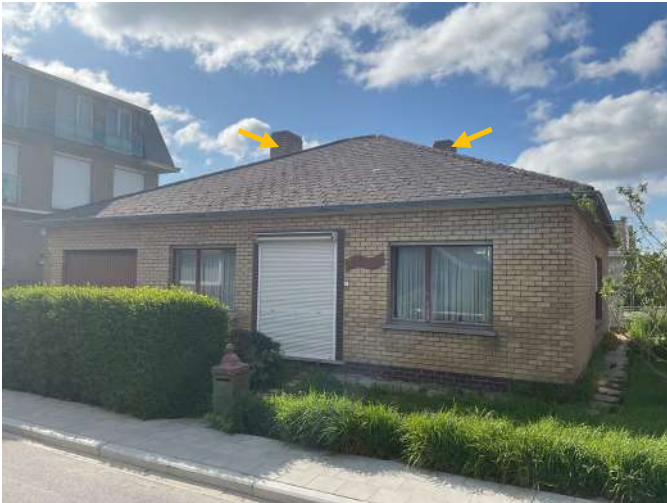
*Situeringsfoto*

**Reden:** Het te onderzoeken materiaal situeert zich hoger dan 3,50 m te rekenen vanaf een veilige ondergrond

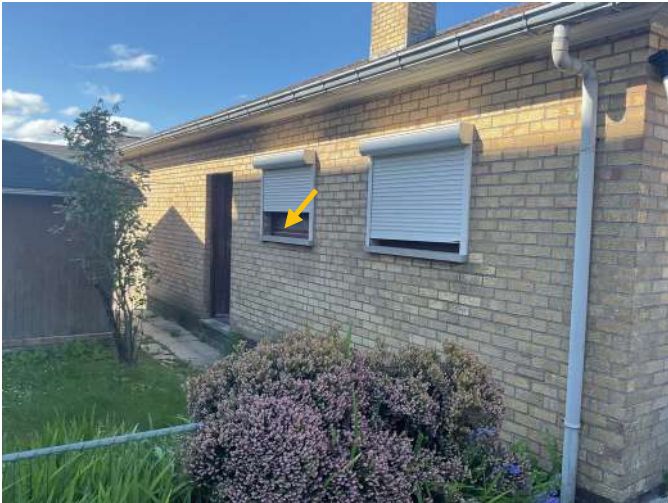
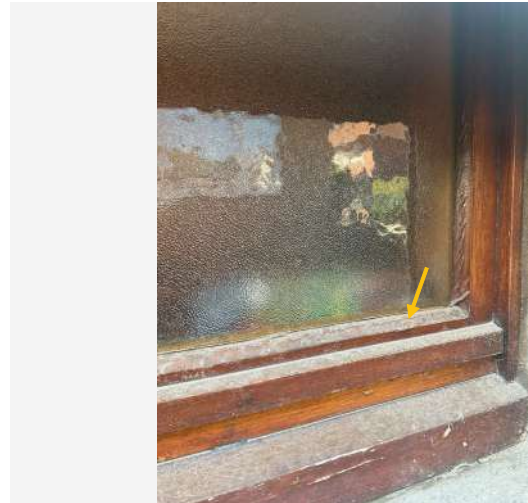
Geen asbest

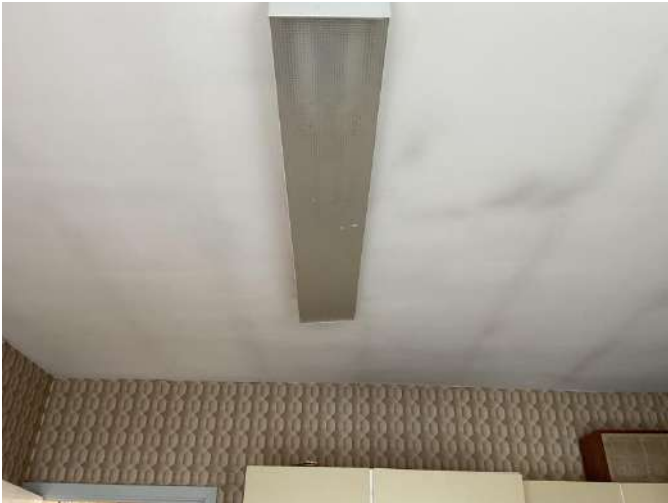
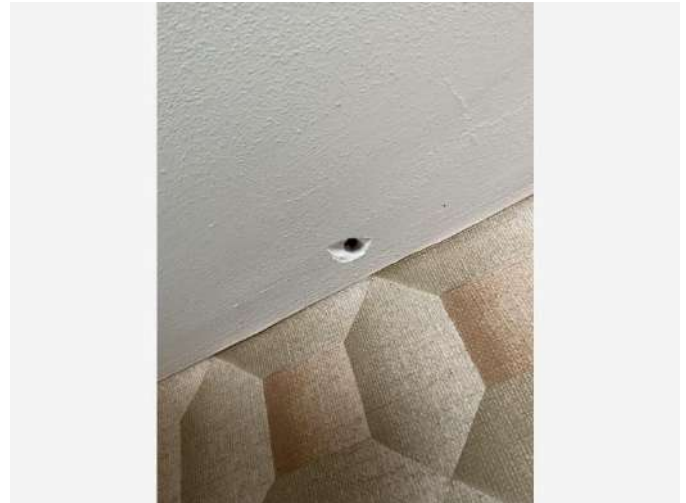
## Fiche 28: Plafonds: pleisterwerk

Geen asbest

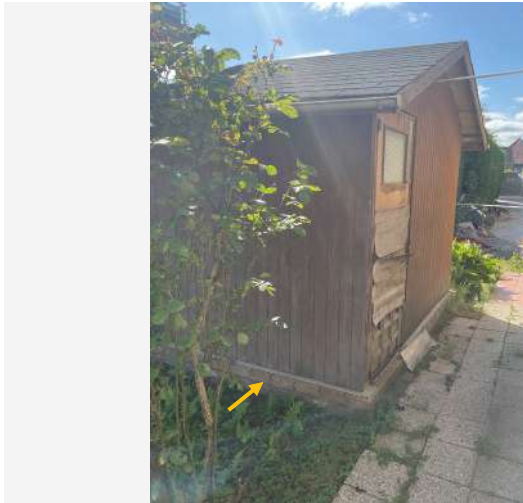
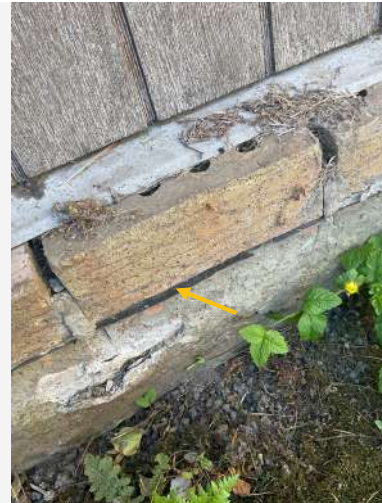
## Fiche 29: Tuinhuis: waterkering

Geen asbest

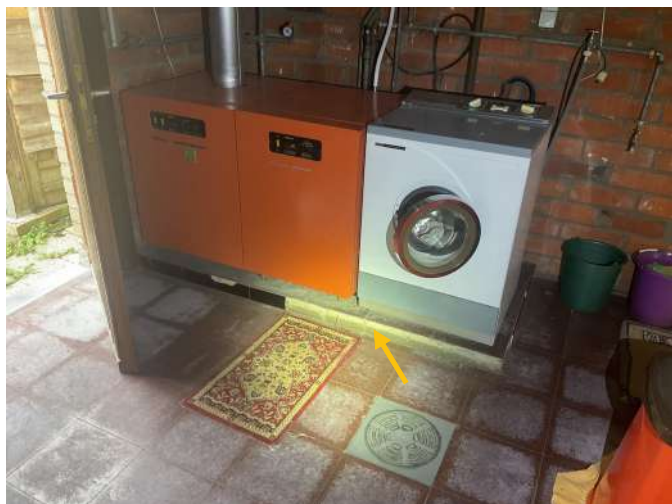
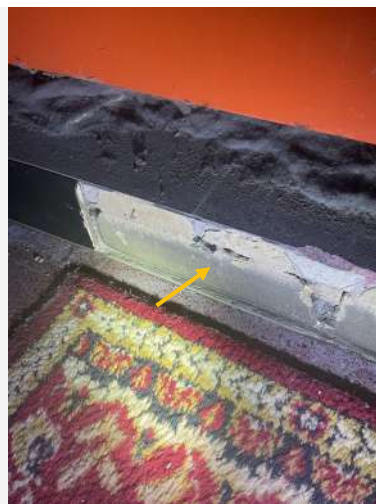
## Fiche 31: Garage, sokkel: tegellijm plinten

Geen asbest

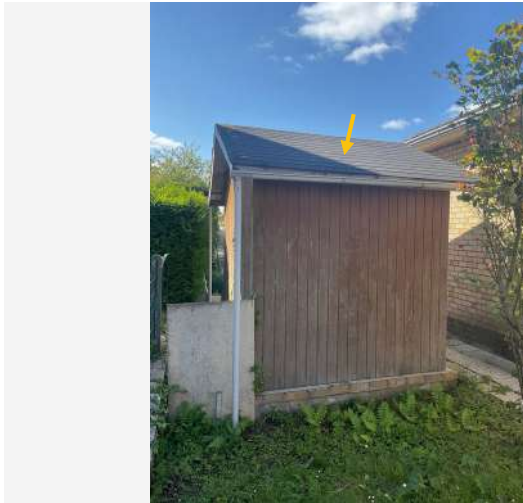
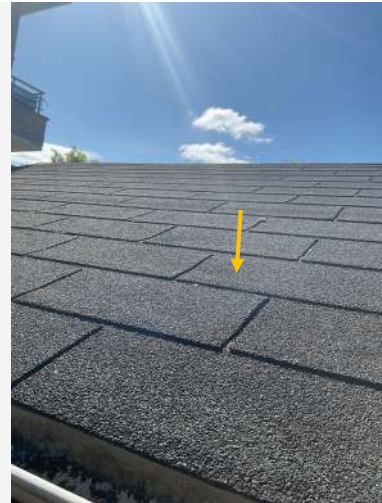
## Fiche 32: Tuinhuis, dak: shingles

Geen asbest

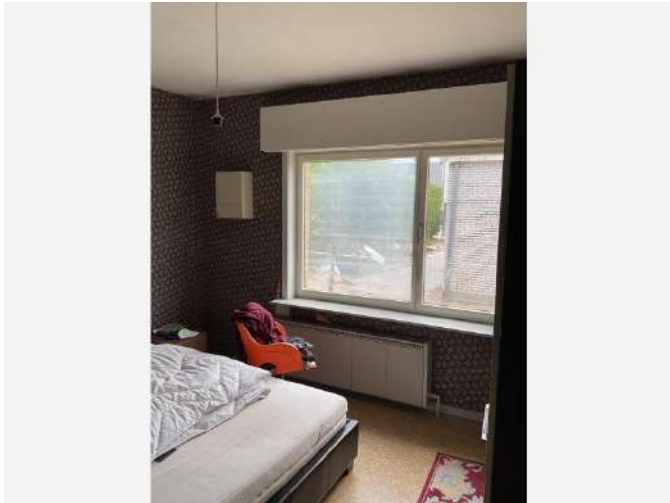
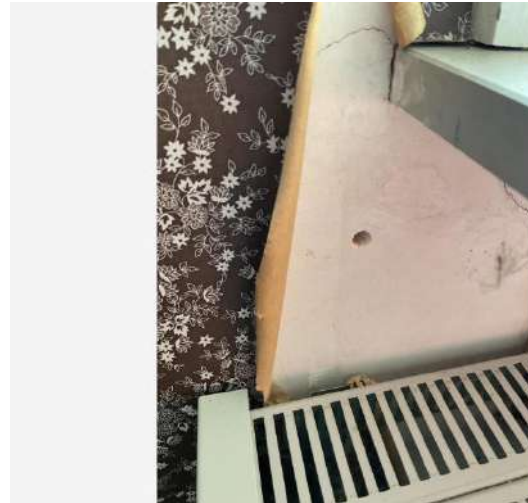
## Fiche 34: Muren: pleisterwerk

Geen asbest
