# Asbestinventarisatetest

Postweg 23, 1602 Sint-Pieters-Leeuw

Attestnummer : 20240216-000245.000

Uitgegeven op : 16.02.2024

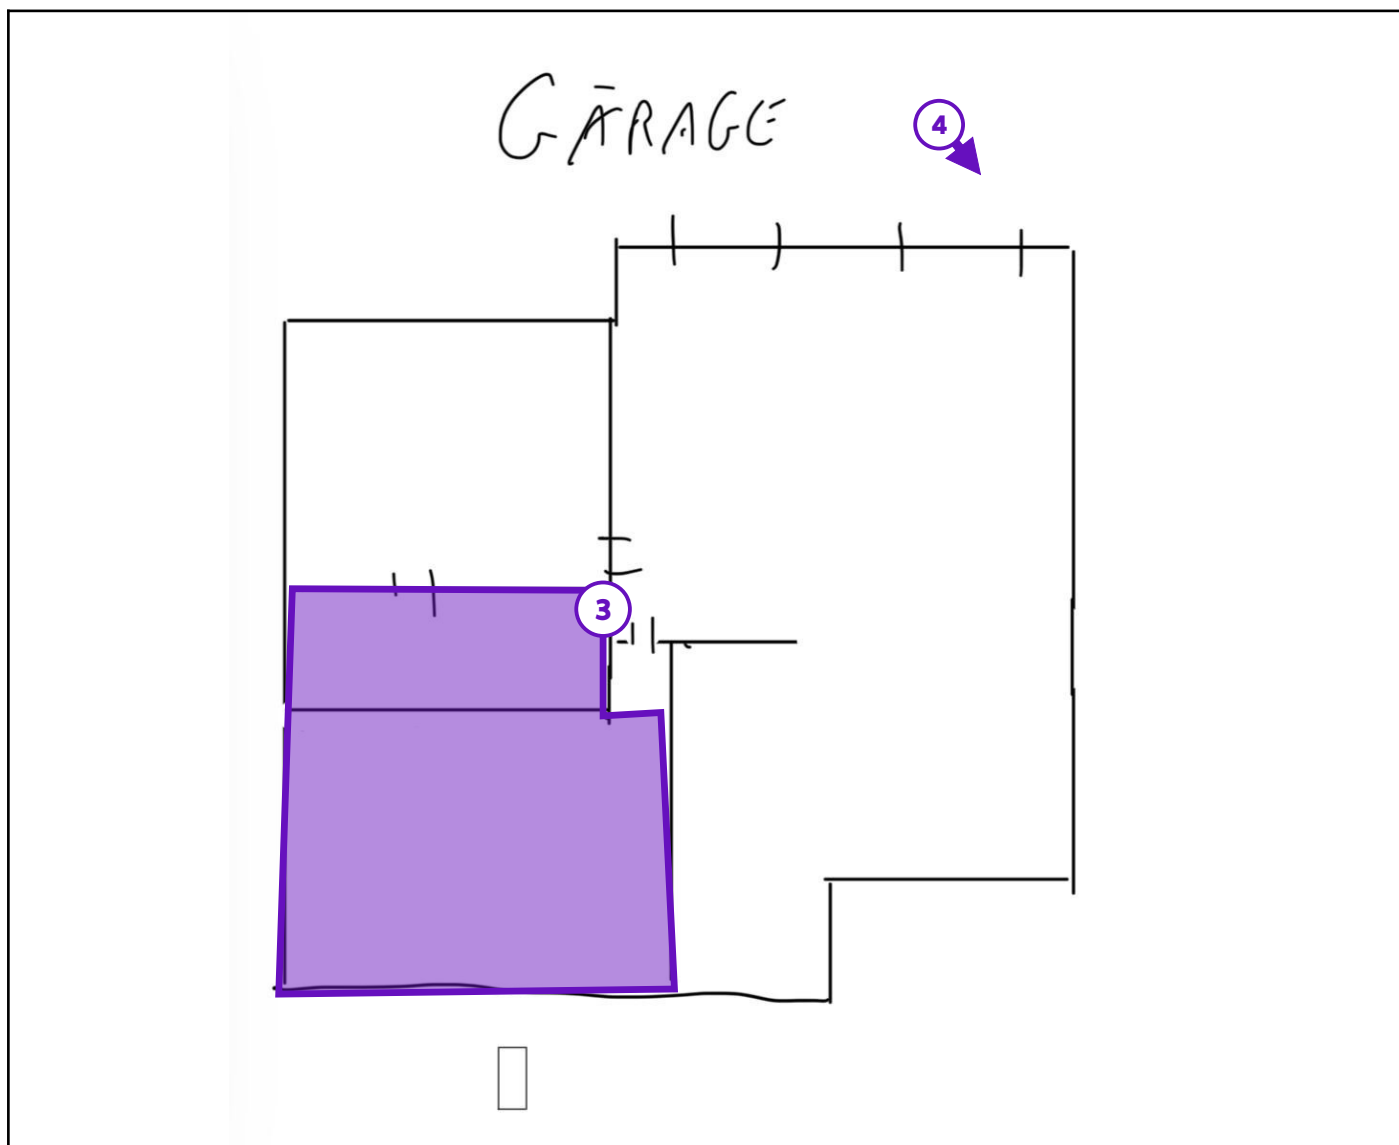
## Plan 1.1: Garage

Beschrijving	Type	Actie
3. Kelder	Beperking	-
4. Putdeksel voor garage	Beperking	-

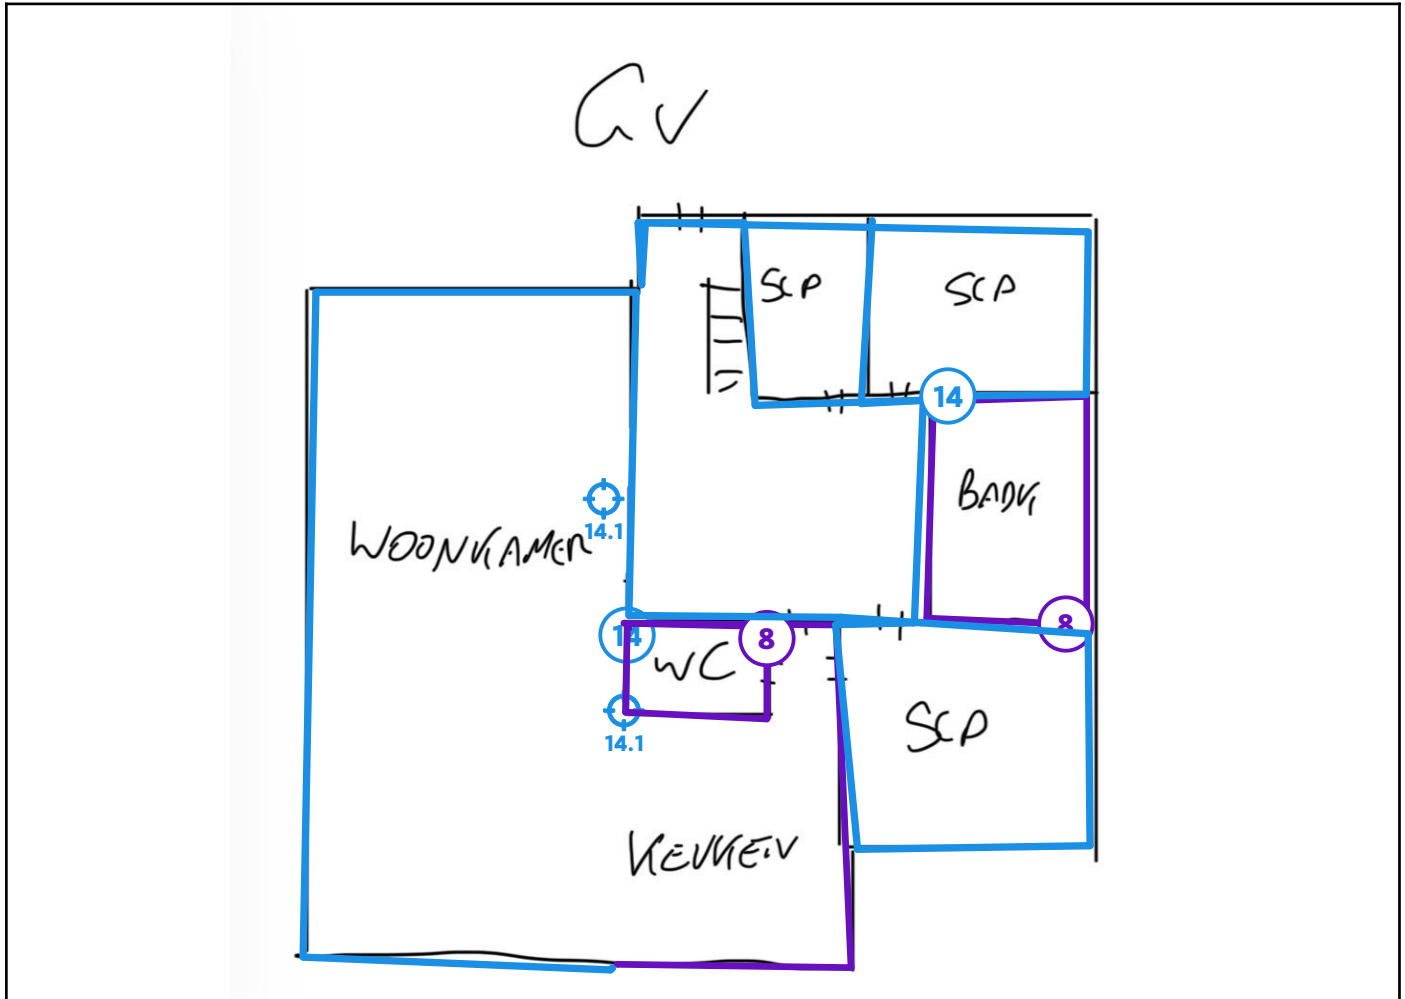
## Plan 1.2: Muren Gv

Beschrijving	Type	Actie
8. Tegellijn wandtegels en plinten badkamers, keuken en wc	Advies	-
14. Pleisterwerk muur	Geen asbest	-
14.1 Code: Mo01	Mengmonster	-

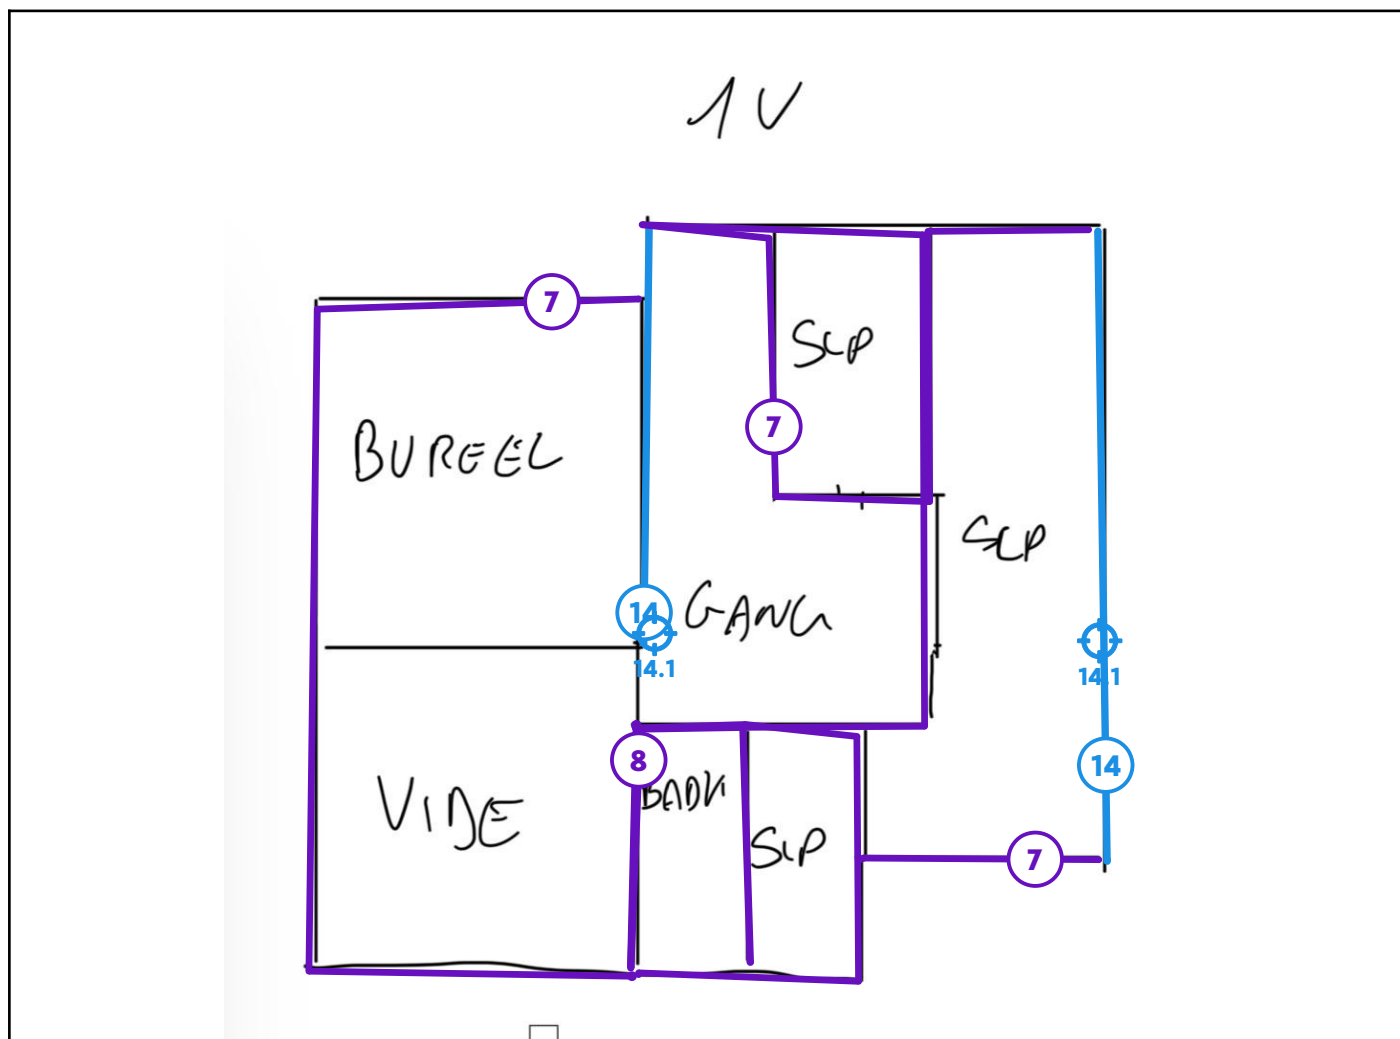
## Plan 1.3: Muren 1V

Beschrijving	Type	Actie
7. Voorzet wanden	Advies	-
8. Tegellijn wandtegels en plinten badkamers, keuken en wc	Advies	-
14. Pleisterwerk muur	Geen asbest	-
14.1 Code: Mo01	Mengmonster	-

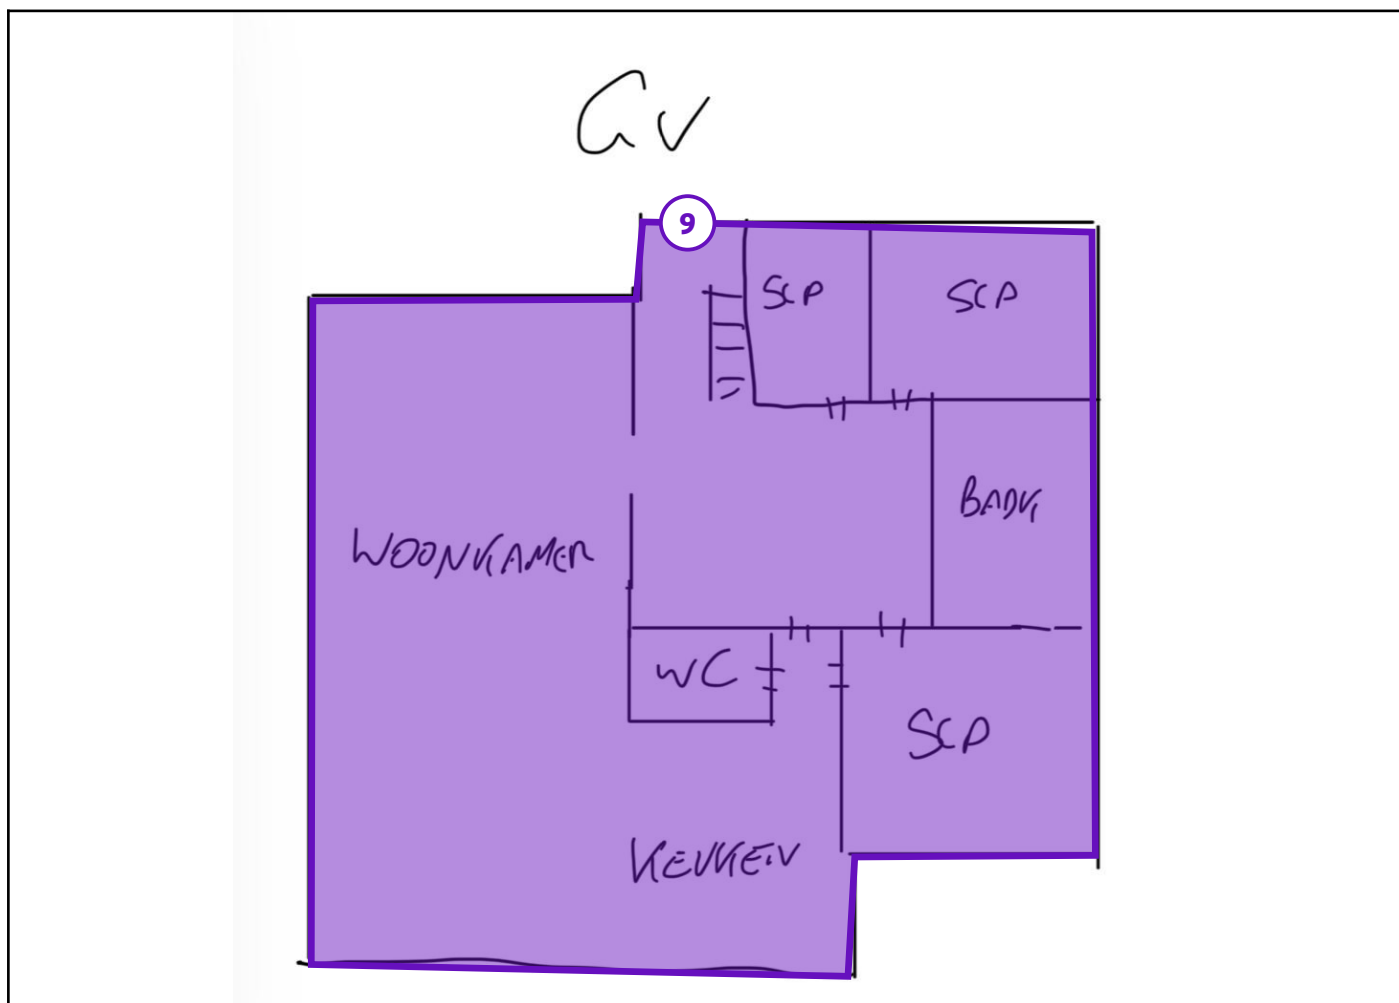
## Plan 1.6: Plafonds Gv

Beschrijving	Type	Actie
9. Verlaagde plafonds	Advies	-

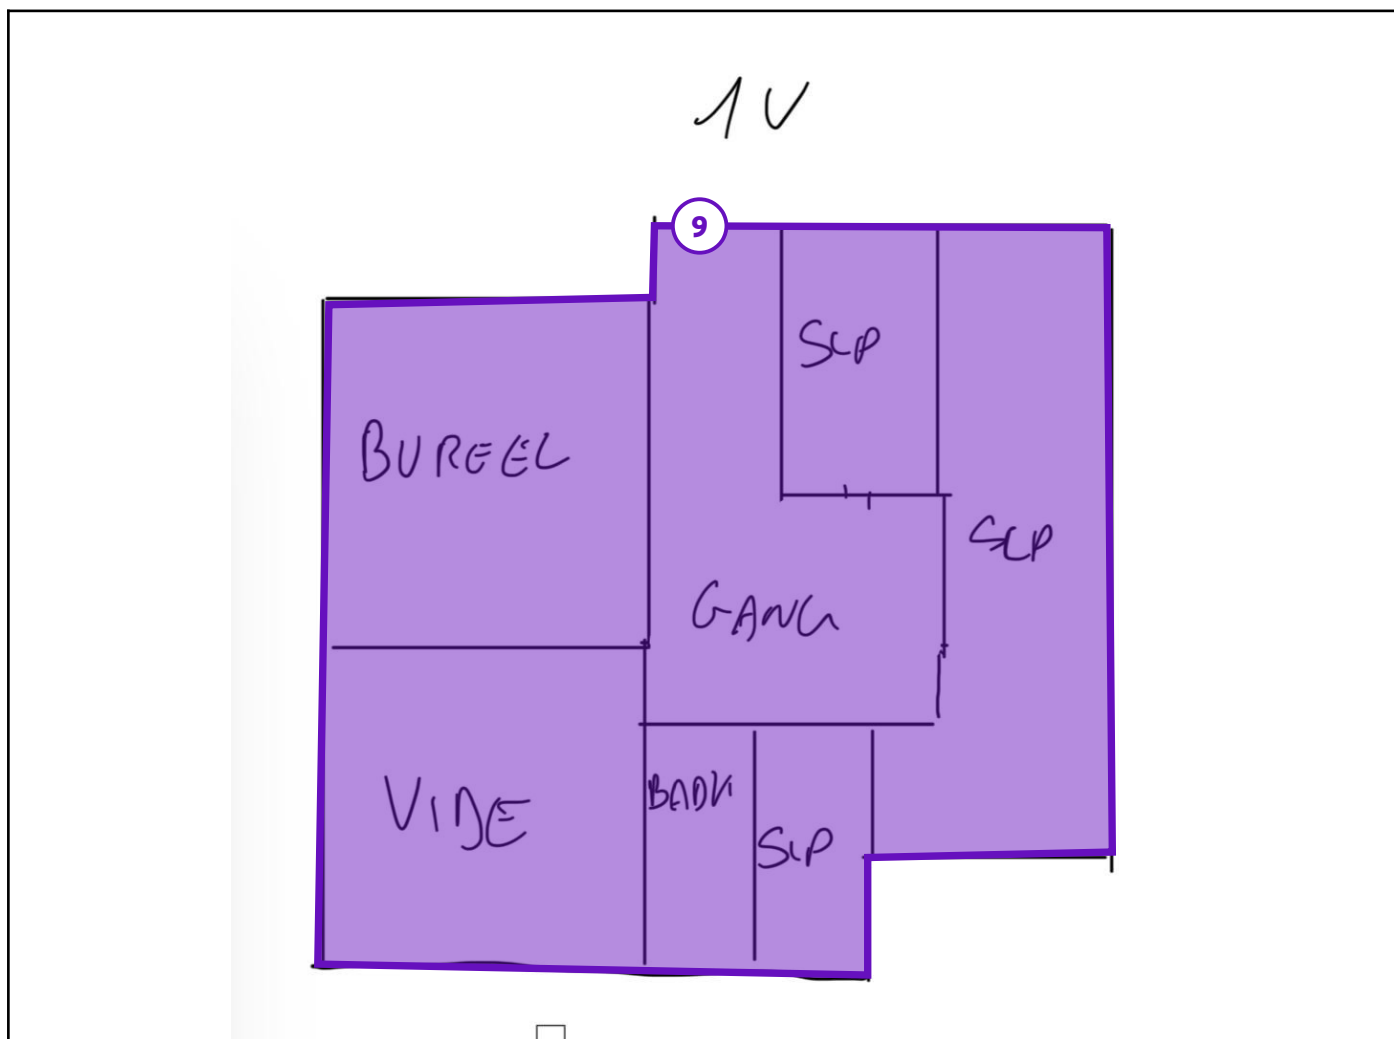
## Plan 1.7: Plafonds 1V

Beschrijving	Type	Actie
9. Verlaagde plafonds	Advies	-

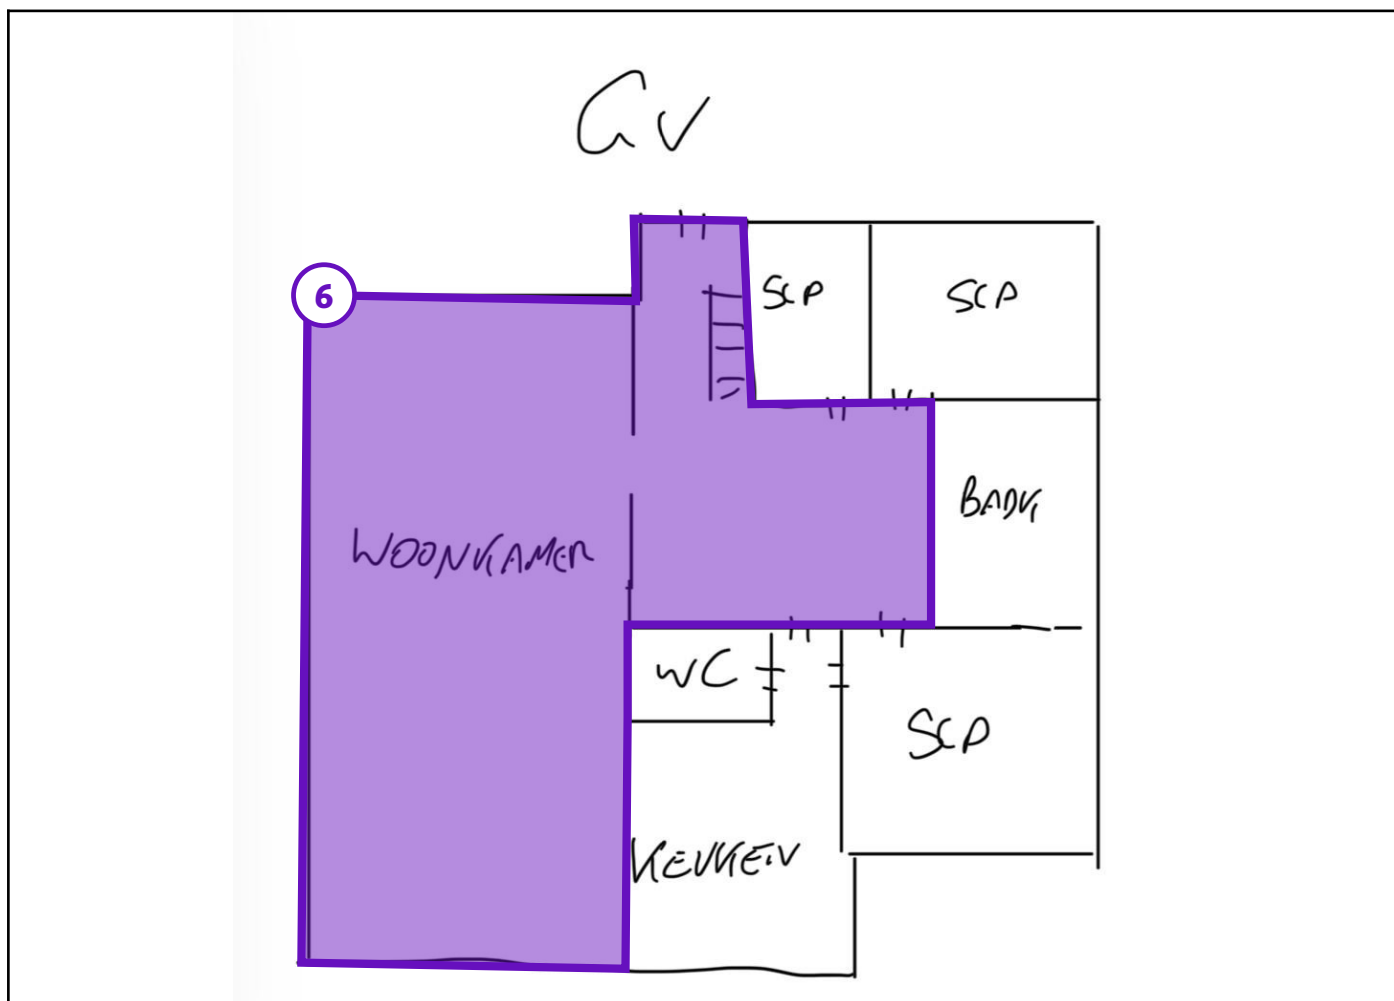
## Plan 1.8: Vloeren Gv

Beschrijving	Type	Actie
6. Laminaat vloeren in badkamer, slaapkamer en gang gelijkvloers	Advies	-

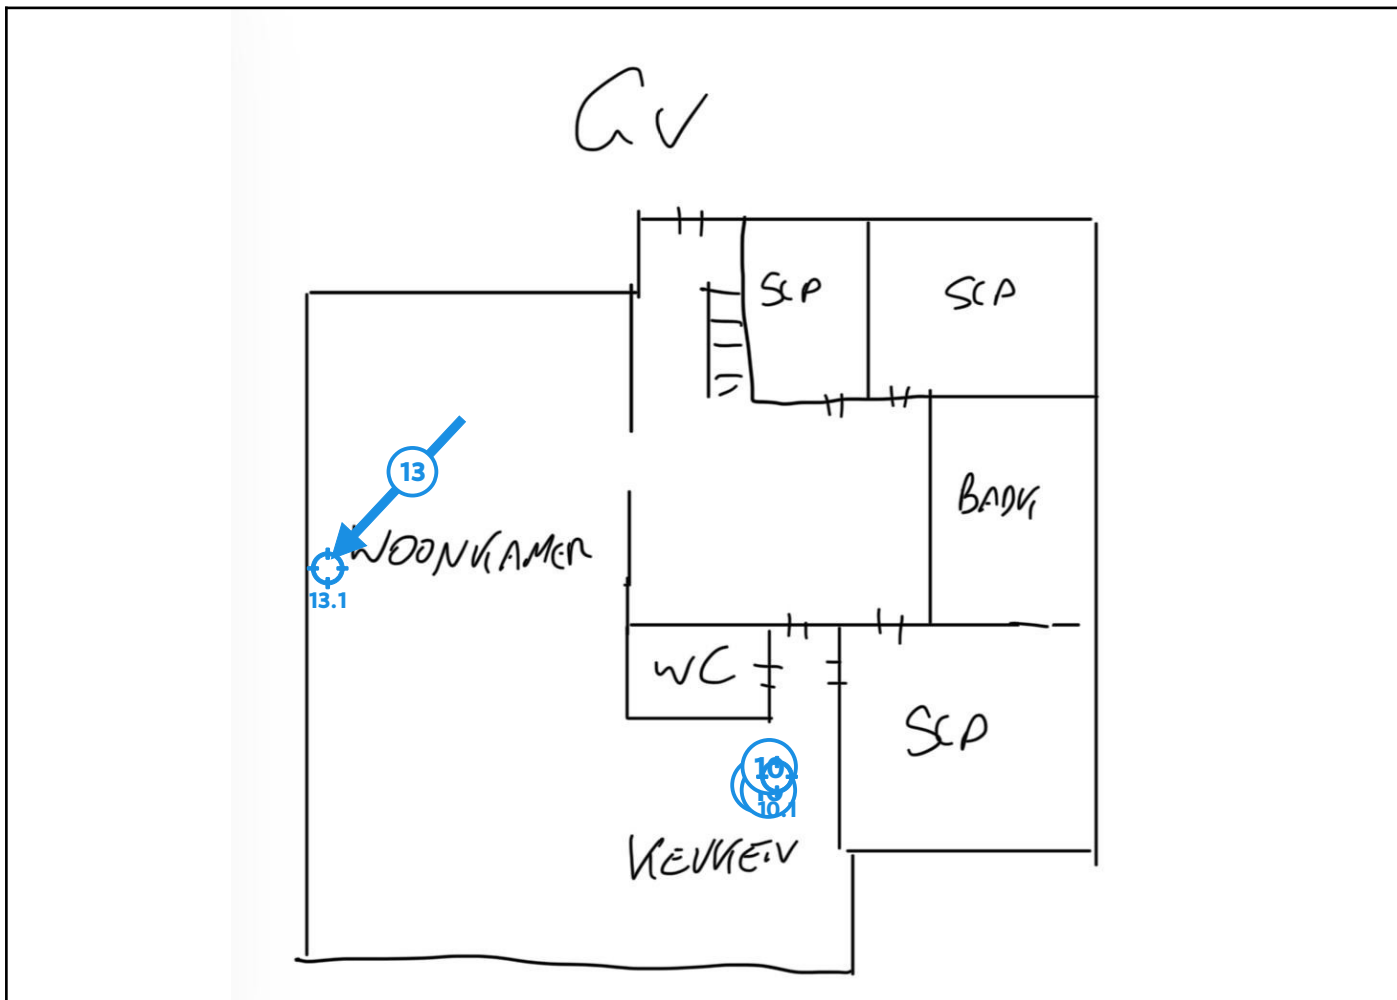
## Plan 1.10: Gv

Beschrijving	Type	Actie
10. Dreunplaat spoelbak keuken	Geen asbest	-
10.1 Code: Mo02	Puntmonster	-
13. Koord kachel woonruimte	Geen asbest	-
13.1 Code: Mo06	Puntmonster	-

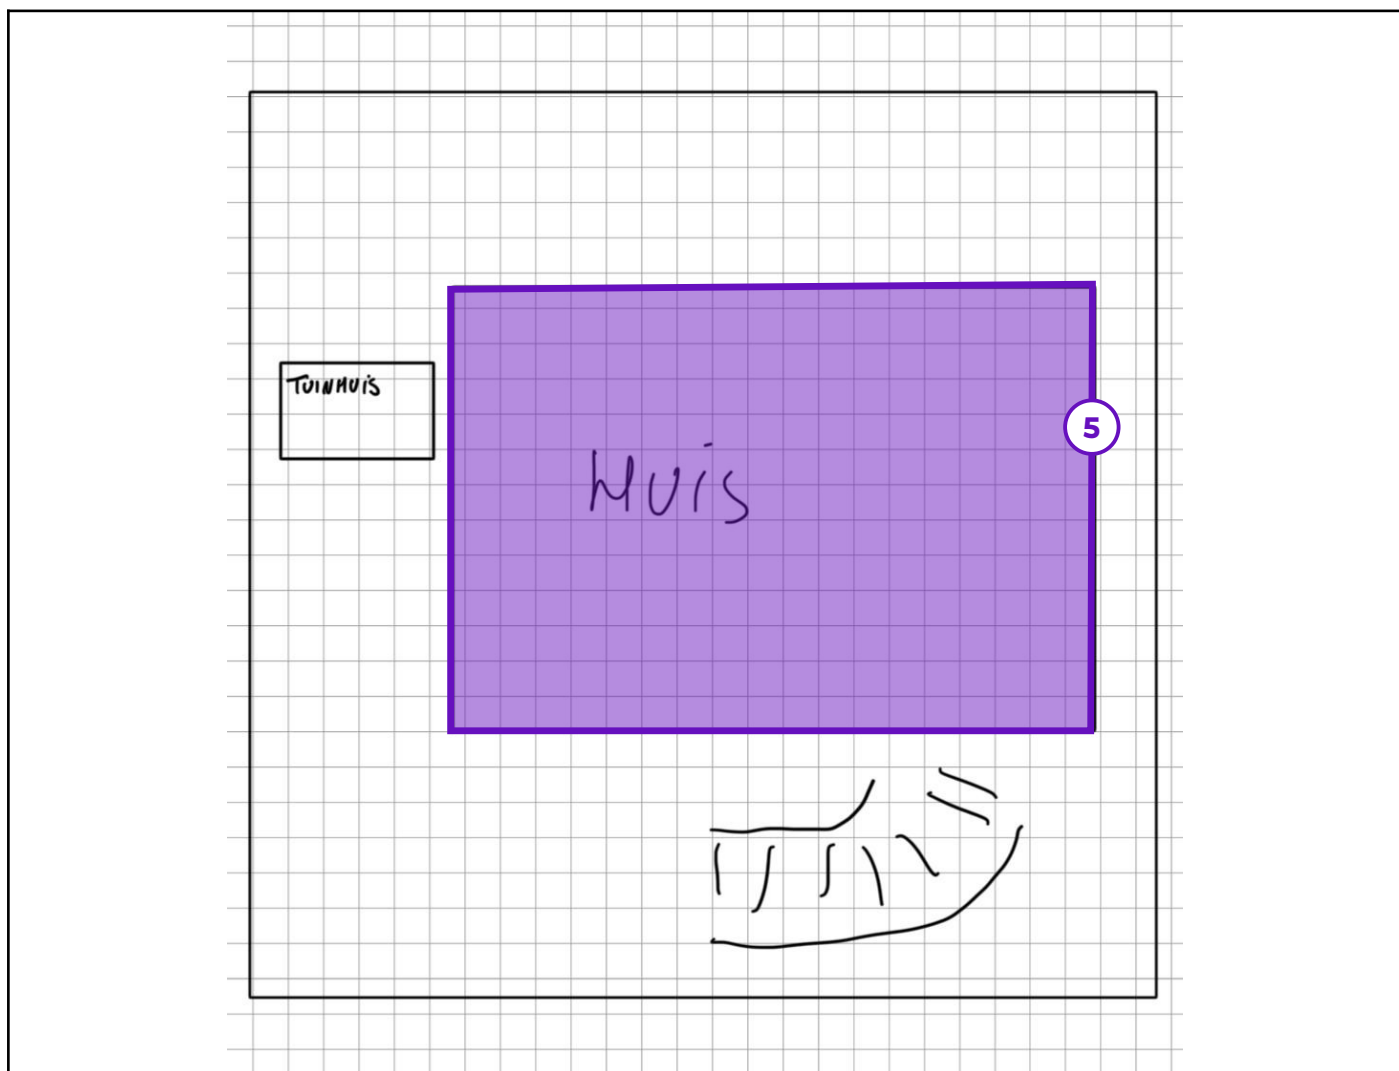
## Plan 1.13: Onderdak

Beschrijving	Type	Actie
5. Onderdak woning	Advies	-
