Asbestinventarisatetest

Palokenstraat 17, 1750 Lennik

Attestnummer : 20241031-000250.000

Uitgegeven op : 31.10.2024

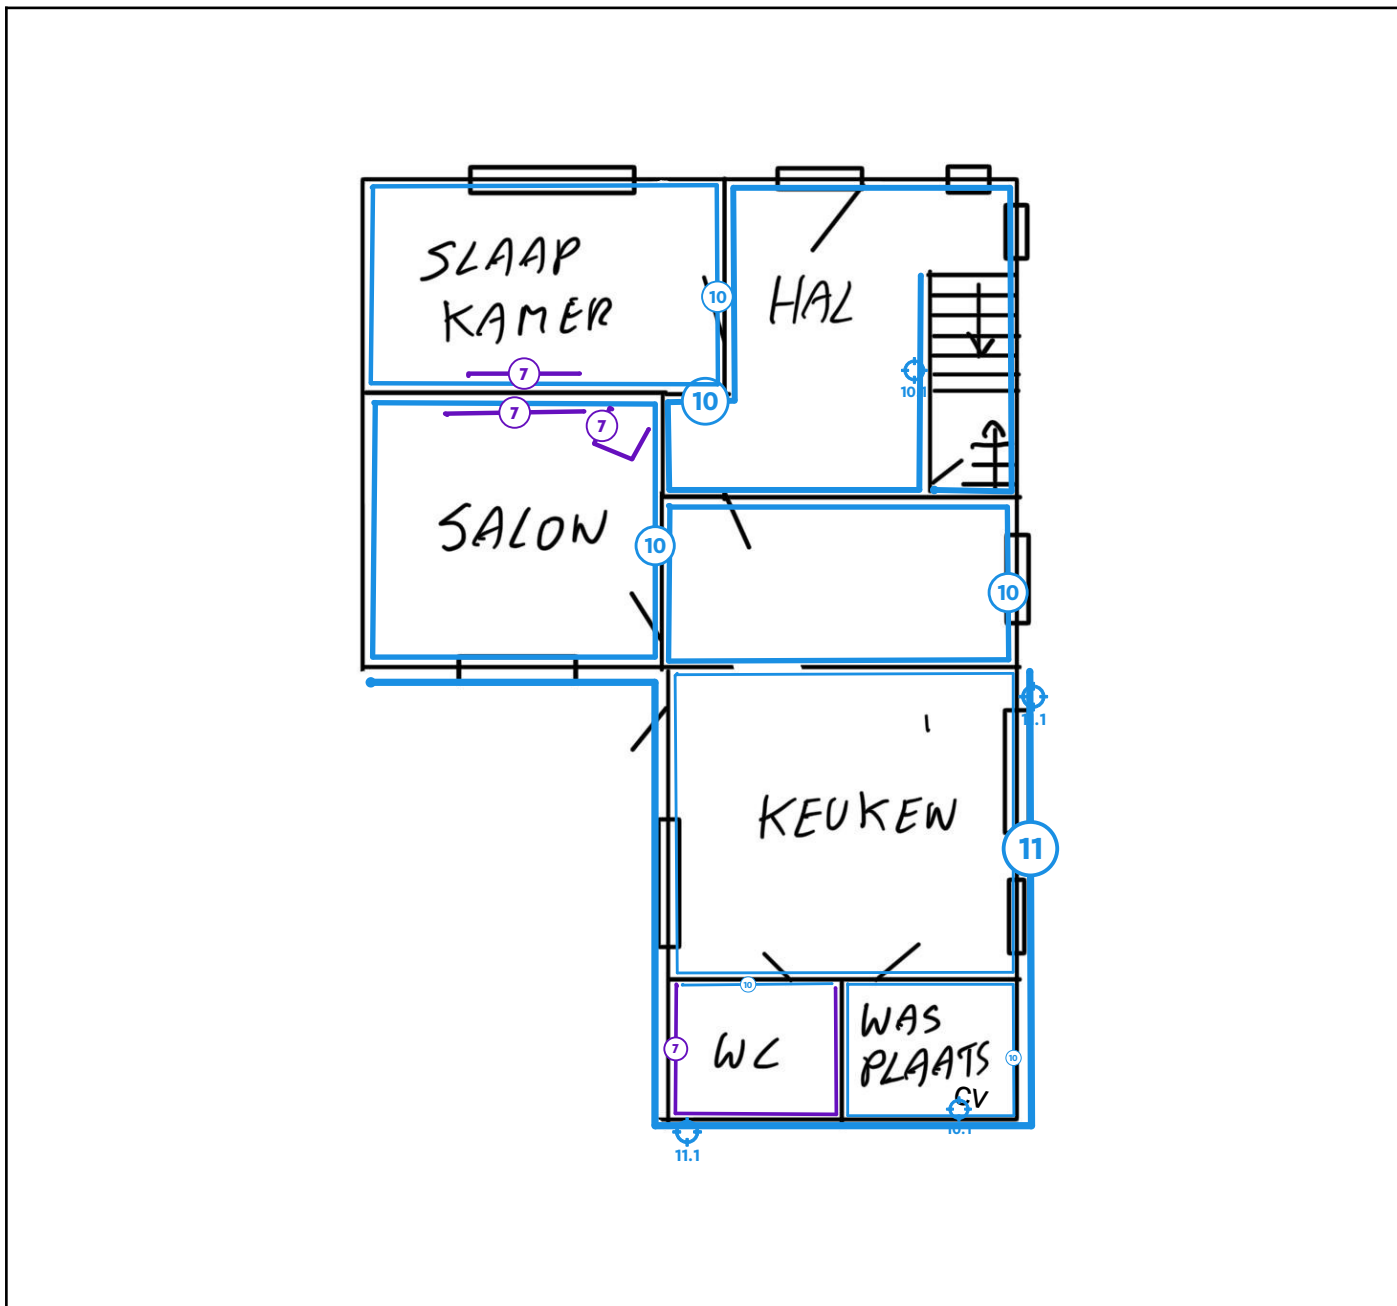
Plan 1.2: Gelijkvloers

Beschrijving	Type	Actie
7. Voorzetwand - Gipskarton	Advies	-
10. Pleisterwerk wanden	Geen asbest	-
10.1 Code: M01	Mengmonster	-
11. Crepi buitengevel	Geen asbest	-

11.1 Code: M03	Mengmonster	-
----------------	-------------	---

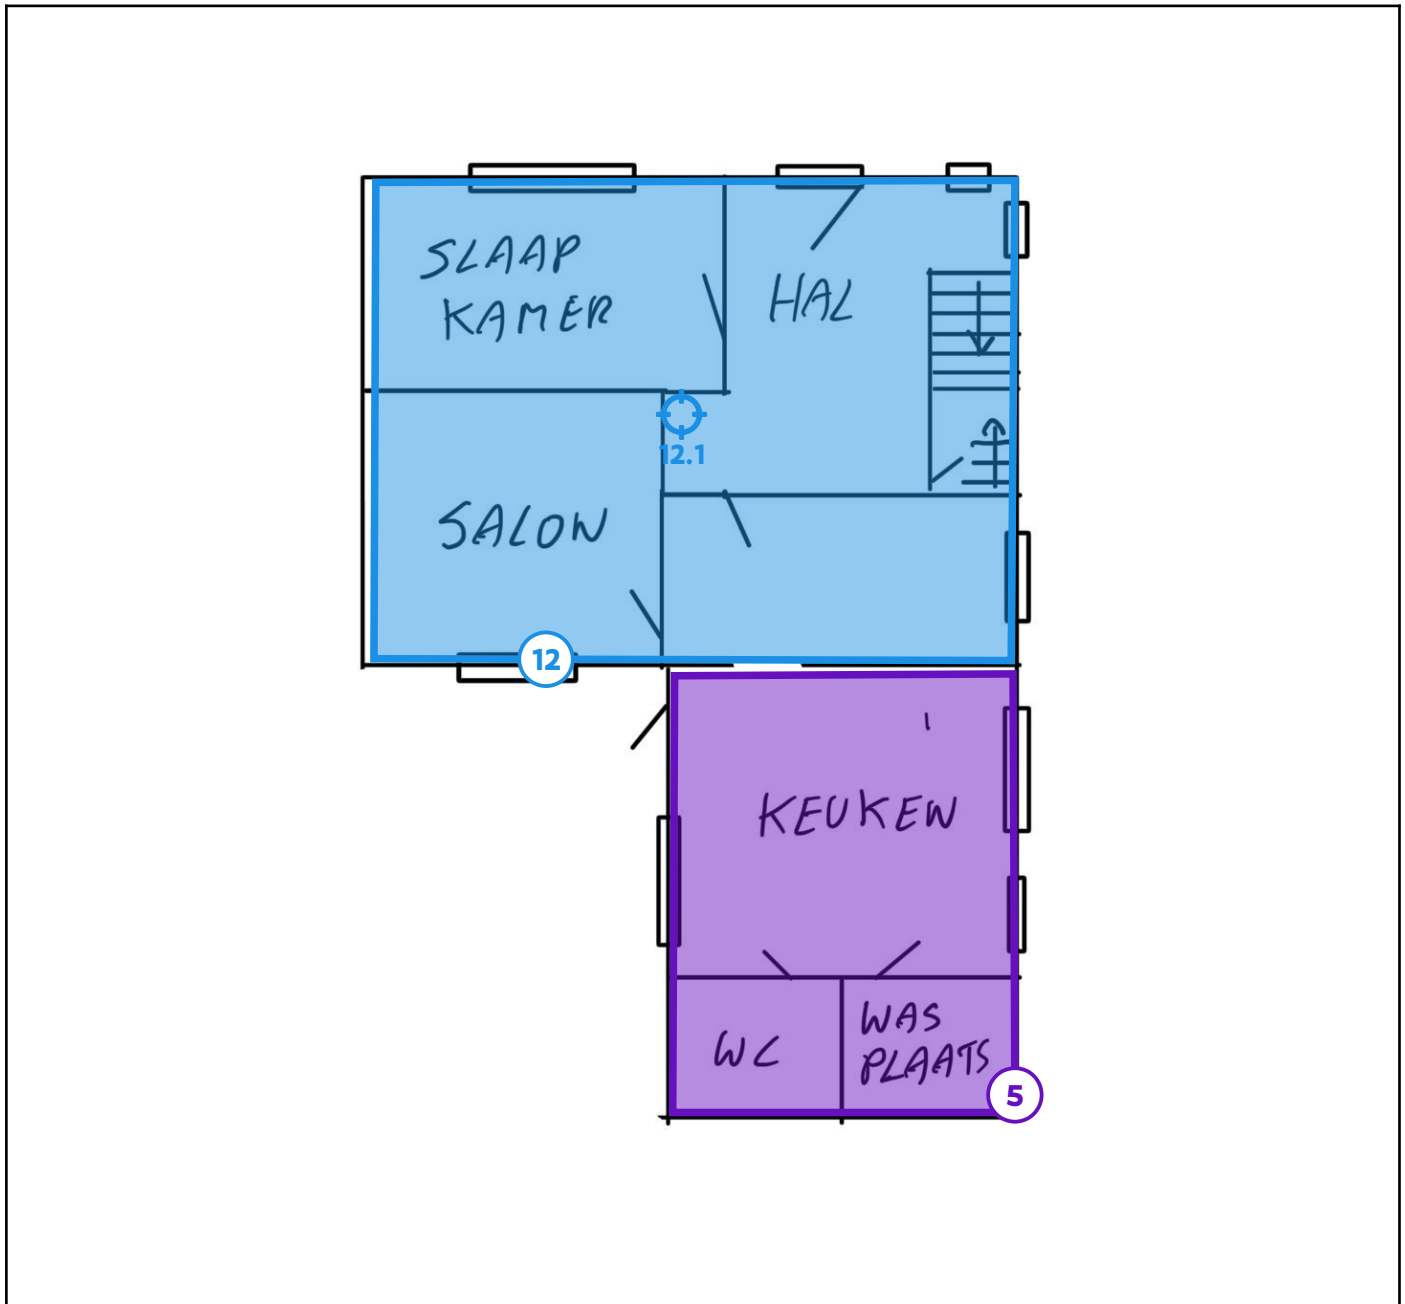
Plan 1.3: Gelijkvloers

Beschrijving	Type	Actie
5. Plafondafwerking in gipskarton	Advies	-
12. Pleisterwerk plafonds	Geen asbest	-
12.1 Code: M02	Mengmonster	-

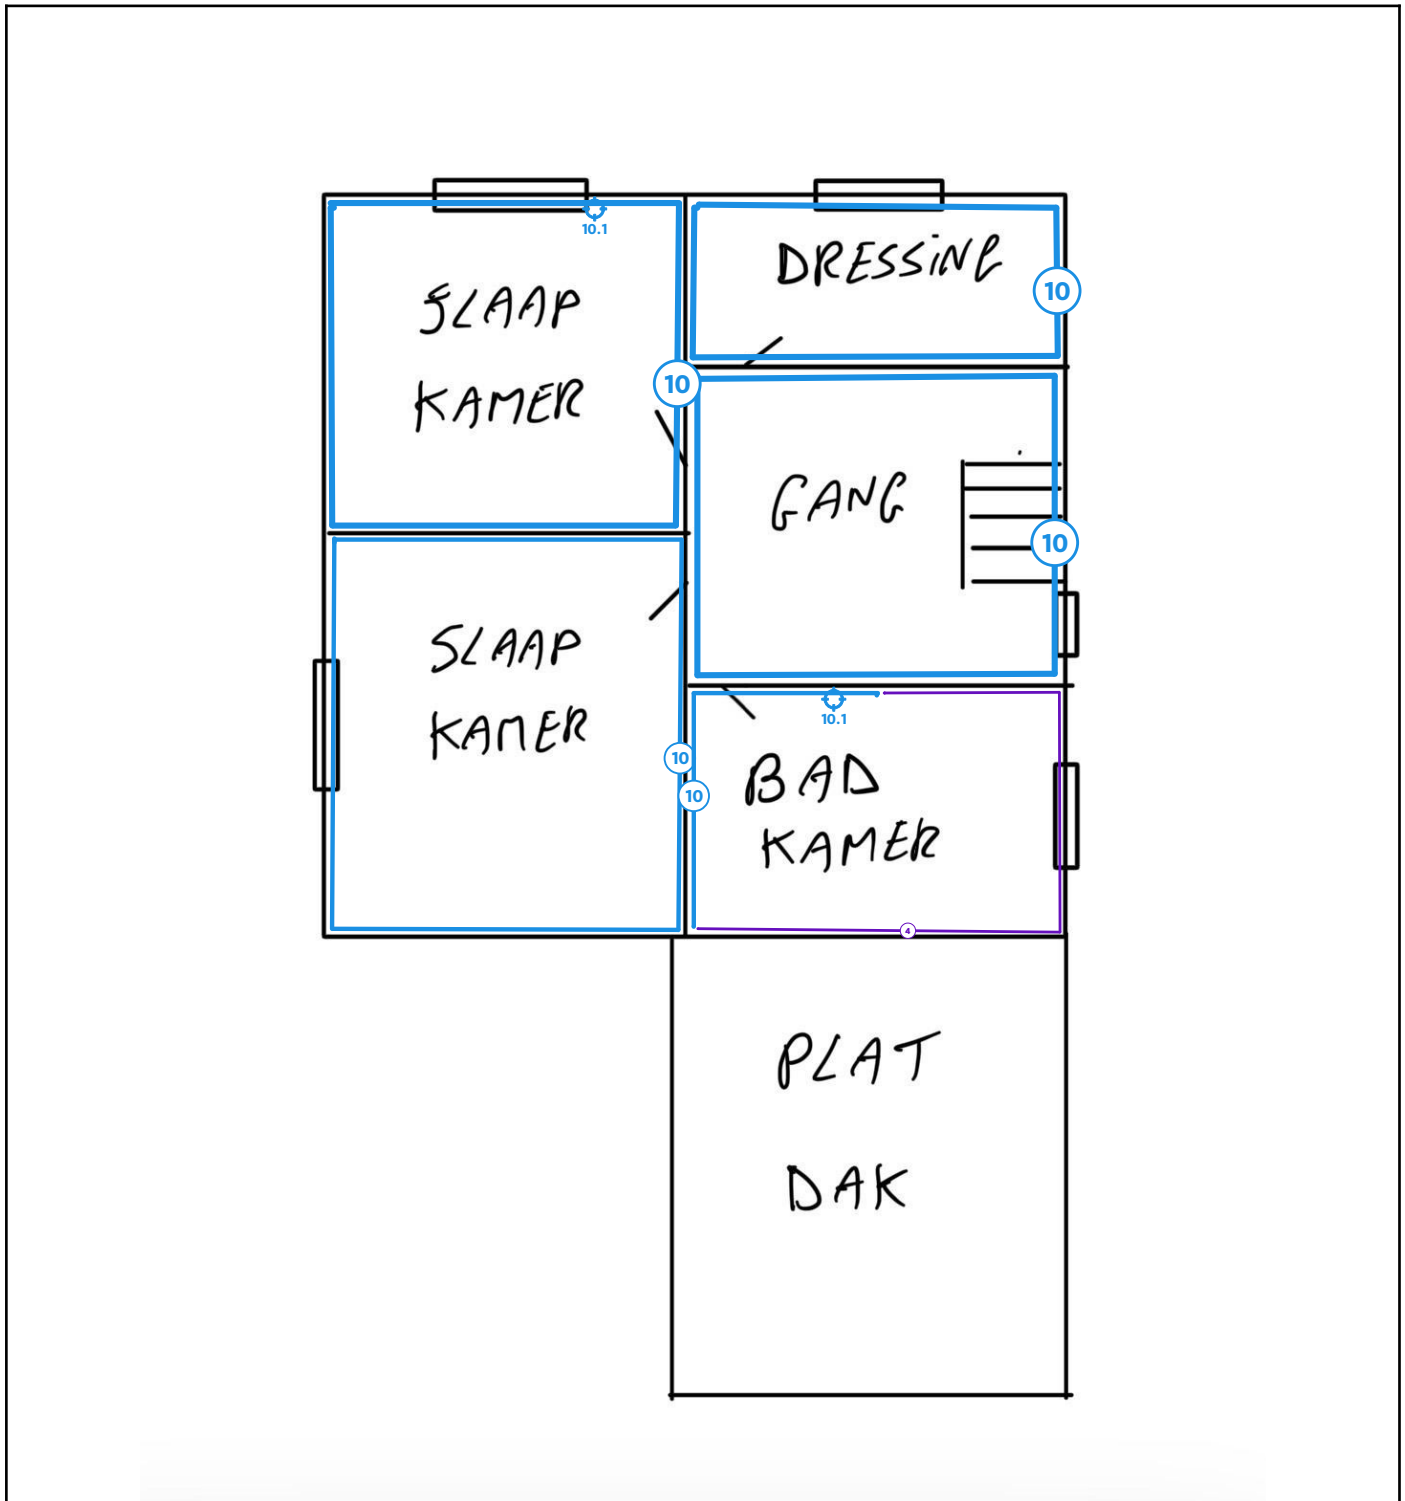
Plan 1.4: 1 ste verdieping

Beschrijving	Type	Actie
4. Tegellijn achter wandtegels & plinten	Advies	-

10. Pleisterwerk wanden	Geen asbest	-
10.1 Code: M01	Mengmonster	-

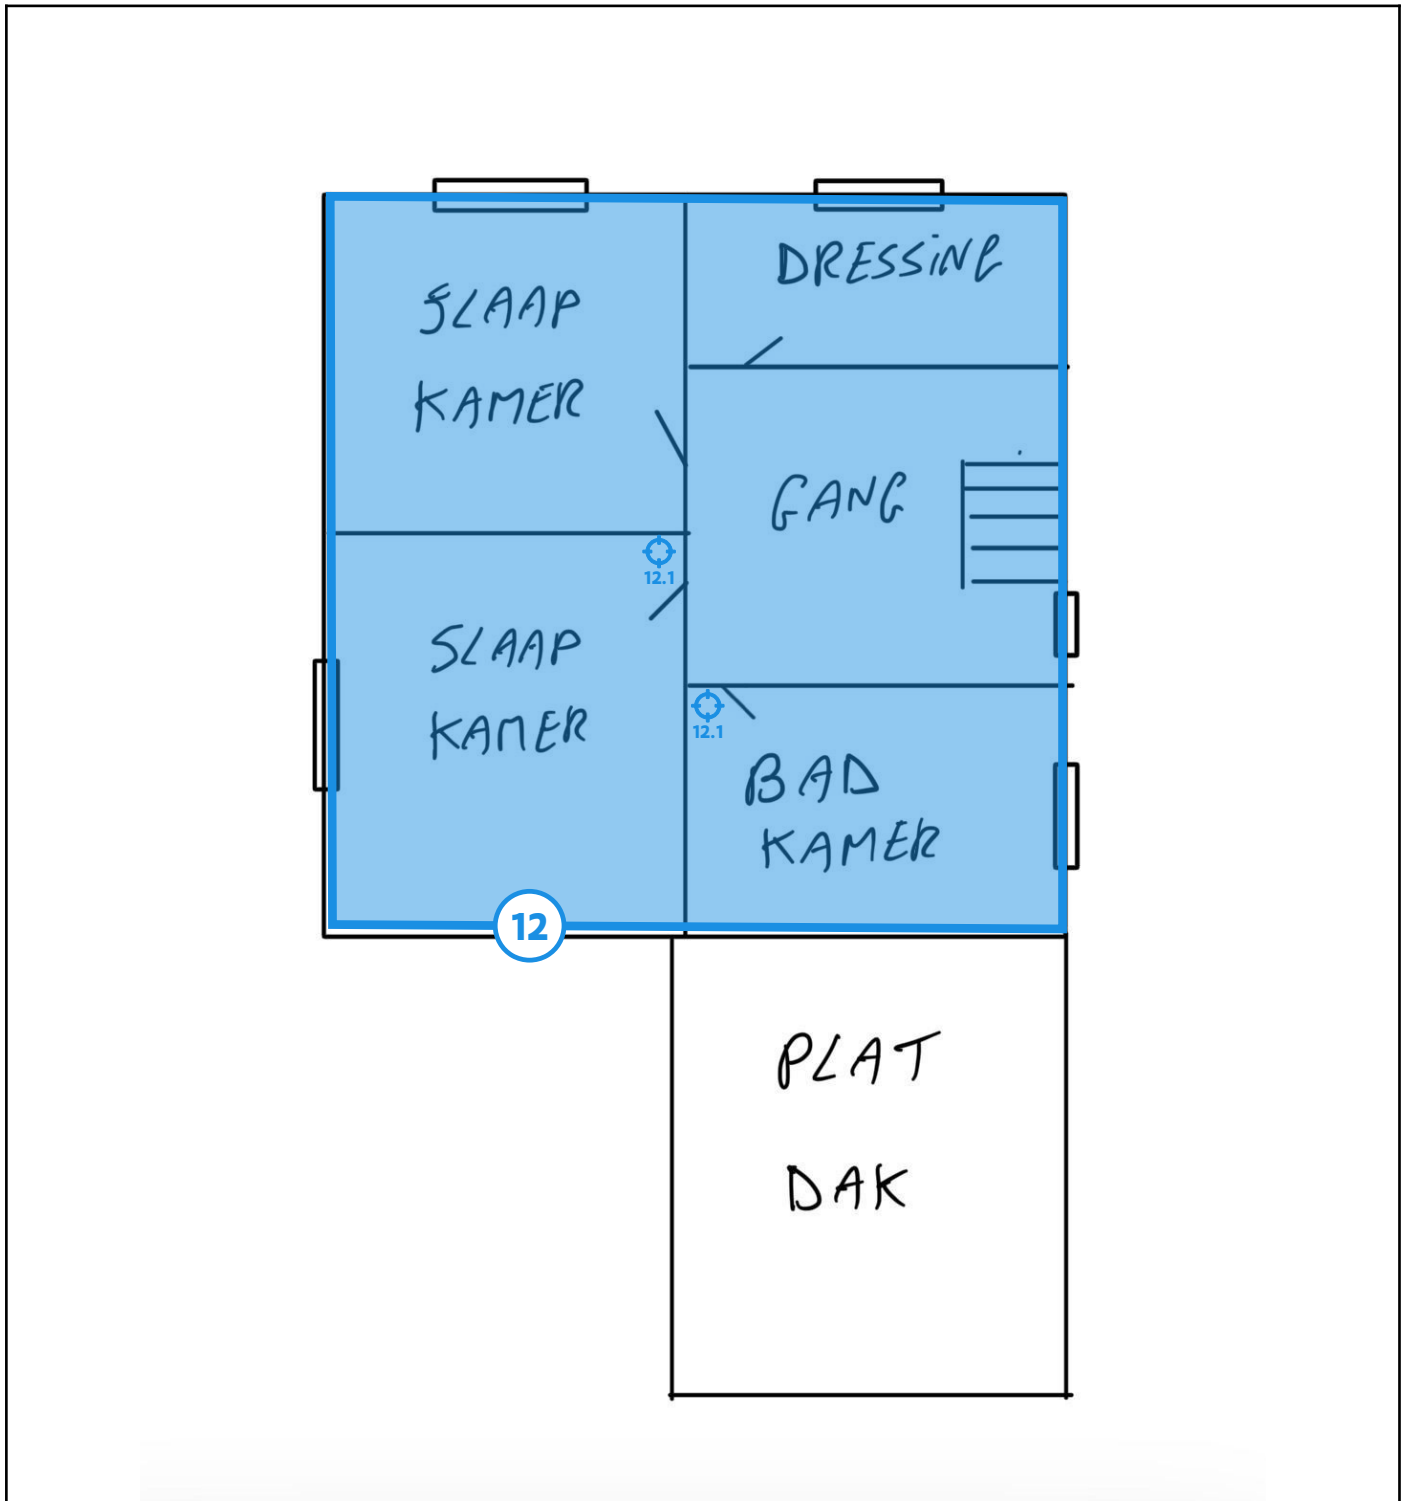
Plan 1.5: 1 ste verdieping

Beschrijving	Type	Actie
12. Pleisterwerk plafonds	Geen asbest	-

12.1 Code: M02	Mengmonster	-
----------------	-------------	---

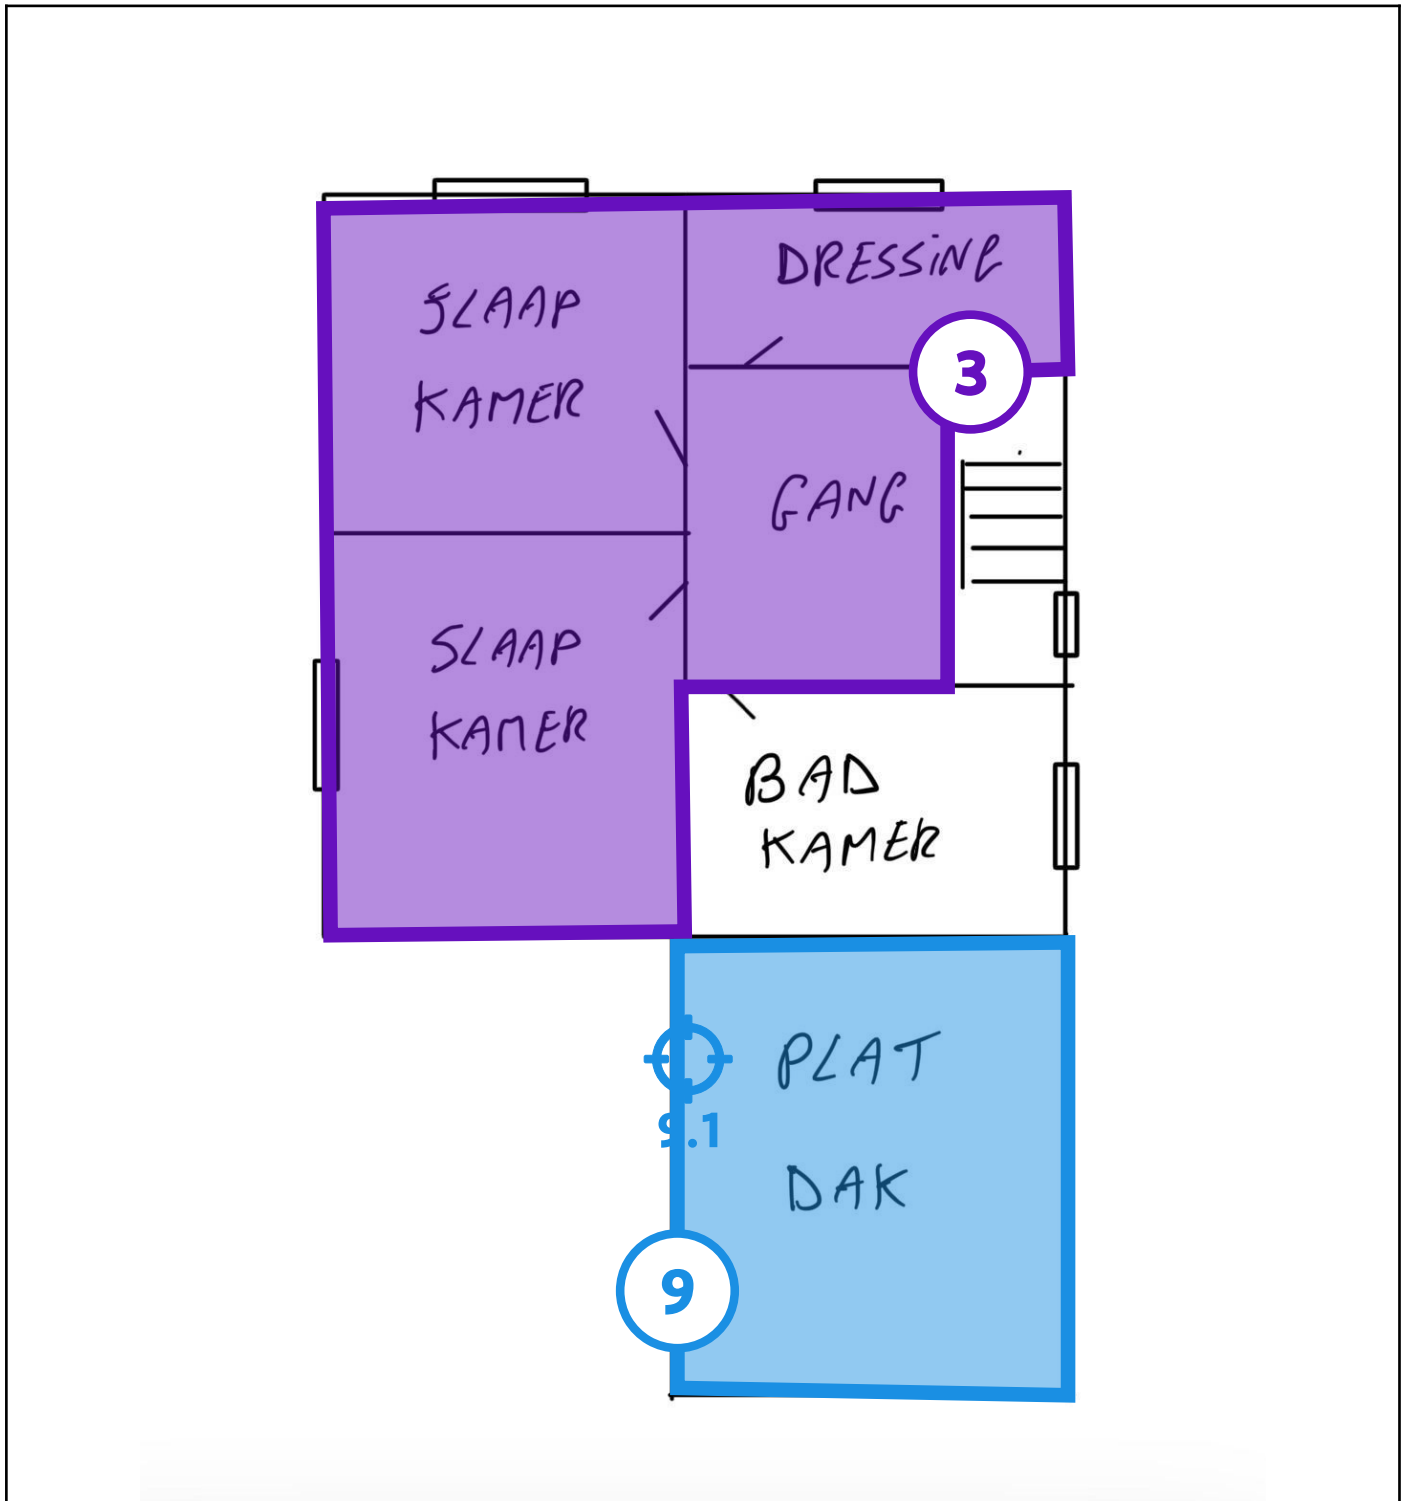
Plan 1.6: 1 ste verdieping

Beschrijving	Type	Actie
3. Vloerbekleding - Niet verdacht	Advies	-

9. Dakbedekking - Roofing	Geen asbest	-
9.1 Code: M04	Puntmonster	-

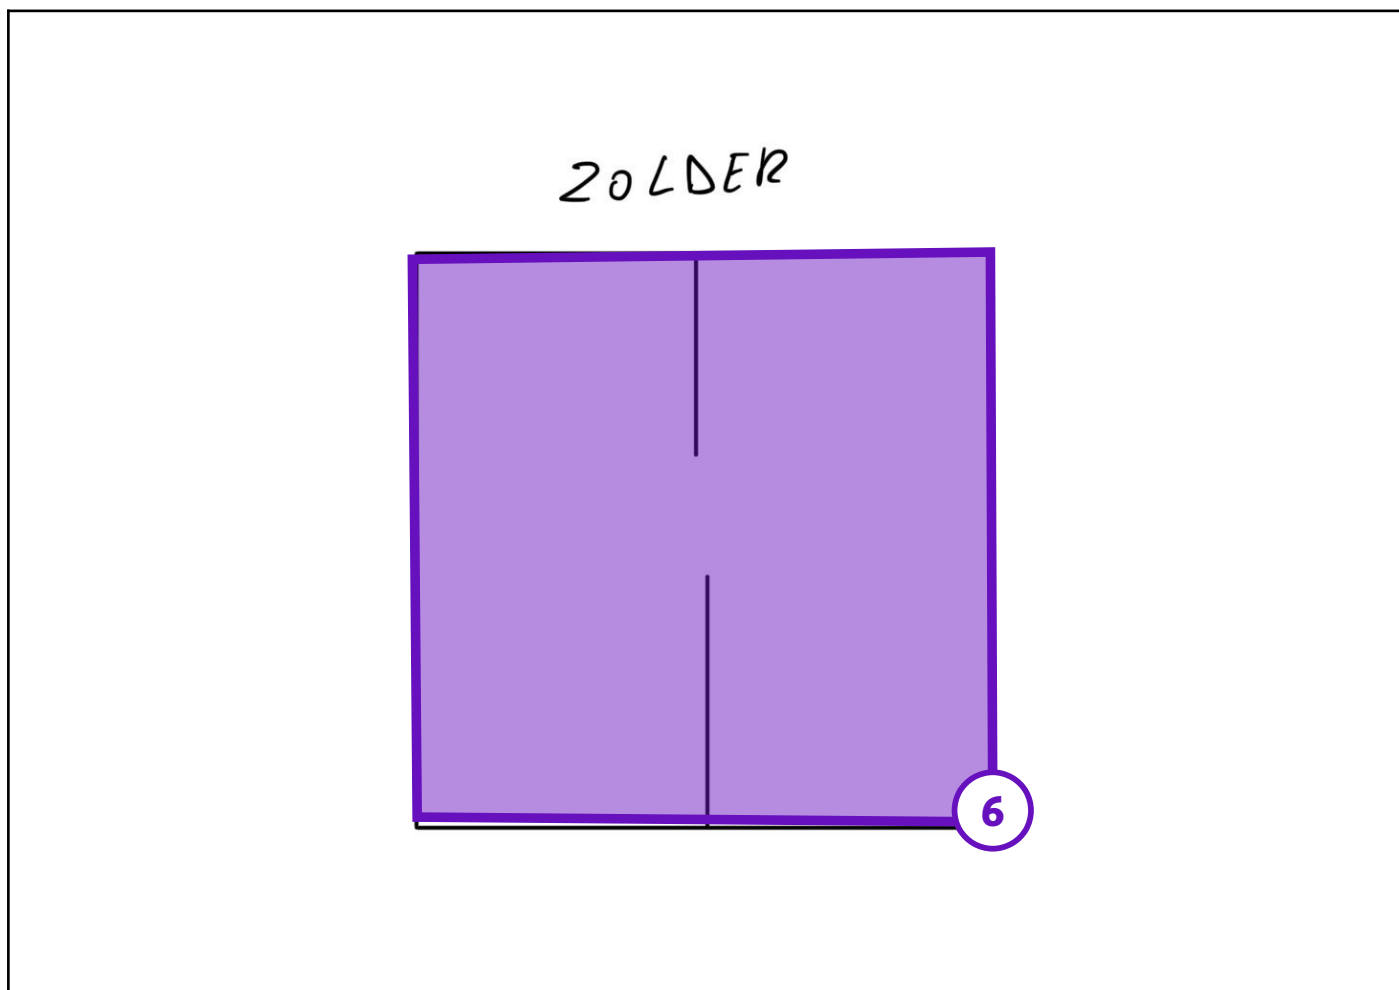
Plan 1.8: Zolder

Beschrijving	Type	Actie
6. Onderdak - Niet aanwezig	Advies	-

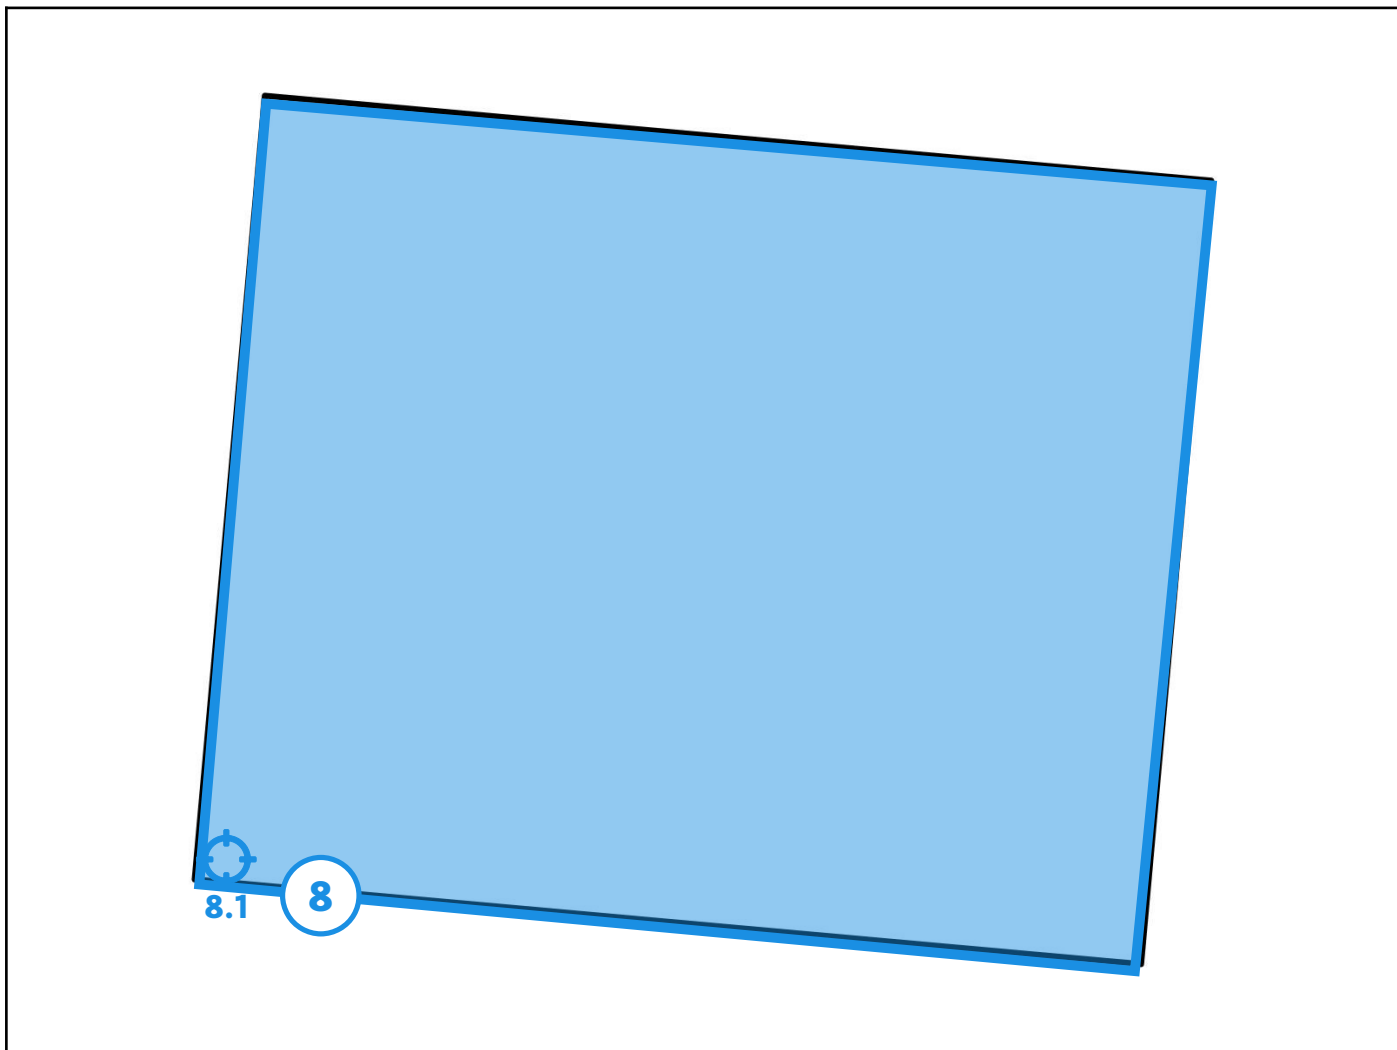
Plan 2.1: Tuinhuis plan

Beschrijving	Type	Actie
8. Dakbedekking - Roofing Tuinhuis	Geen asbest	-
8.1 Code: M05	Puntmonster	-
