Asbestinventarisatetest

Mechelbaan 667, 2580 Putte

Attestnummer : 20241003-000229.000

Uitgegeven op : 03.10.2024

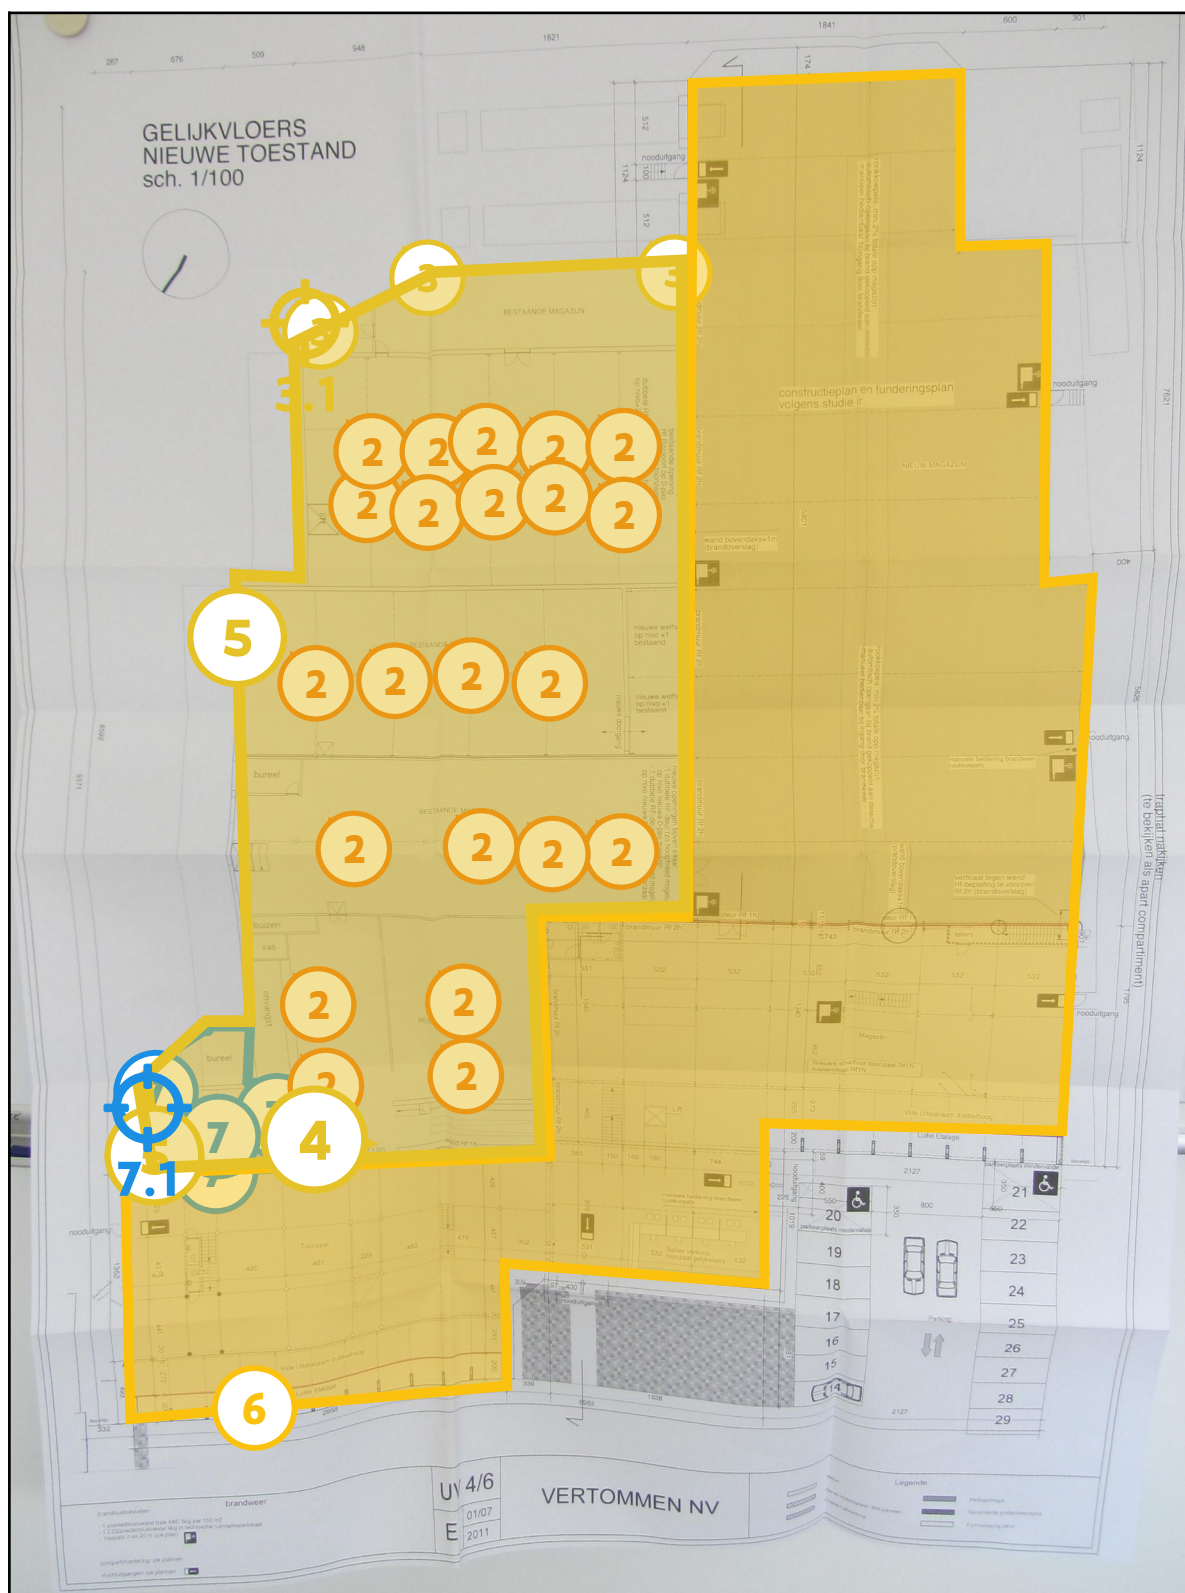
Plan 1.1: gelijkvloers

2. Pilaren oud magazijn	Asbestmateriaal	Maatregelen nemen
3. Pilaren overkapping	Asbestmateriaal	Zorgvuldig beheren
3.1 Code: 240943/02	Puntmonster	-
4. Tegel schoorsteen magazijn	Asbestmateriaal	Zorgvuldig beheren
5. Roofing platte daken oud magazijn	Asbestmateriaal	Zorgvuldig beheren
6. Uitsluiting nieuw magazijn en renovatie winkel	Uitsluiting	-
7. Pleisterwerk burelen	Geen asbest	-
7.1 Code: 240943/m01	Mengmonster	-

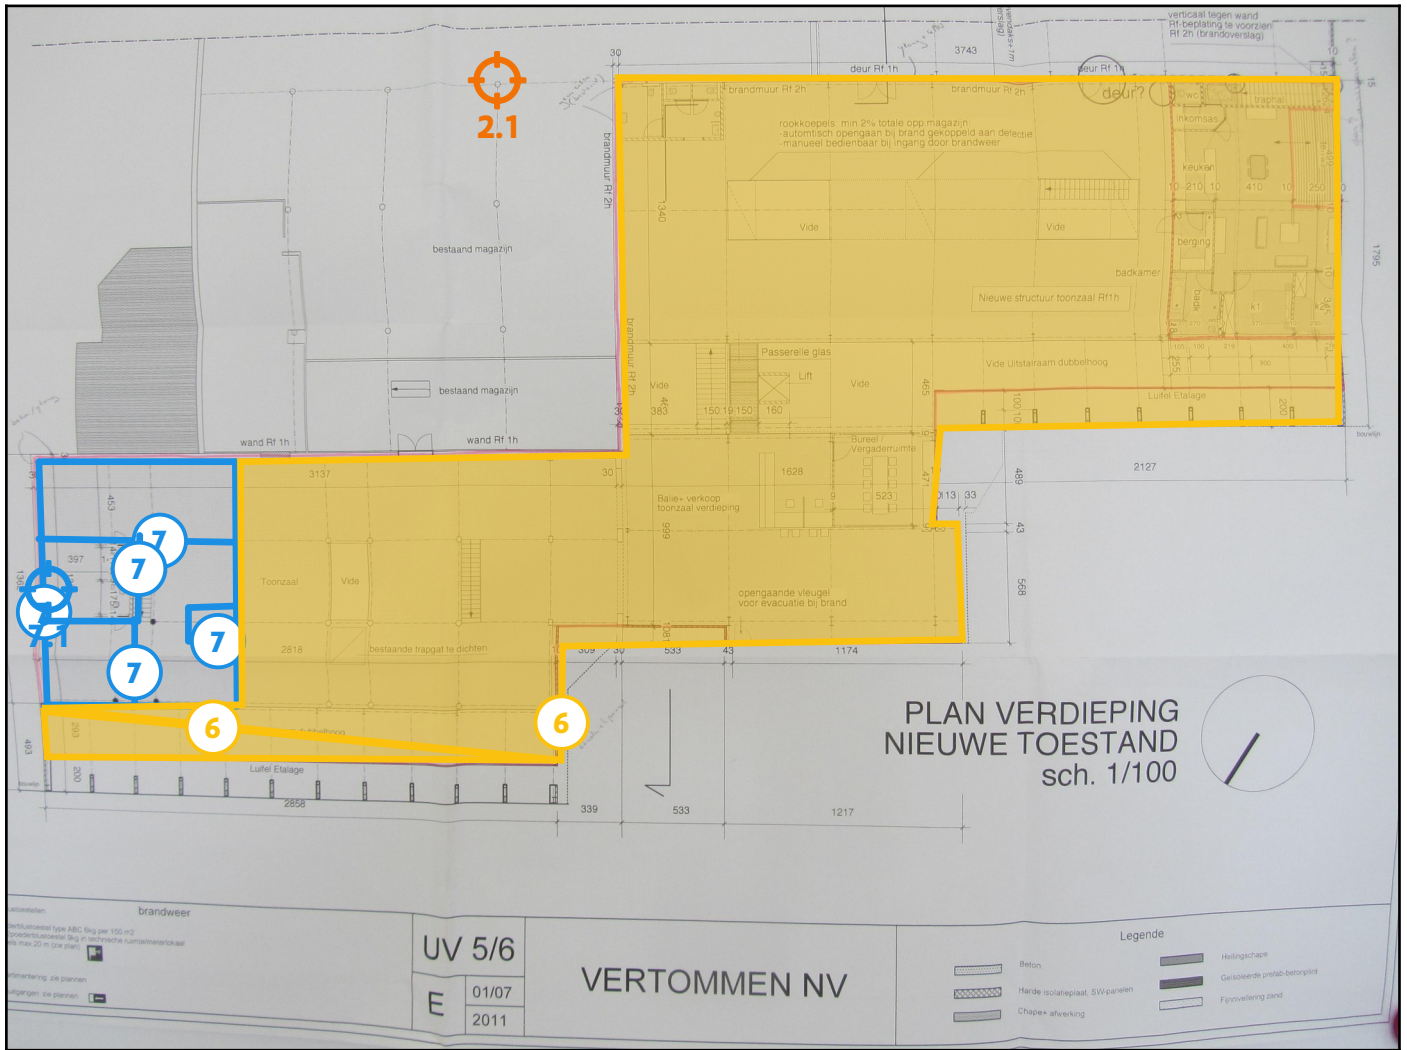
Plan 1.2: verdieping

Beschrijving	Type	Actie
2. Pilaren oud magazijn	Asbestmateriaal	Maatregelen nemen
2.1 Code: 240943/m03	Puntmonster	-
6. Uitsluiting nieuw magazijn en renovatie winkel	Uitsluiting	-
7. Pleisterwerk burelen	Geen asbest	-
7.1 Code: 240943/m01	Mengmonster	-
