# Asbestinventarisatattest

Nachtegaallaan 6/308, 2660 Antwerpen

Attestnummer : 20260723-000098.000

**Niet-asbestveilig**

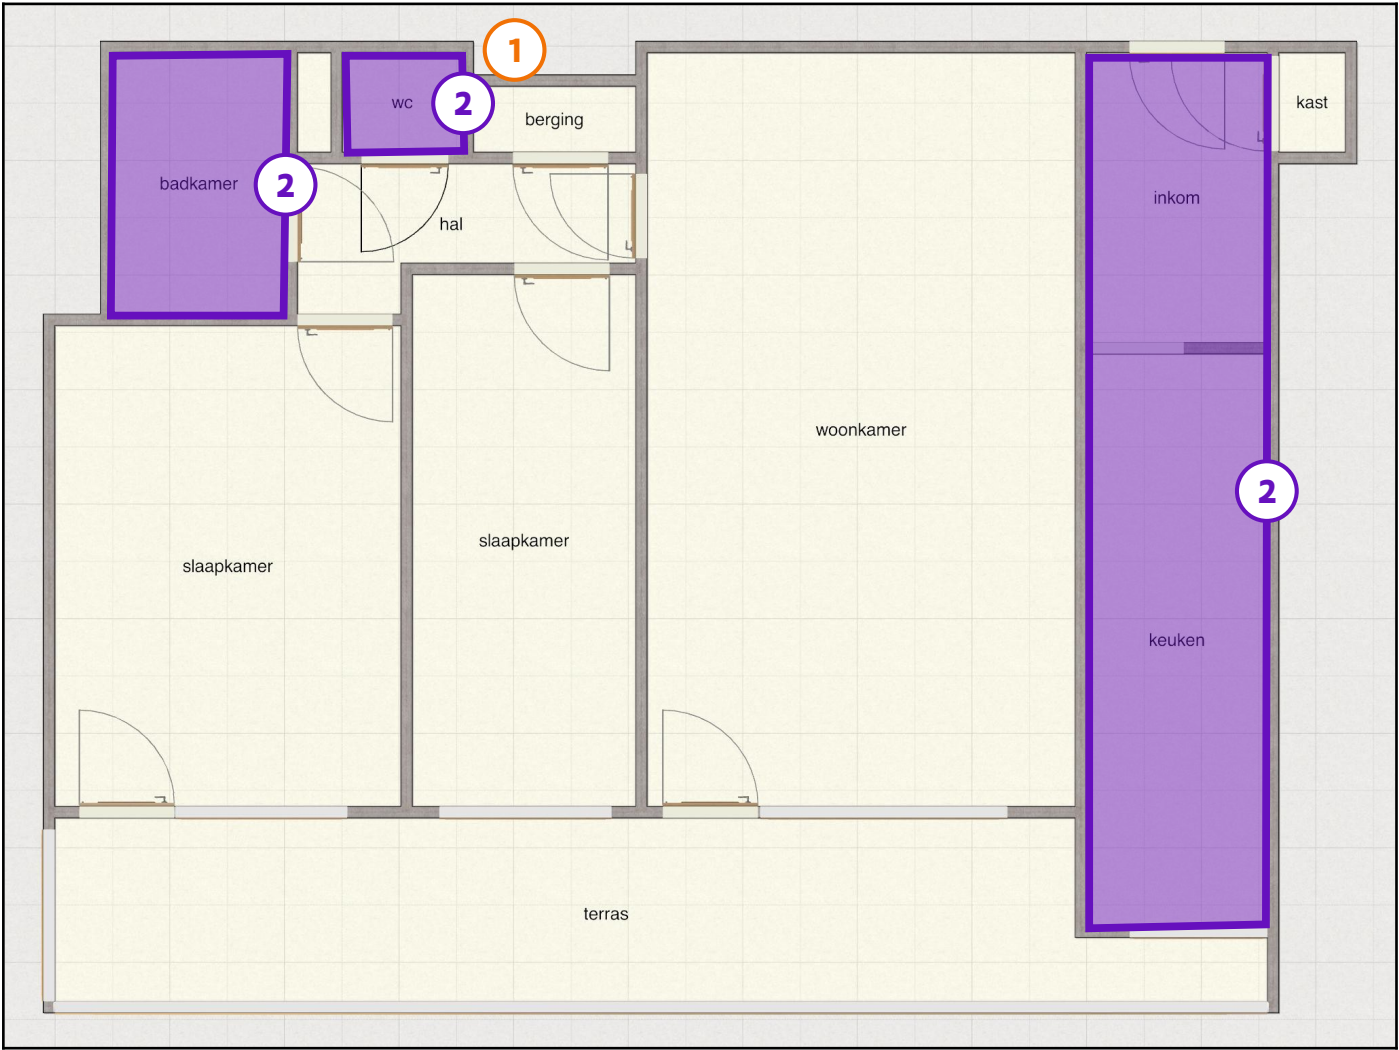
# Plan 1.1: Appartement

| Beschrijving | Type | Actie |
|---|---|---|
| 2. Tegellijm betegeling appartement | Advies | - |

De tegellijm achter de betegeling aan de wanden en vloeren in het appartement kan niet geïnspecteerd worden zonder schade toe te brengen aan de materialen. Bijgevolg valt dit buiten de opdracht. (niet-destructief onderzoek) Destructief onderzoek is nodig voor aanvang van sloop- of renovatiewerken om de aanwezigheid van mogelijke asbesthoudende tegellijm uit te sluiten.

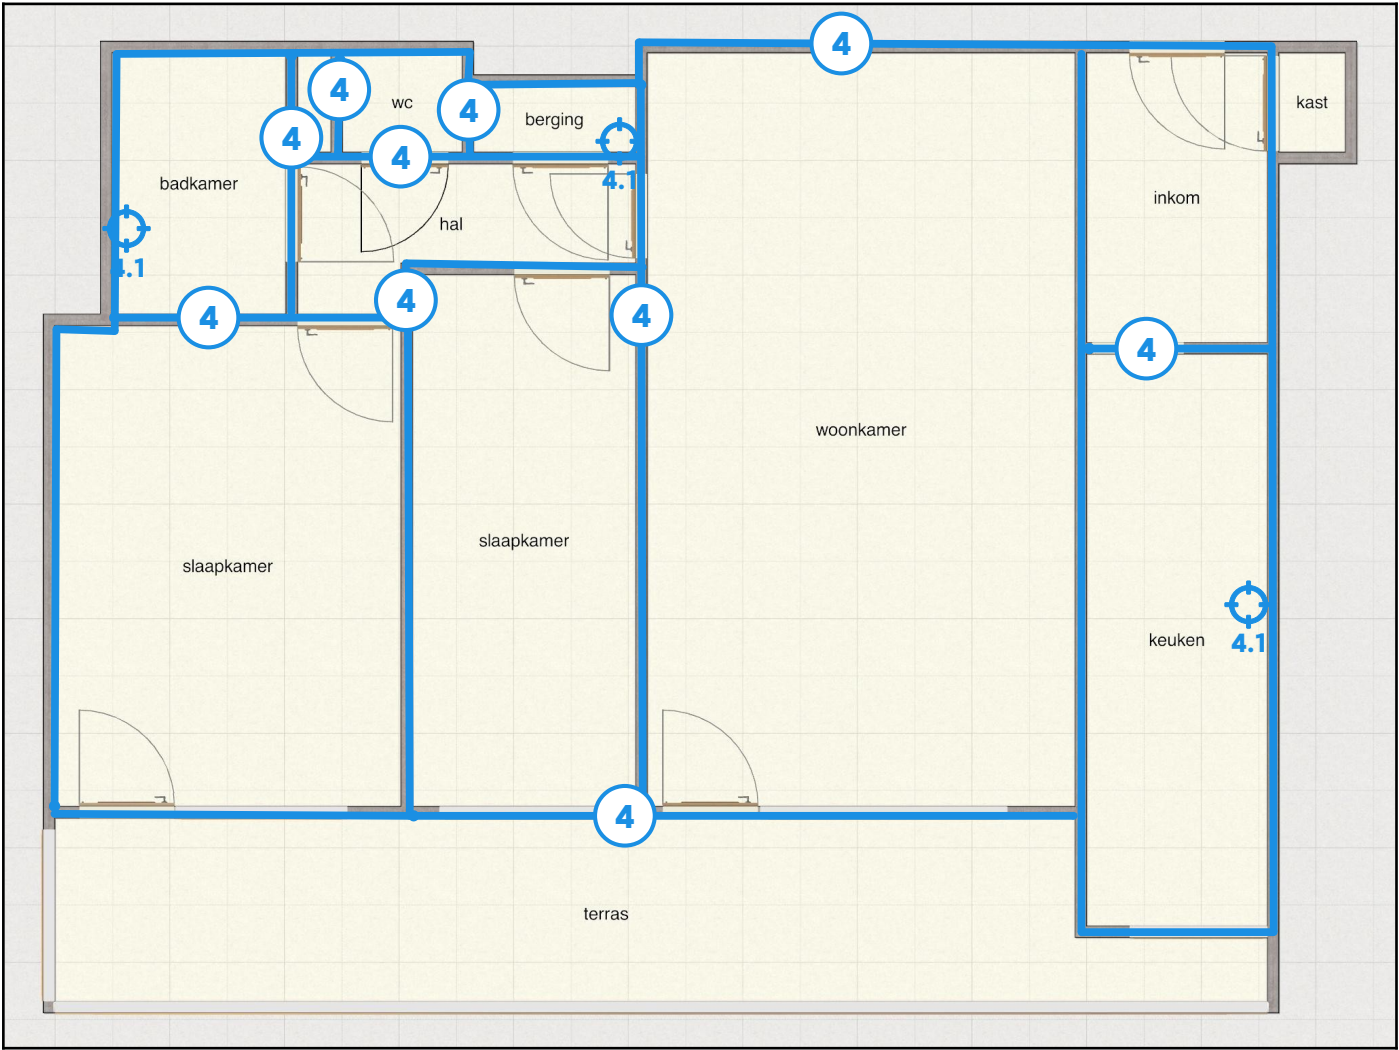
# Plan 1.2: Appartement pleisterwerk binnenwanden

| Beschrijving | Type | Actie |
|---|---|---|
| 4.1 Code: MM01 | Mengmonster | - |

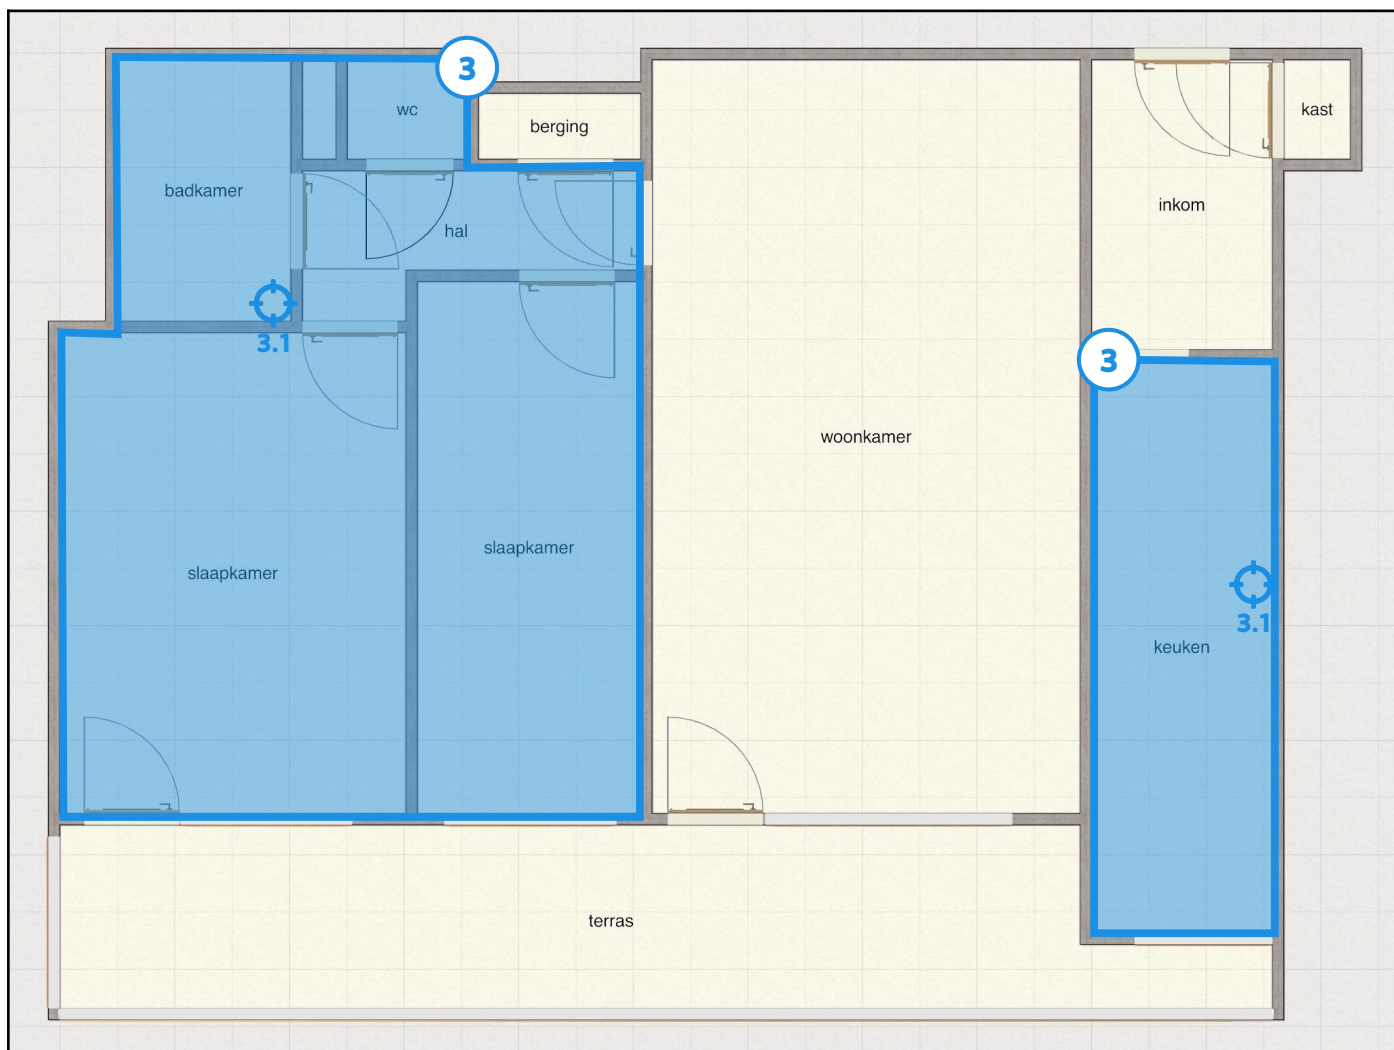
## Plan 1.3: Appartement plafonds

| Beschrijving | Type | Actie |
|---|---|---|
| 3.1 Code: MM02 | Mengmonster | - |

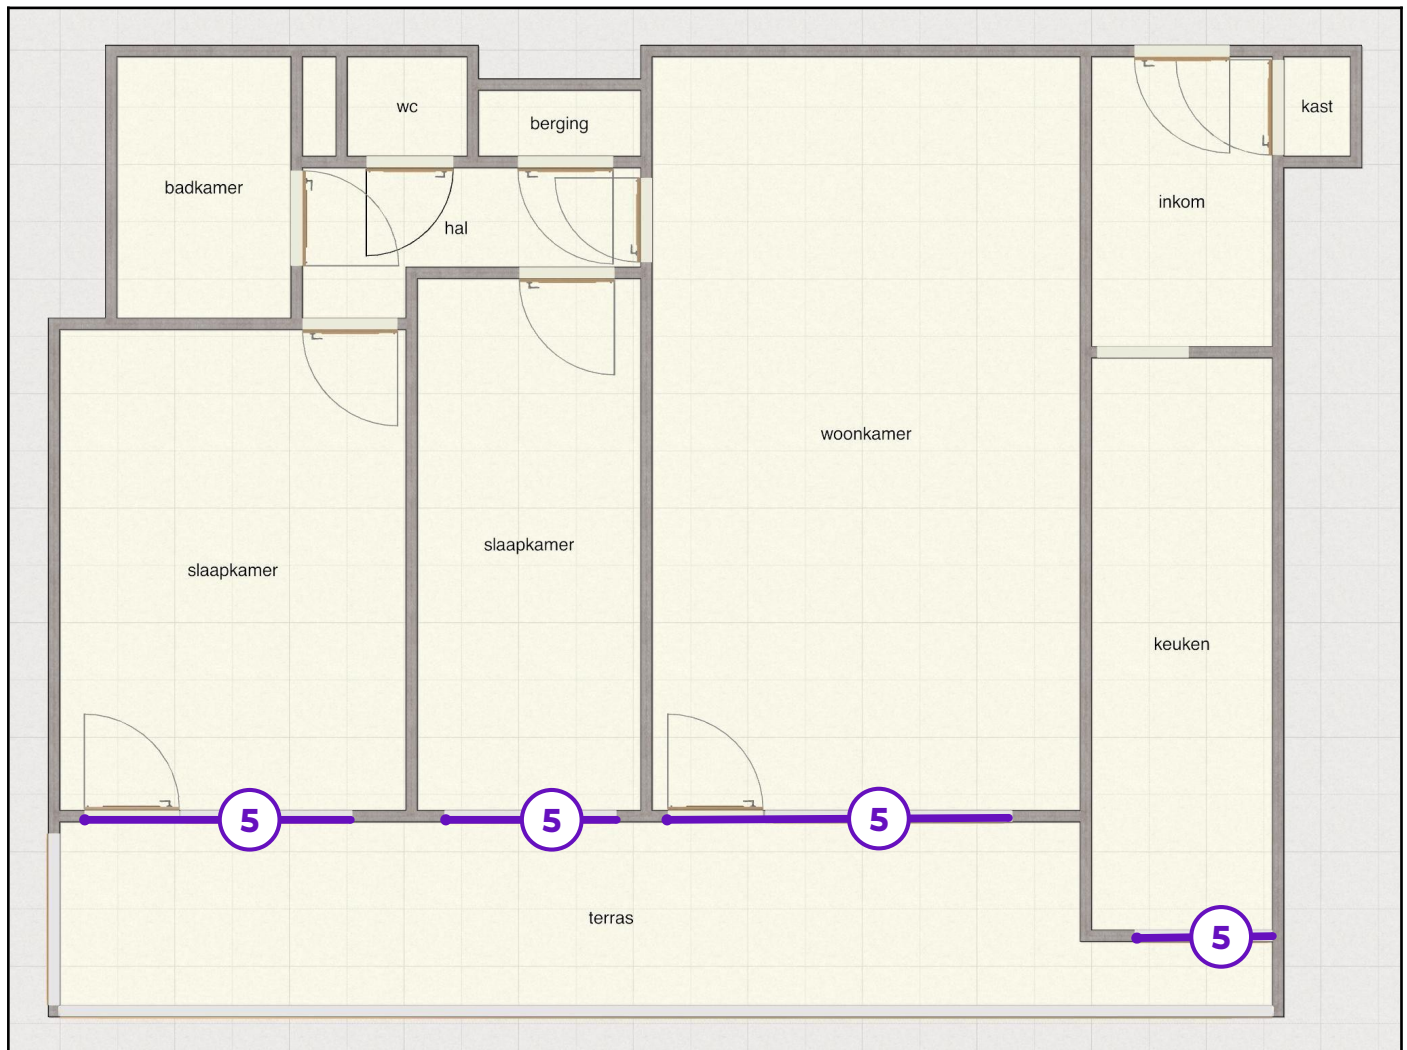
## Plan 1.4: Appartement buitenschil

| Beschrijving | Type | Actie |
|---|---|---|
| 5. Afdichting buitenschrijnwerk (siliconen) | Overige ruimte of materiaal | - |
