# Asbestinventarisatetest

Laerebeke 2, 9570 Lierde

Attestnummer : 20260701-000372.000

Uitgegeven op : 01.07.2026

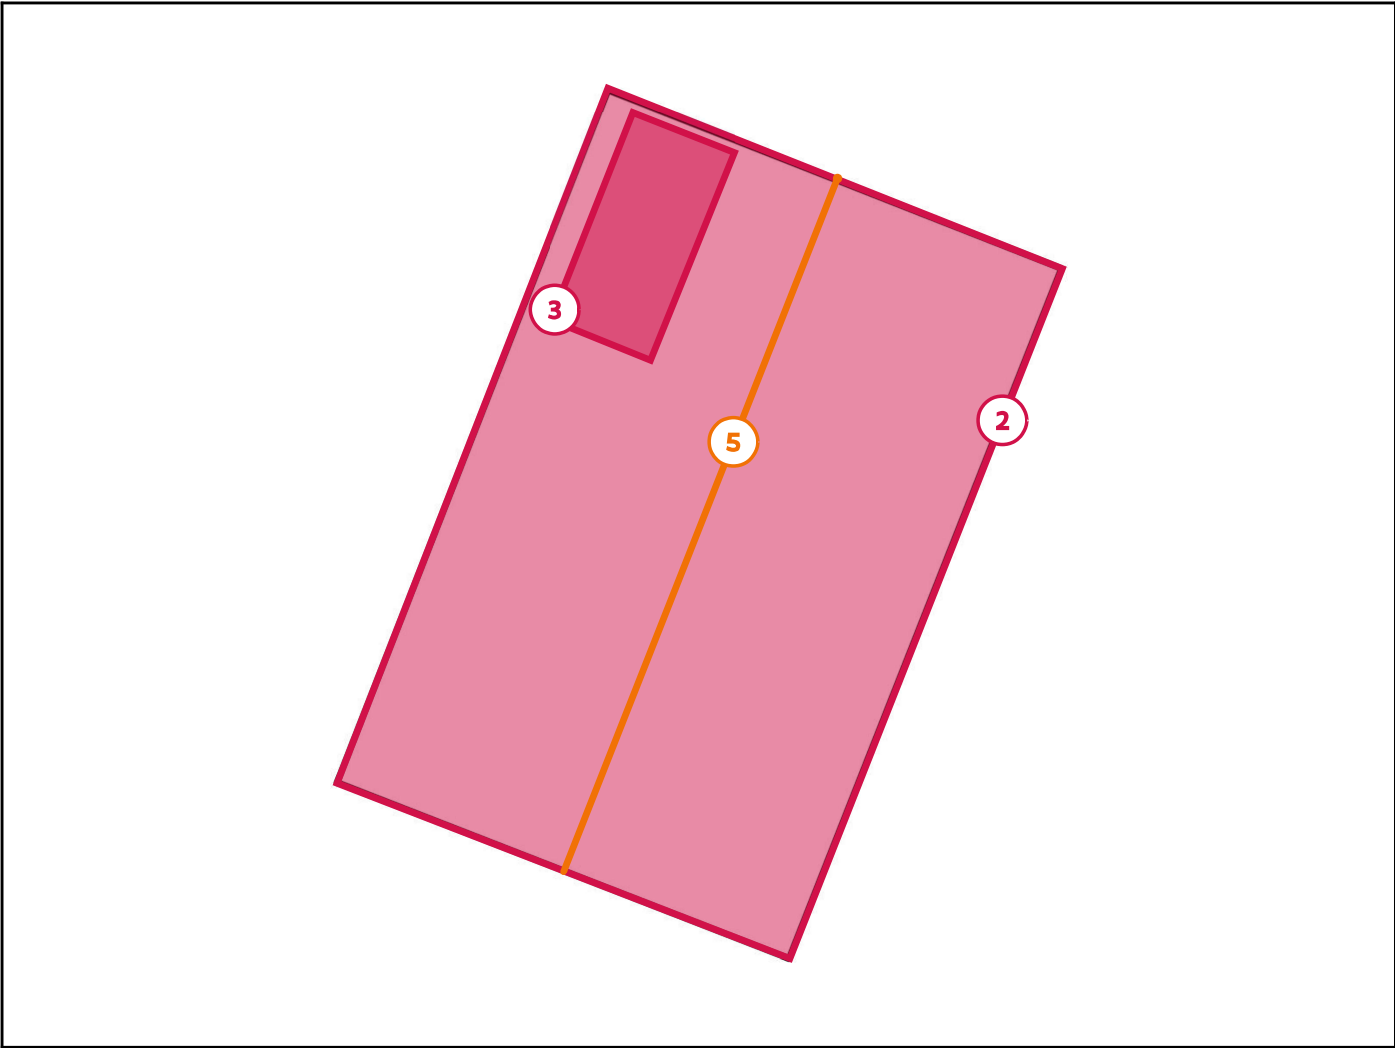
## Plan 2.1: Plan garage

| Beschrijving | Type | Actie |
|---|---|---|
| 5. Nok dak garage | Asbestmateriaal | Verwijderen |

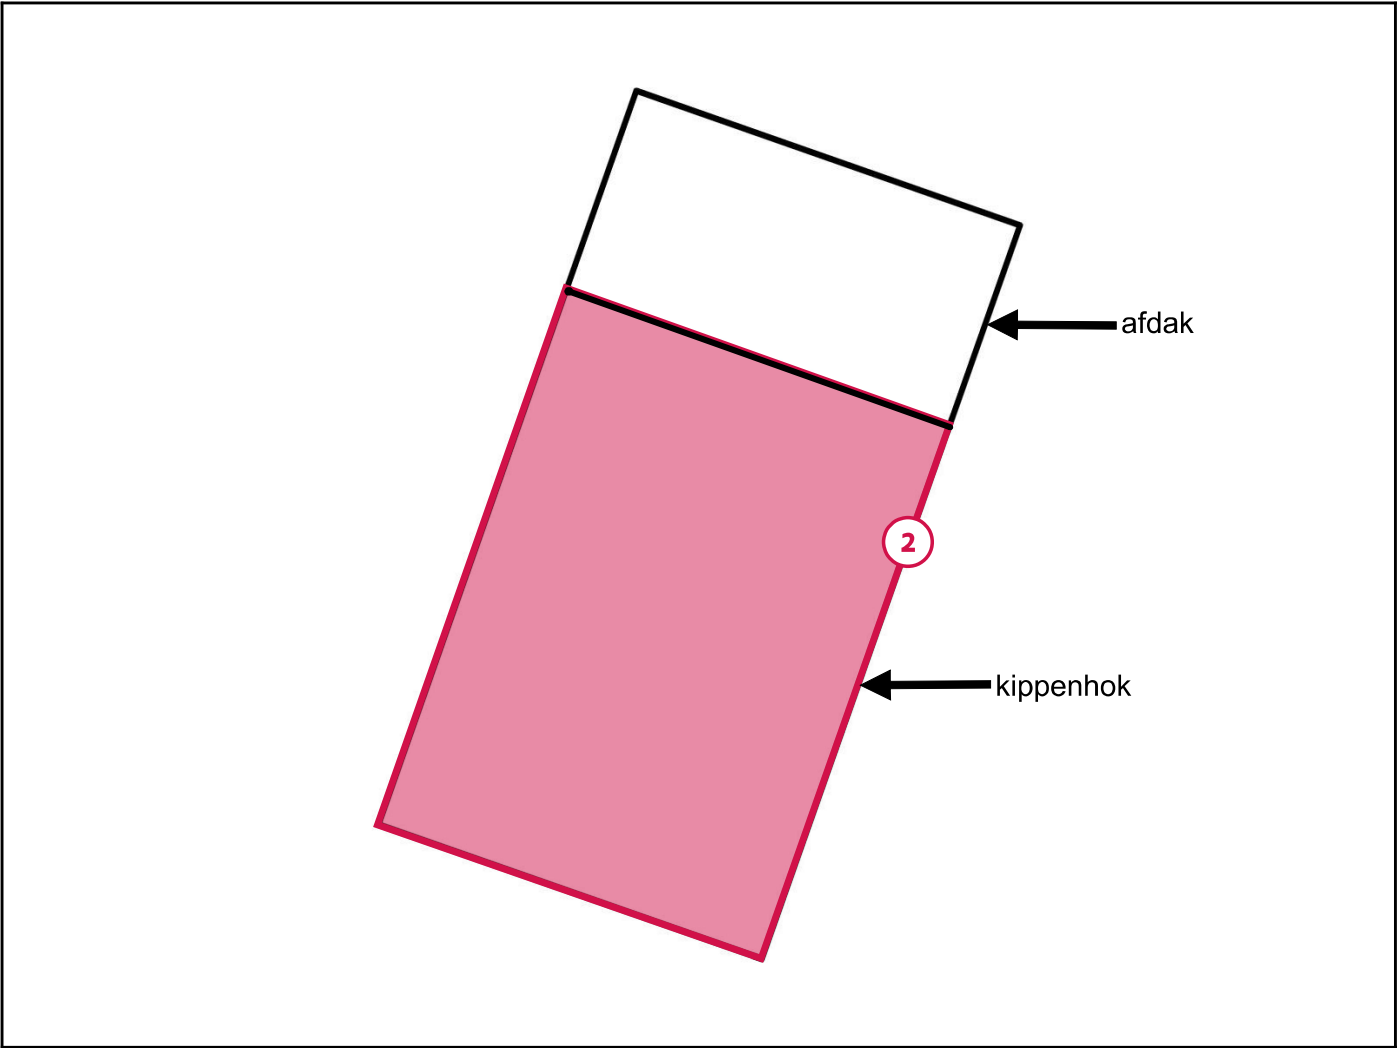
# Plan 4.1: Plan kippenhok + afdak

| Beschrijving | Type | Actie |
|---|---|---|
| 2. Golfplaten daken | Asbestmateriaal | Dringend verwijderen |

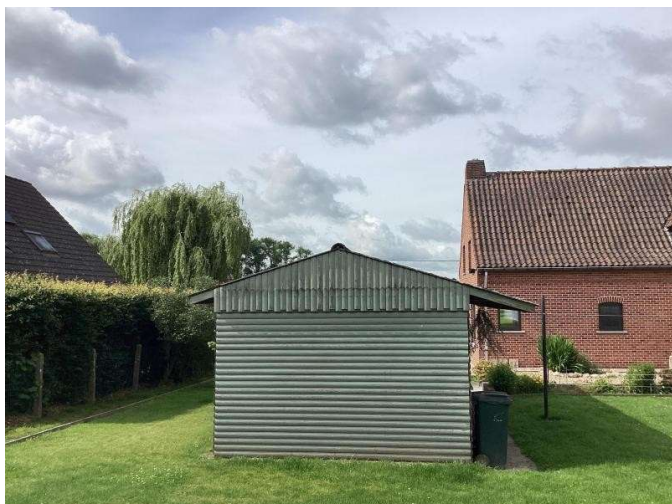
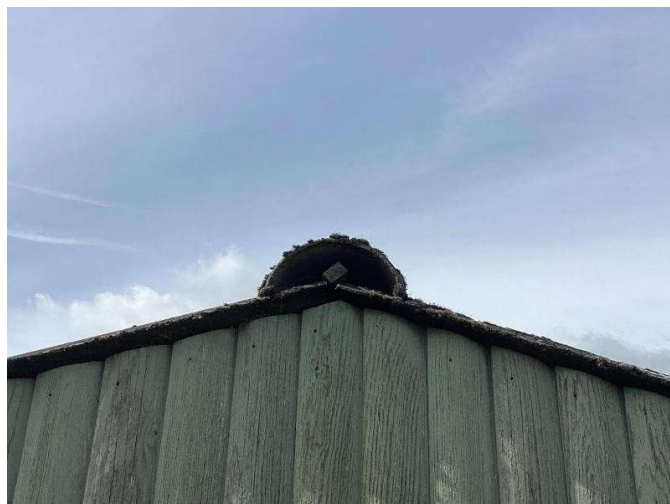
| Opmerking | Waar technisch mogelijk worden, om aan de inspanningsverplichtingen van het inspectieprotocol asbestinventarisatie te voldoen, de hoeveelheden van de vermelde materialen opgemeten. Bepaalde hoeveelheden vermeld in dit asbestattest, zij het oppervlaktes, lengtes, breedtes, diktes, gewichten of andere, kunnen dus in bepaalde gevallen het gevolg zijn van een schatting, raming of summiere berekening, geven dus enkel een indicatieve hoeveelheid aan en zijn dus geenszins bedoeld om een correcte weerspiegeling van de ware hoeveelheid aan te geven. Deze dienen dus met de nodige voorzichtigheid te worden geïnterpreteerd of gebruikt. |

dan voor de start van de werken en voor meer informatie zeker de toelichtingen achteraan dit asbestinventarisatietest en op de site [www.asbestinfo.be](http://www.asbestinfo.be). Deze toepassing mag enkel verwijderd worden zonder het te breken of te beschadigen. Vermijd stofvorming en stofverspreiding op elk moment van de werken en bevochtig of fixeert het materiaal. Het gebruik van sneldraaiende werktuigen (boormachine, slijpschijf, hogedrukreiniger...) is verboden.

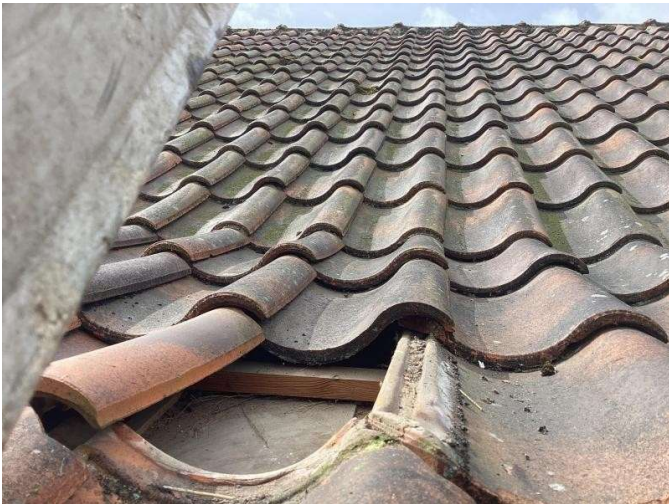
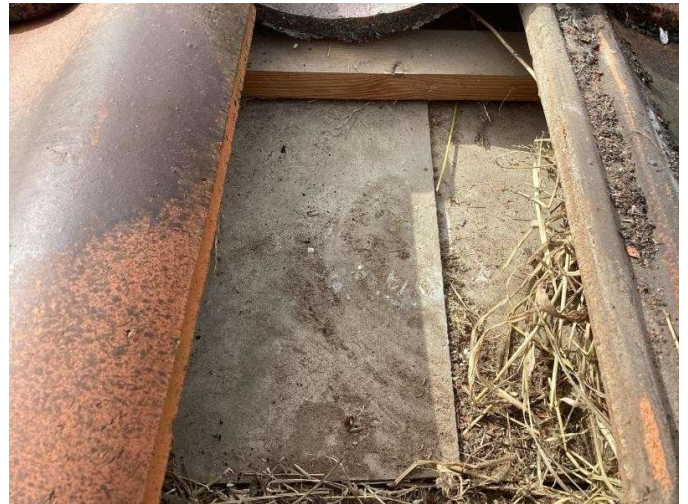
| Identificatiemethode | <p>De asbestdeskundige beoordeelt het materiaal als asbestverdacht en dus asbesthoudend, en dit zonder monstername.</p> <p>Motivatie: De monstername brengt andere schade aan dan schade die inherent is aan de monstername.</p> |

werken en bevochtig of fixeer het materiaal. Het gebruik van sneldraaiende werktuigen (boormachine, slijpschijf, hogedrukreiniger...) is verboden. Zorg voor gepaste persoonlijke beschermingsmiddelen: minimaal FFP3-mondmasker (EN 149), wegwerpoverall met kap (minimaal Cat III, type 5/6), wegwerphandschoenen en overschoenen of afspoelbaar schoeisel. Het afval kan verpakt aangeboden worden bij een recyclagepark (raadpleeg de voorwaarden van uw recyclagepark).

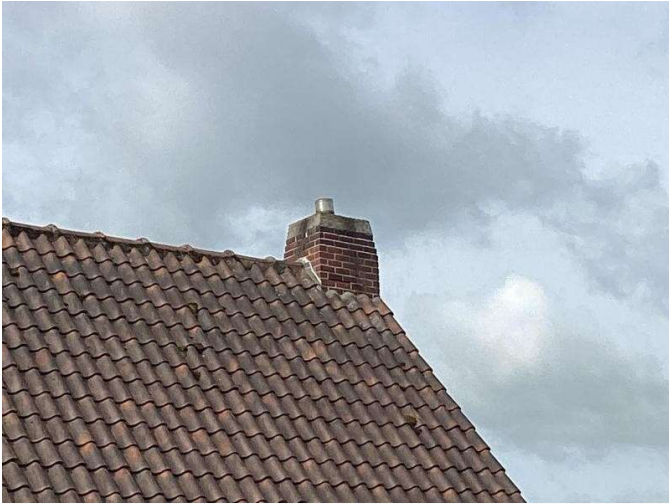
Situeringsfoto

- Plan 1.4: Dakenplan
