Asbestinventarisatetest

Oudstrijdersstraat 26, 8770 Ingelmunster

Attestnummer : 20240128-000084.000

Uitgegeven op : 28.01.2024

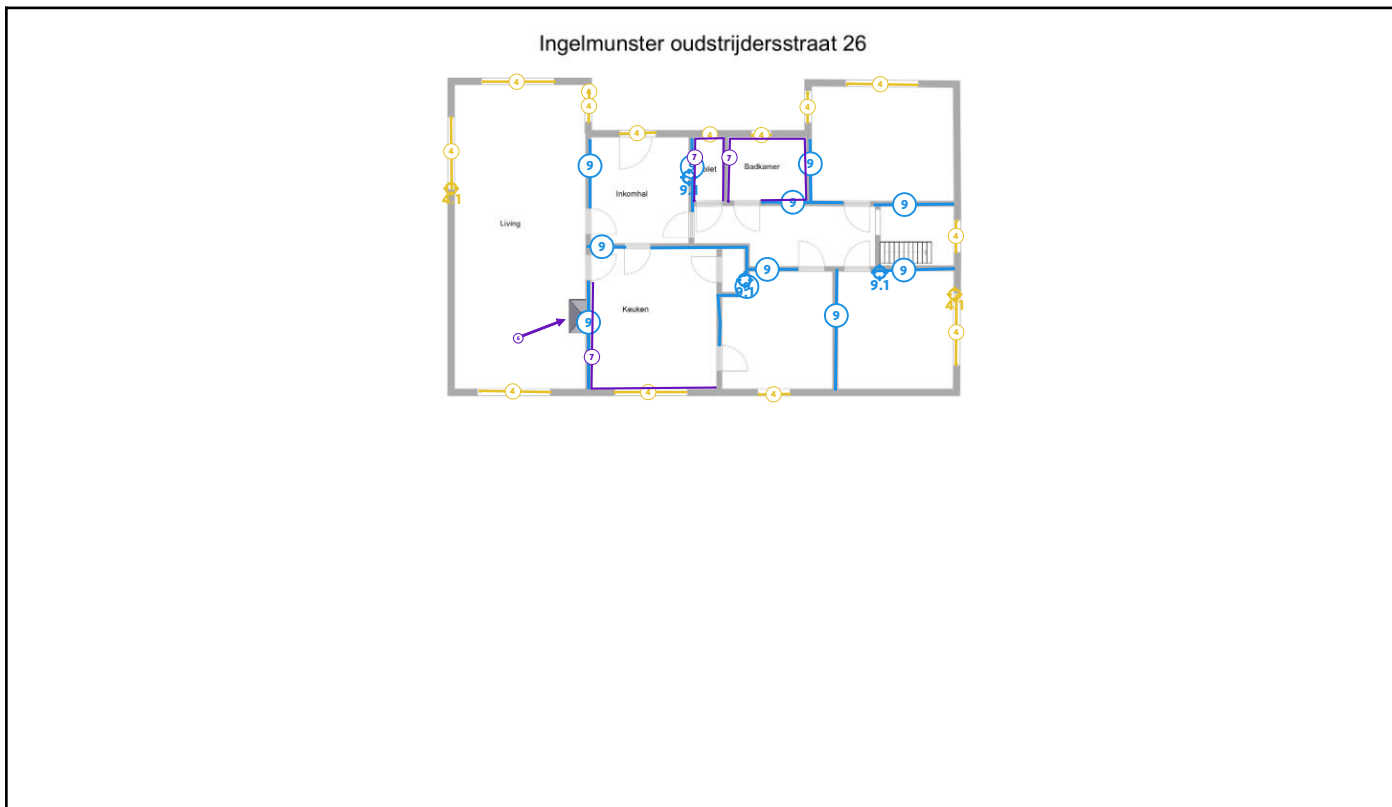
Plan 1.1: plan Ingelmunster oudstrijdersstraat 2

Beschrijving	Type	Actie
4. Mastiek ramen	Asbestmateriaal	Zorgvuldig beheren
4.1 Code: M3 - mastiek ramen	Mengmonster	-
6. Open haard - binnenbekleding	Advies	-
7. Tegellijm - badkamer / keuken / toilet	Advies	-
9. Pleisterwerk muren	Geen asbest	-
9.1 Code: M1 - pleisterwerk muren	Mengmonster	-

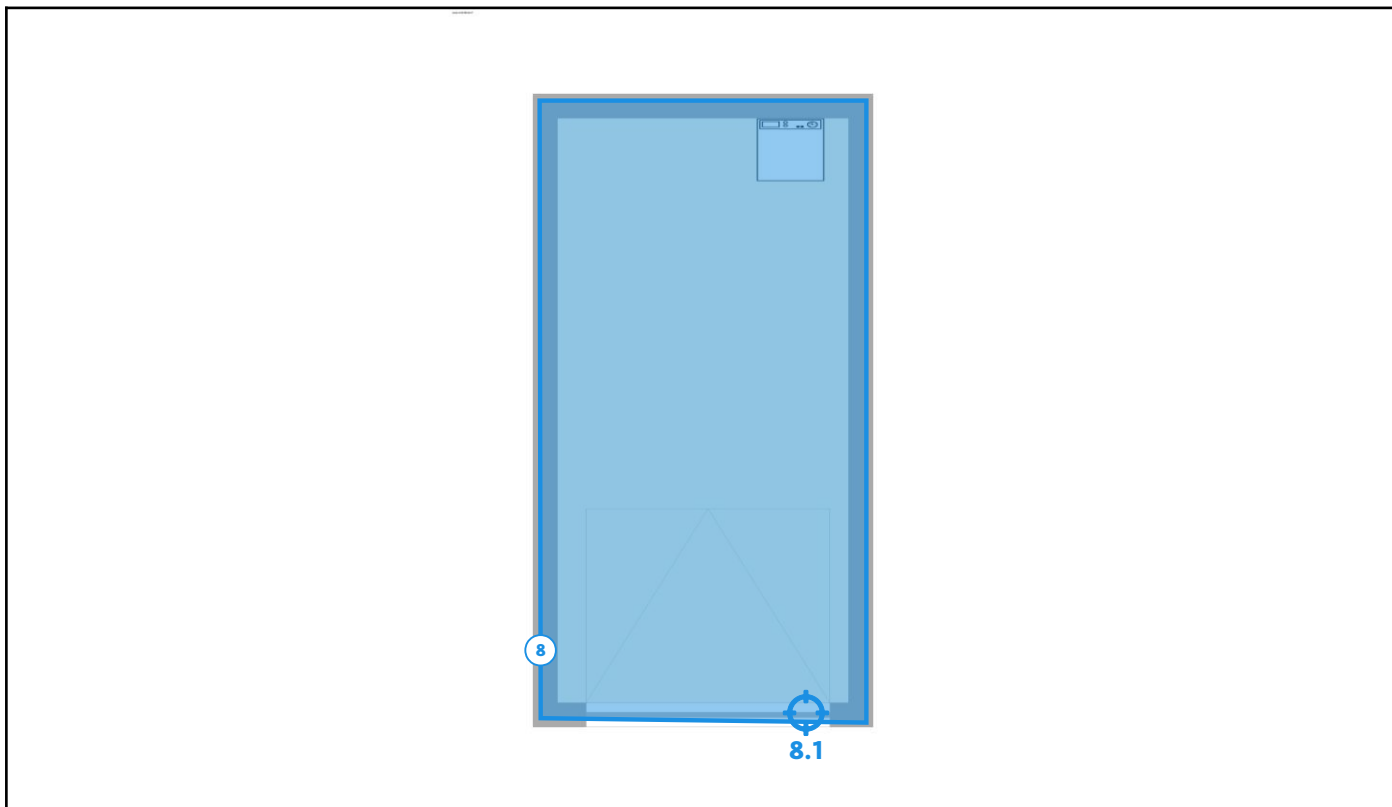
Plan 2.2: garage - voor aanduiding roofing

Beschrijving	Type	Actie
8. Roofing dak garage	Geen asbest	-
8.1 Code: P5 - roofing dak garage	Puntmonster	-
