Asbestinventarisatetest

Honschotestraat 226, 8560 Wevelgem

Attestnummer : 20240314-000464.000

Niet-asbestveilig

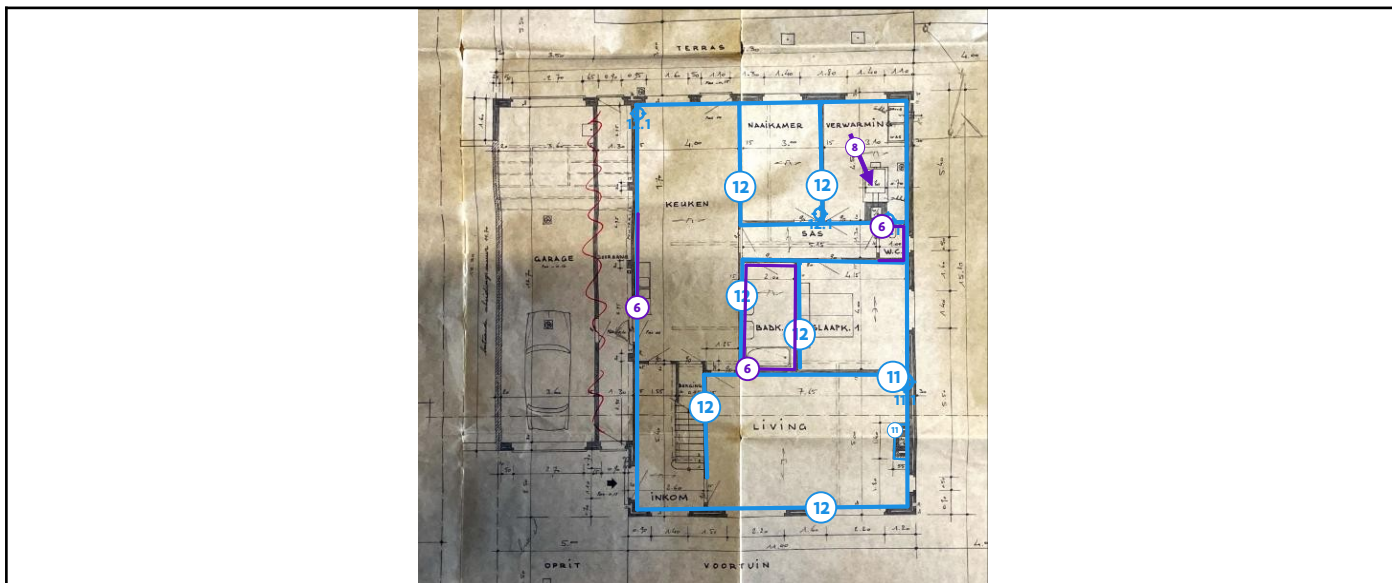
Plan 1.1: plan benedenverdieping

Beschrijving	Type	Actie
6. tegellijm tegels keuken / badkamer / toilet	Advies	-
8. Oude verwarmingsketel	Advies	-
11. schouwmantel : vuurvaste plaat/sierpleister	Geen asbest	-
11.1 Code: P4 - schouwmantel - plaat met sierpleister	Puntmonster	-
12. pleisterwerk muren	Geen asbest	-
12.1 Code: M3 - pleisterwerk muren	Mengmonster	-

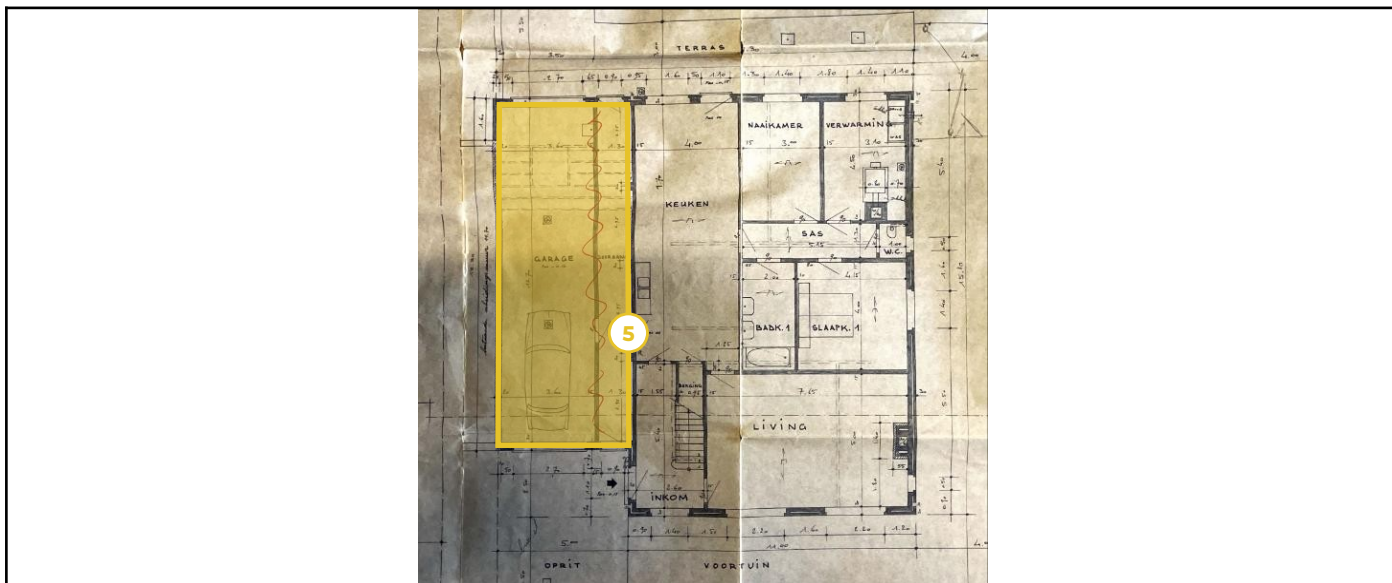
Plan 1.2: plan benedenverdieping vr aanduiding dak garage

Beschrijving	Type	Actie
5. onderdakplaten woning & garage	Asbestmateriaal	Zorgvuldig beheren

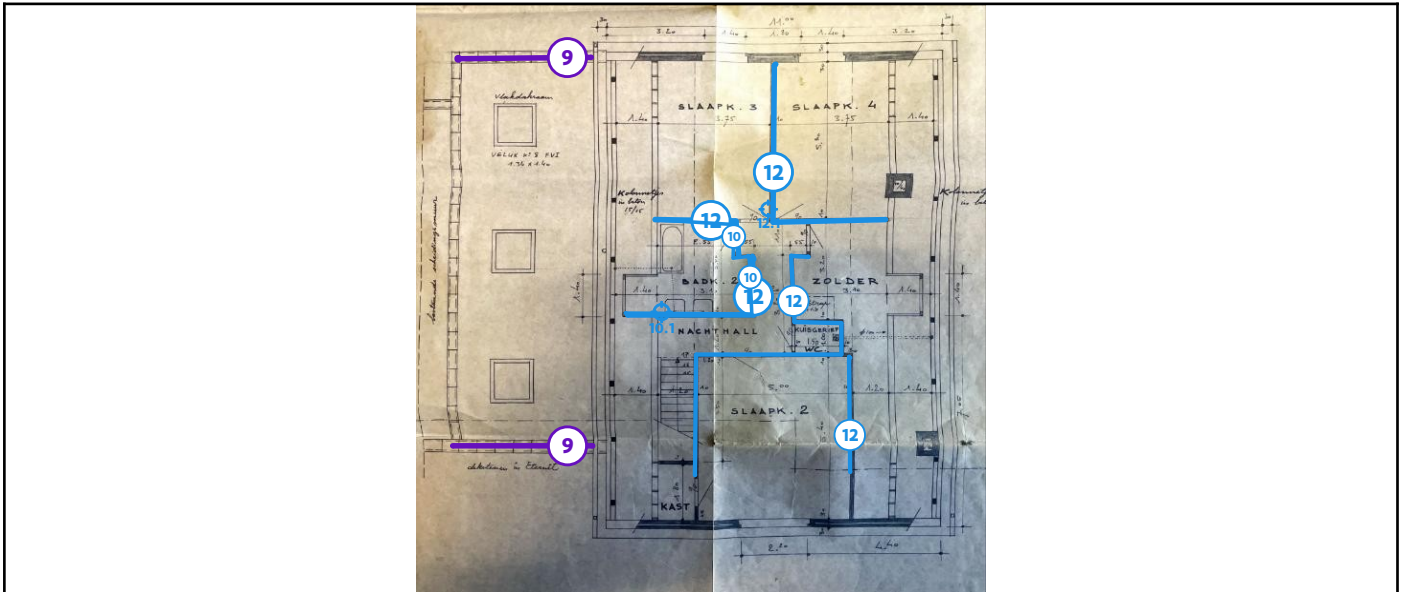
Plan 1.3: plan bovenverdieping

Beschrijving	Type	Actie
9. dekstenen garagemuur vooraan en achteraan	Advies	-
10. tegellijm - pleister - voormalige badkamer boven	Geen asbest	-
10.1 Code: M2 - tegellijm voormalige badkamer boven	Mengmonster	-
12. pleisterwerk muren	Geen asbest	-
12.1 Code: M3 - pleisterwerk muren	Mengmonster	-

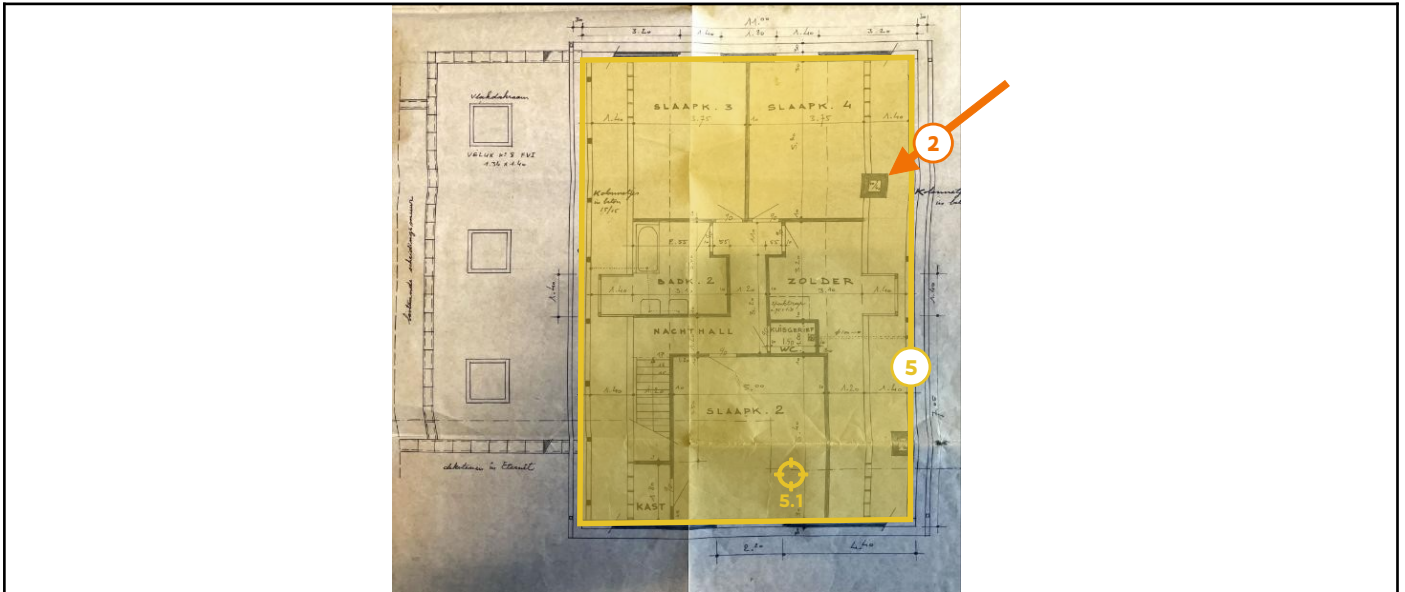
Plan 1.4: plan bovenverdieping vr aanduiding dak

Beschrijving	Type	Actie
2. schouwhoed	Asbestmateriaal	Verwijderen
5. onderdakplaten woning & garage	Asbestmateriaal	Zorgvuldig beheren
5.1 Code: P1 - onderdakplaten woning & garage	Puntmonster	-

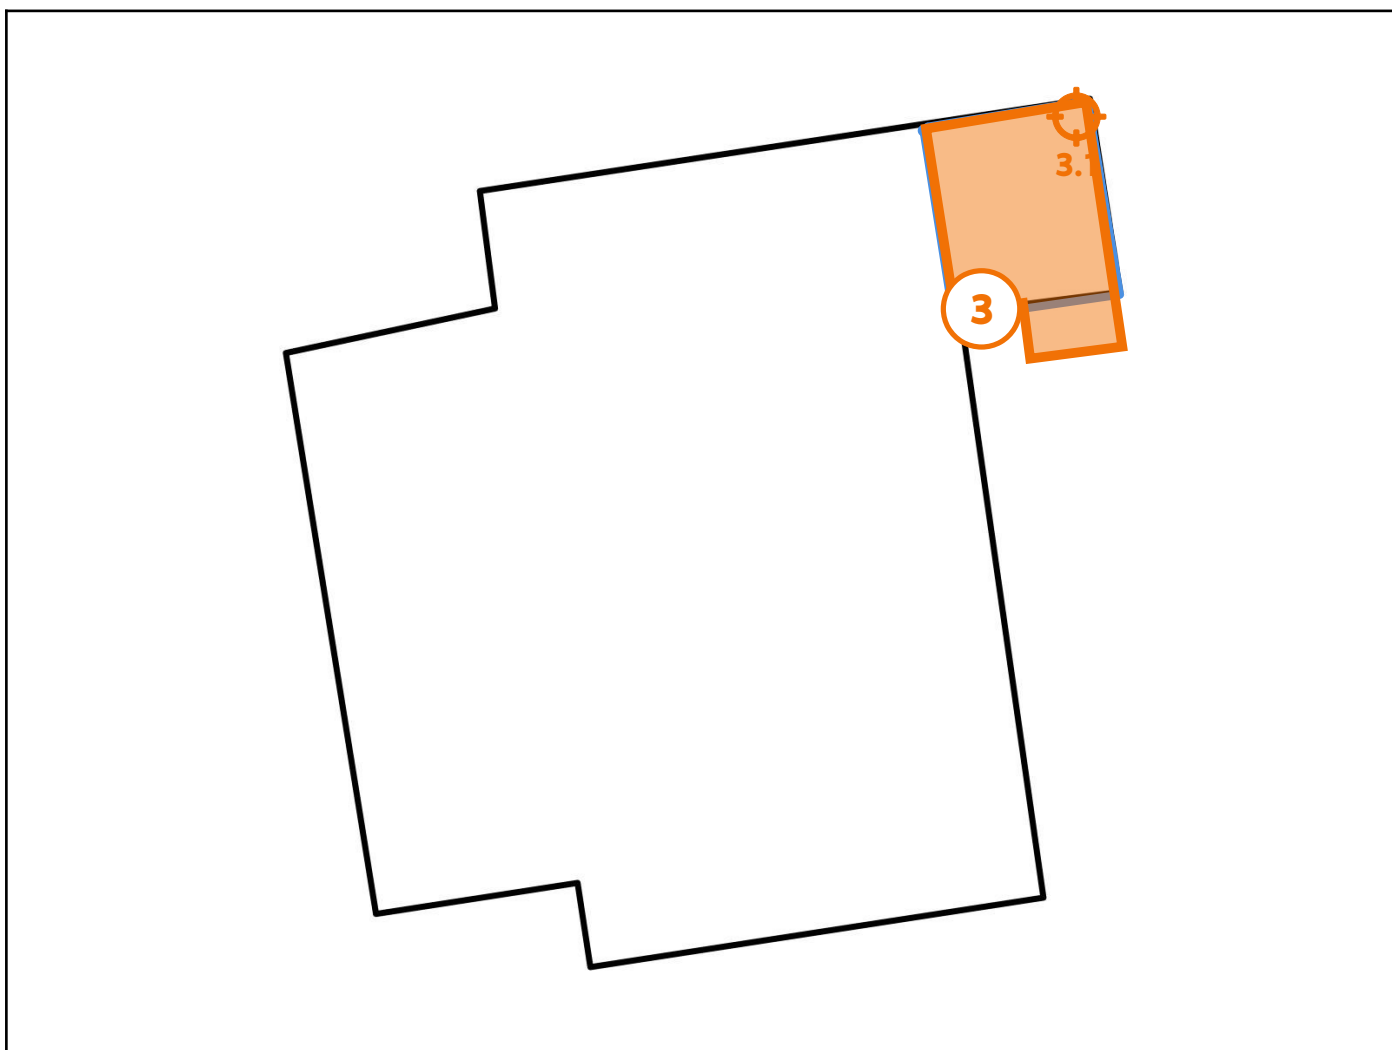
Plan 1.5: Hoofdgeb. plan met veranda en berging (aangeduid)

Beschrijving	Type	Actie
3. golfplaten berging naast woning	Asbestmateriaal	Verwijderen
3.1 Code: P6 - golfplaten berging naast woning	Puntmonster	-

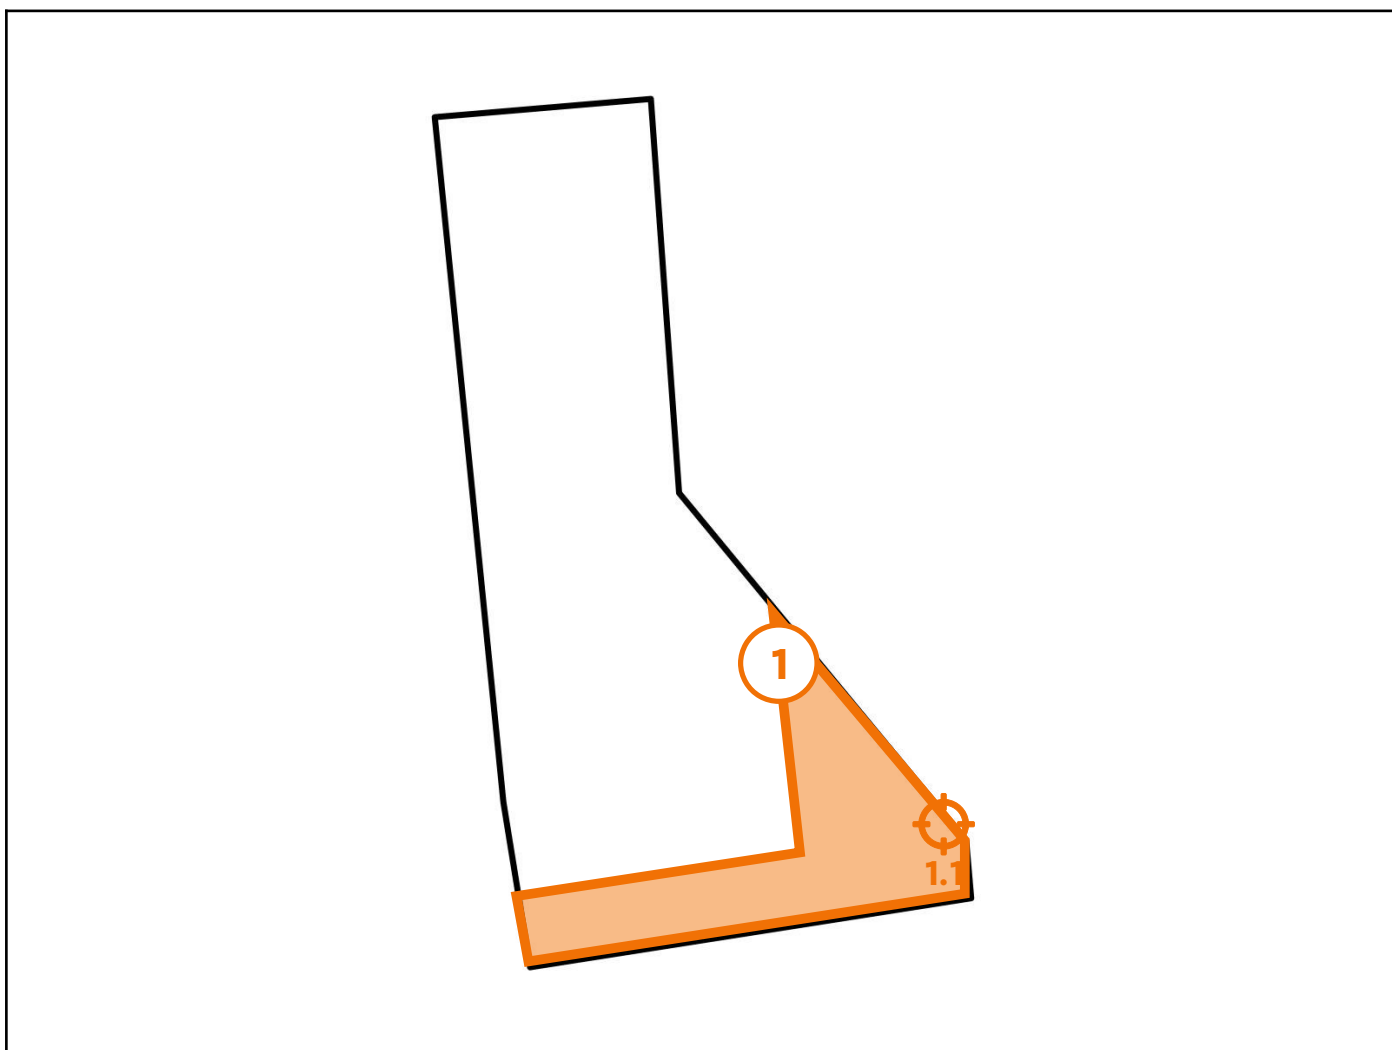
Plan 2.1: voormalige volièrè

Beschrijving	Type	Actie
1. golfplaten voormalige volièrè	Asbestmateriaal	Verwijderen
1.1 Code: P5 - golfplaten volièrè	Puntmonster	-

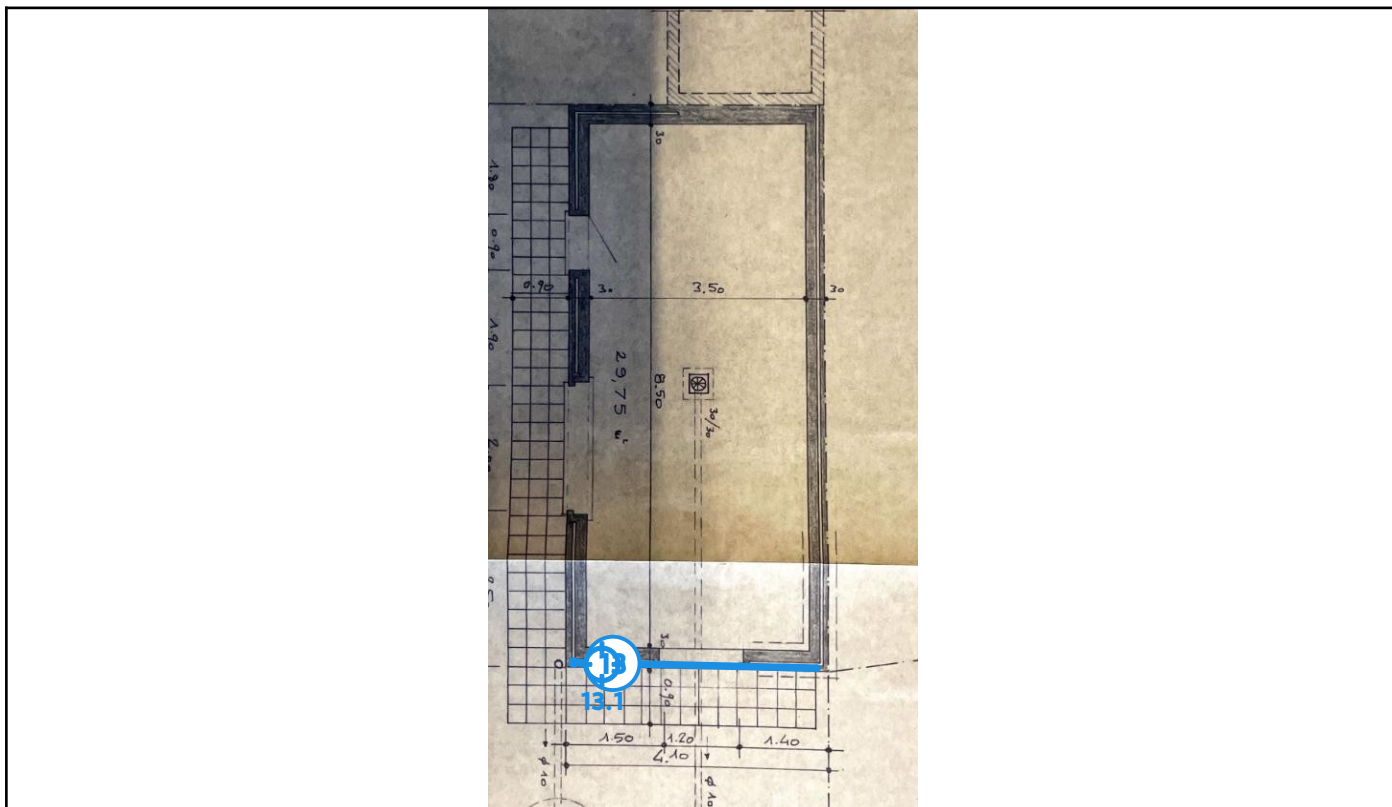
Plan 3.1: plan tuinhuis (origineel)

Beschrijving	Type	Actie
13. gevellen tuinberging	Geen asbest	-
13.1 Code: P7 - gevellen zijkant dak tuinberging	Puntmonster	-

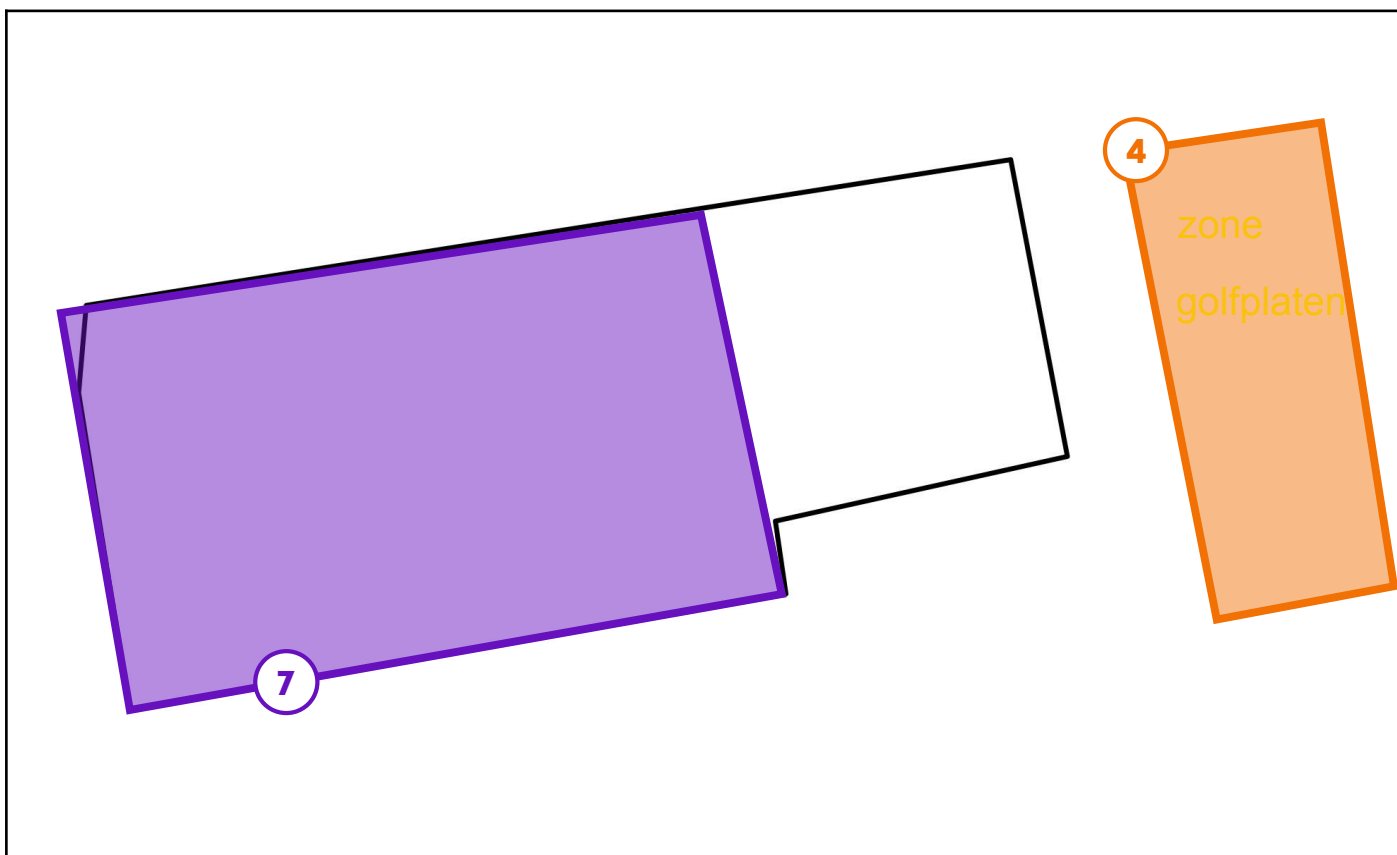
Plan 3.2: schets origineel tuinhuis + aanbouw

Beschrijving	Type	Actie
4. golfplaten gebruikt als afdakje en als afscheiding	Asbestmateriaal	Verwijderen
7. onderdak tuinberging	Advies	-
