# Asbestinventarisatetest

Boerenkrijglaan 6, 2250 Olen

Attestnummer : 20241007-000251.000

Uitgegeven op : 07.10.2024

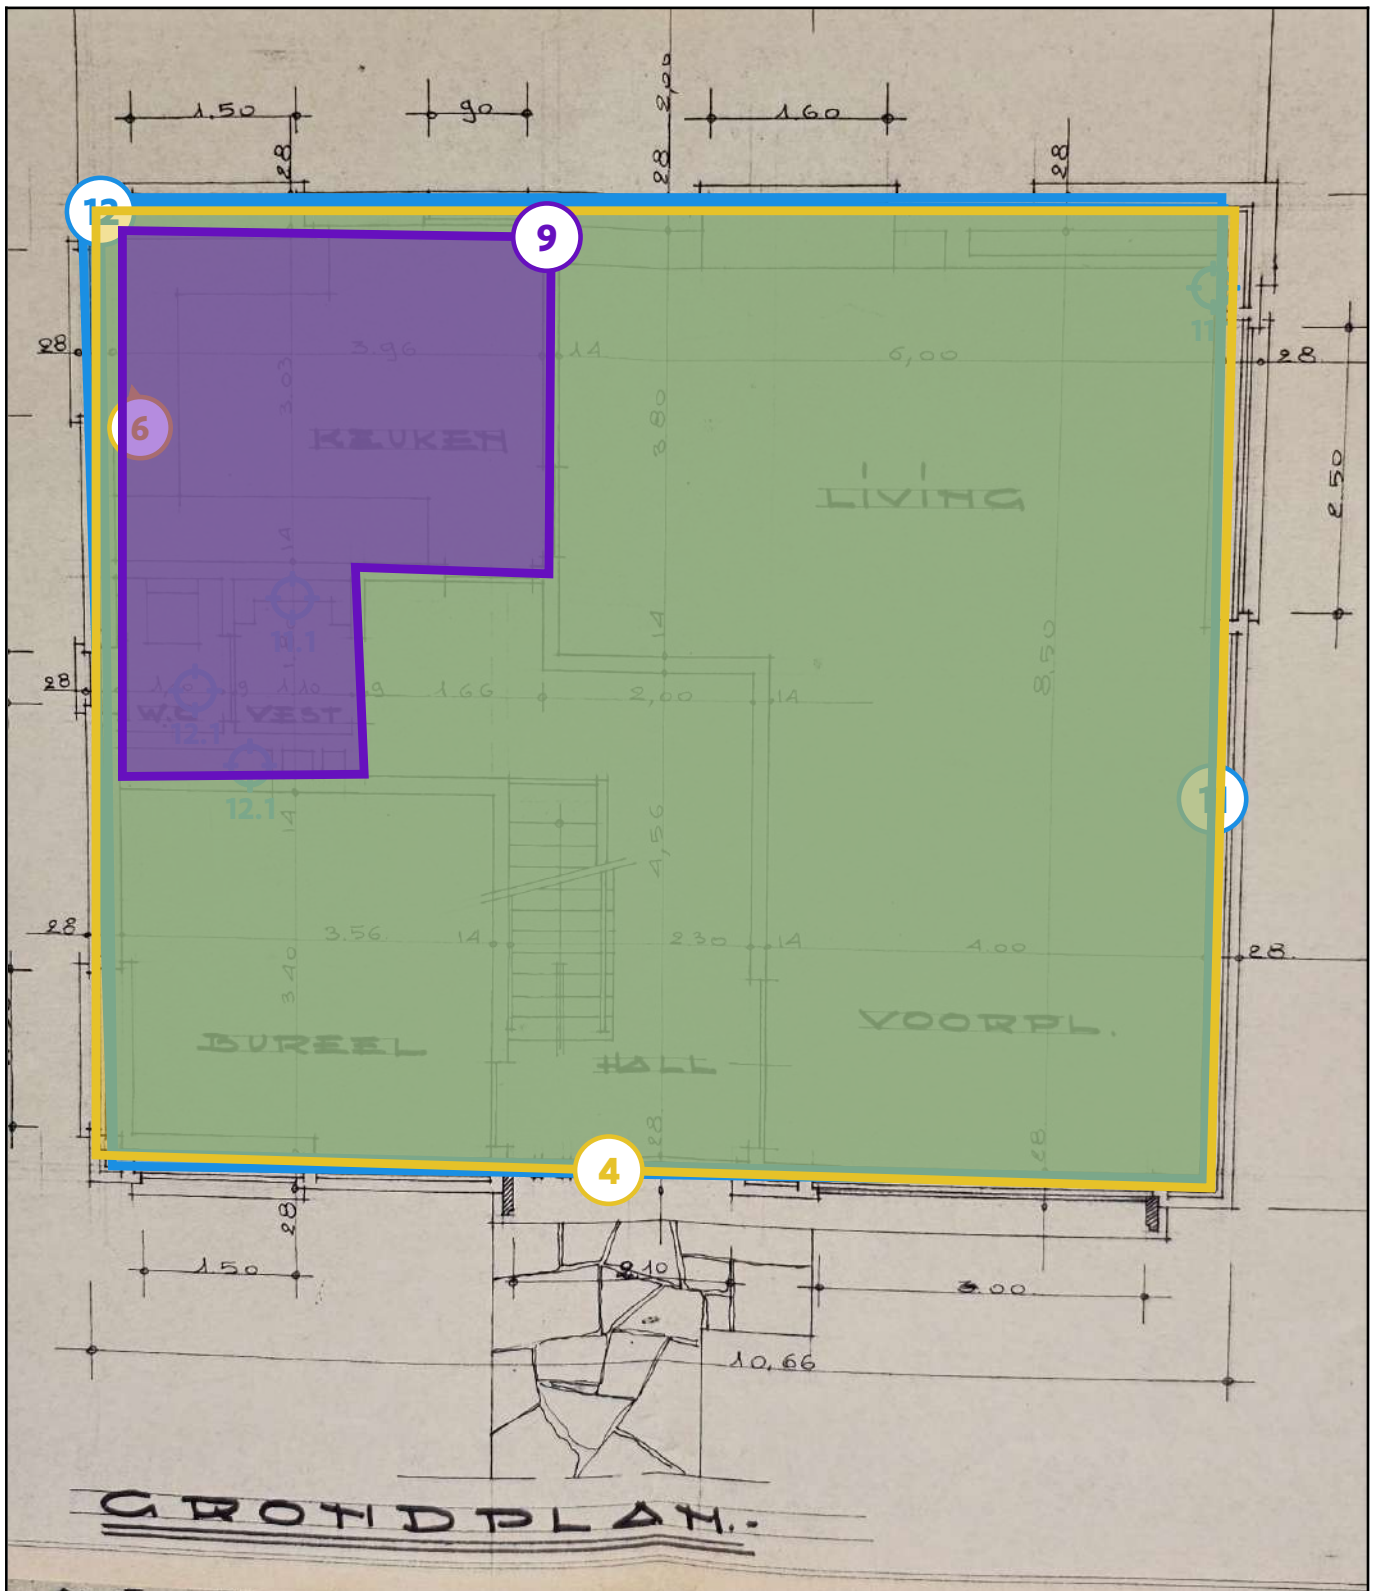
## Plan 1.2: Gelijkvloers

4. lichtsckelaars, stopcontacten, elek materiaal	Asbestmateriaal	Zorgvuldig beheren
6. bekleding / bescherming onderzijde spoelbak keuken	Asbestmateriaal	Zorgvuldig beheren
9. Algemeen advies tegellijm	Advies	-
11. Pleisterwerk muren	Geen asbest	-
11.1 Code: MM04	Mengmonster	-
12. Pleisterwerk plafonds	Geen asbest	-
12.1 Code: MM05	Mengmonster	-

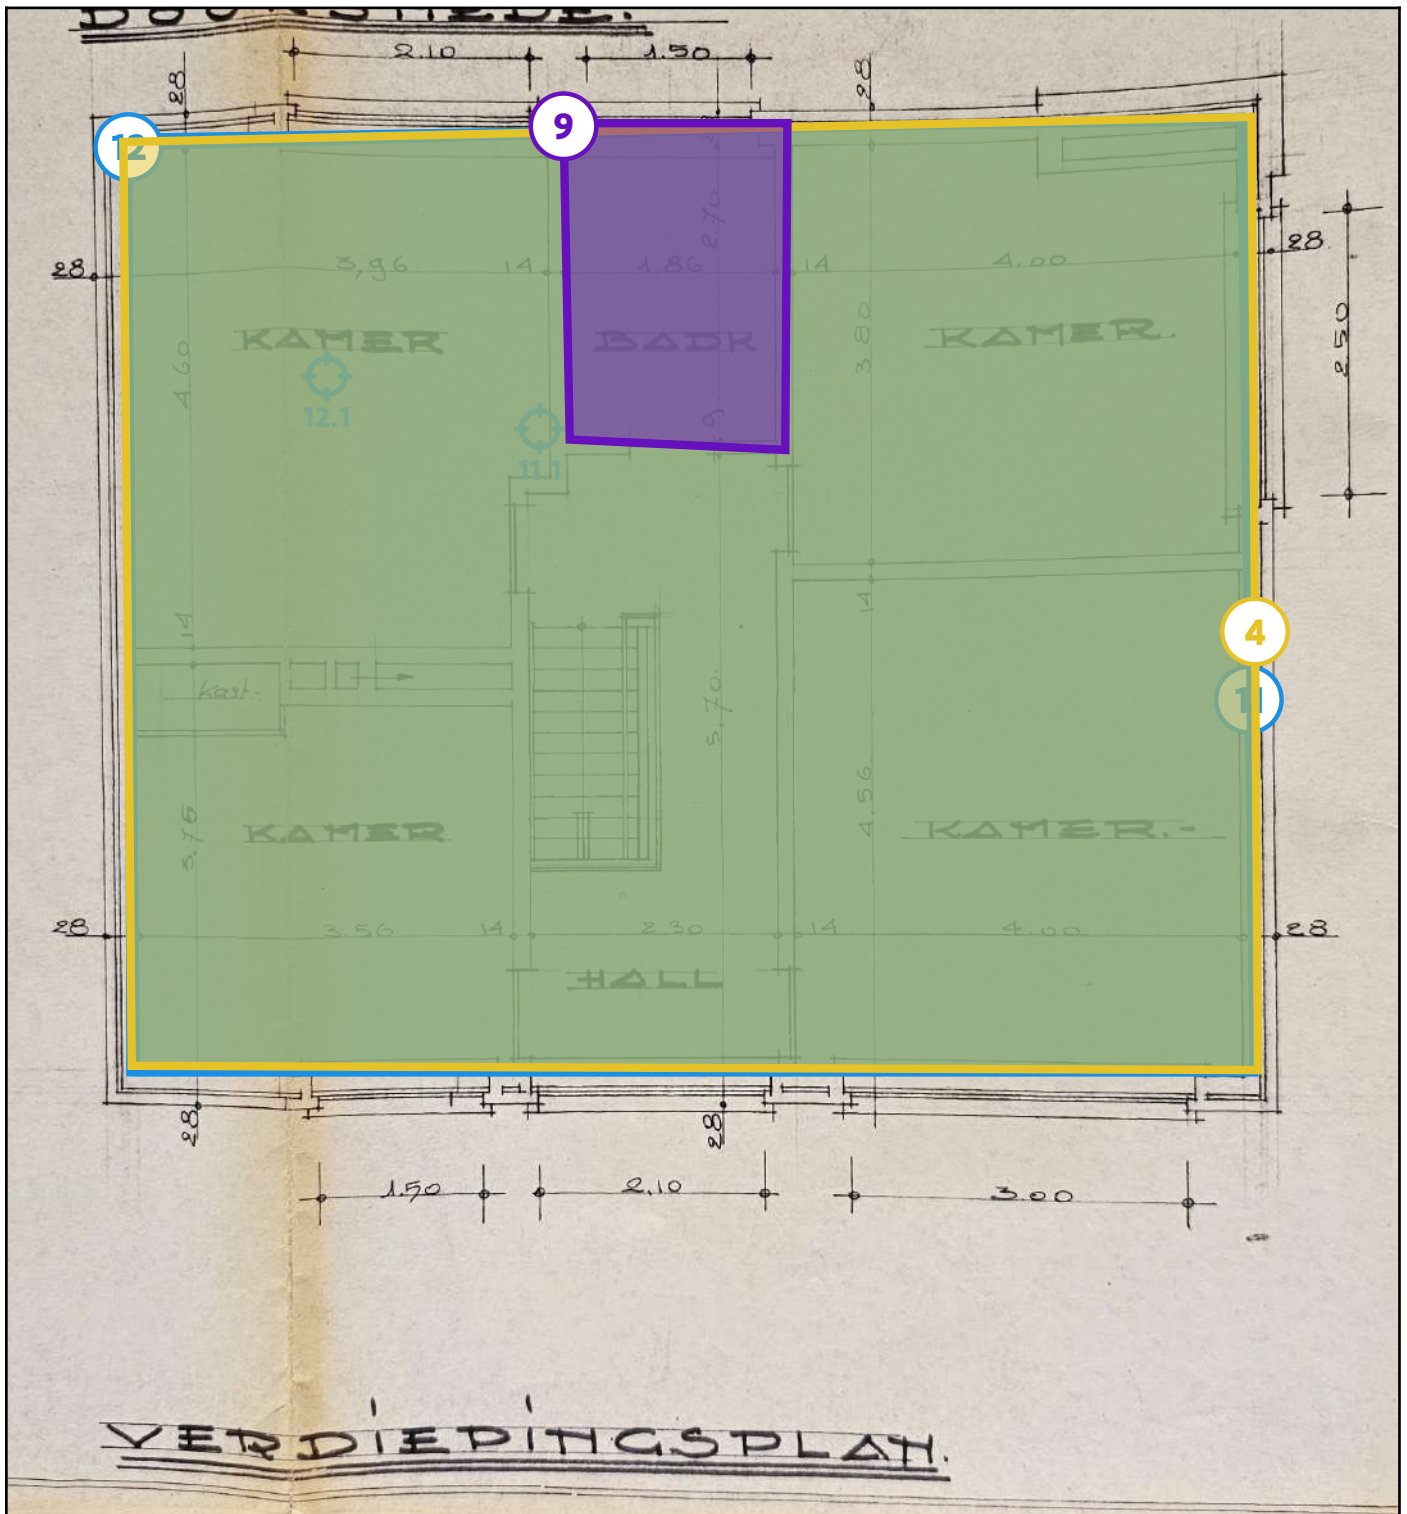
# Plan 1.3: 1e Verdiep

Beschrijving	Type	Actie
4. lichtsckelaars, stopcontacten, elek materiaal	Asbestmateriaal	Zorgvuldig beheren

9. Algemeen advies tegellijm	Advies	-
11. Pleisterwerk muren	Geen asbest	-
11.1 Code: MM04	Mengmonster	-
12. Pleisterwerk plafonds	Geen asbest	-
12.1 Code: MM05	Mengmonster	-

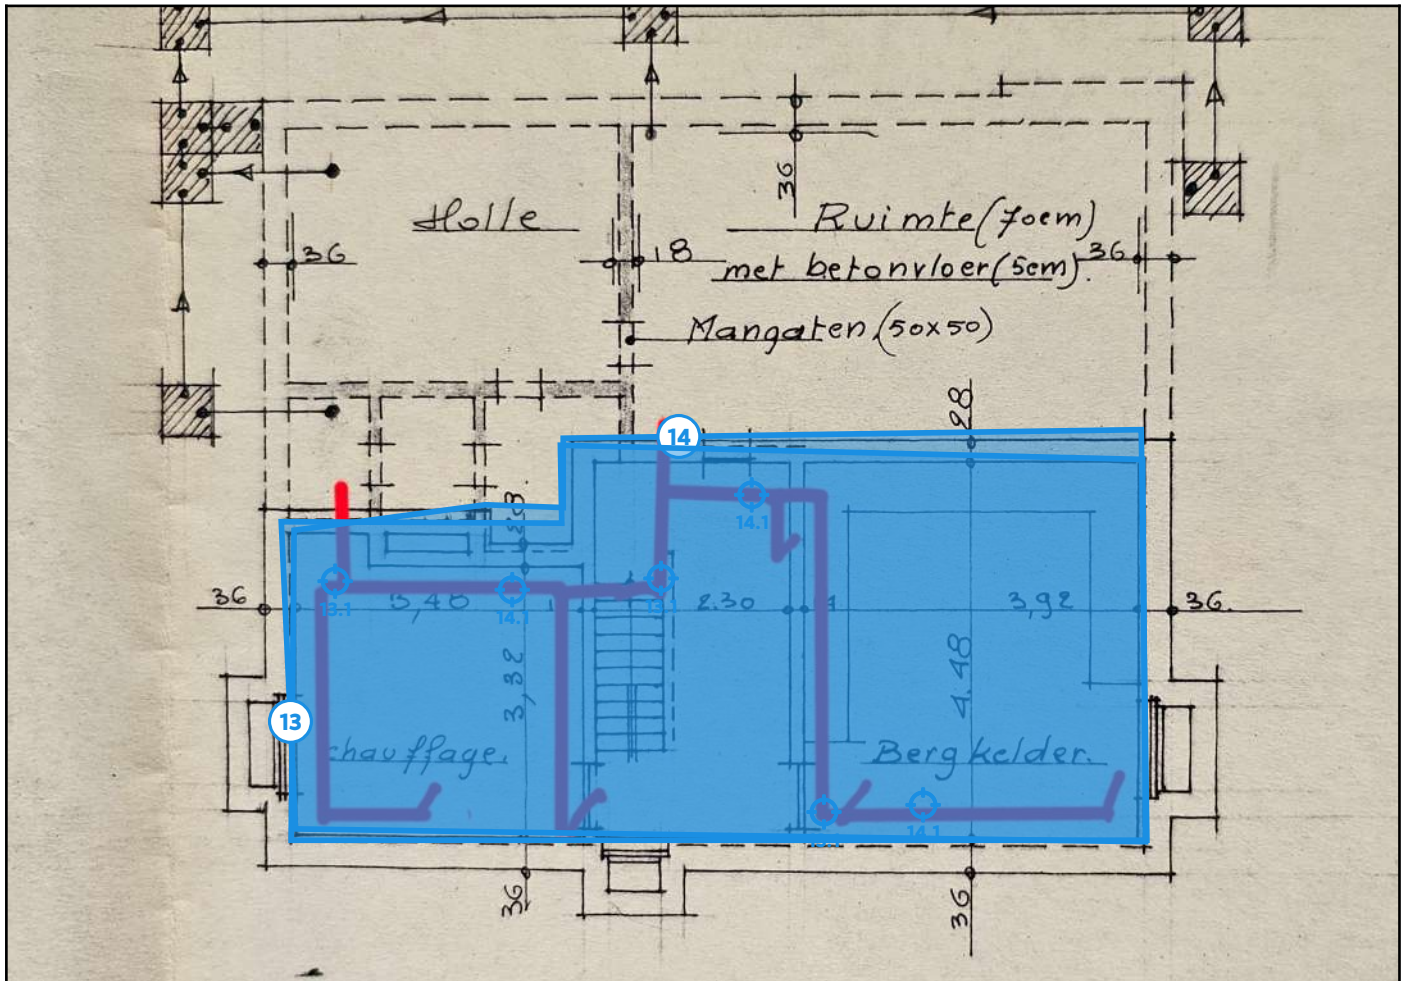
## Plan 1.4: Kelder CV leidingen

Beschrijving	Type	Actie
13. Buisisolatie Verwarmingsleidingen kelder - Bochten	Geen asbest	-
13.1 Code: MM02	Mengmonster	-
14. Buisisolatie Verwarmingsleidingen kelder	Geen asbest	-
14.1 Code: MM01	Mengmonster	-

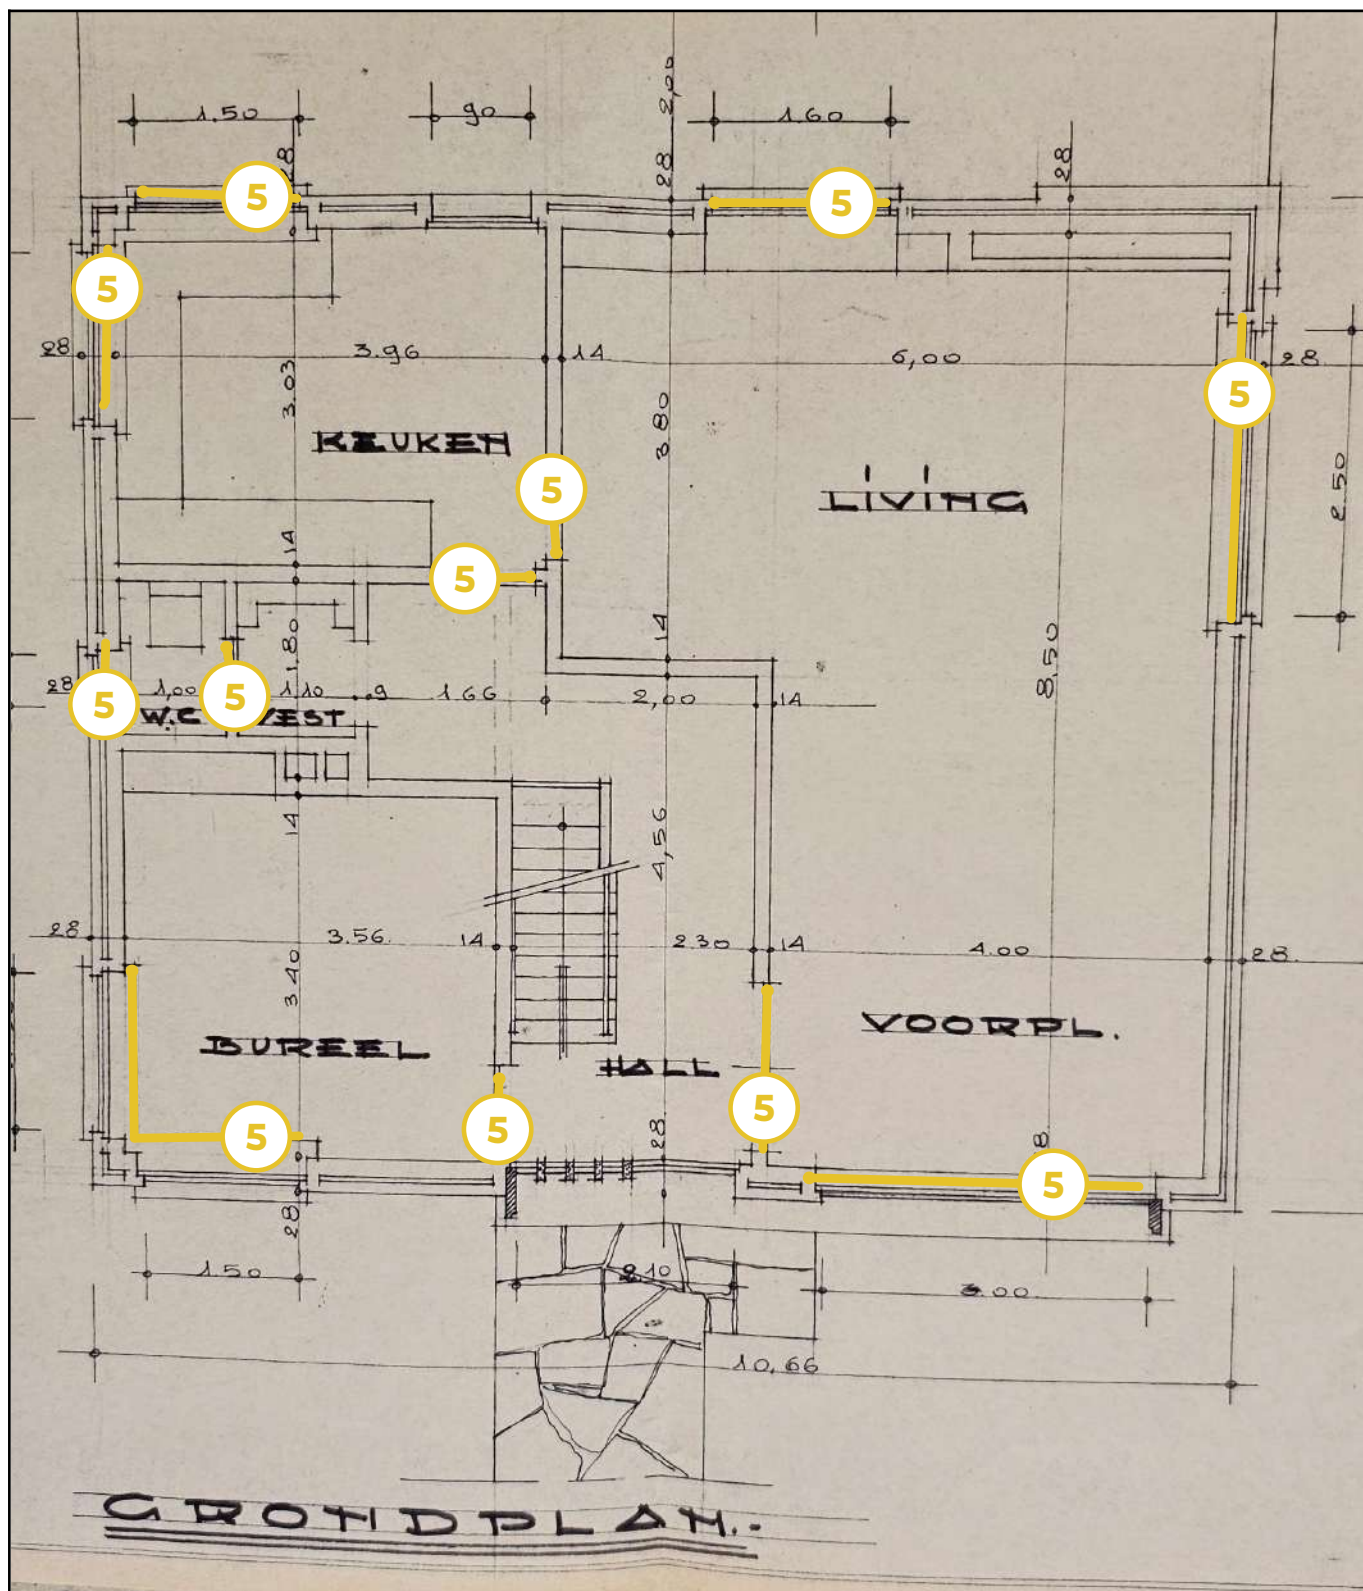
## Plan 1.5: Massal vensterbanken en entreports

5. Venstertabletten en entreports

Asbestmateriaal

Zorgvuldig beheren

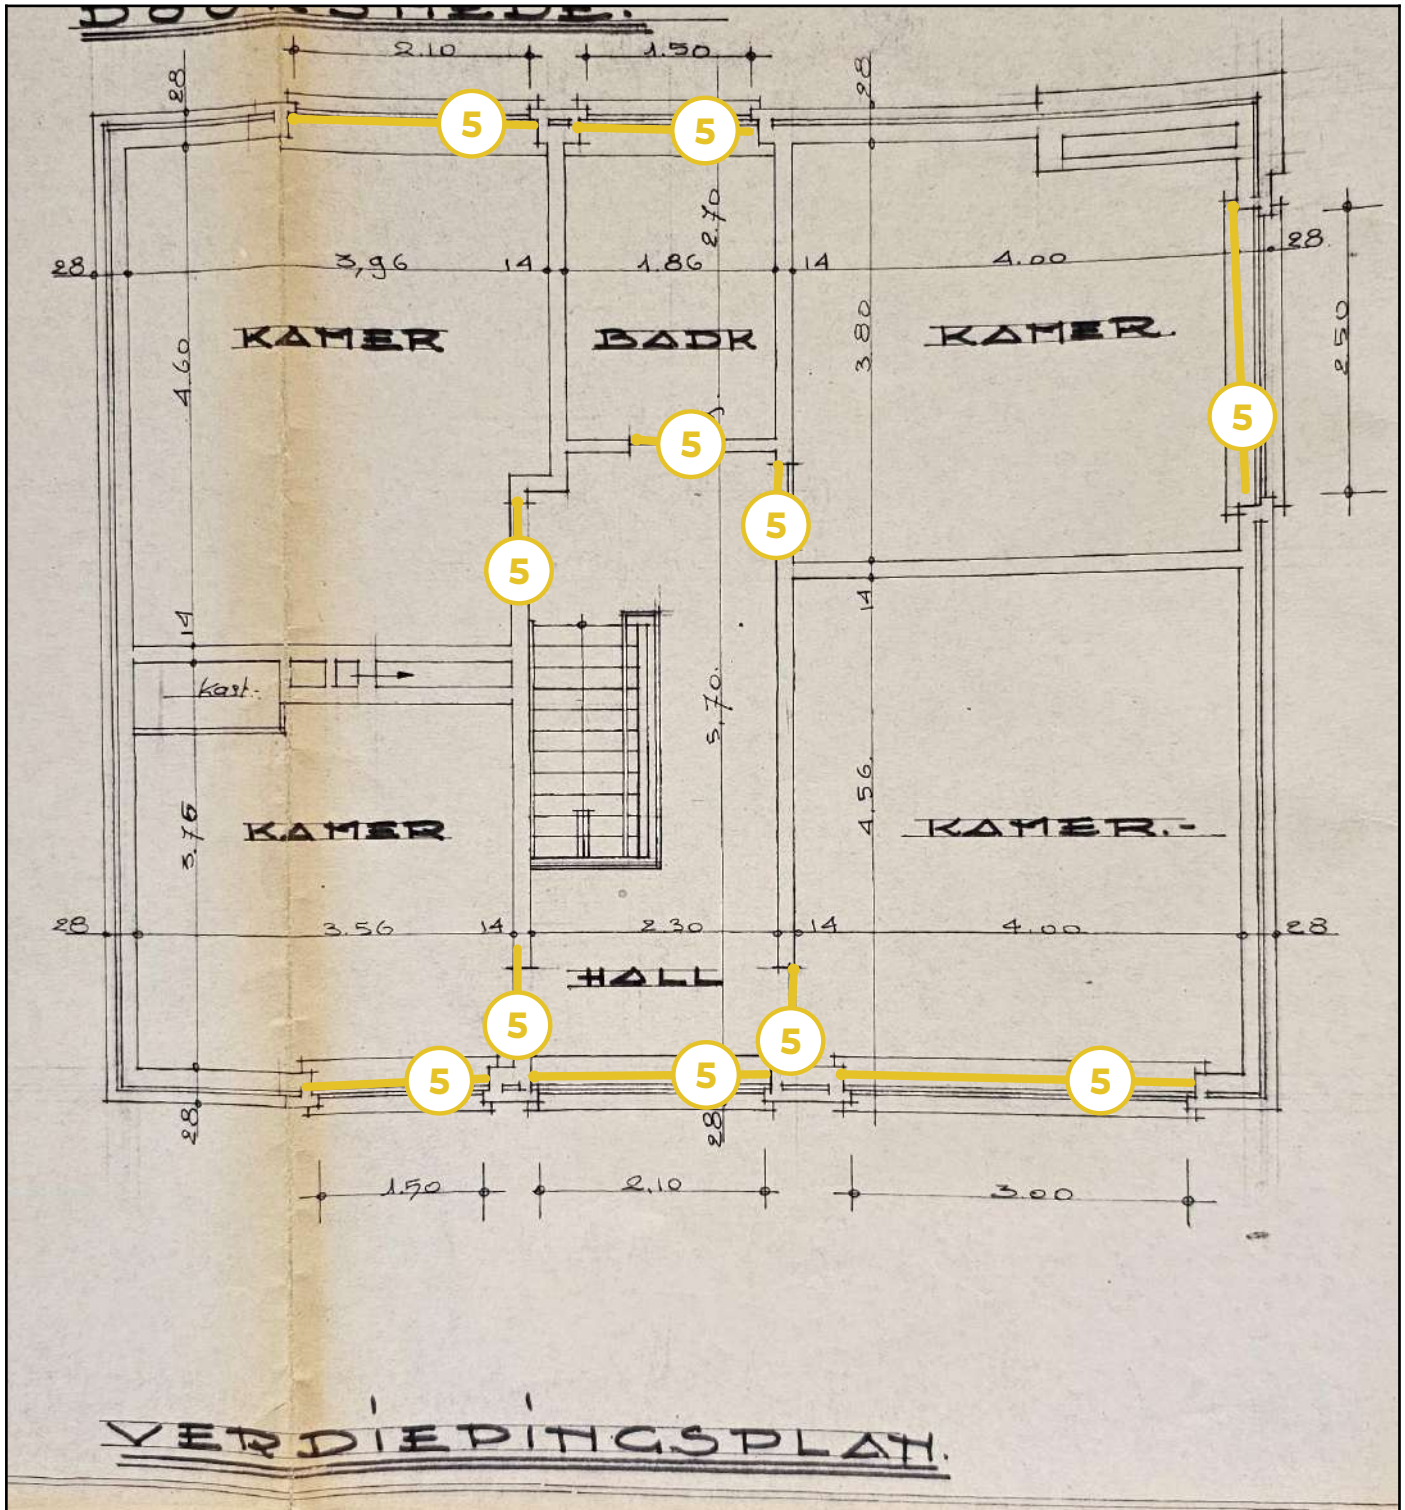
## Plan 1.6: Massal vensterbanken en entreports 1e V

Beschrijving	Type	Actie
5. Venstertabletten en entreports	Asbestmateriaal	Zorgvuldig beheren

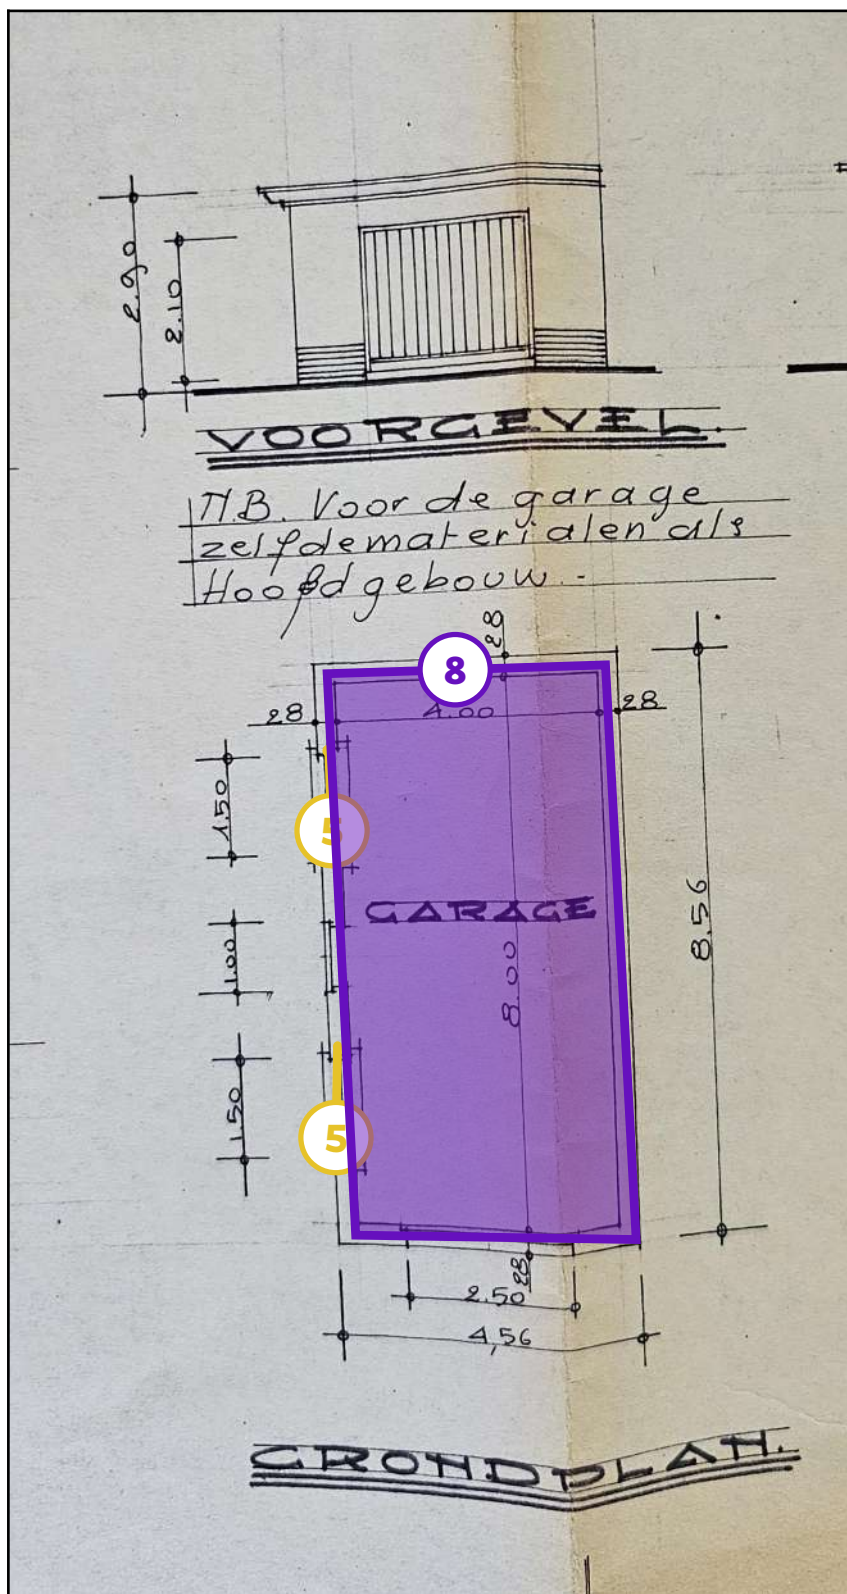
# Plan 2.1: 20240923\_163558

5. Venstertabletten en entreports	Asbestmateriaal	Zorgvuldig beheren
8. dak garage	Beperking	-

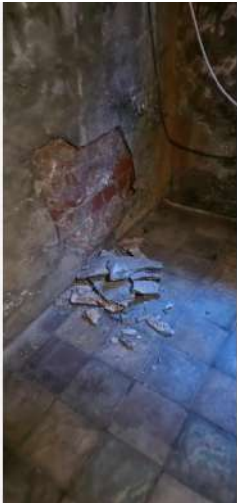
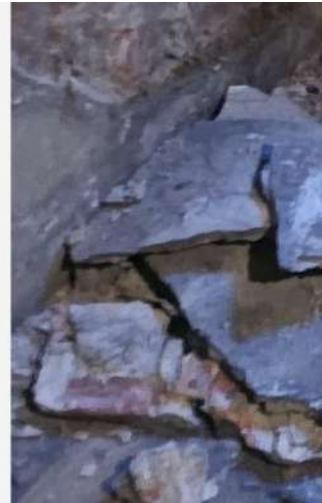
Identificatiemethode	Redelijk vermoeden
Primaire drager	Binnenwand
(Asbest)materiaal	In-situ afwerkingslagen - Lijm laag
Bindmiddel	Lijm
Gebondenheid bindmiddel	Hecht

Geen asbest

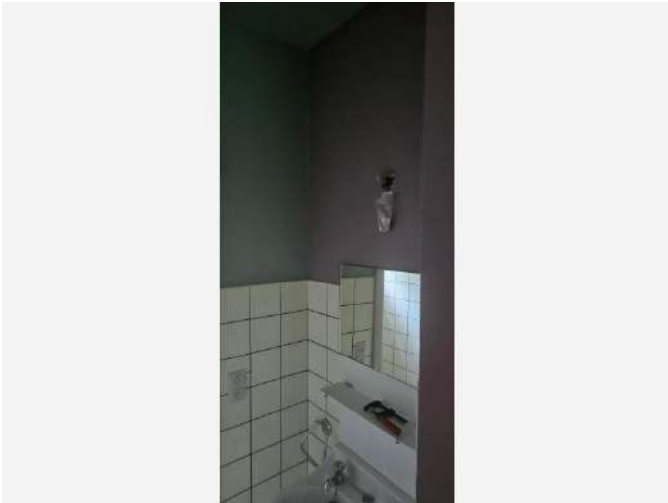
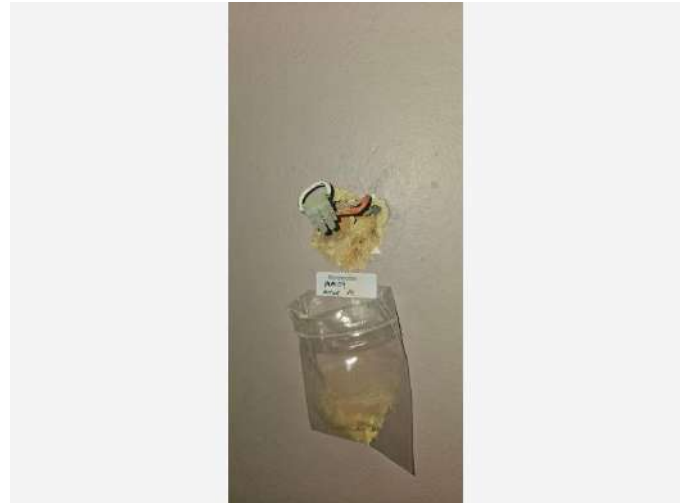
# Fiche 11: Pleisterwerk muren

Geen asbest

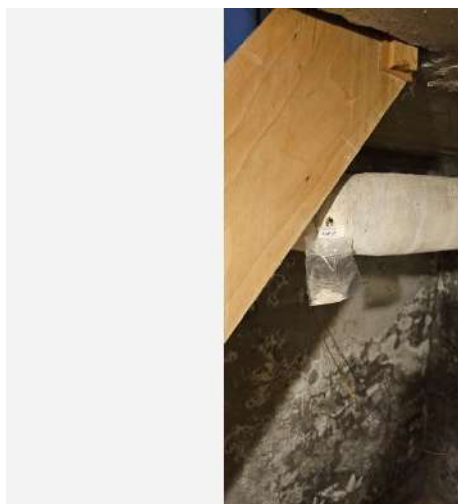
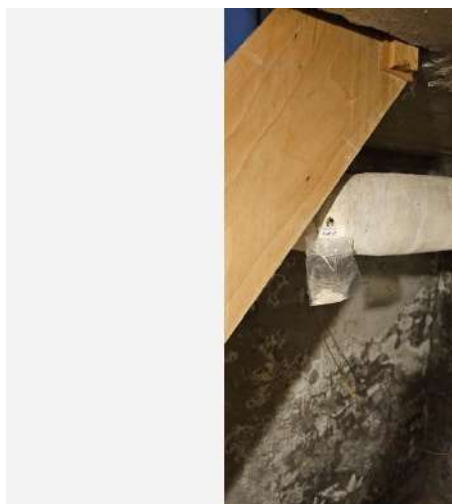
# Fiche 13: Buisisolatie Verwarmingsleidingen kelder - Bochten

Geen asbest
