# Asbestinventarisatetest

Oudebergstraat 46, 9500 Geraardsbergen

Attestnummer : 20260612-000153.000

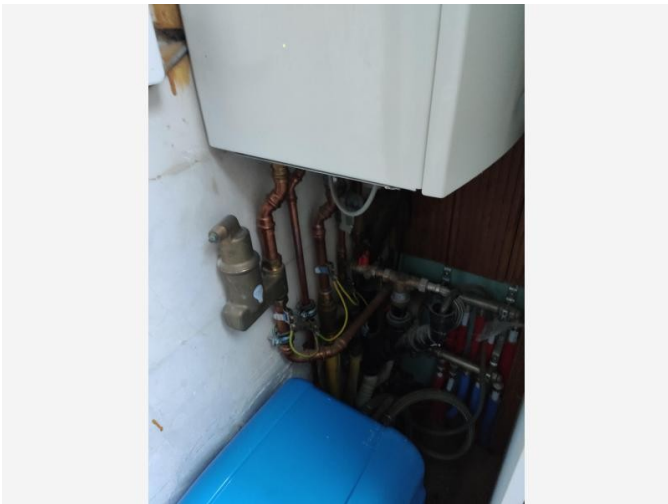
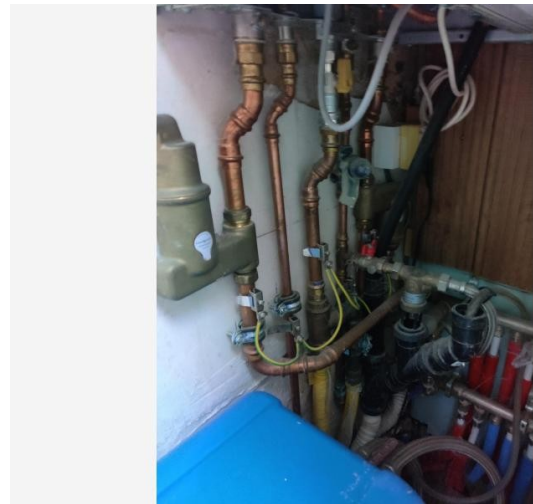
## Fiche 10: Pakking stookketel

| Beschrijving | Notitie | Terug te vinden op plannen |
|---|---|---|
| Fiche 10: Pakking stookketel | - | - |

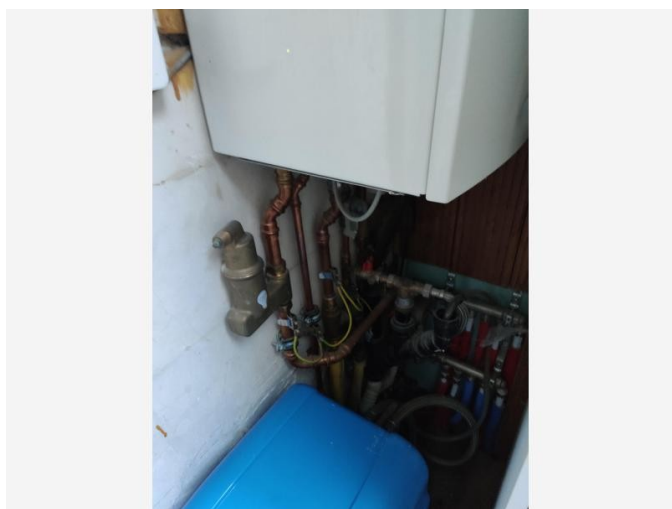
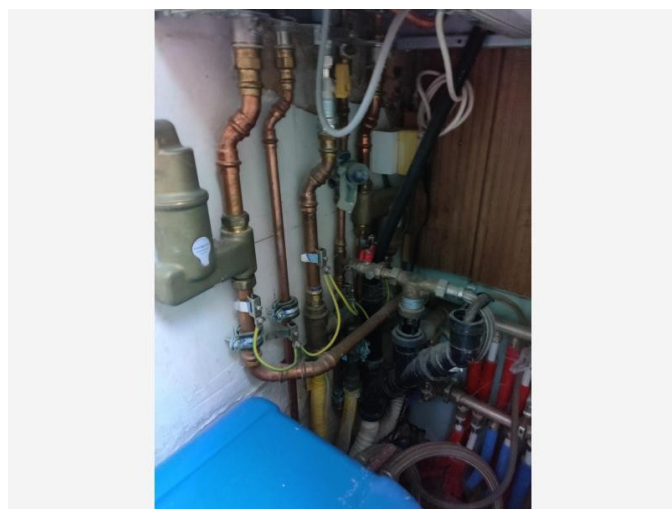
### Fiche 13: Leidingisolatie

| Beschrijving | Notitie | Terug te vinden op plannen |
|---|---|---|
| Fiche 13: Leidingisolatie | - | - |
