Asbestinventarisatetest

Lijsterlaan 7, 9991 Maldegem

Attestnummer : 20240409-000141.000

Niet-asbestveilig

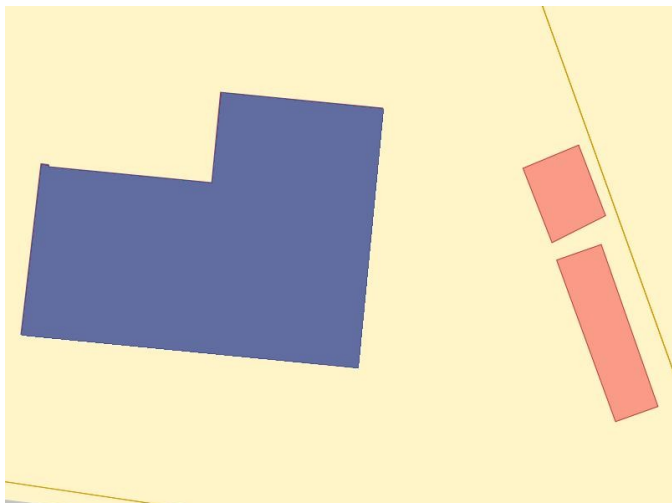
Zone 1: Hoofdgebouw

Tijdens de inspectie vastgesteld:

- 4 Asbestmaterialen**
- 0 Beperkingen
- 0 Uitsluitingen
- 0 Roerende goederen
- 0 Puin, steenslag, (water)bodem
- 2 Adviezen**
- 2 Geen asbest**

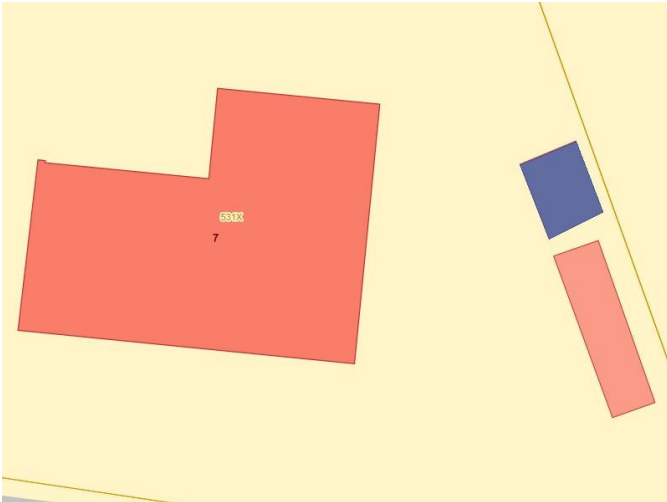
Zone 2: Tuinhuis

Tijdens de inspectie vastgesteld:

- 0 Asbestmaterialen
- 0 Beperkingen
- 0 Uitsluitingen
- 0 Roerende goederen
- 0 Puin, steenslag, (water)bodem
- 0 Adviezen
- 0 Geen asbest

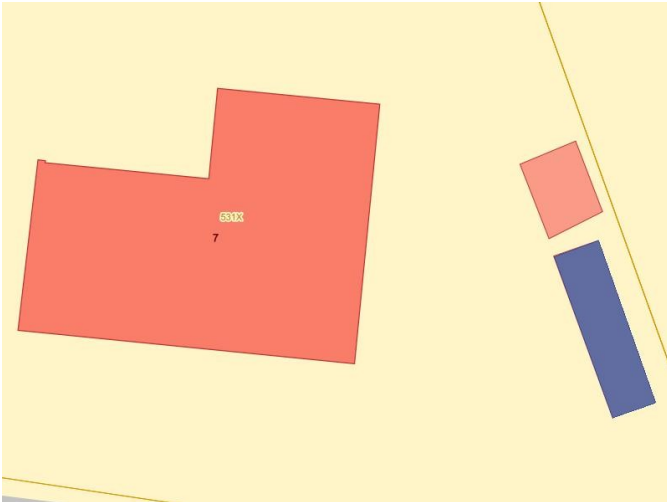
Zone 3: Duivenkot

Tijdens de inspectie vastgesteld:

- 2 Asbestmaterialen**
- 0 Beperkingen
- 0 Uitsluitingen
- 0 Roerende goederen
- 0 Puin, steenslag, (water)bodem
- 0 Adviezen
- 0 Geen asbest
