Asbestinventarisatetest

24031C0042/00G000

Attestnummer : 20240111-000145.000

Uitgegeven op : 11.01.2024

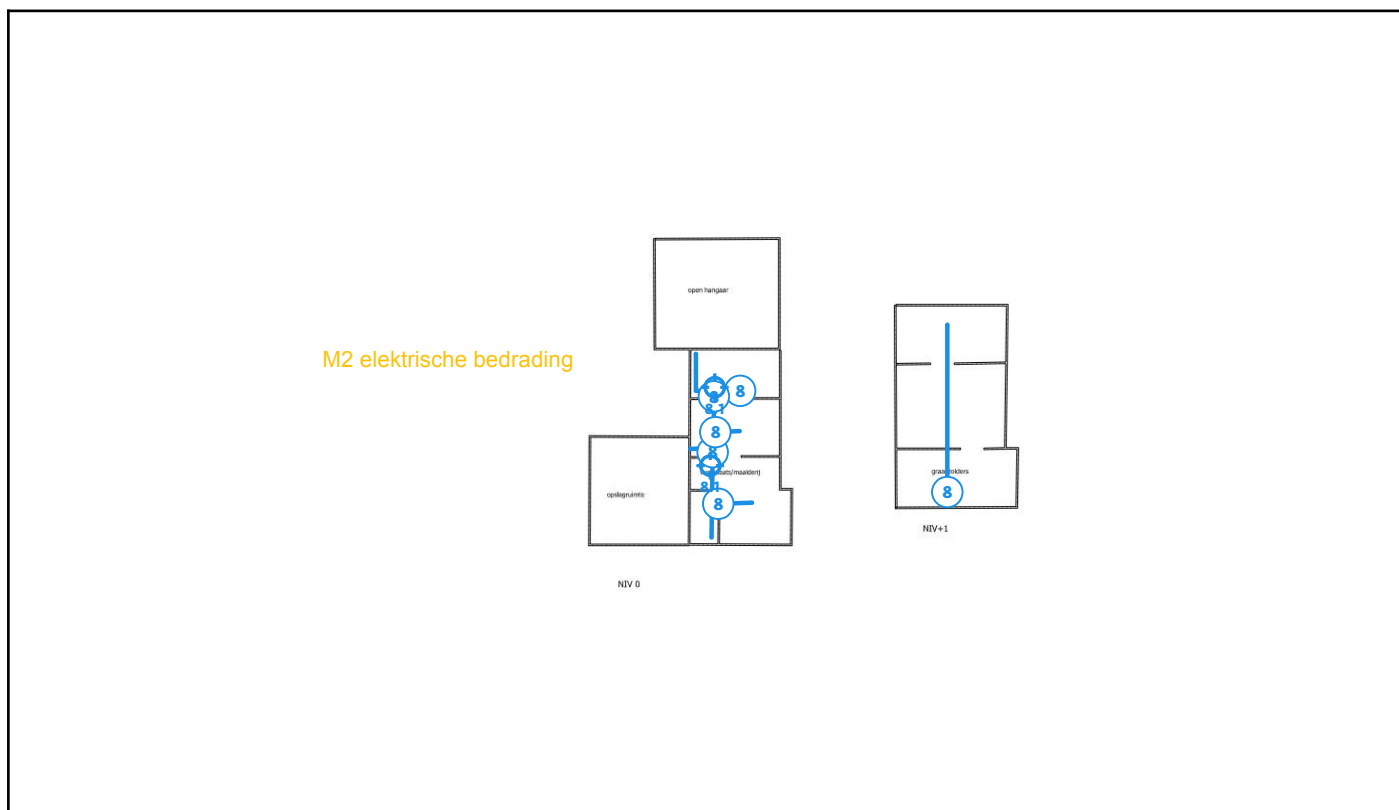
Plan 1.2: grondplan

Beschrijving	Type	Actie
8. elektrische bedrading gans gebouw	Geen asbest	-
8.1 Code: M2 elektrische bedrading	Mengmonster	-
