# Asbestinventarisatetest

24003B0113/00E000

Attestnummer : 20241021-000529.000

Uitgegeven op : 21.10.2024

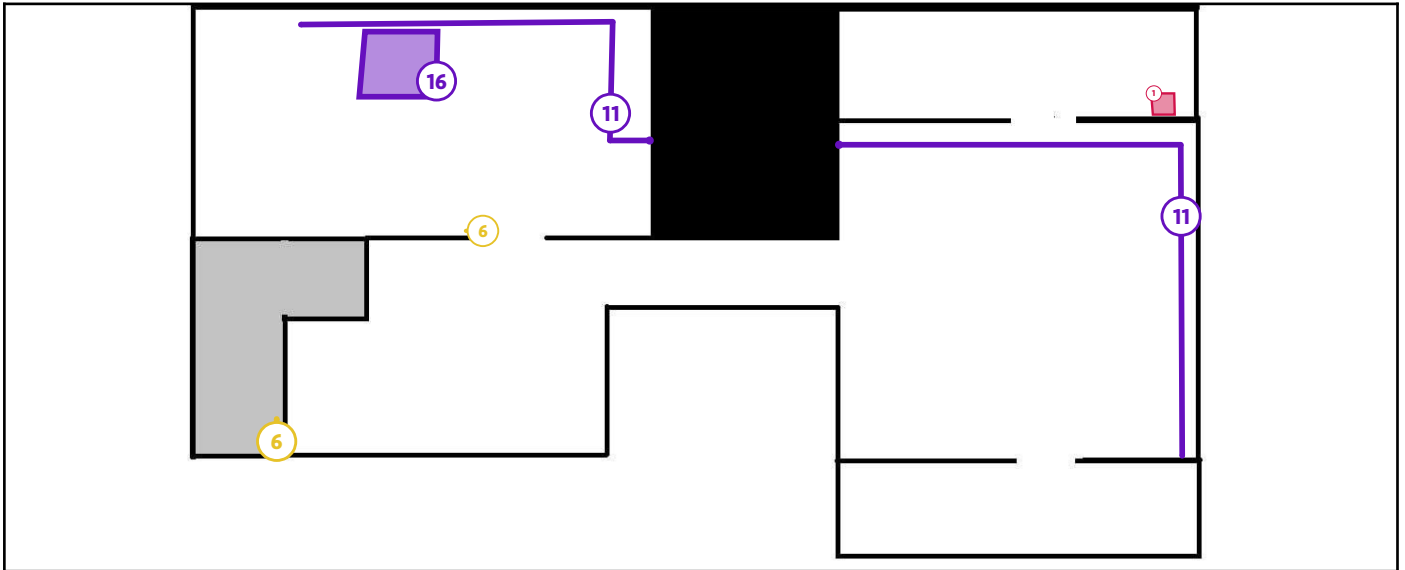
## Plan 1.1: Kelder

Beschrijving	Type	Actie
1. Asbestlei kelder pastorie	Asbestmateriaal	Dringend verwijderen
6. Elektrisch materiaal pastorie	Asbestmateriaal	Zorgvuldig beheren
11. Doek rond buizen kelder pastorie	Advies	-
16. Afdichting verwarmingsketel kelder pastorie	Advies	-

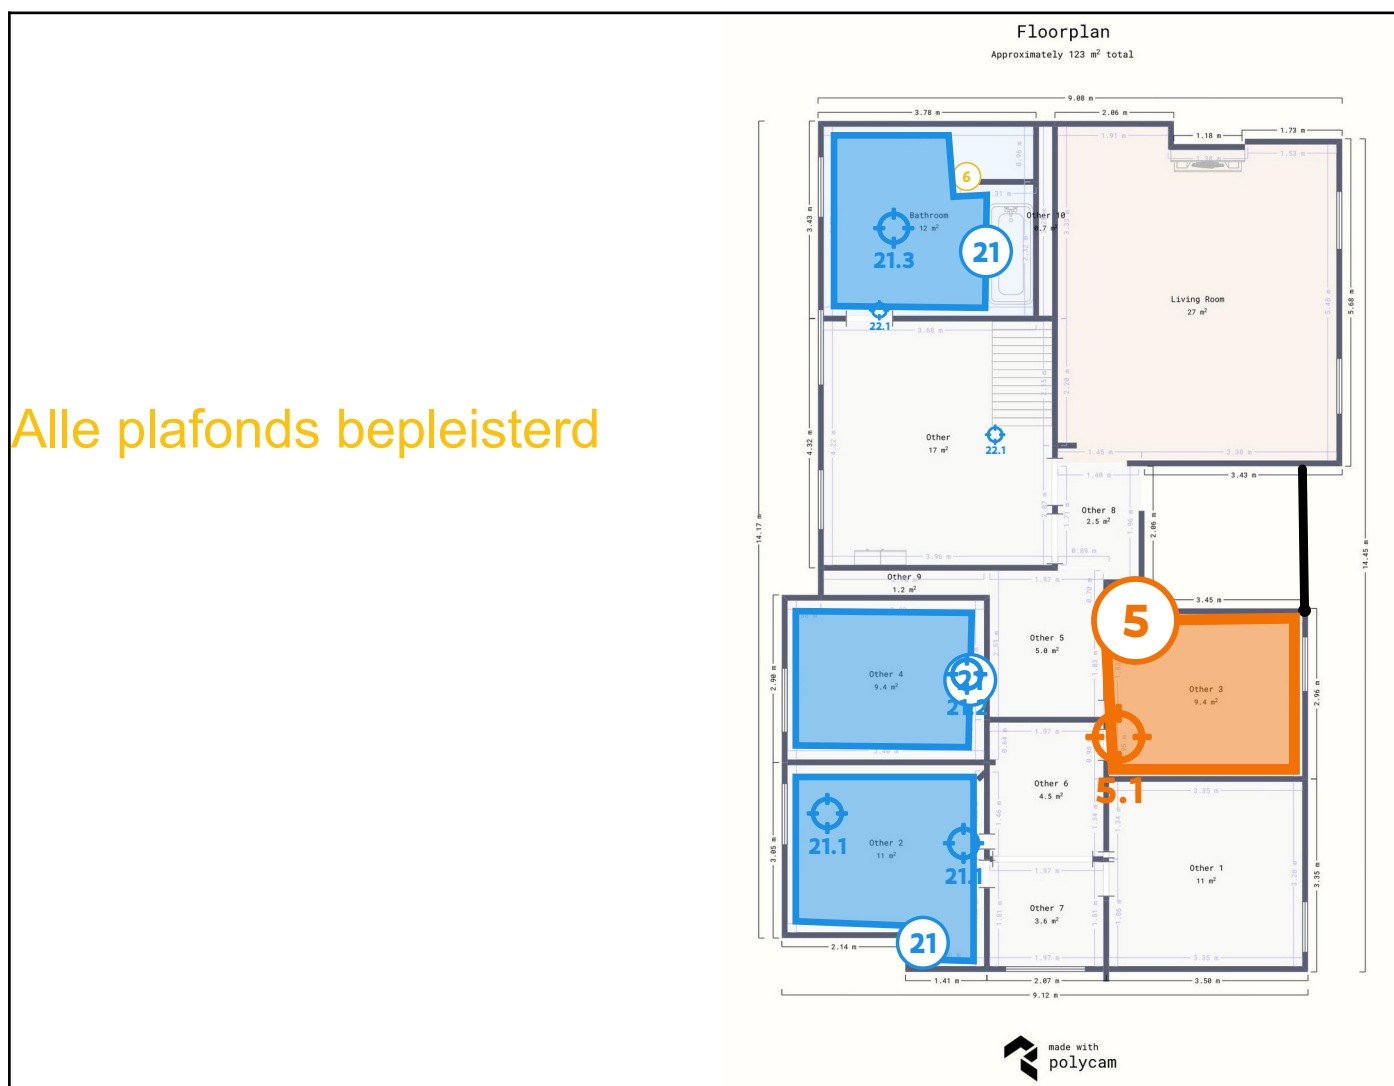
# Plan 1.3: 1ste verdiep

Beschrijving	Type	Actie
5. Asbesthoudende vinylvloerbekleding 1ste verdiep pastorie	Asbestmateriaal	Verwijderen
5.1 Code: 005	Puntmonster	-
6. Elektrisch materiaal pastorie	Asbestmateriaal	Zorgvuldig beheren
21. Niet-asbesthoudende vinylvloerbekleding 1ste verdiep pastorie	Geen asbest	-
21.1 Code: 006	Mengmonster	-

21.2 Code: 007	Puntmonster	-
21.3 Code: 008	Puntmonster	-
22. Pleisterwerk plafonds pastorie	Geen asbest	-
22.1 Code: 002	Mengmonster	-

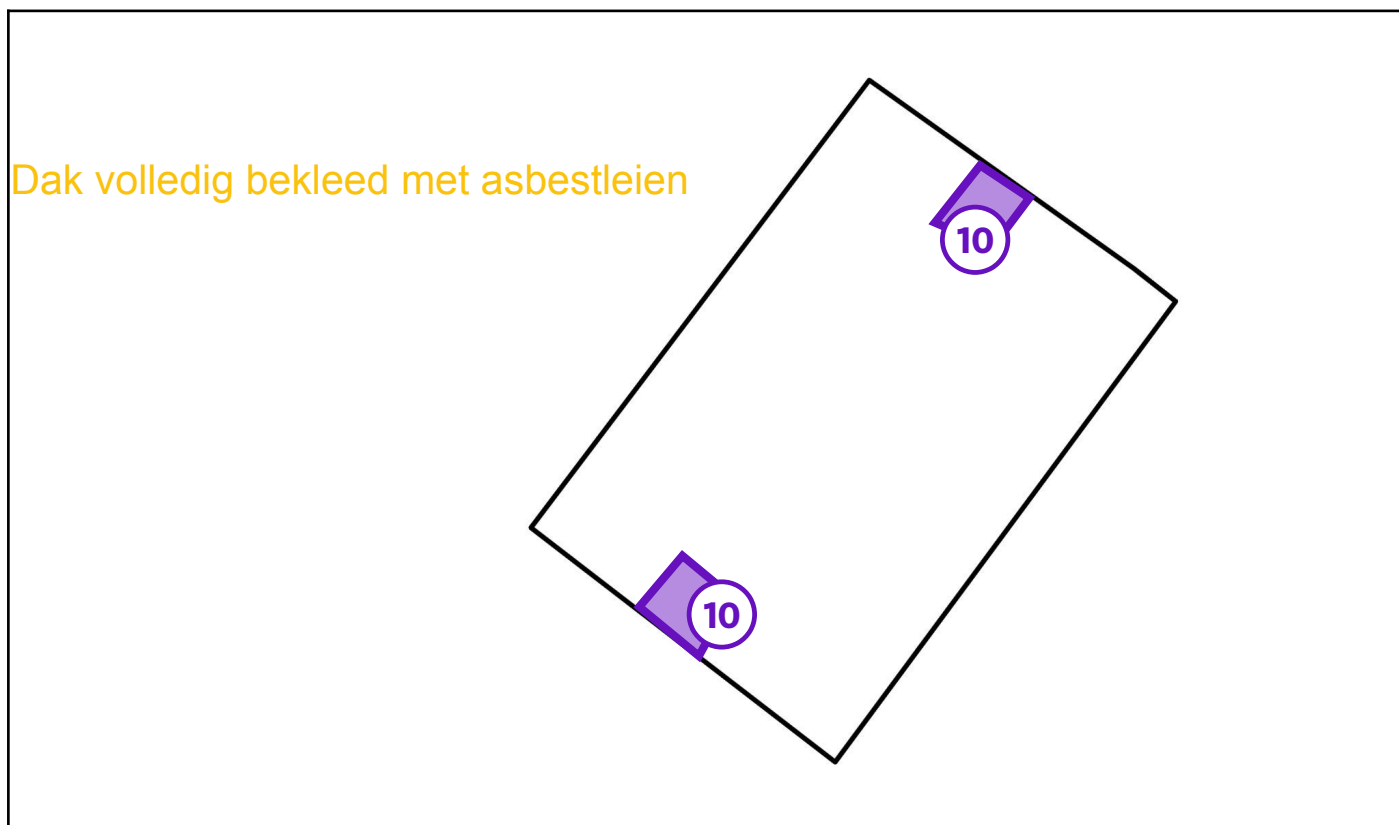
## Plan 1.6: Bovenaanzicht

Beschrijving	Type	Actie
2. Leien dak pastorie	Asbestmateriaal	Dringend verwijderen
10. Gemetselde schouwen pastorie	Beperking	-

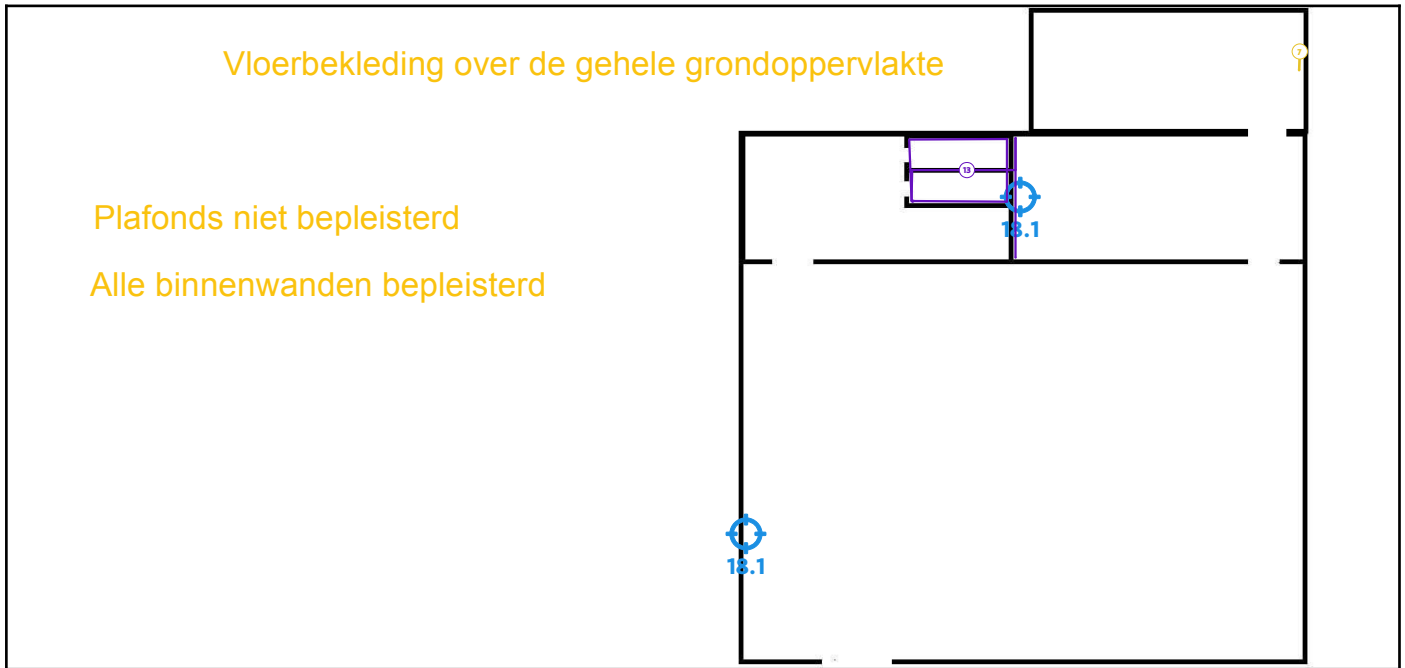
## Plan 2.1: Gelijkvloers

Beschrijving	Type	Actie
7. Elektrisch materiaal parochiezaal	Asbestmateriaal	Zorgvuldig beheren
12. Vloertegels + lijmlaag	Advies	-
13. Lijmlaag achter wandtegels parochiezaal	Advies	-
14. Plafonds parochiezaal	Advies	-
18. Pleisterwerk muren parochiezaal	Geen asbest	-
18.1 Code: 003	Mengmonster	-

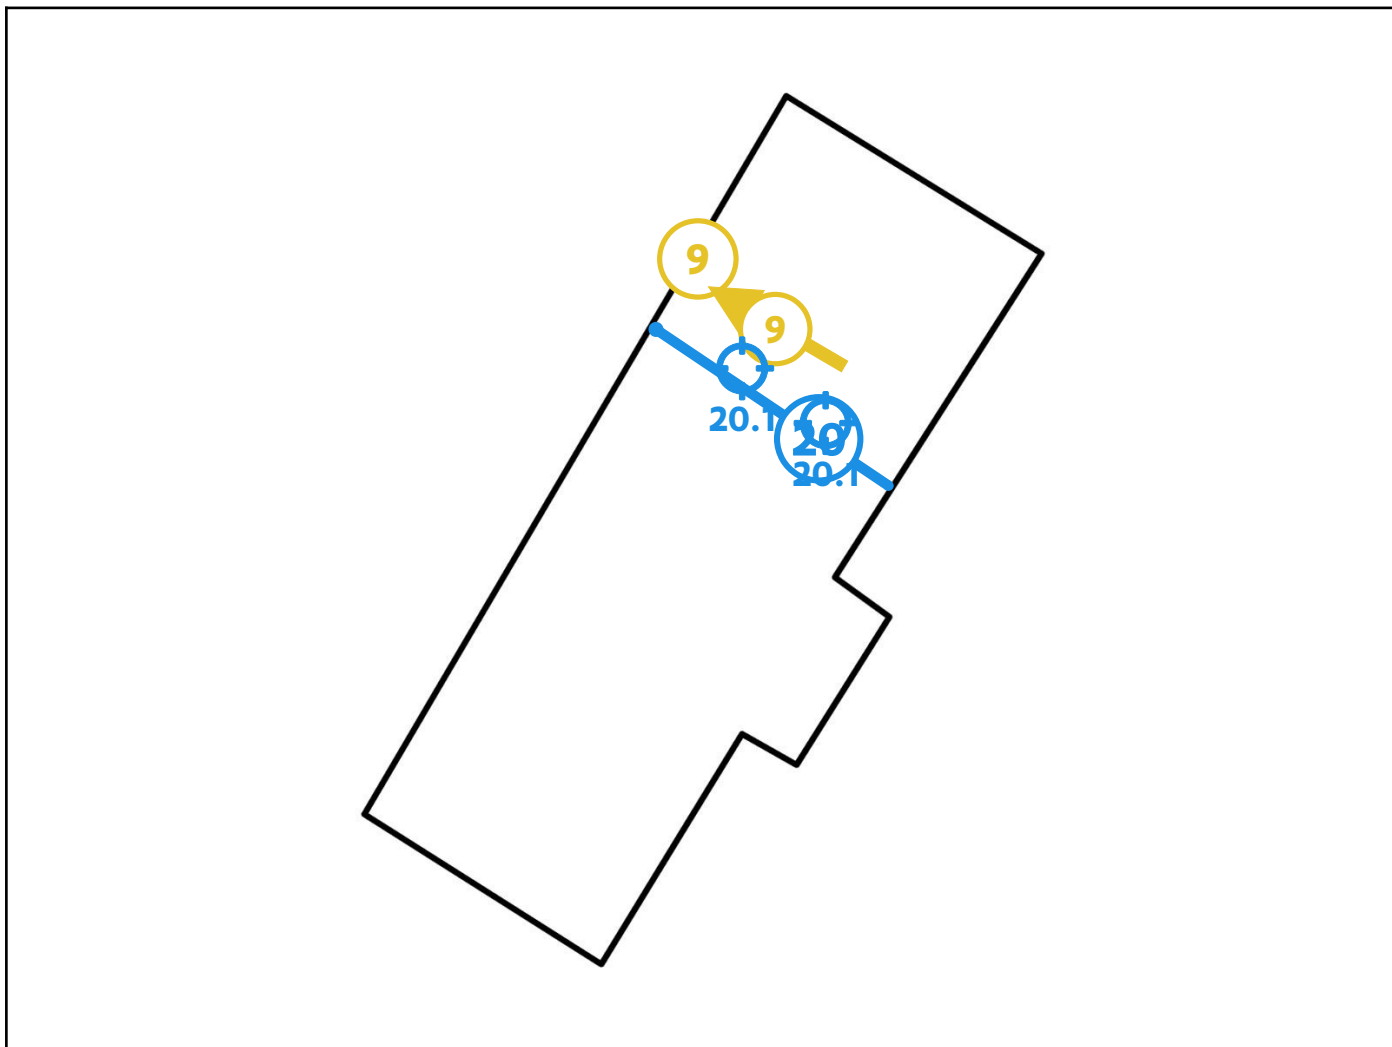
## Plan 3.1: Gelijkvloers

Beschrijving	Type	Actie
9. Elektrisch materiaal garage	Asbestmateriaal	Zorgvuldig beheren
20. Pleisterwerk muur garage	Geen asbest	-
20.1 Code: 004	Mengmonster	-

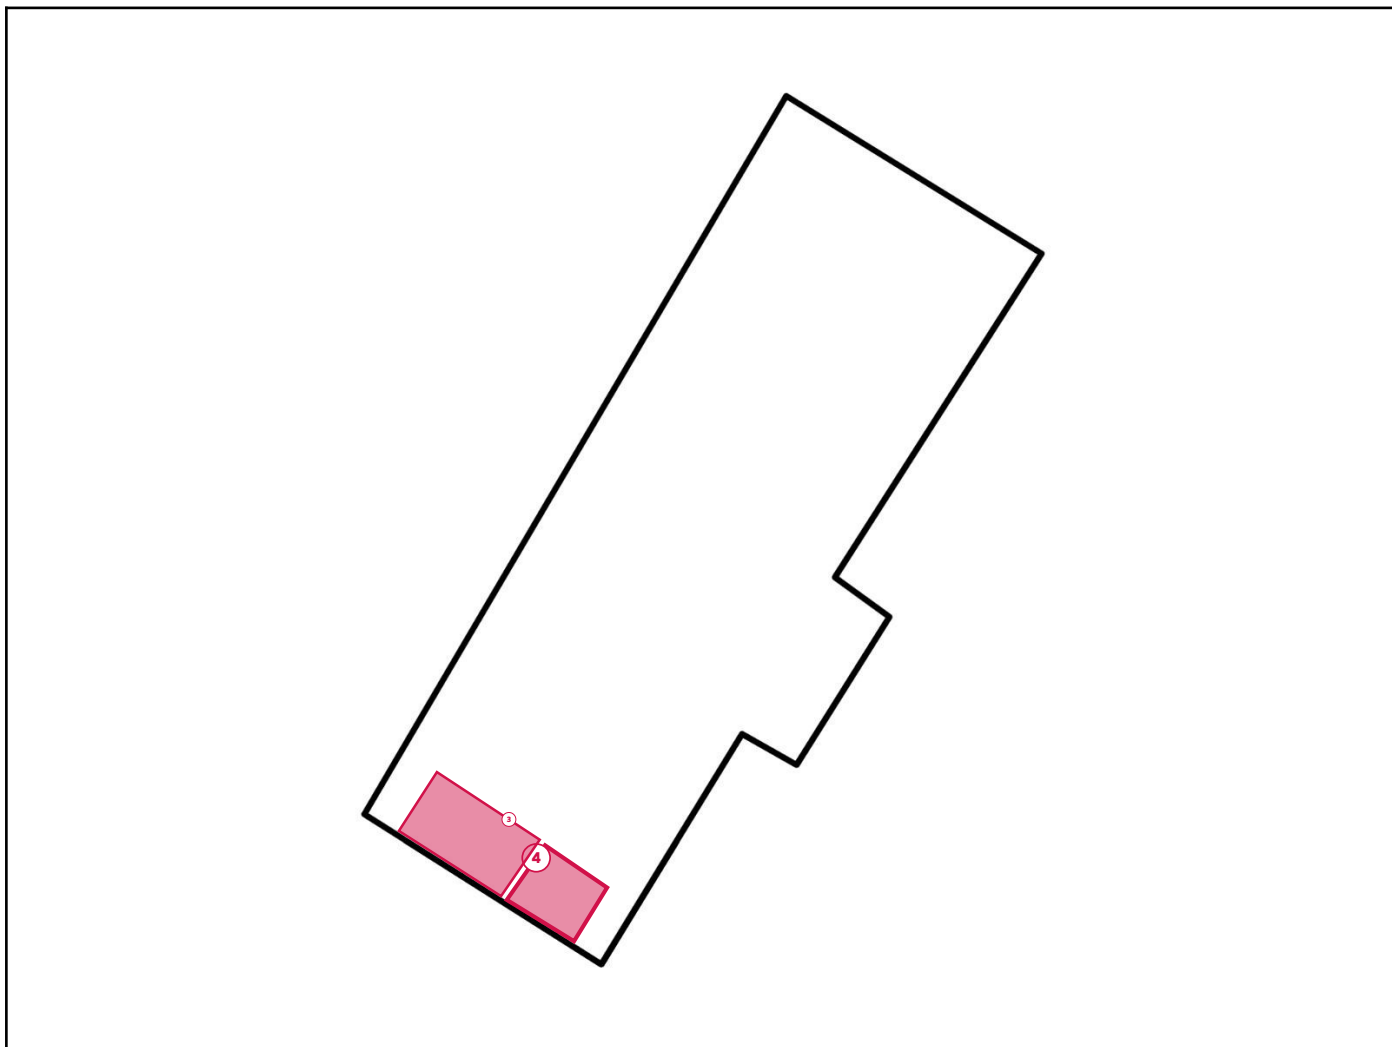
## Plan 3.2: Bovernaanzicht

Beschrijving	Type	Actie
3. Golfplaten garage	Asbestmateriaal	Dringend verwijderen
4. Golfplaten dak garage	Asbestmateriaal	Dringend verwijderen

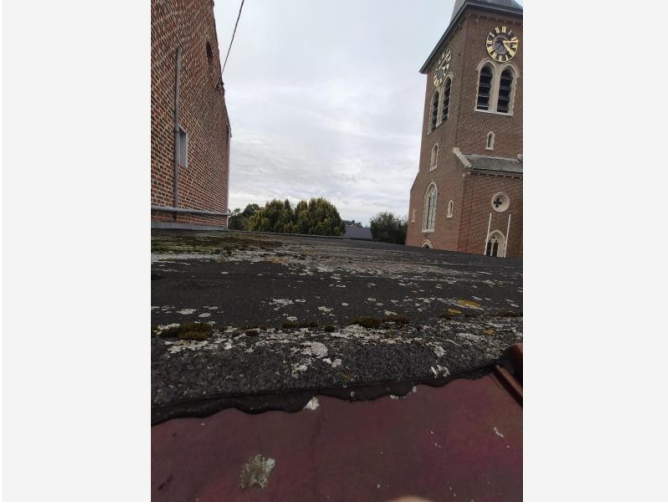
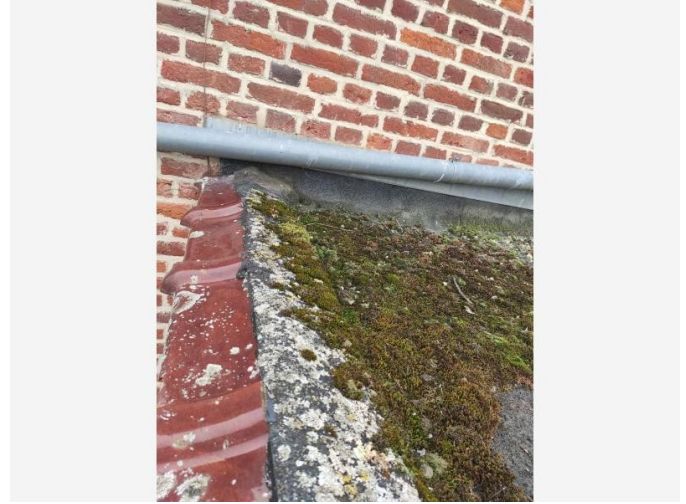
<b>Beschrijving</b>	Roofing dakbekleding parochiezaal
<b>Omgeving</b>	Buiten
<b>Primaire drager</b>	Plat dak
<b>Bindmiddel van materiaal</b>	Bitumen (roofing, teer, asfalt)
<b>Gebondenheid op basis van bindmiddel</b>	Hecht
<b>Hoeveelheid (oppervlakte - aantal)</b>	<ul style="list-style-type: none"><li>• 60,00 m<sup>2</sup> - 1 stuk</li></ul>
<b>Totale oppervlakte</b>	60,00 m <sup>2</sup>
<b>Identificatiemethode</b>	Vaststelling met monstername
<b>Destructieve handeling voor identificatie</b>	Nee
<b>Opmerking</b>	Alleen de bovenste laag is bemonsterd. Wanneer bij eventuele werken/renovaties/... onderlagen roofingbekleding zichtbaar worden, is het aangeraden om deze te bemonsteren alvorens aan te tasten.

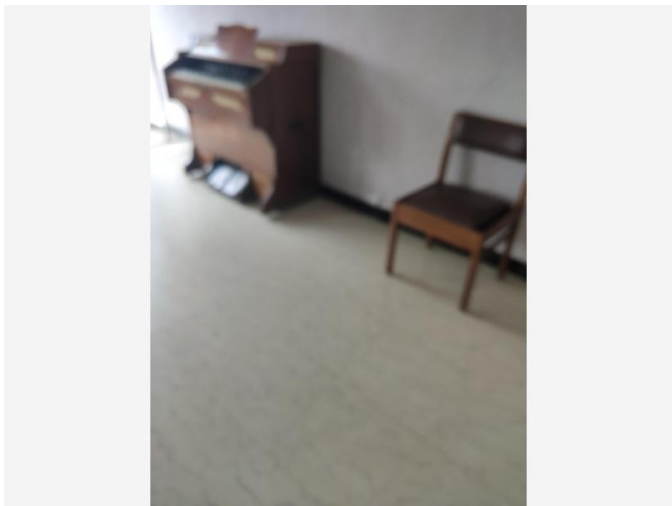
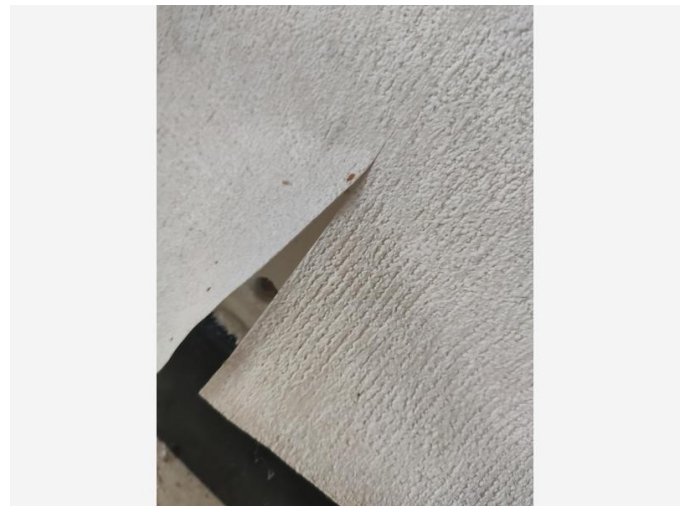
<b>Beschrijving</b>	Pleisterwerk muren parochiezaal
<b>Omgeving</b>	Binnen
<b>Primaire drager</b>	Binnenwand
<b>Bindmiddel van materiaal</b>	Gips - kalk
<b>Gebondenheid op basis van bindmiddel</b>	Niet-hechtgebonden
<b>Hoeveelheid (oppervlakte - dikte - aantal)</b>	• 100,00 m <sup>2</sup> - 2,00 cm - 1 stuk
<b>Totaal volume</b>	2,00 m <sup>3</sup>
<b>Identificatiemethode</b>	Vaststelling met monsternamen
<b>Destructieve handeling voor identificatie</b>	Nee
<b>Opmerking</b>	Omwille van afwezigheid van een stookruimte en trappenhal werden alleen puntmonsters van een natte ruimte (keuken) en individuele ruimte (zaal) opgenomen in het mengmonster. De hoeveelheid is geschat.

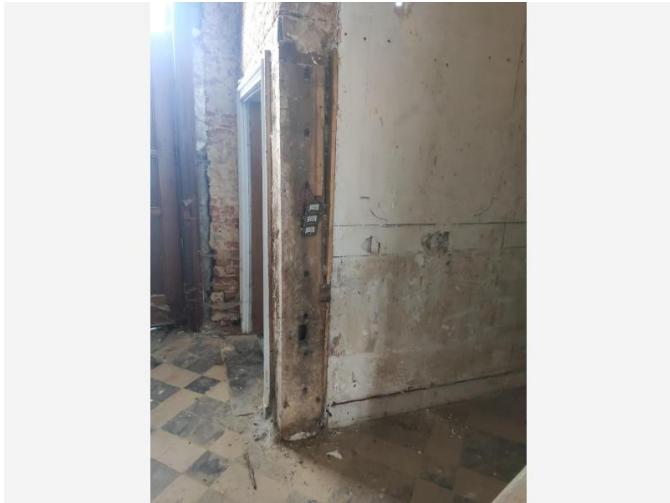
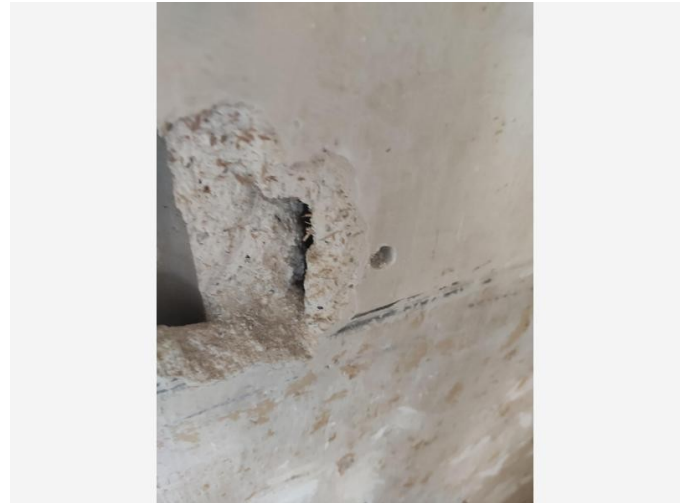
Beschrijving	Pleisterwerk muren pastorie
Omgeving	Binnen
Primaire drager	Binnenwand
Bindmiddel van materiaal	Gips - kalk
Gebondenheid op basis van bindmiddel	Niet-hechtgebonden
Hoeveelheid (oppervlakte - dikte - aantal)	• 150,00 m <sup>2</sup> - 1,00 cm - 1 stuk
Totaal volume	1,50 m <sup>3</sup>
Identificatiemethode	Vaststelling met monsternamen
Destructieve handeling voor identificatie	Nee
Opmerking	Omwille van afwezigheid van pleisterwerk aan de binnenwanden van de stookruimte werden alleen puntmonsters van een natte ruimte (badkamer), trappenhuis (gelijkvloers) en individuele ruimte (kamer links, achterkant, gelijkvloers) opgenomen in het mengmonster. De hoeveelheid is geschat. Op het gelijkvloers is alleen de wand aan de trap volledig bepleisterd, in de andere ruimtes op het gelijkvloers zijn hier en der slechts kleine stukken pleisterwerk achtergebleven.

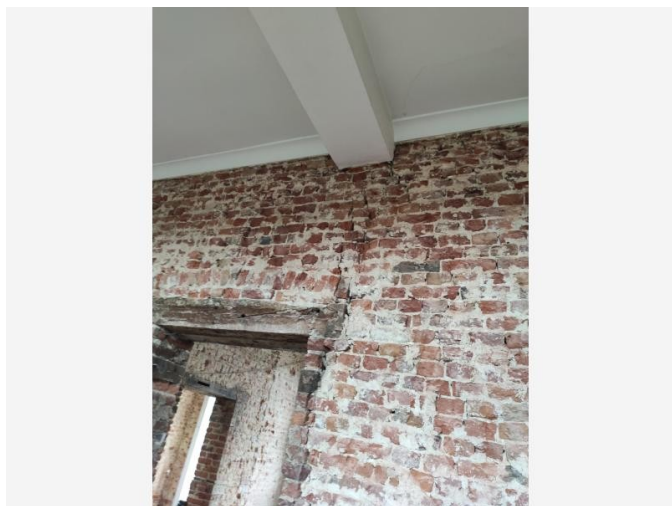
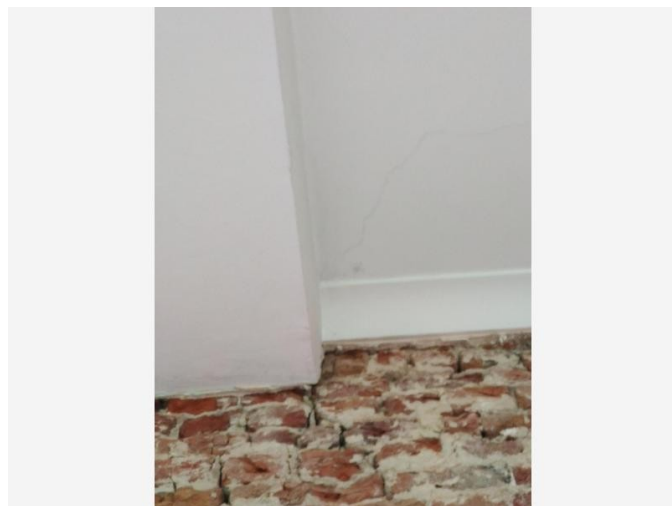
<b>Beschrijving</b>	Pleisterwerk plafonds pastorie
<b>Omgeving</b>	Binnen
<b>Primaire drager</b>	Plafond
<b>Bindmiddel van materiaal</b>	Gips - kalk
<b>Gebondenheid op basis van bindmiddel</b>	Niet-hechtgebonden
<b>Hoeveelheid (oppervlakte - dikte - aantal)</b>	• 180,00 m <sup>2</sup> - 1,00 cm - 1 stuk
<b>Totaal volume</b>	1,80 m <sup>3</sup>
<b>Identificatiemethode</b>	Vaststelling met monsternamen
<b>Destructieve handeling voor identificatie</b>	Nee
<b>Opmerking</b>	Omwille van afwezigheid van pleisterwerk aan het plafond van de stookruimte werden alleen puntmonsters van een trappenhal (1ste verdiep), natte ruimte (badkamer) en individuele ruimte (kamer linkerkant, achterzijde, gelijkvloers) opgenomen in het mengmonster. De hoeveelheid is geschat.
