Asbestinventarisatetest

Karabiniersstraat 1, 8800 Roeselare

Attestnummer : 20250415-000262.000

Uitgegeven op : 15.04.2025

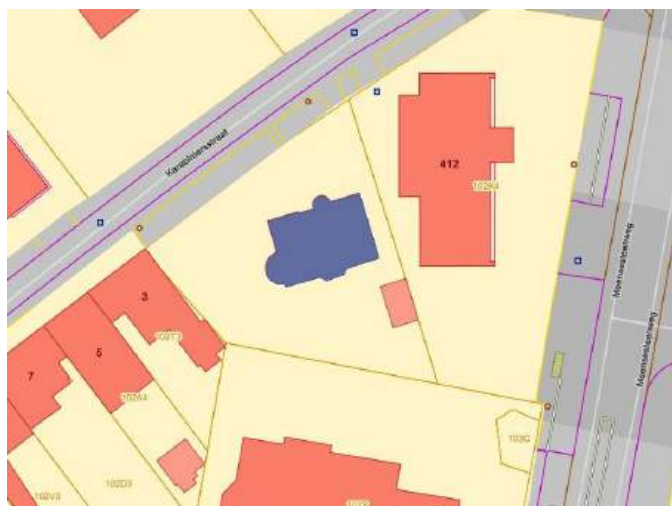
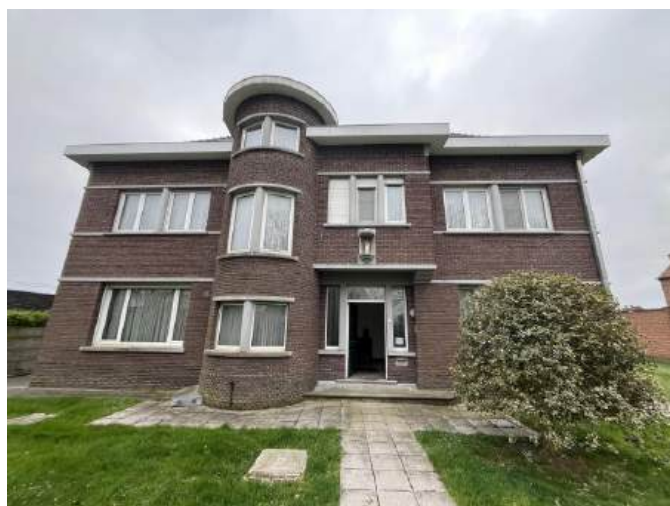
Zone 1: Woning

3 Asbestmaterialen

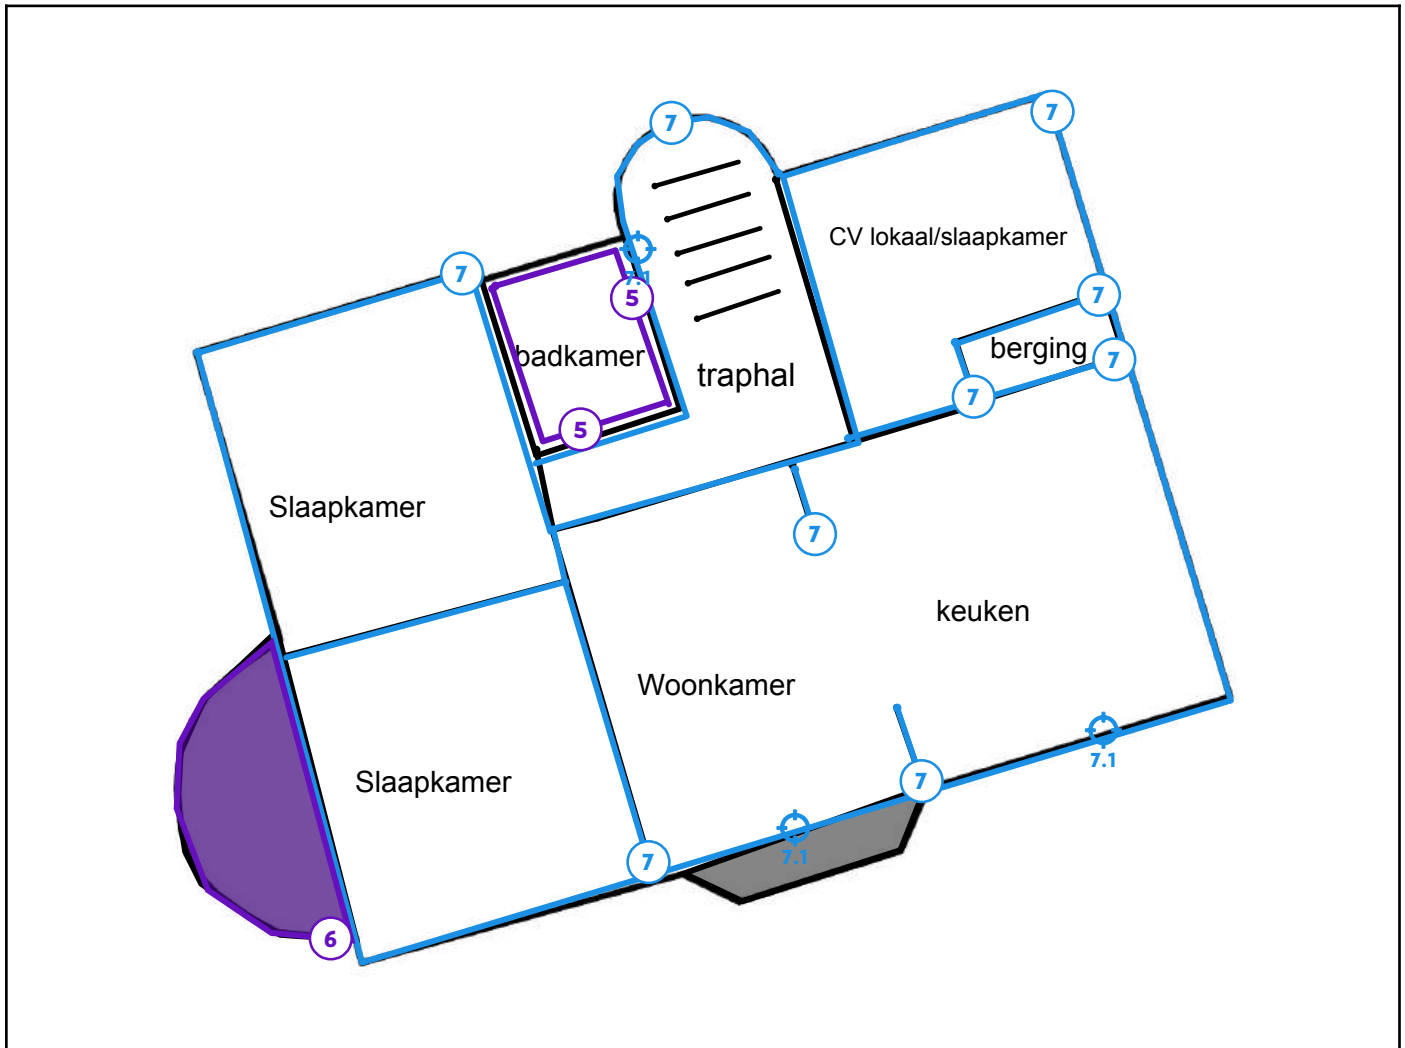
Plan 1.3: Hoofgebouw plan

Beschrijving	Type	Actie
3. Onderdak hellend dak	Asbestmateriaal	Zorgvuldig beheren
3.1 Code: PM02	Puntmonster	-
4. Plat dak	Beperking	-

Beschrijving	Type	Actie
5. Lijm laag tegels	Advies	-
6. Plat dak rechts	Advies	-
7. Pleisterwerk muren	Geen asbest	-
7.1 Code: MM02	Mengmonster	-

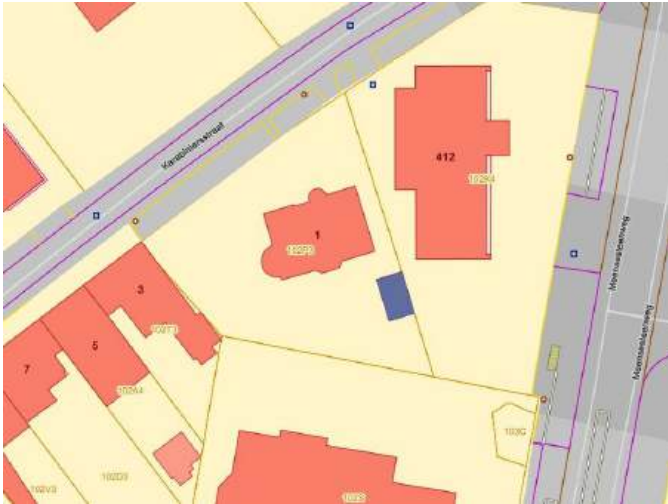
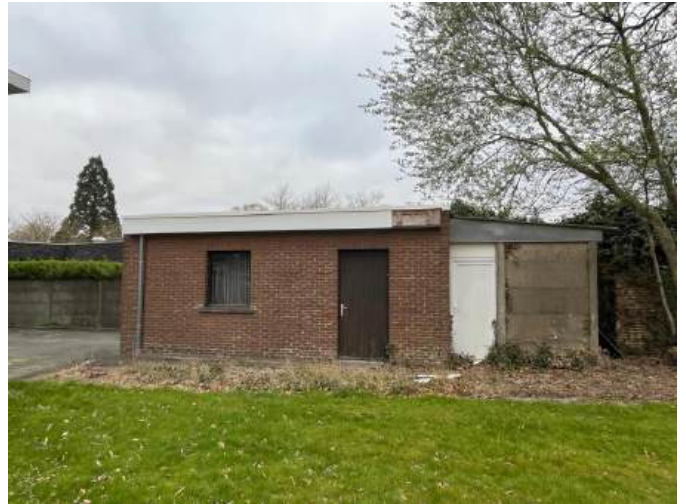
Zone 2: Garage

- 0 Asbestmaterialen
- 0 Beperkingen
- 0 Uitsluitingen
- 0 Roerende goederen
- 0 Puin, steenslag, (water)bodem
- 0 Adviezen
- 1 Geen asbest**

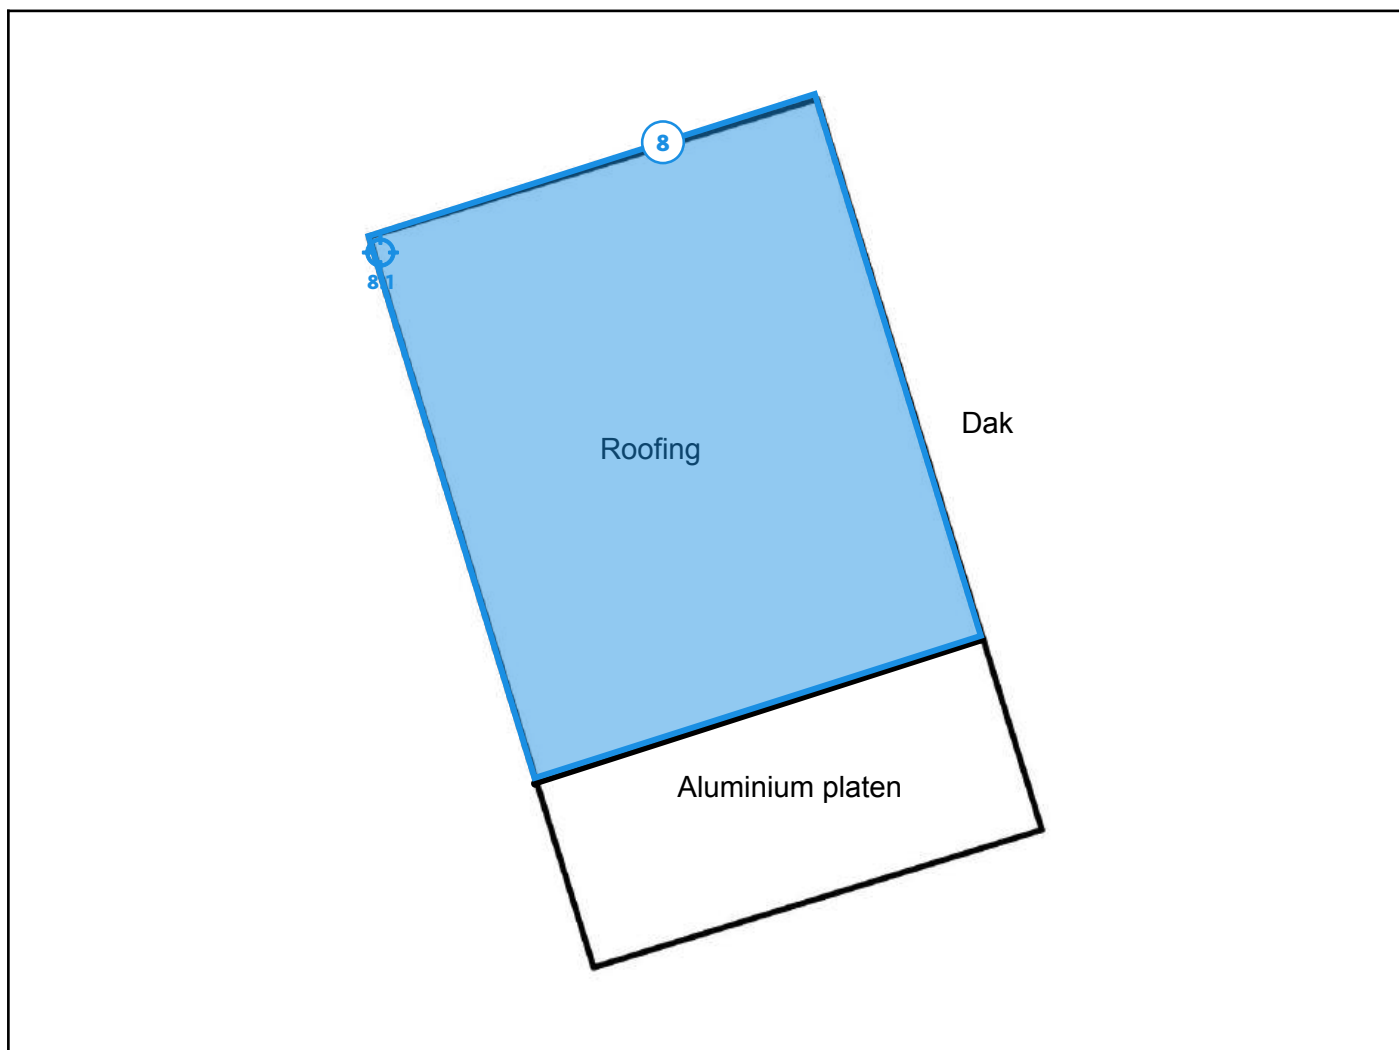
Plan 2.1: Garage

Beschrijving	Type	Actie
8. Roofing garage	Geen asbest	-
8.1 Code: PM01	Puntmonster	-
