Asbestinventarisatetest

Franslaan 35C/0403, 8620 Nieuwpoort

Attestnummer : 20240912-000208.001

Uitgegeven op : 01.10.2024

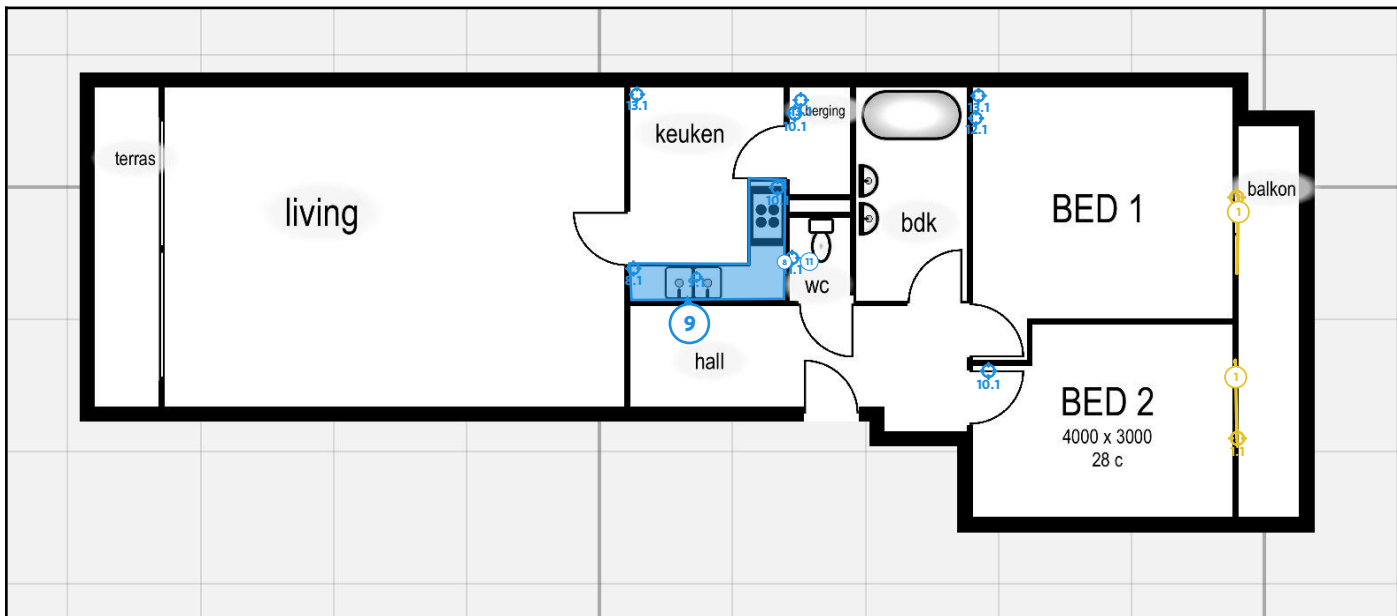
Plan 1.1: Staalnames en varia

Beschrijving	Type	Actie
1. Mastiek achteraan aan de ramen	Asbestmateriaal	Zorgvuldig beheren
1.1 Code: FRA ST5	Puntmonster	-
8. Kunststof werkblad in de keuken	Geen asbest	-
8.1 Code: FRA ST7	Puntmonster	-
9. Bekleding onderaan de spoelbakken in de keuken	Geen asbest	-
9.1 Code: FRA ST4	Puntmonster	-
10. Pleisterwerk muren	Geen asbest	-
10.1 Code: FRA ST1	Mengmonster	-
11. Bakeliet elektriciteiskast in het toilet	Geen asbest	-
11.1 Code: FRA ST6	Puntmonster	-
12. Vinyltegels in de slaapkamers	Geen asbest	-

12.1 Code: FRA ST3	Puntmonster	-
13. Pleisterwerk plafond	Geen asbest	-
13.1 Code: FRA ST2	Mengmonster	-

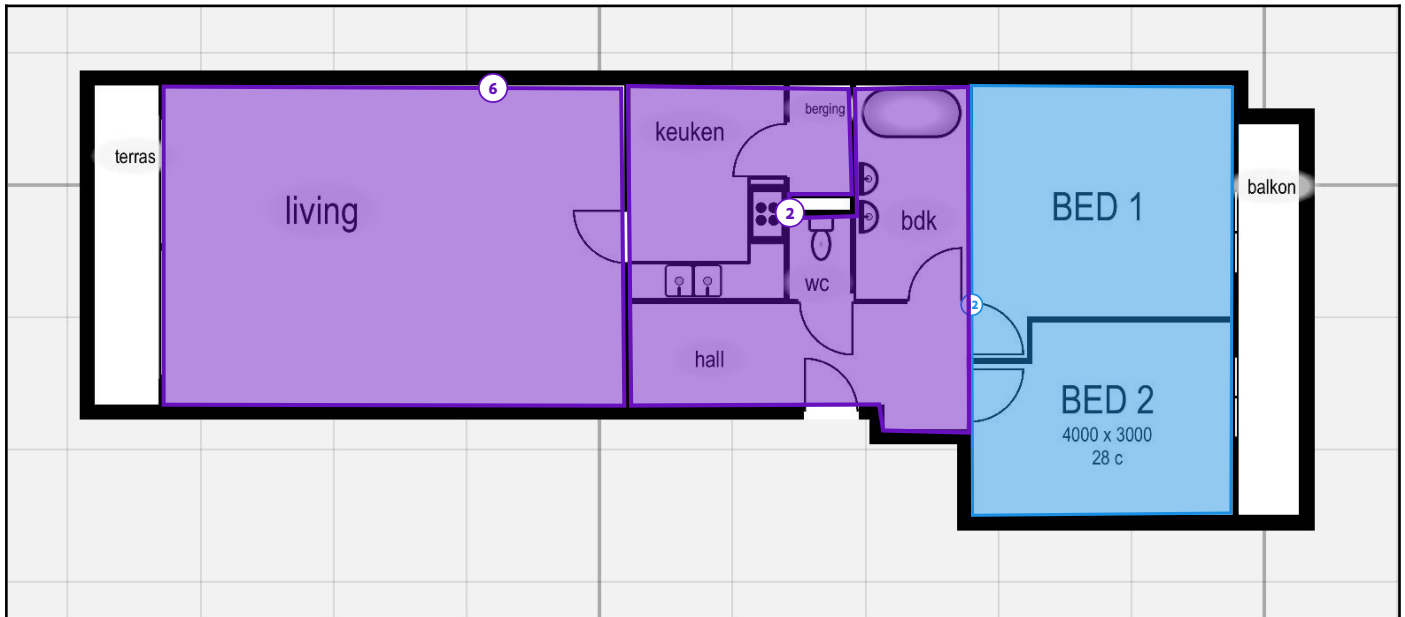
Plan 1.2: Vloeren

Beschrijving	Type	Actie
2. Tegels op de vloer in keuken, badkamer, wc en nachthal	Advies	-
6. Parket op de vloer in de living	Advies	-
12. Vinyltegels in de slaapkamers	Geen asbest	-

In de keuken, badkamer, nachthal en toilet zijn er tegels op de vloer. Deze zijn niet verdacht en in goede staat. Wat er onder deze tegels aanwezig is, kan niet worden vastgesteld zonder inherente schade aan te brengen.

In de living is er een parketvloer aanwezig. Deze vloer is niet verdacht en in goede staat. Er kan niet worden vastgesteld wat er zich onder deze vloer bevindt, zonder inherente schade aan te brengen.

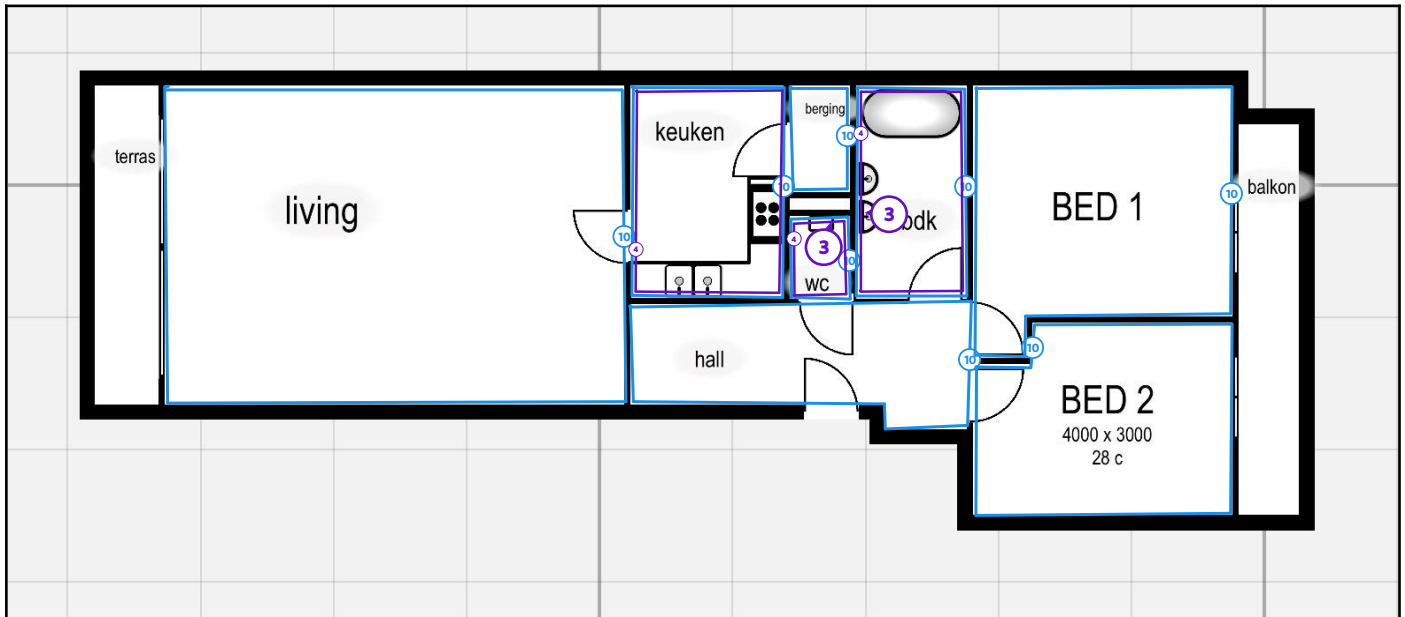
Plan 1.3: Muren

Beschrijving	Type	Actie
3. Ventilatieroosters in toilet en badkamer	Advies	-
4. Faiencetegels op de muur in badkamer, toilet en keuken	Advies	-
10. Pleisterwerk muren	Geen asbest	-

In de keuken, badkamer en toilet zijn er faiencetegels aanwezig op de muur. Deze zijn in perfecte staat en zonder schade. Bovendien zijn de tegels niet verdacht. Wat er zich onder deze tegels bevindt, kan niet worden vastgesteld zonder inherente schade aan te brengen.

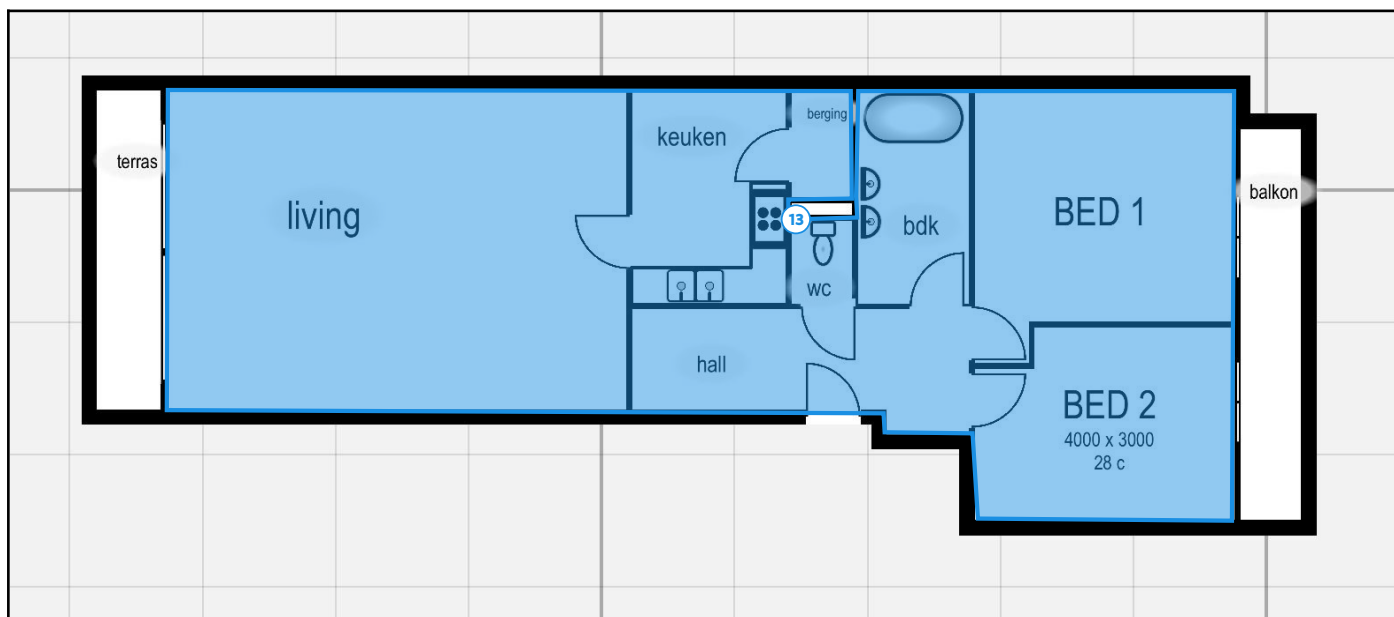
Plan 1.4: Plafonds

Beschrijving	Type	Actie
13. Pleisterwerk plafond	Geen asbest	-

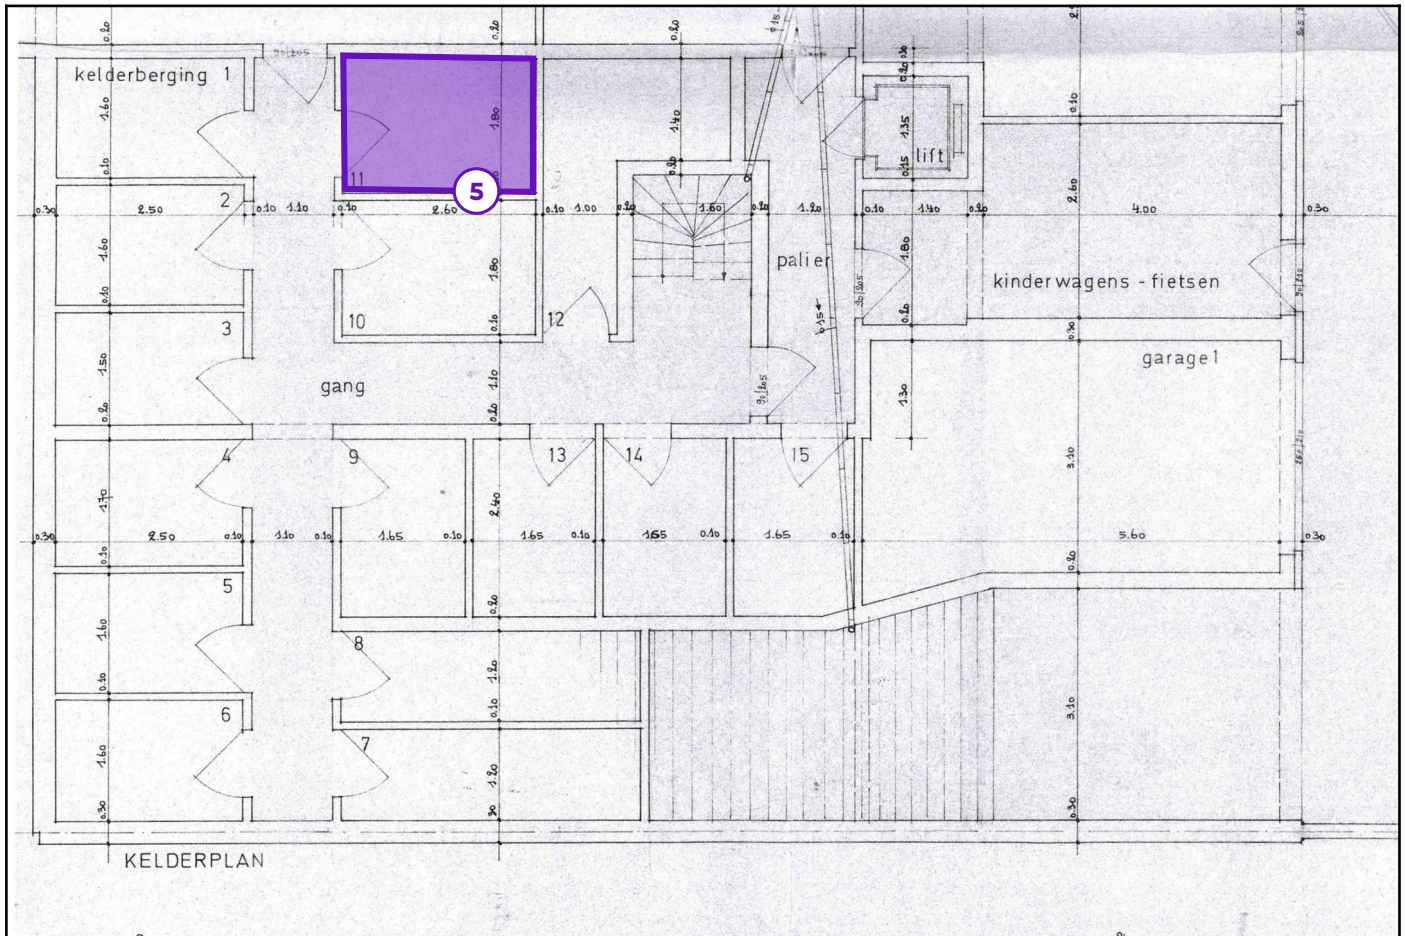
Plan 1.5: Kelderberging vloer

Beschrijving	Type	Actie
5. Betonnen tegels op de vloer in de kelderberging	Advies	-

In de kelderberging zijn er betonnen vloertegels aanwezig. Deze vloer is niet verdacht. Wat er onder deze vloer zit, kan niet worden vastgesteld zonder schade aan te brengen.

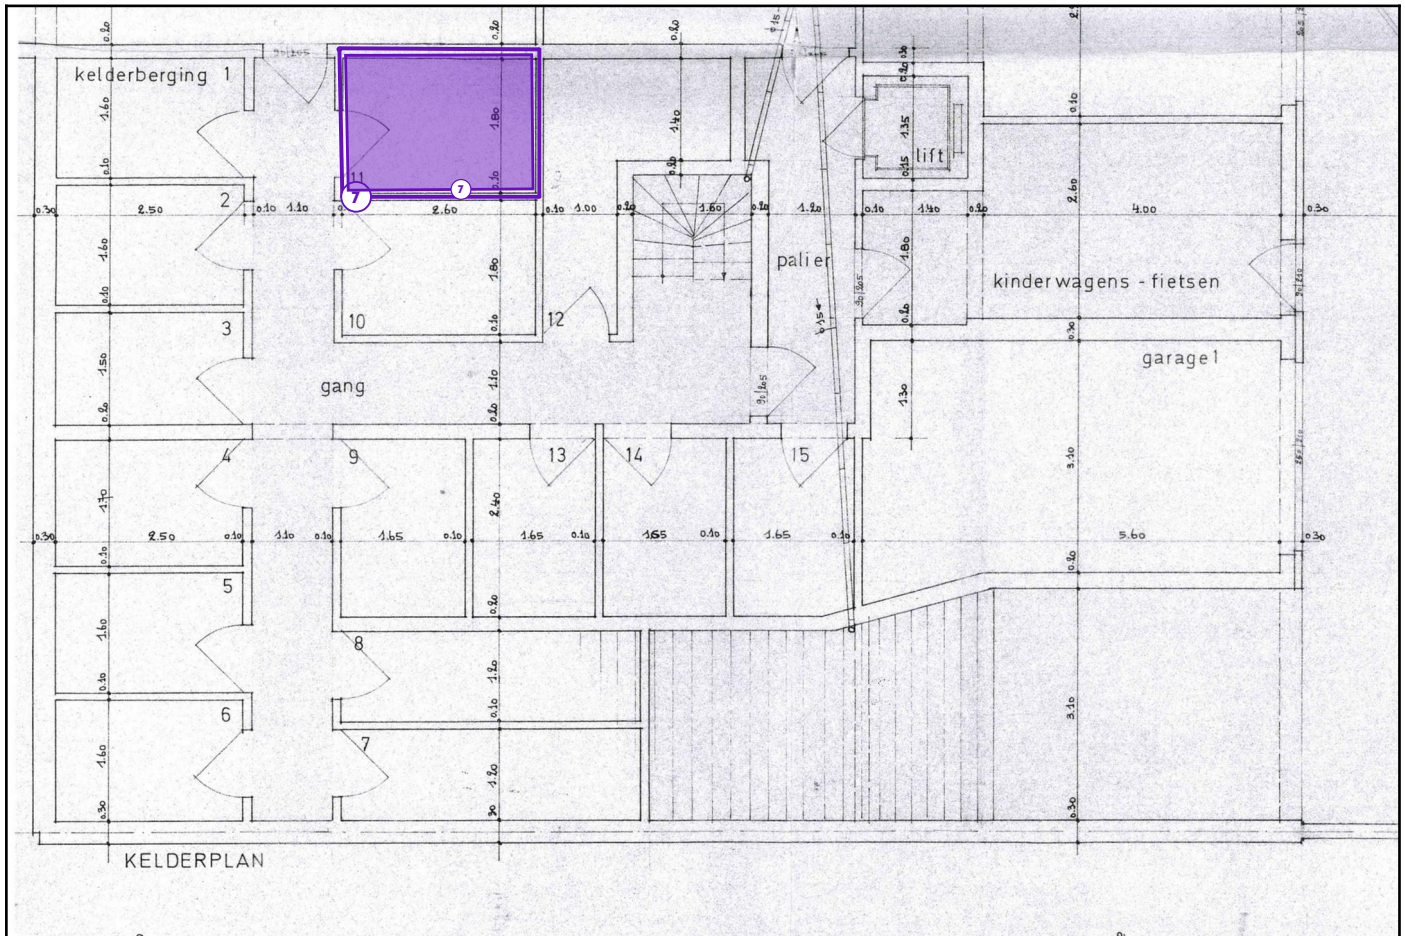
Plan 1.6: Kelderberging muur en plafond

Beschrijving	Type	Actie
7. Muren en plafond in snelbouw stenen	Advies	-
