# Asbestinventarisatetest

Hasseltsesteenweg 86, 3580 Beringen

Attestnummer : 20240910-000484.000

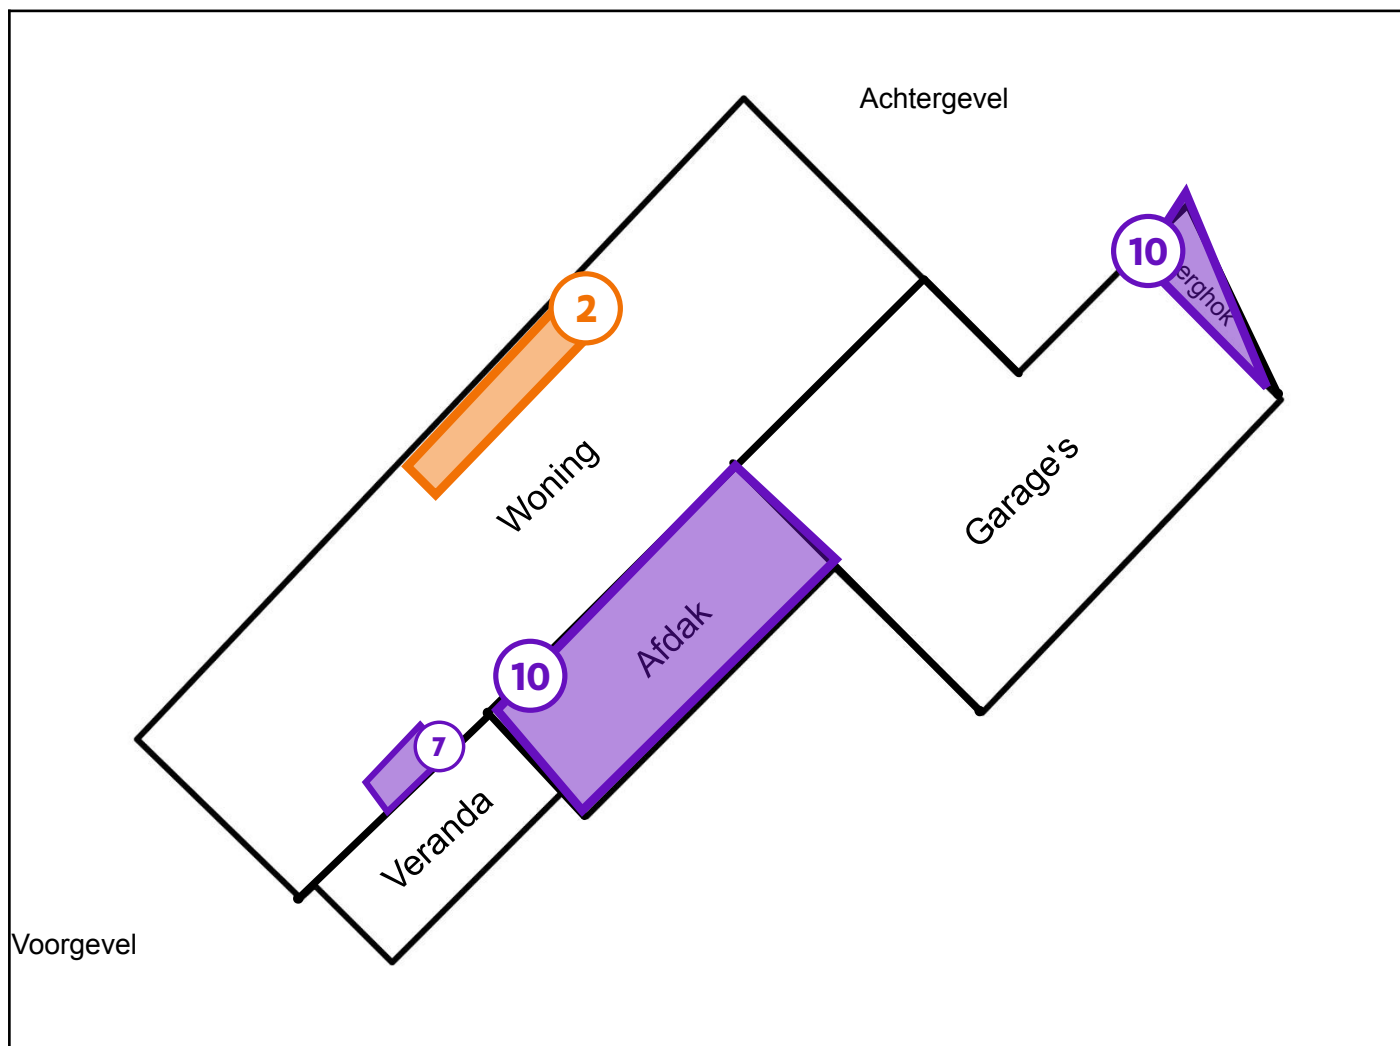
## Plan 1.1: Woning, veranda, afdak, Berghok, garage's plan

Beschrijving	Type	Actie
2. Daknok	Asbestmateriaal	Verwijderen
7. Schouw	Beperking	-
10. Bijgebouwen & Constructies	Advies	-

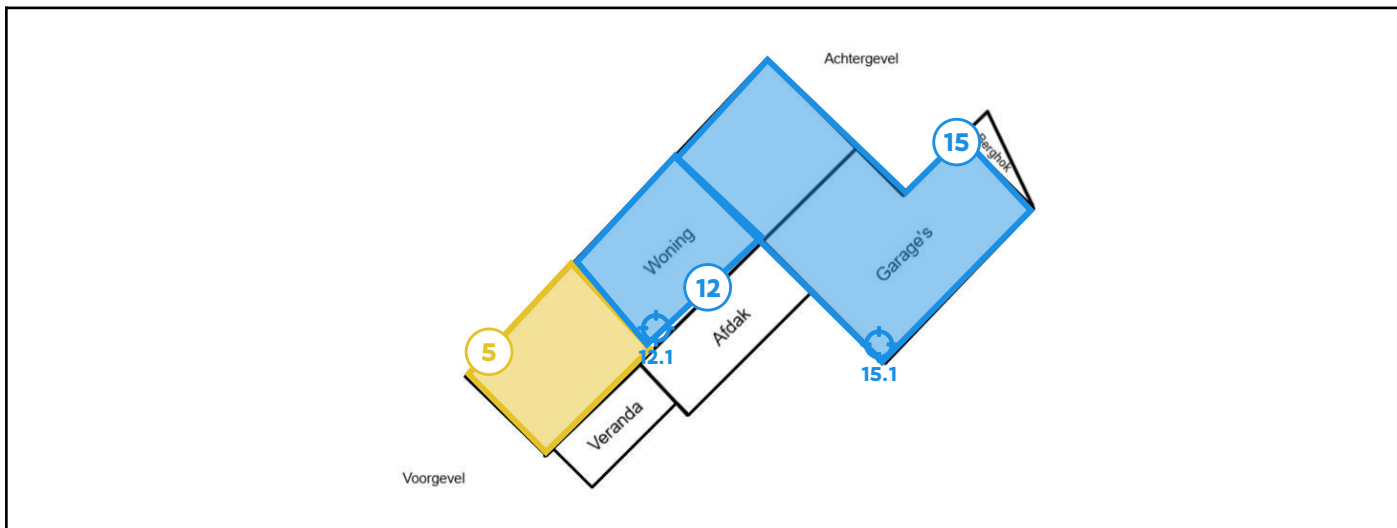
## Plan 1.2: Woning, veranda, afdak, Berghok, garage's plan

Beschrijving	Type	Actie
5. Leien - Overzetdak	Asbestmateriaal	Zorgvuldig beheren
12. Roofing 1 - Plat dak	Geen asbest	-
12.1 Code: 4	Puntmonster	-
15. Roofing 2 - Plat dak	Geen asbest	-
15.1 Code: 5	Puntmonster	-

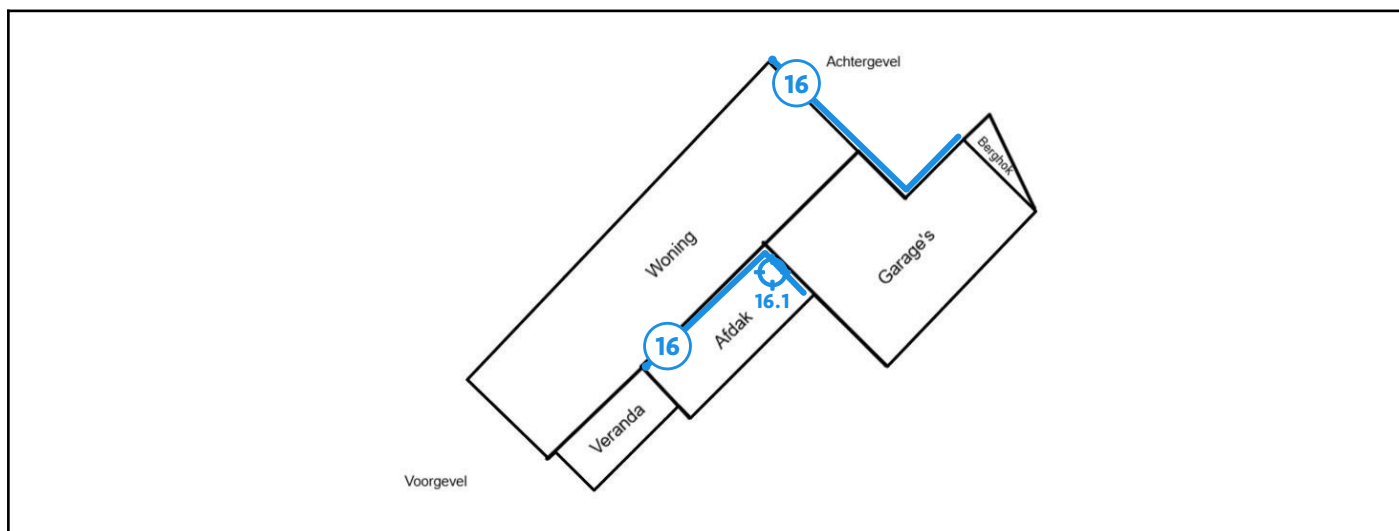
## Plan 1.3: Woning, veranda, afdak, Berghok, garage's plan

Beschrijving	Type	Actie
16. Bezetting - Buitengevels	Geen asbest	-
16.1 Code: 7	Puntmonster	-

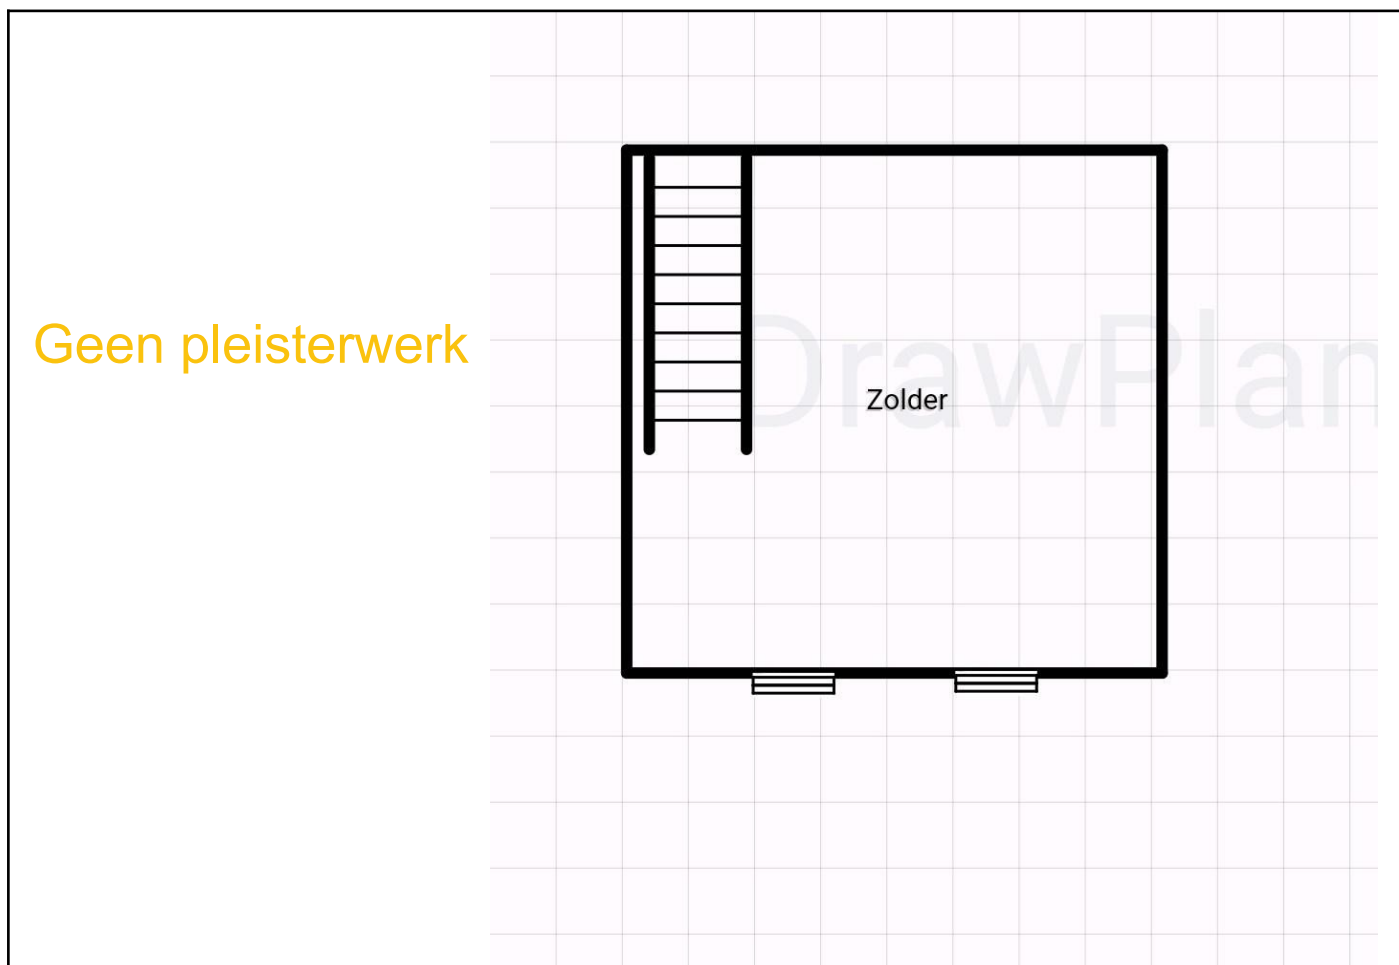
## Plan 1.5: Zolder : Muren/Plafonds

Beschrijving	Type	Actie
8. Valse Plafonds	Advies	-

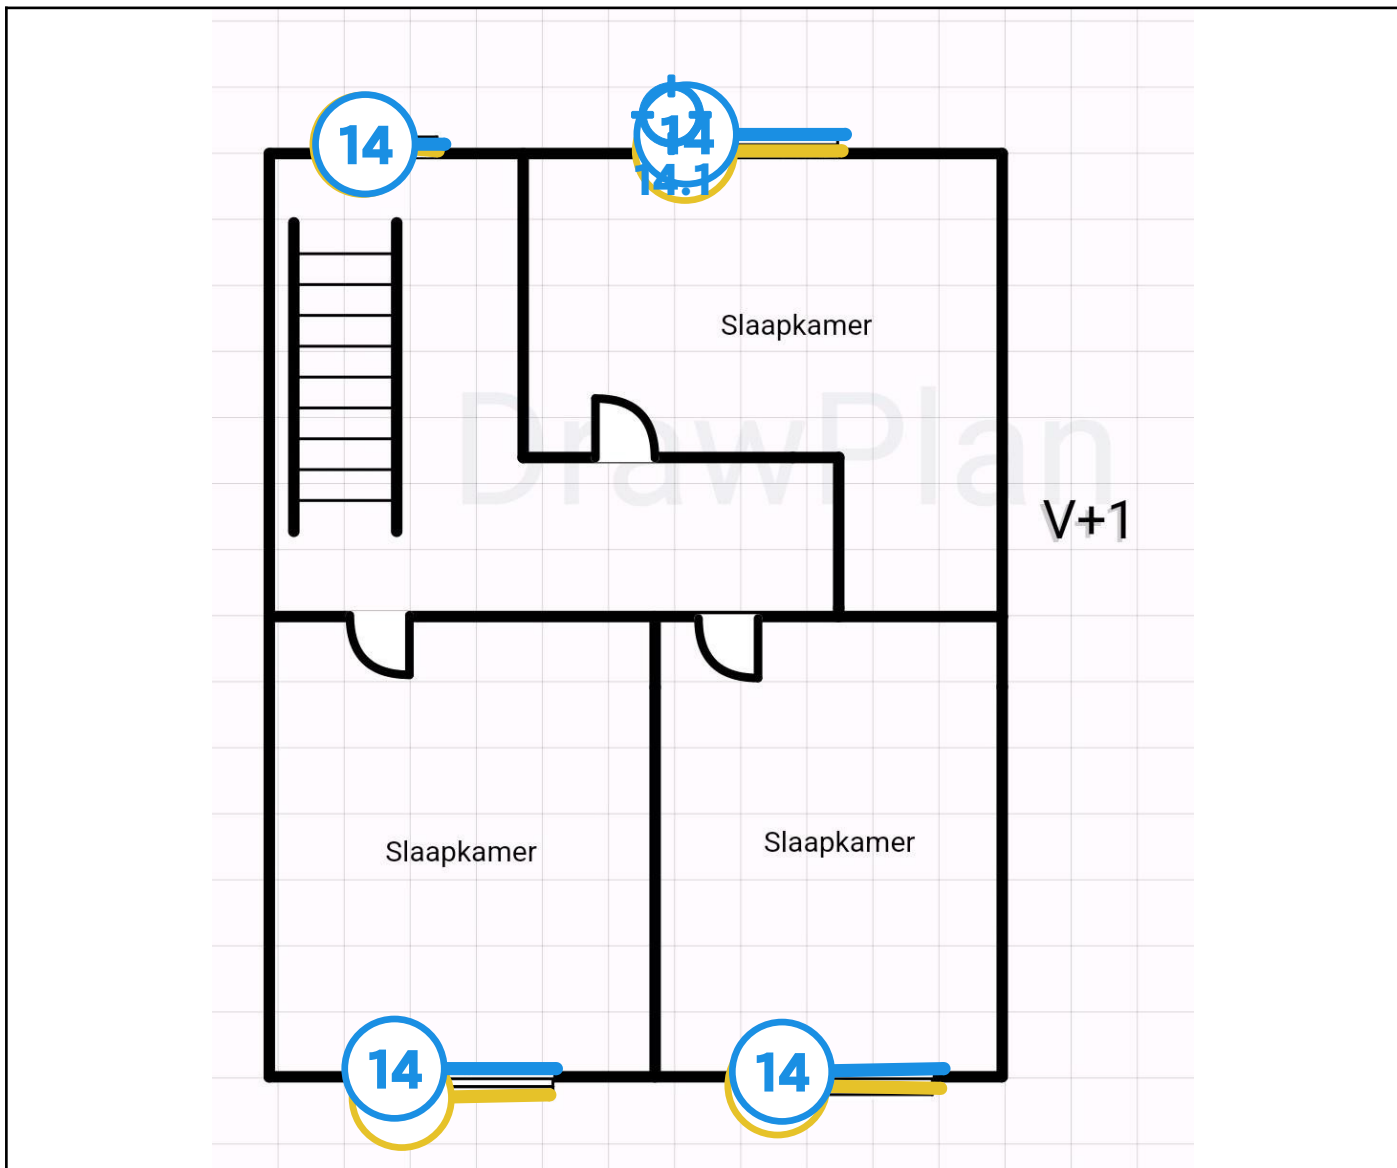
## Plan 1.6: V+1 : DIV

Beschrijving	Type	Actie
6. Stopverf - Woning	Asbestmateriaal	Zorgvuldig beheren
14. Mastiek - ramen - woning	Geen asbest	-
14.1 Code: 6	Puntmonster	-

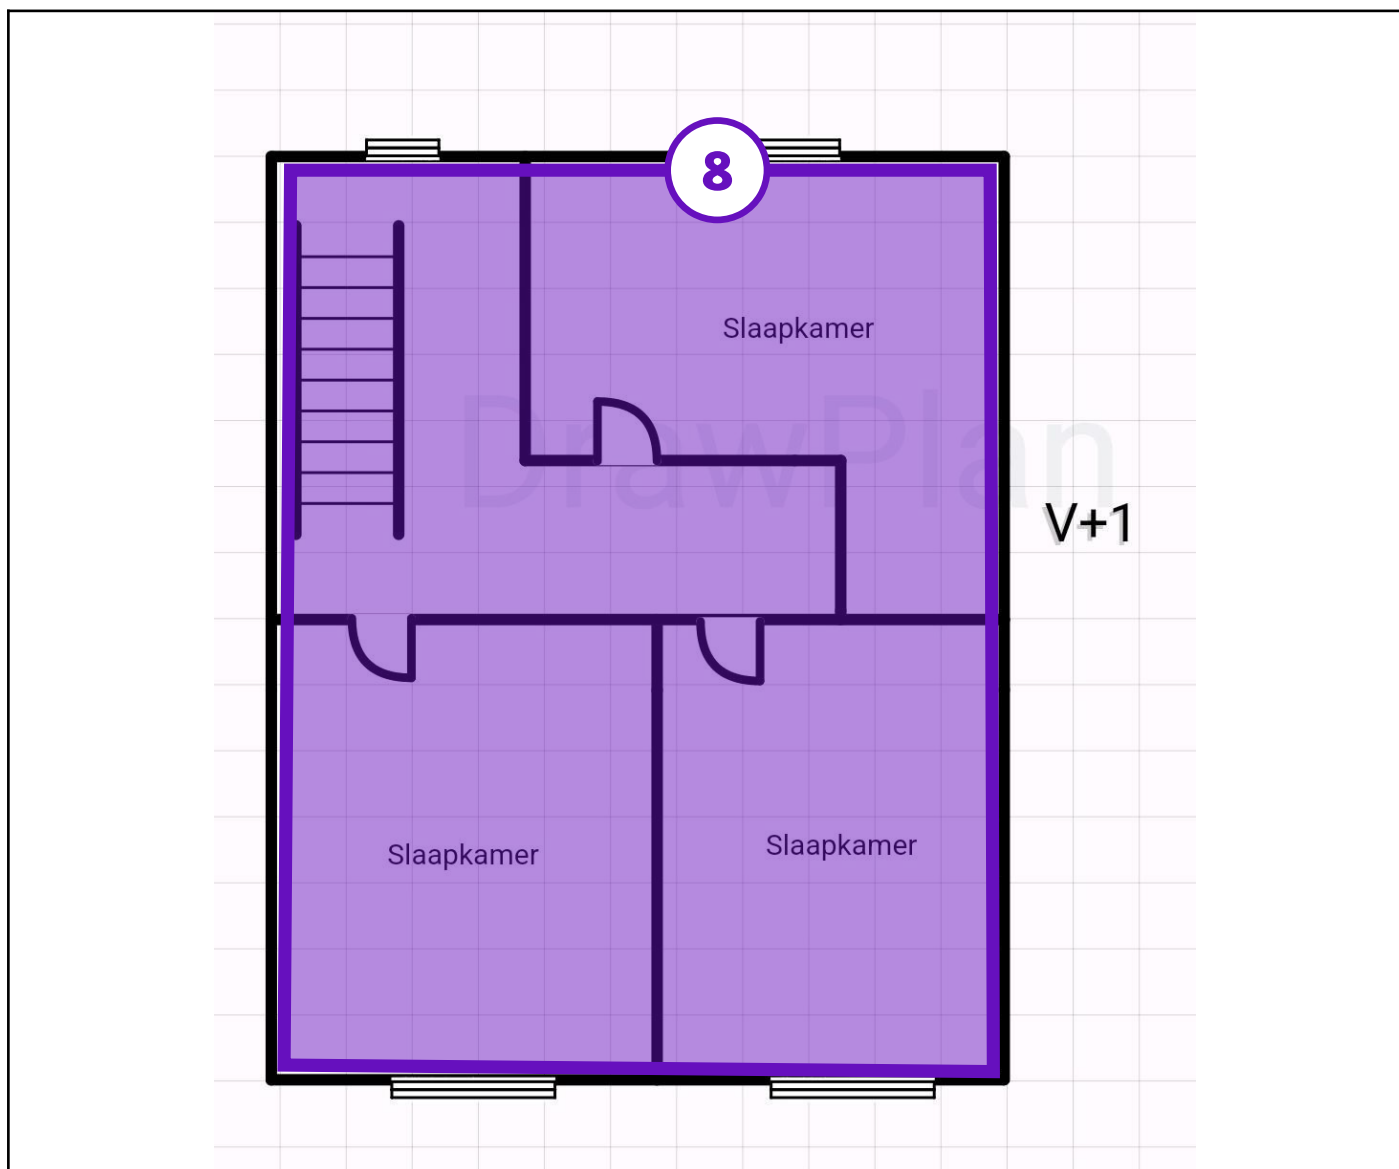
## Plan 1.7: V+1 : Plafonds

Beschrijving	Type	Actie
8. Valse Plafonds	Advies	-

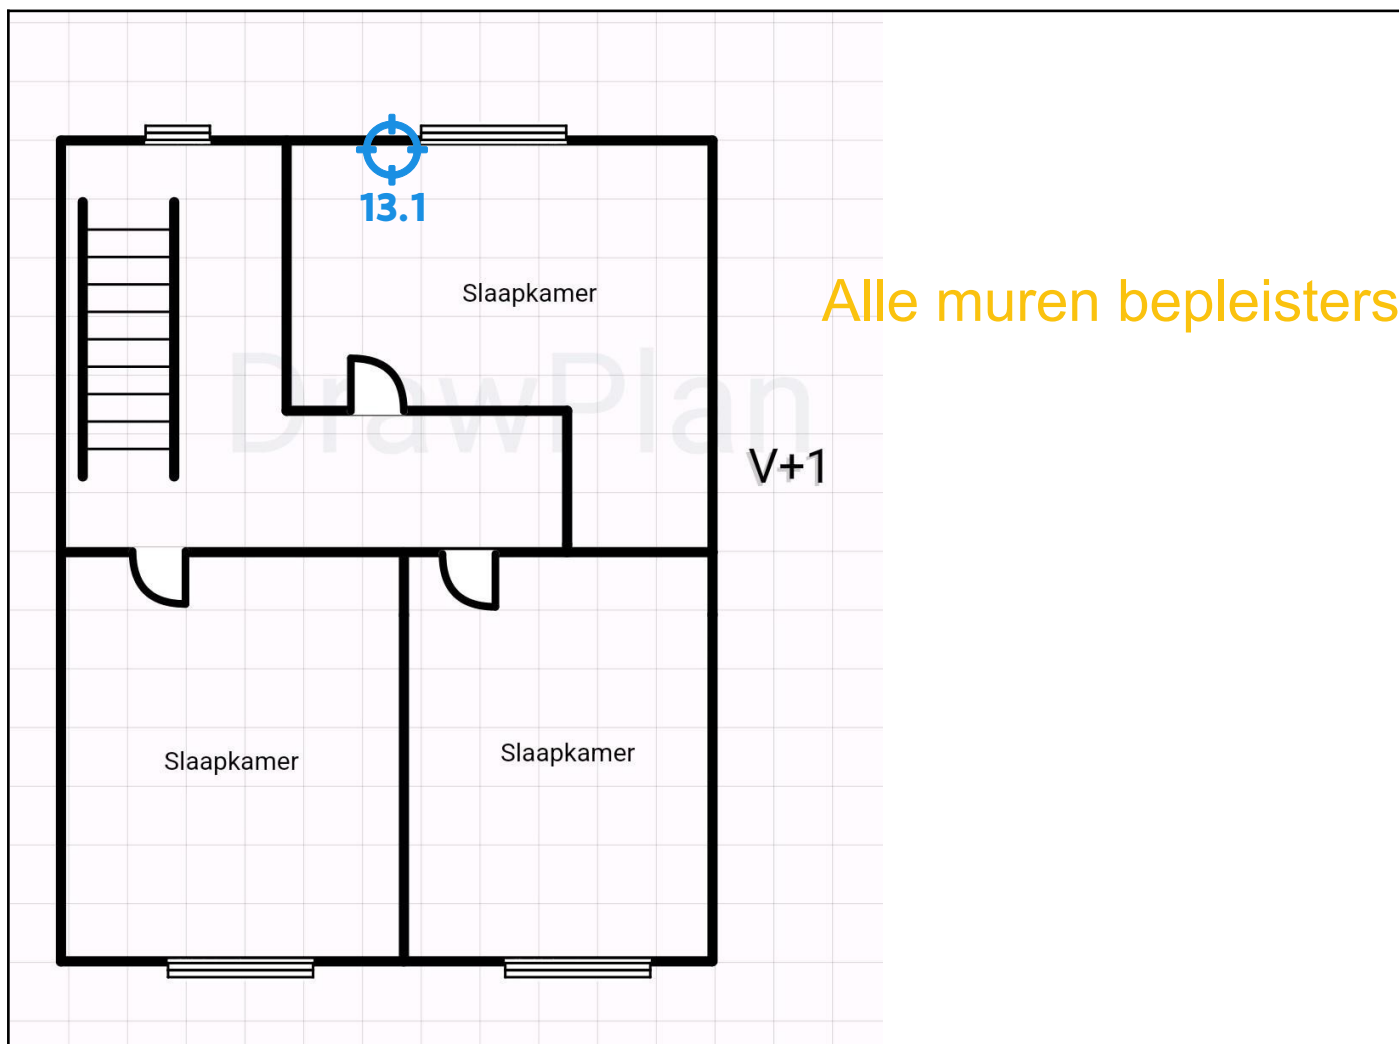
## Plan 1.8: V+1 : Muren

Beschrijving	Type	Actie
13. Pleisterwerk Muren	Geen asbest	-
13.1 Code: 1	Mengmonster	-

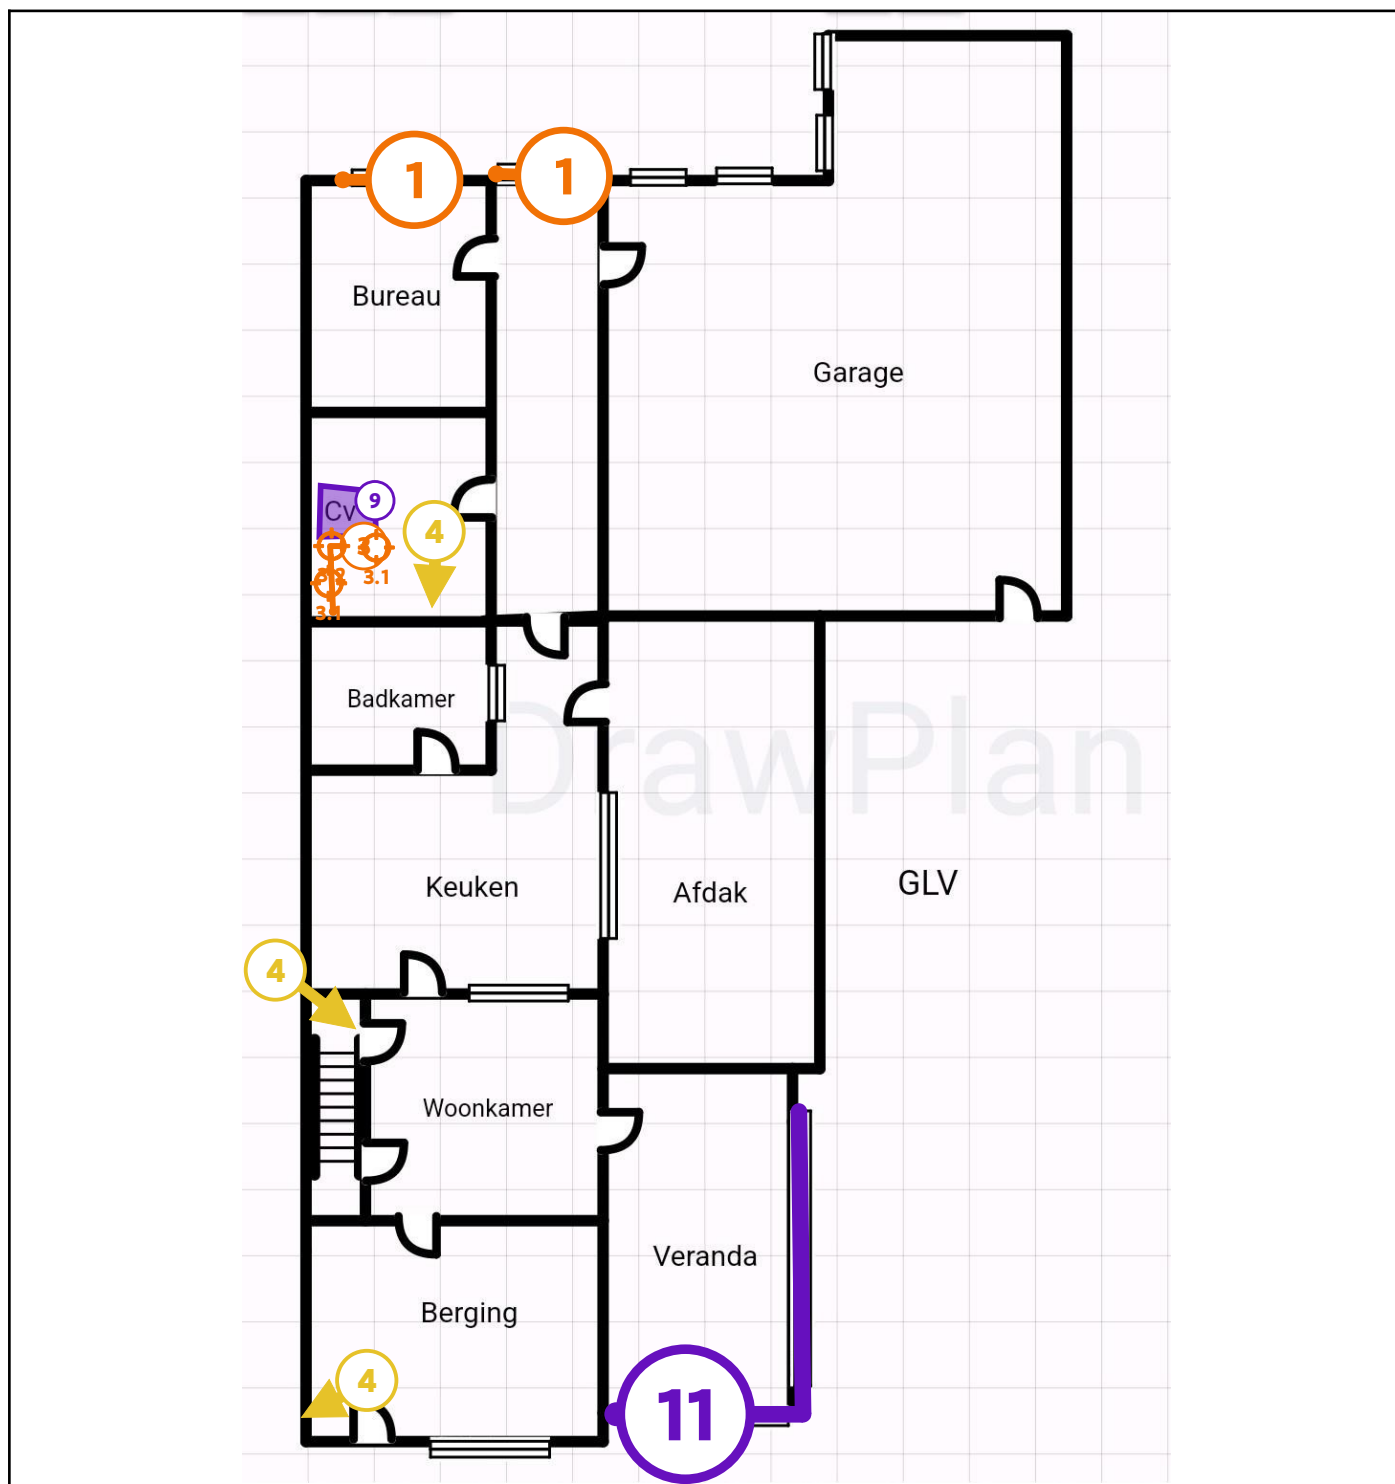
# Plan 1.9: GLV : DIV

Beschrijving	Type	Actie
1. Raamdorpels	Asbestmateriaal	<a href="#">Verwijderen</a>

3. Leidingisolatie	Asbestmateriaal	Verwijderen
3.1 Code: 2	Mengmonster	-
3.2 Code: 3	Puntmonster	-
4. Bakeliet	Asbestmateriaal	Zorgvuldig beheren
9. Cv-ketel : Riello	Advies	-
11. Dichting - raamwerk - Veranda	Advies	-

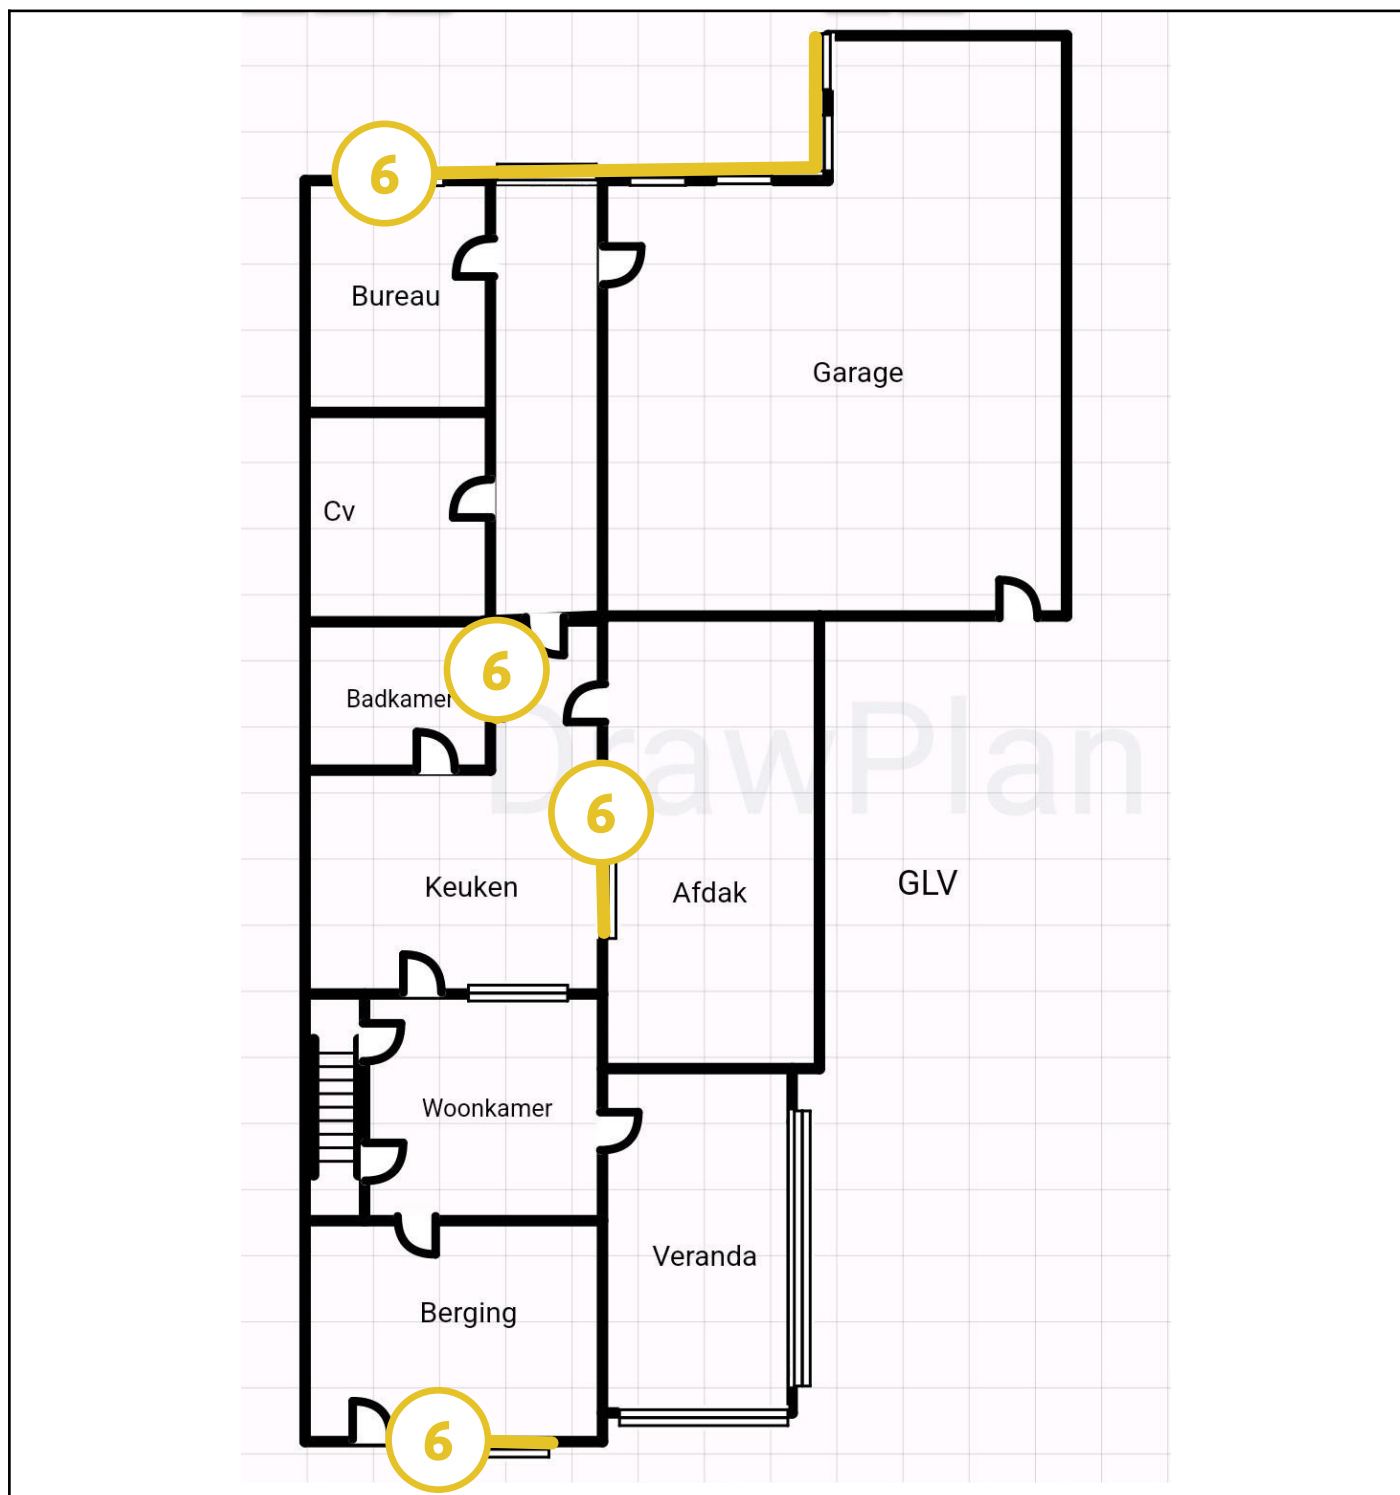
## Plan 1.10: GLV : DIV

Beschrijving	Type	Actie
6. Stopverf - Woning	Asbestmateriaal	Zorgvuldig beheren

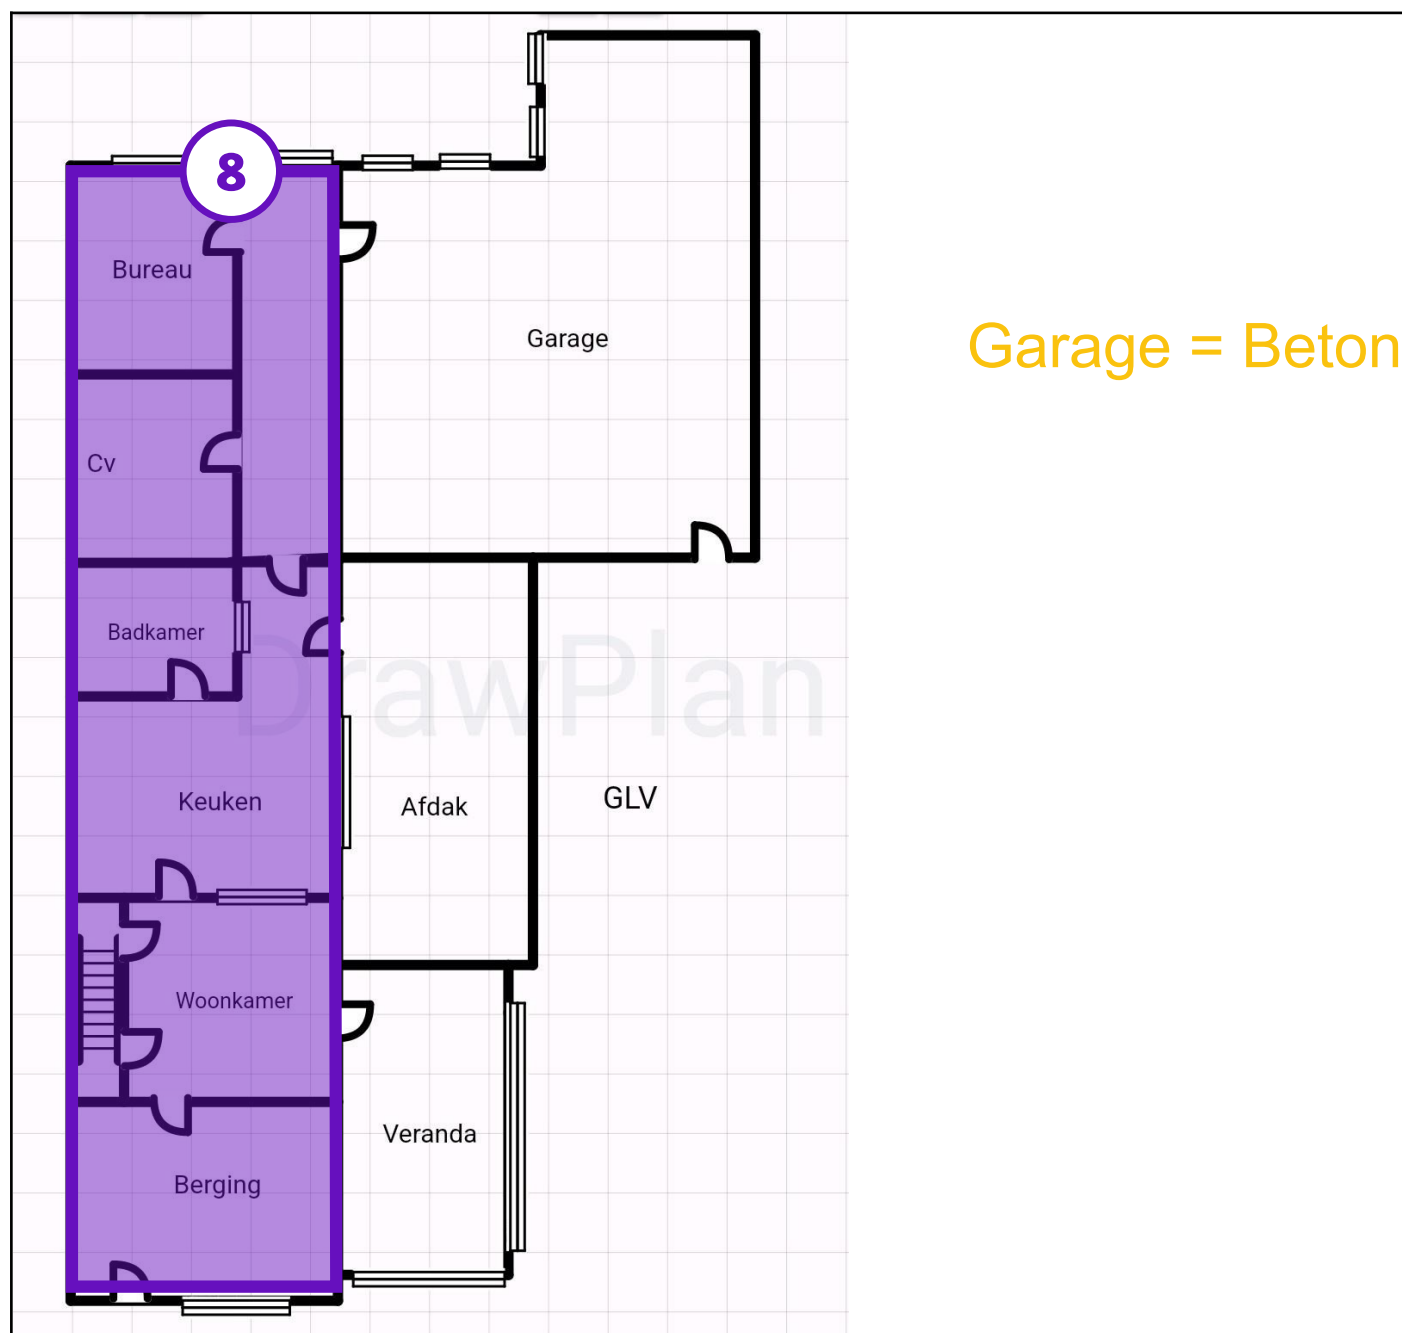
## Plan 1.11: GLV : Plafonds

Beschrijving	Type	Actie
8. Valse Plafonds	Advies	-

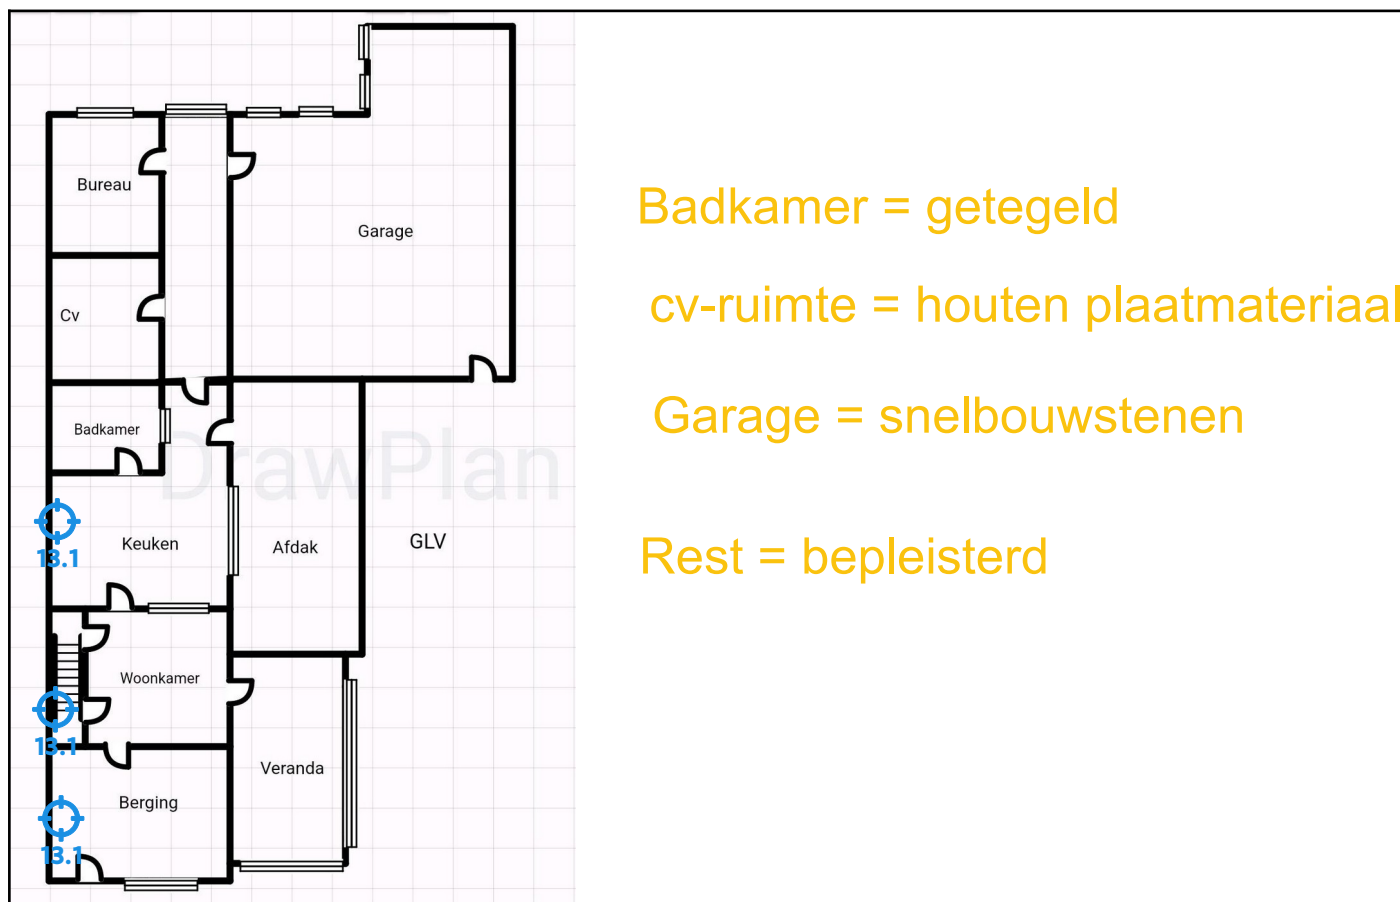
## Plan 1.12: GLV : Muren

Beschrijving	Type	Actie
13. Pleisterwerk Muren	Geen asbest	-
13.1 Code: 1	Mengmonster	-

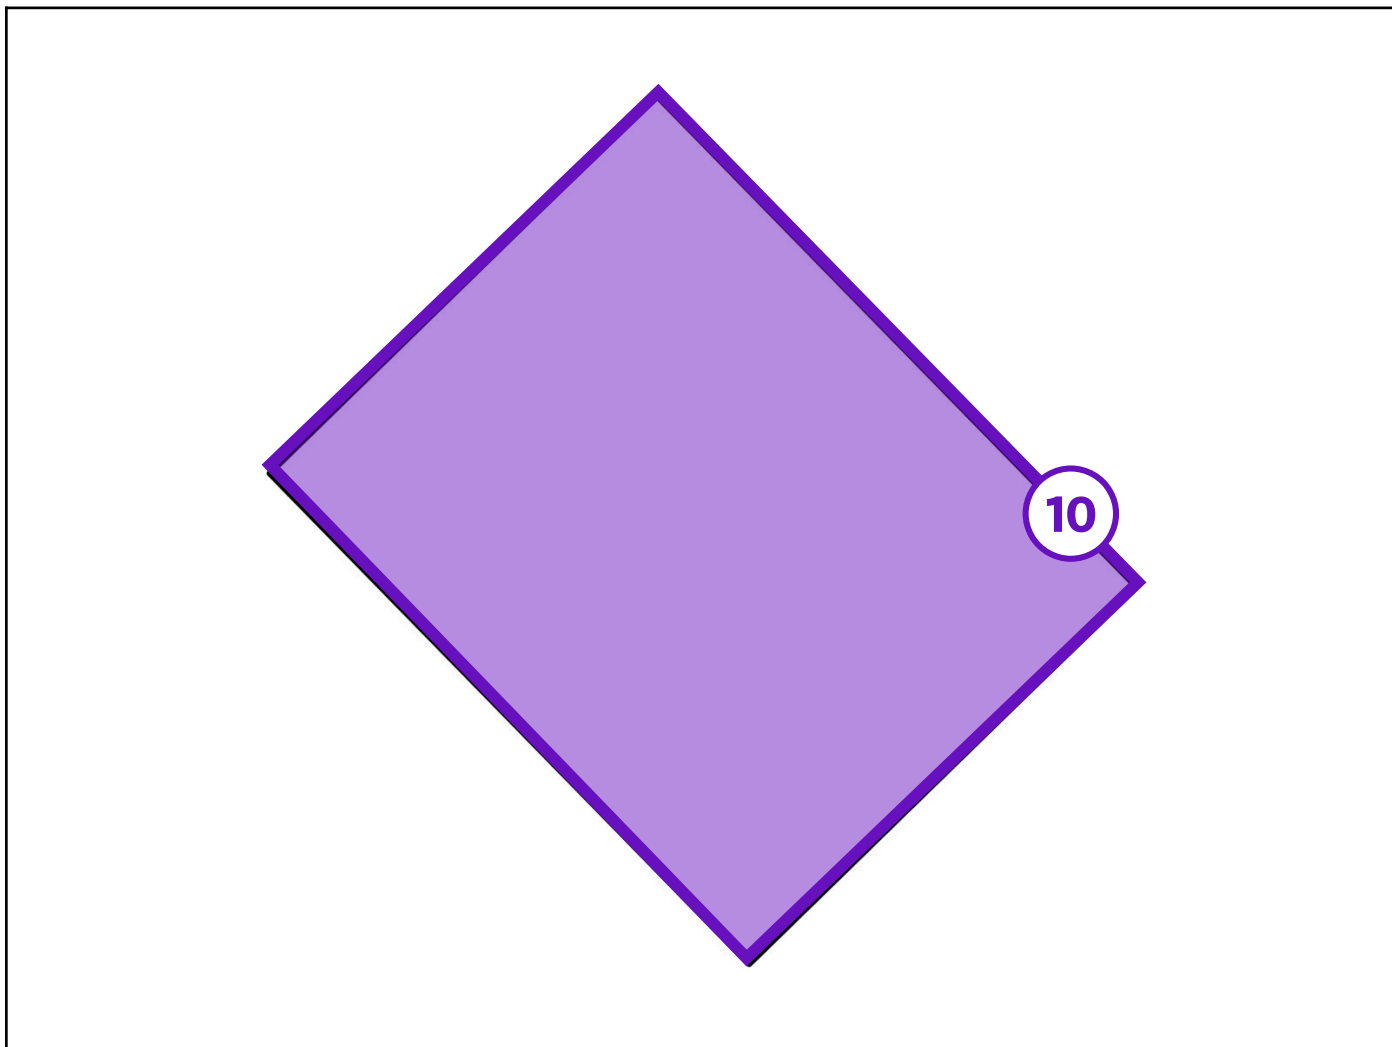
## Plan 2.1: Tuinhuis plan

Beschrijving	Type	Actie
10. Bijgebouwen & Constructies	Advies	-
