Asbestinventarisatetest

Nachtegalstraat 30, 3540 Herk-de-Stad

Attestnummer : 20251218-000175.000

Uitgegeven op : 18.12.2025

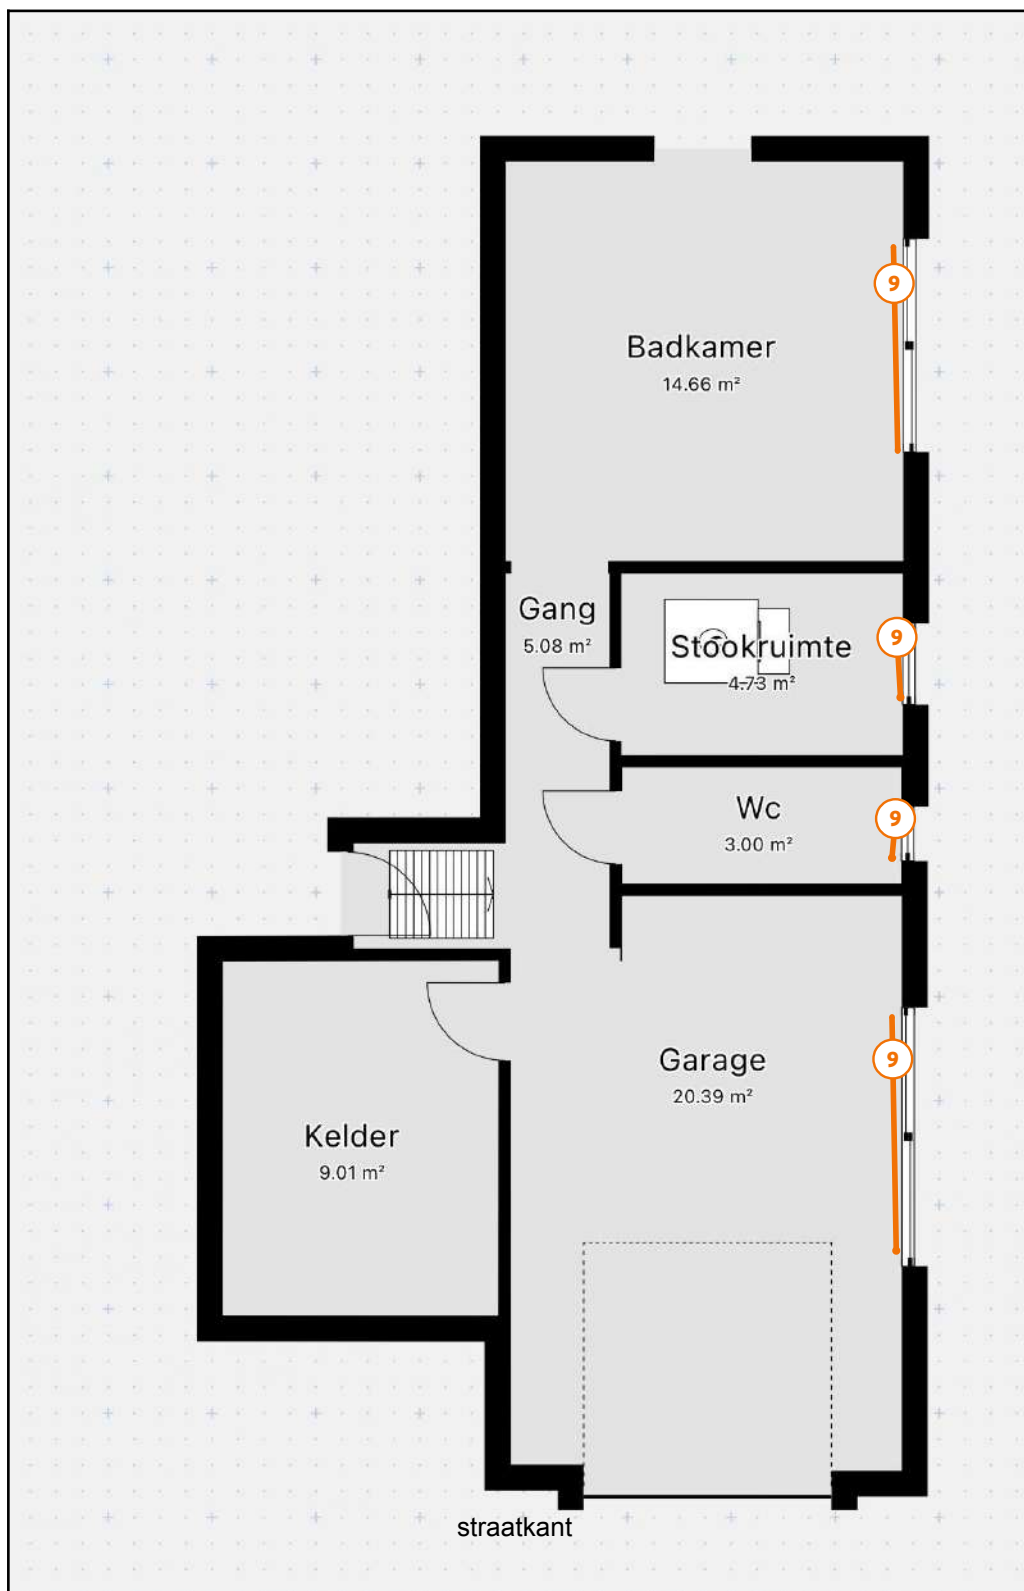
Plan 1.6: Verdieping -1

9. Kit kozijn-raam aluminium raam	Asbestmateriaal	Verwijderen
-----------------------------------	-----------------	-----------------------------

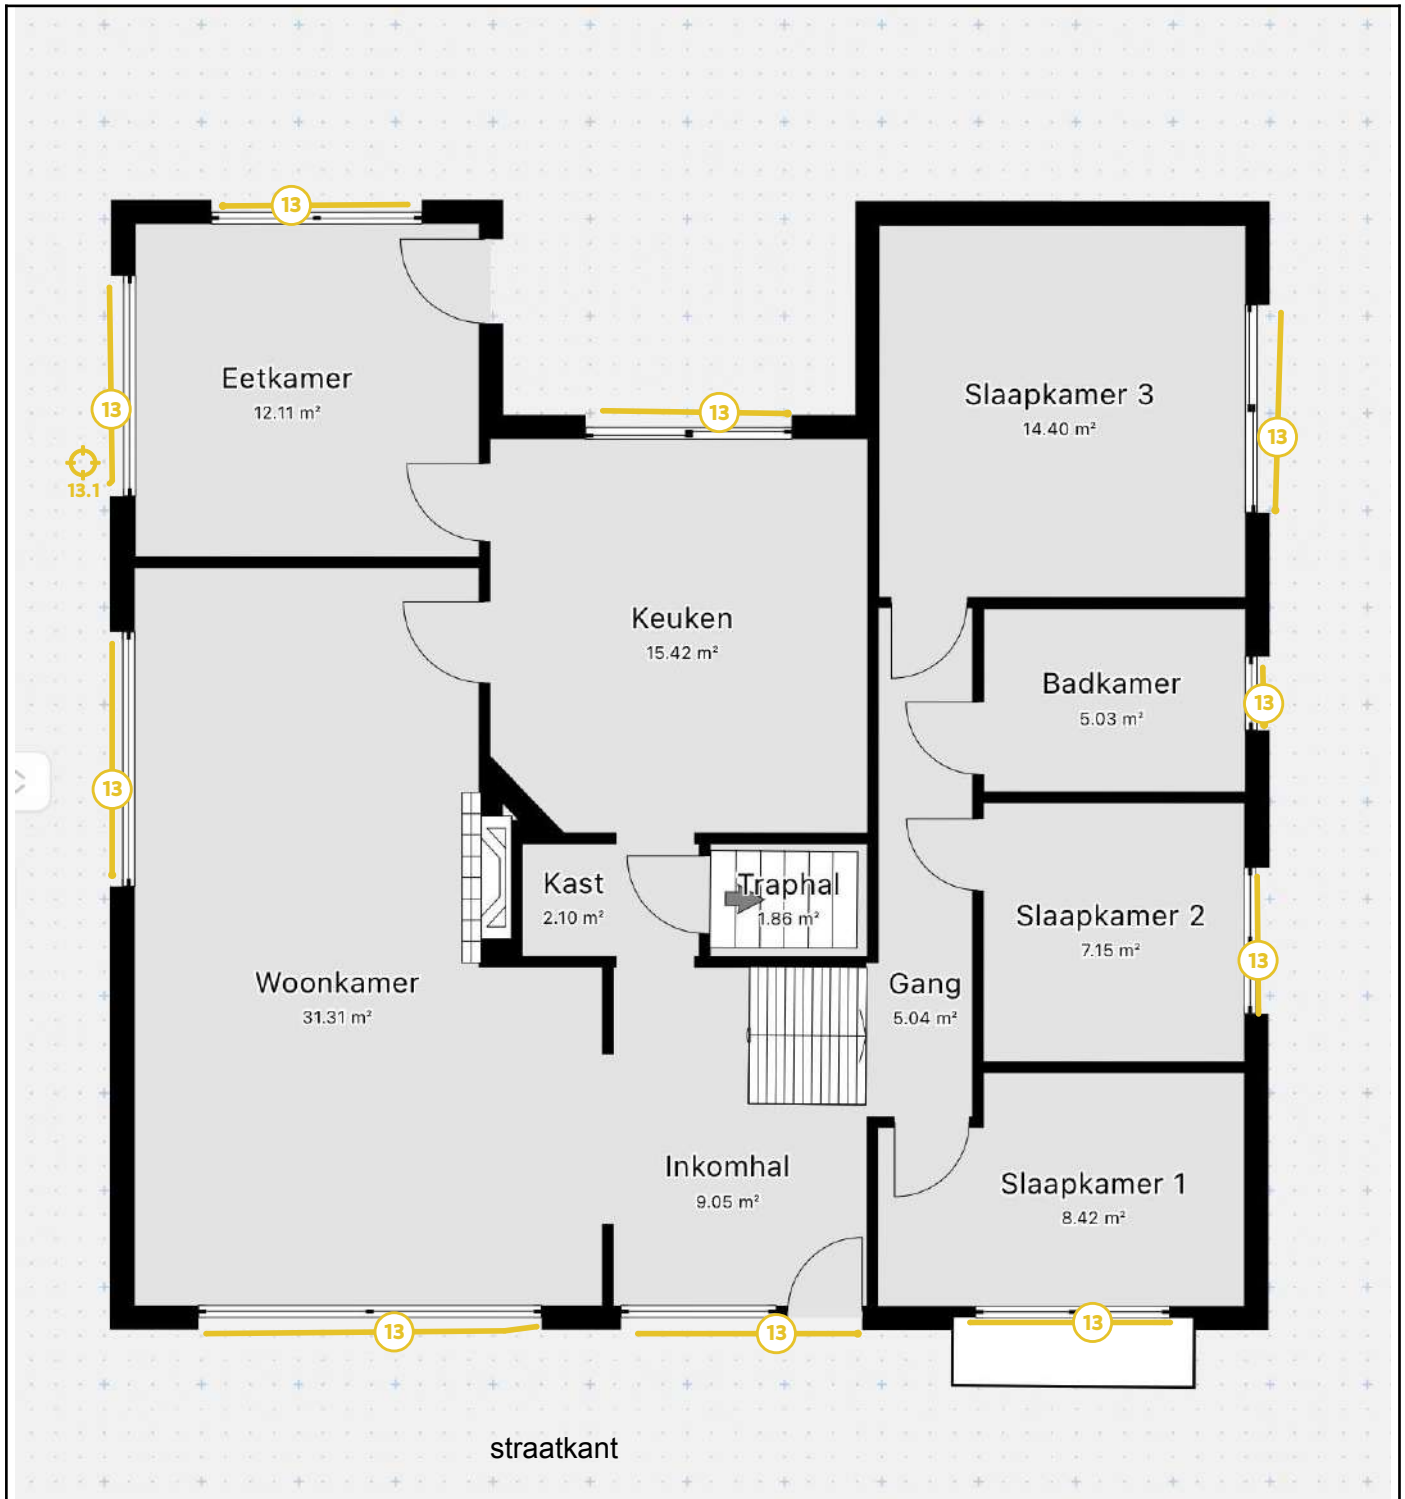
Plan 1.8: gelijkvloers

Beschrijving	Type	Actie
13. Stopverf aluminium ramen buitenzijde	Asbestmateriaal	Zorgvuldig beheren

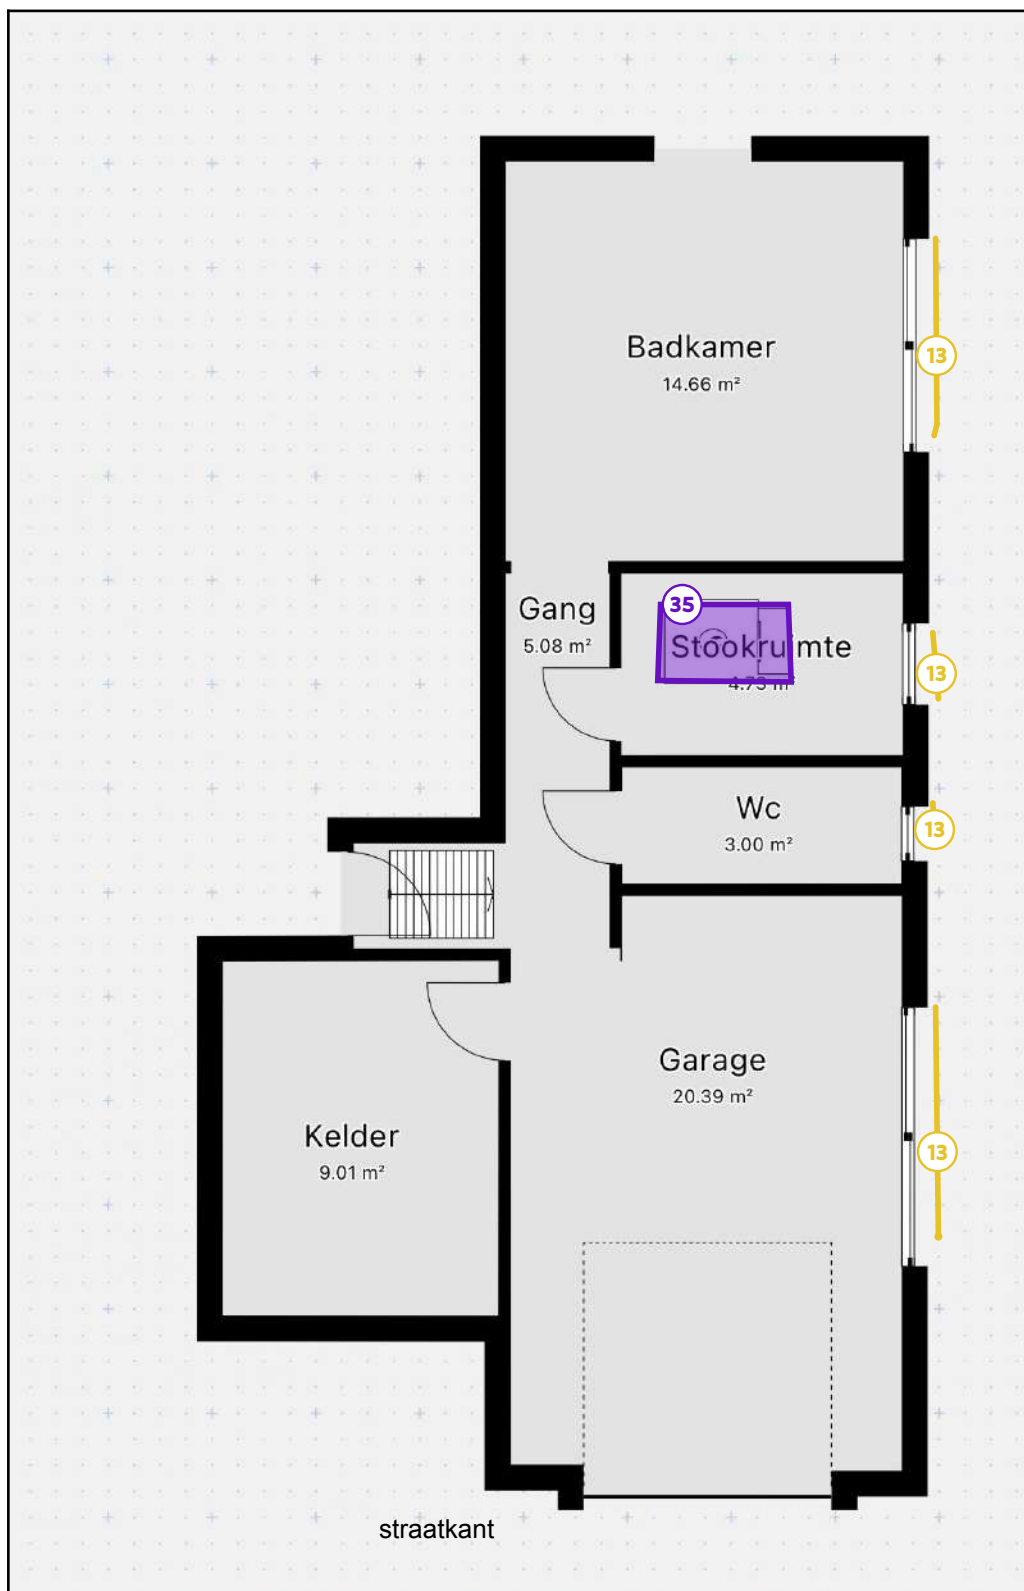
Plan 1.9: Verdieping -1

13. Stopverf aluminium ramen buitenzijde	Asbestmateriaal	Zorgvuldig beheren
35. CV Ketel Sime Bouwjaar 2004	Overige ruimte of materiaal	-

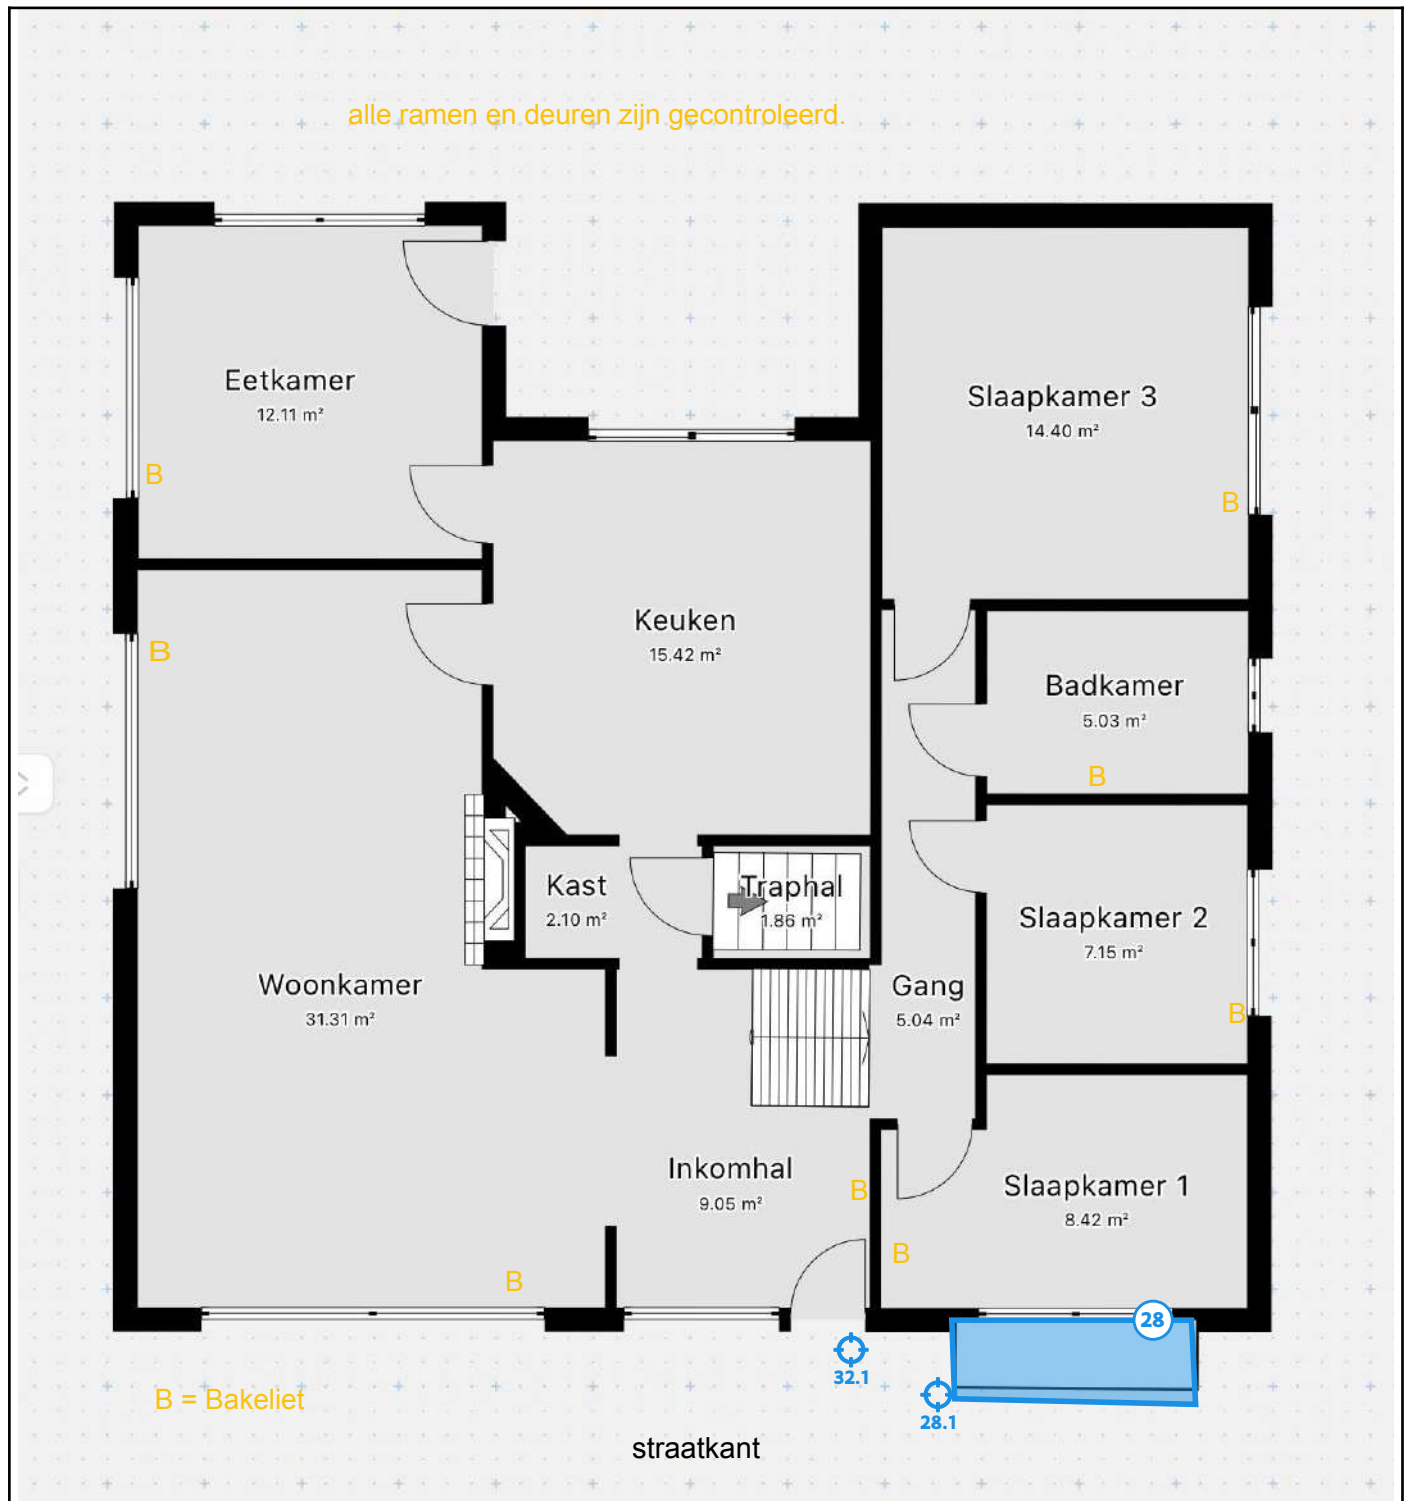
Plan 1.10: gelijkvloers

Beschrijving	Type	Actie
14. Bakeliet toepassingen; chauffageknoppen	Asbestmateriaal	Zorgvuldig beheren

28. Roofing balkon	Geen asbest	-
28.1 Code: 8	Puntmonster	-
32. Kit kozijn-muur aluminium raam	Geen asbest	-
32.1 Code: 6	Puntmonster	-

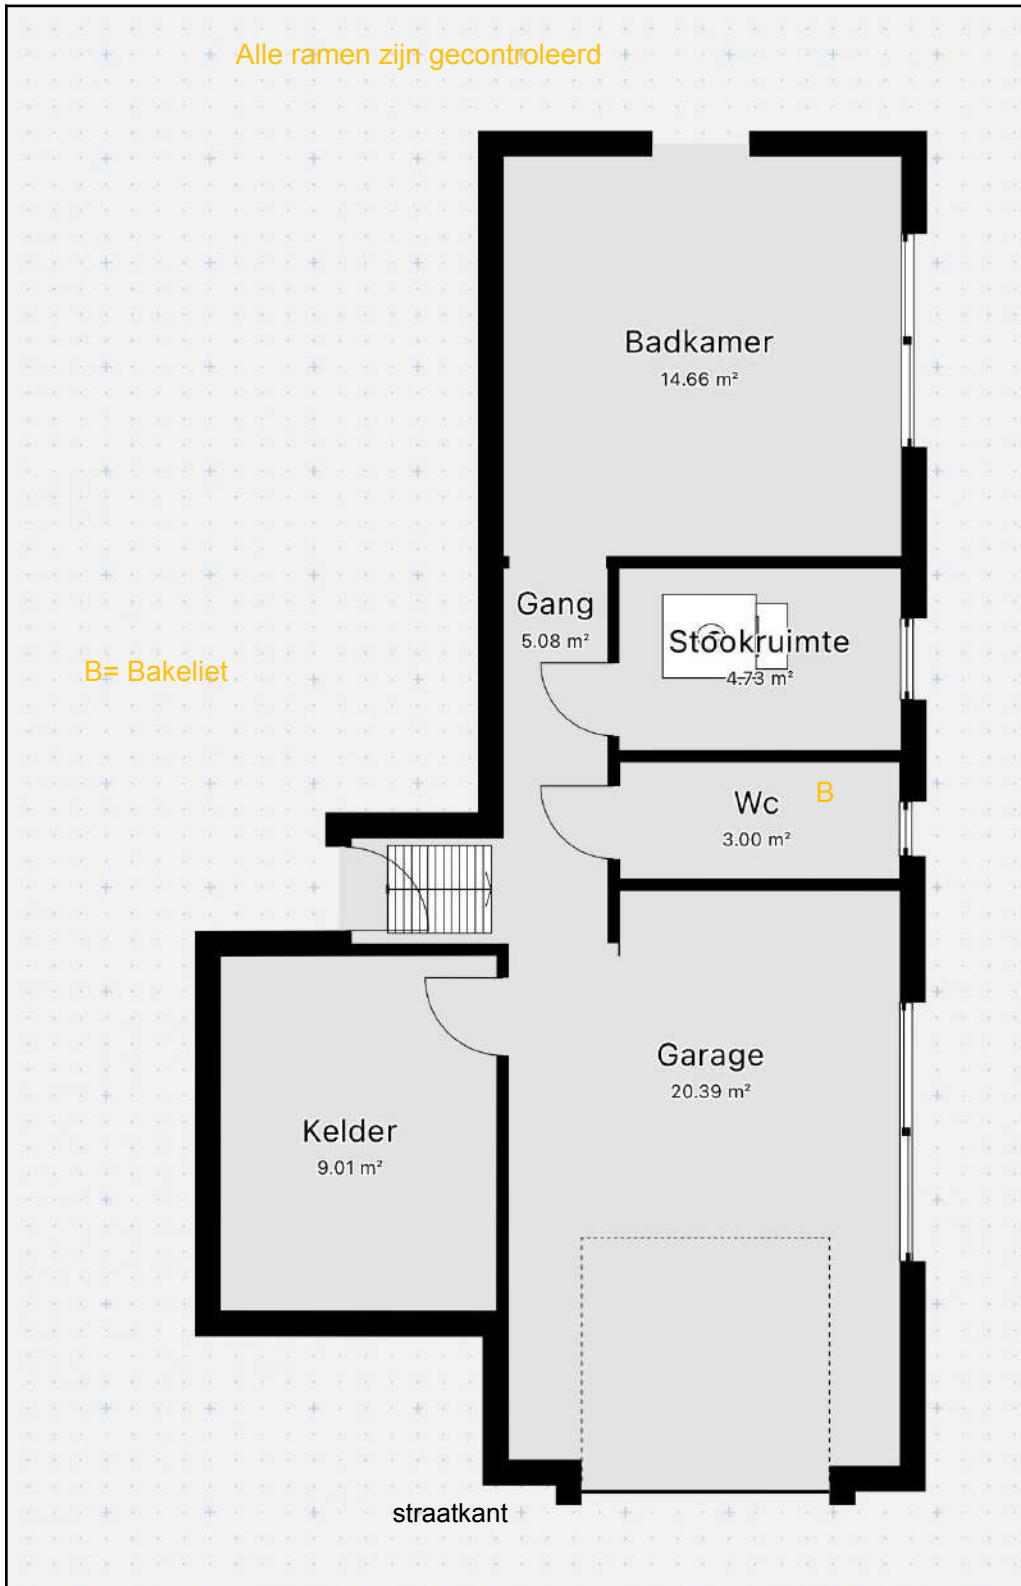
Plan 1.12: Verdieping -1

14. Bakeliet toepassingen; chauffageknoppen	Asbestmateriaal	Zorgvuldig beheren
32. Kit kozijn-muur aluminium raam	Geen asbest	-

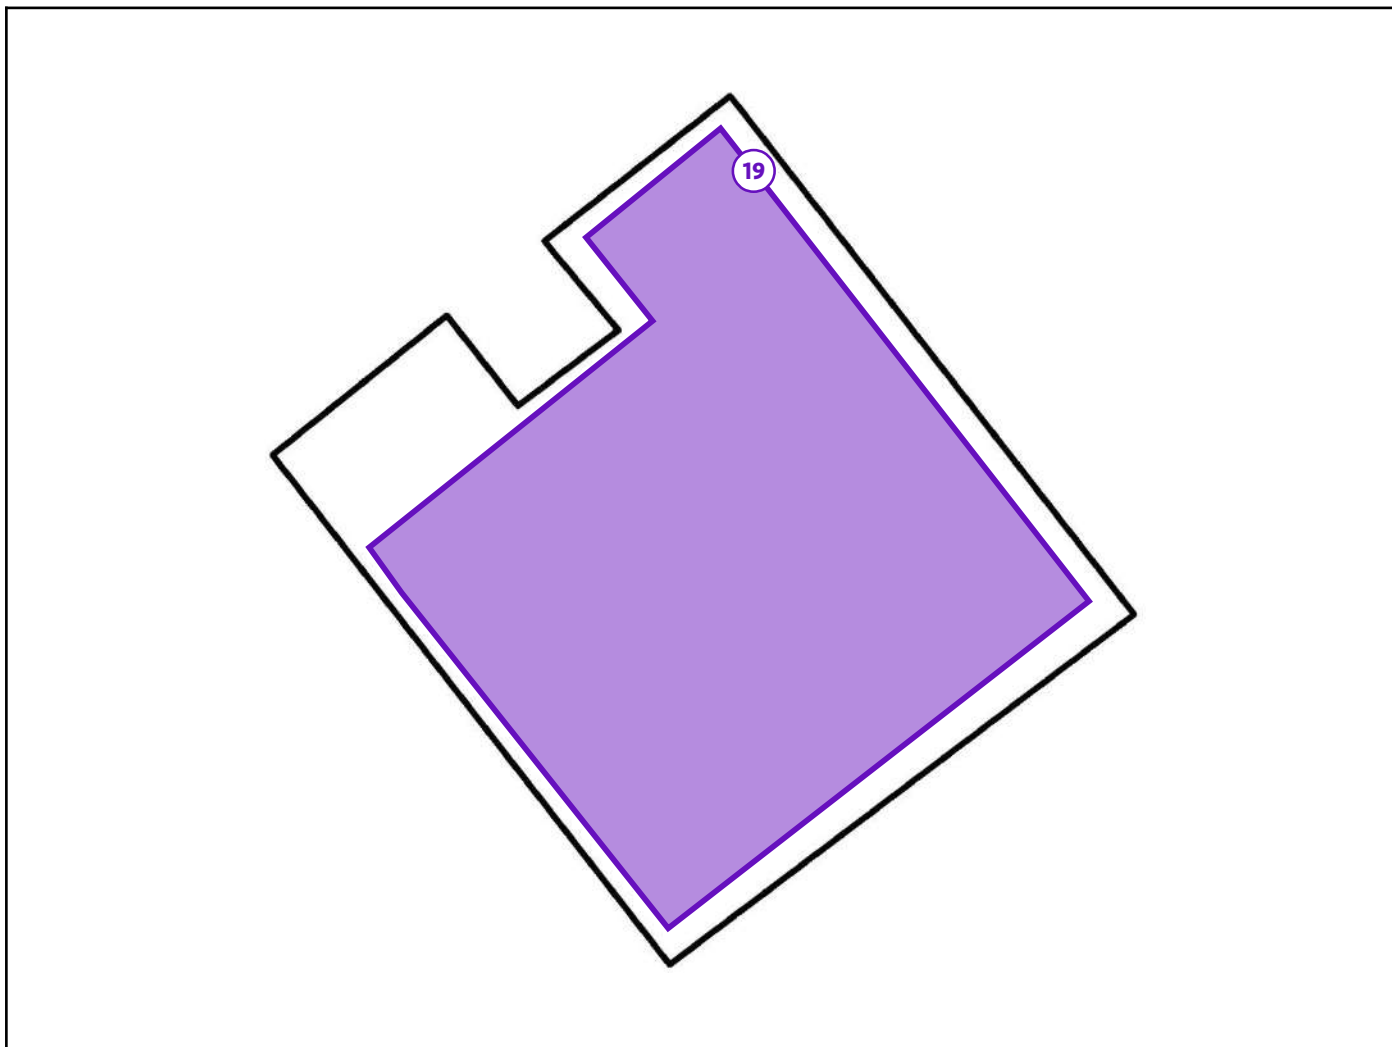
Plan 1.16: Woning dakplan

Beschrijving	Type	Actie
19. Onderdak niet bereikbaar	Beperking	-

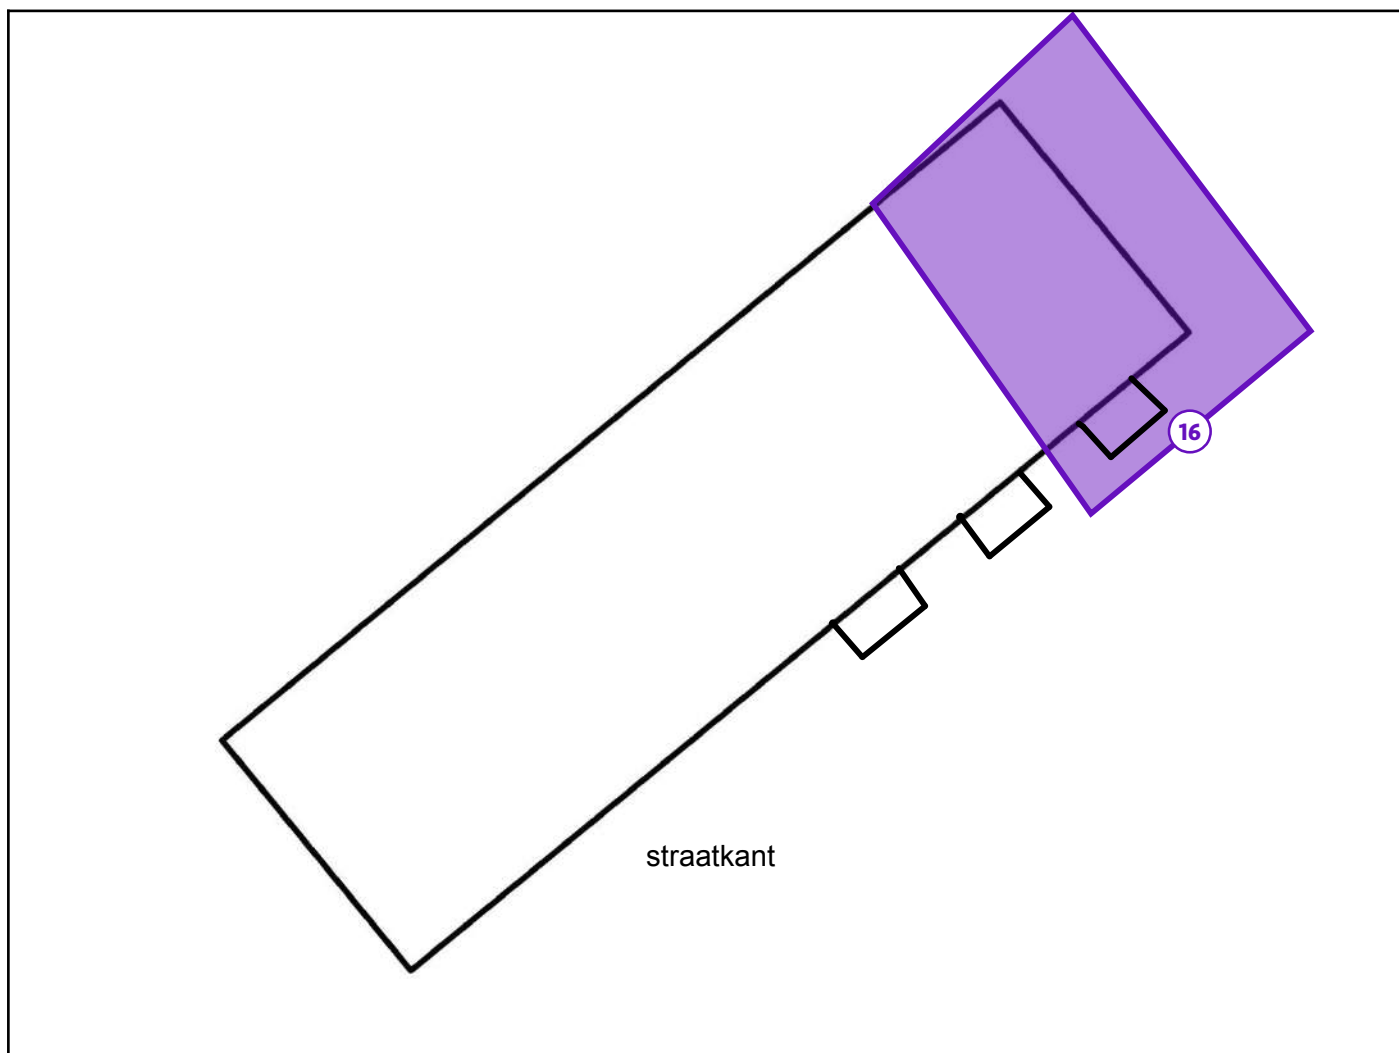
Plan 3.3: Duiventil 2 plan

Beschrijving	Type	Actie
16. Overwoekerende vegetatie Duiventil 2	Beperking	-

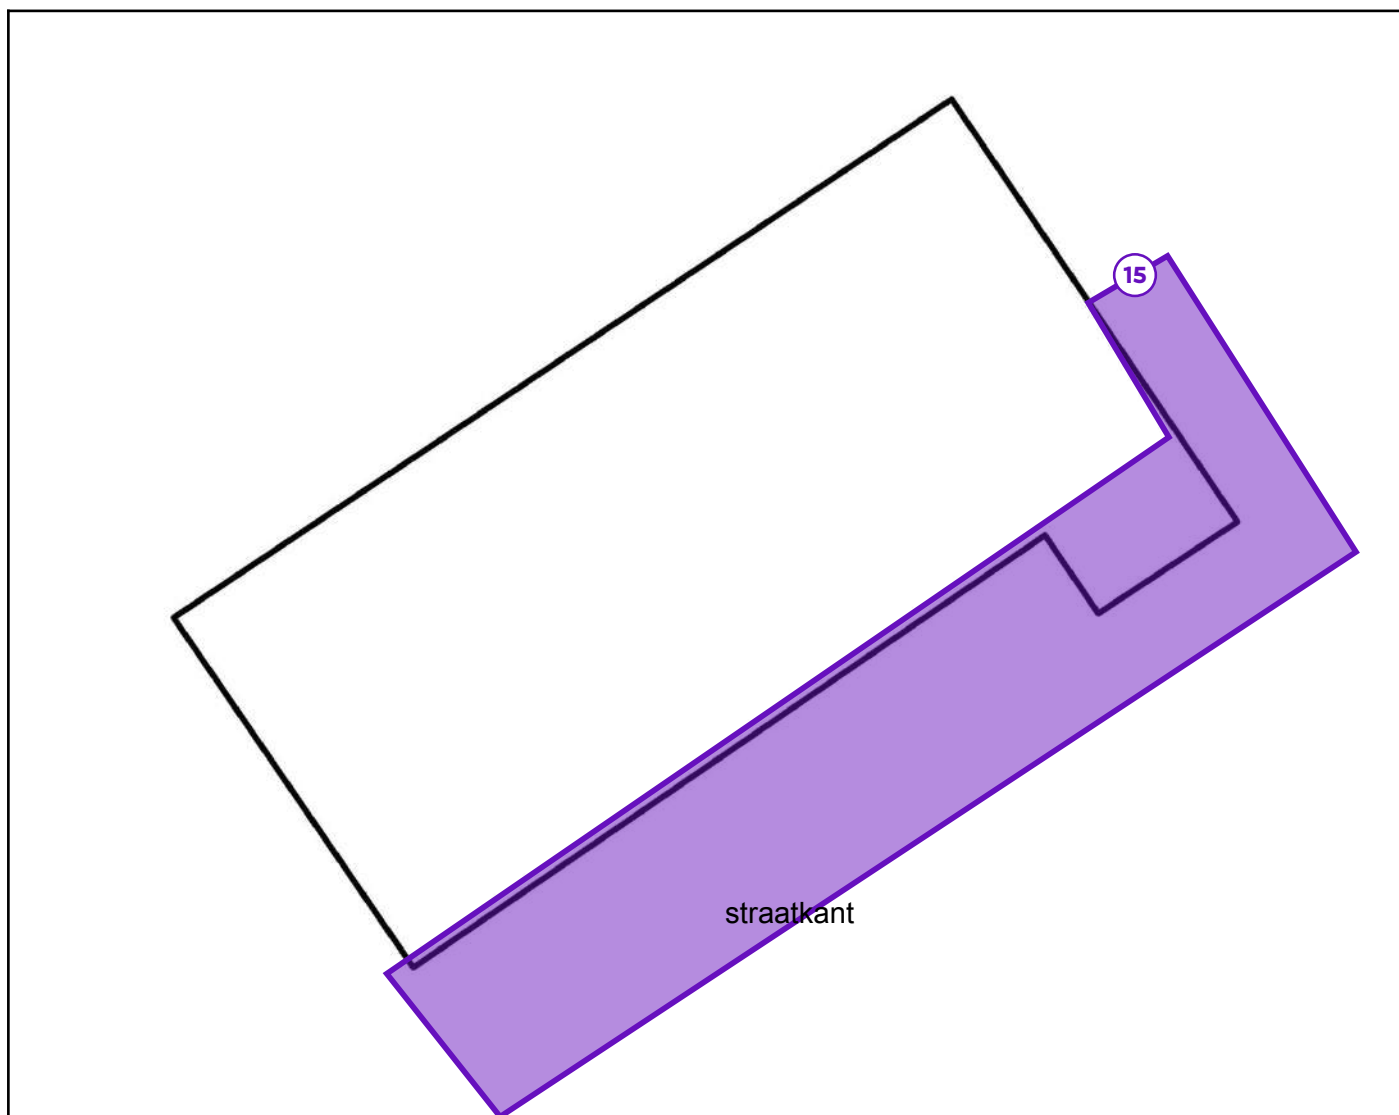
Plan 4.3: Duiventil 3 plan

Beschrijving	Type	Actie
15. Overwoekerende vegetatie Duiventil 3	Beperking	-

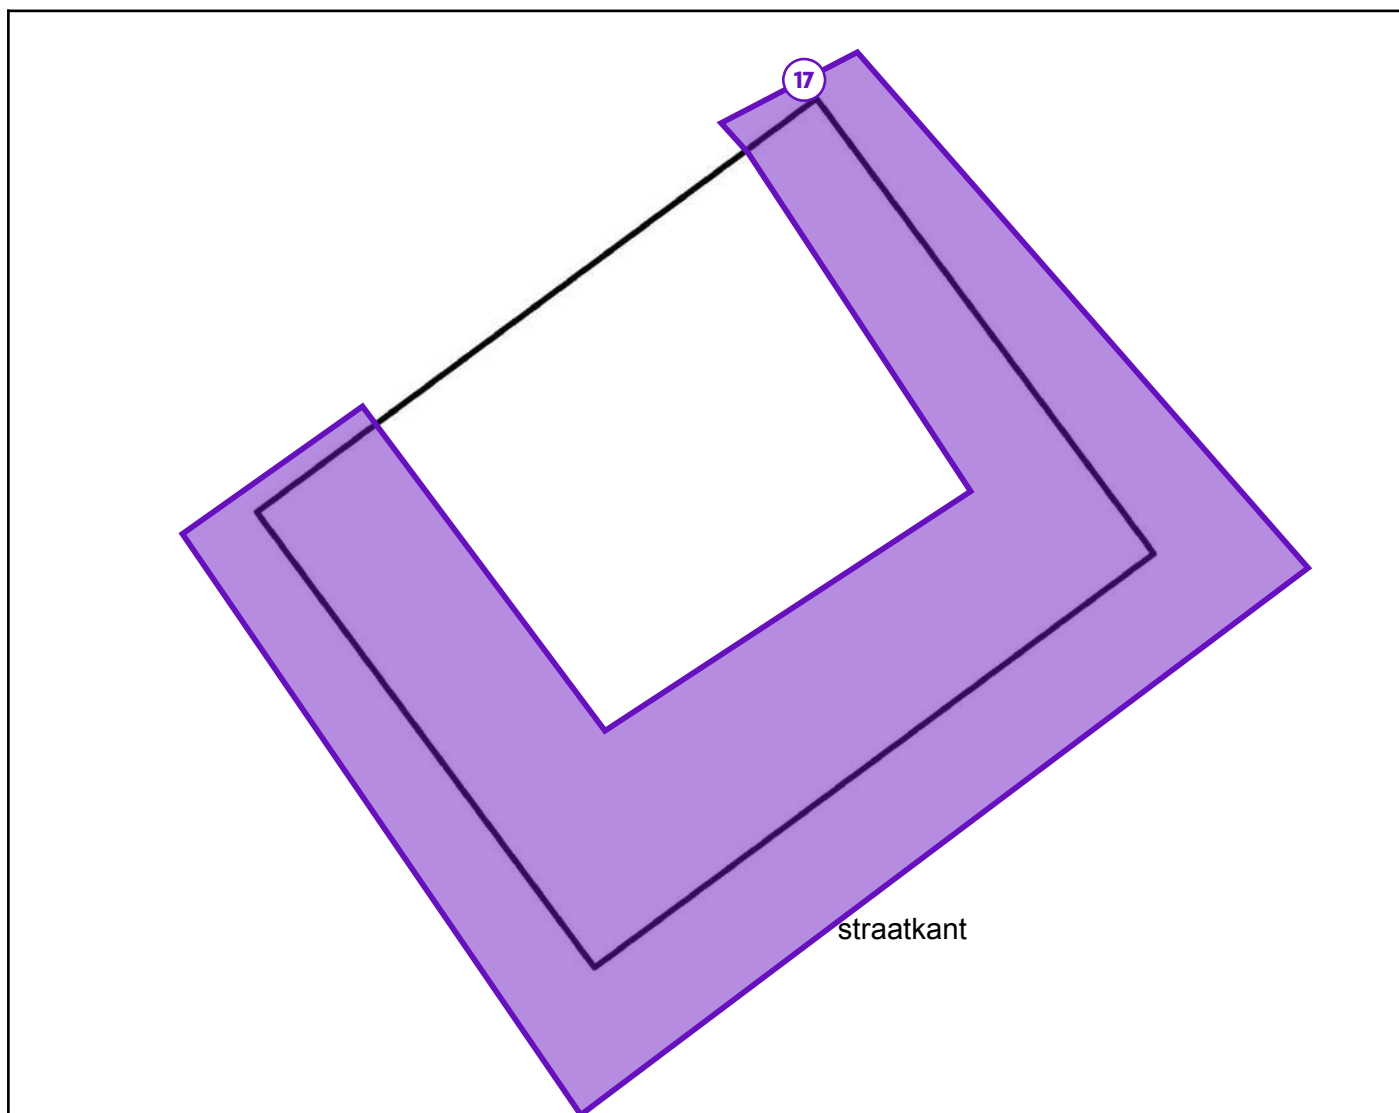
Plan 5.3: Stal plan

Beschrijving	Type	Actie
17. Overwoekerende vegetatie tuinhuis	Beperking	-

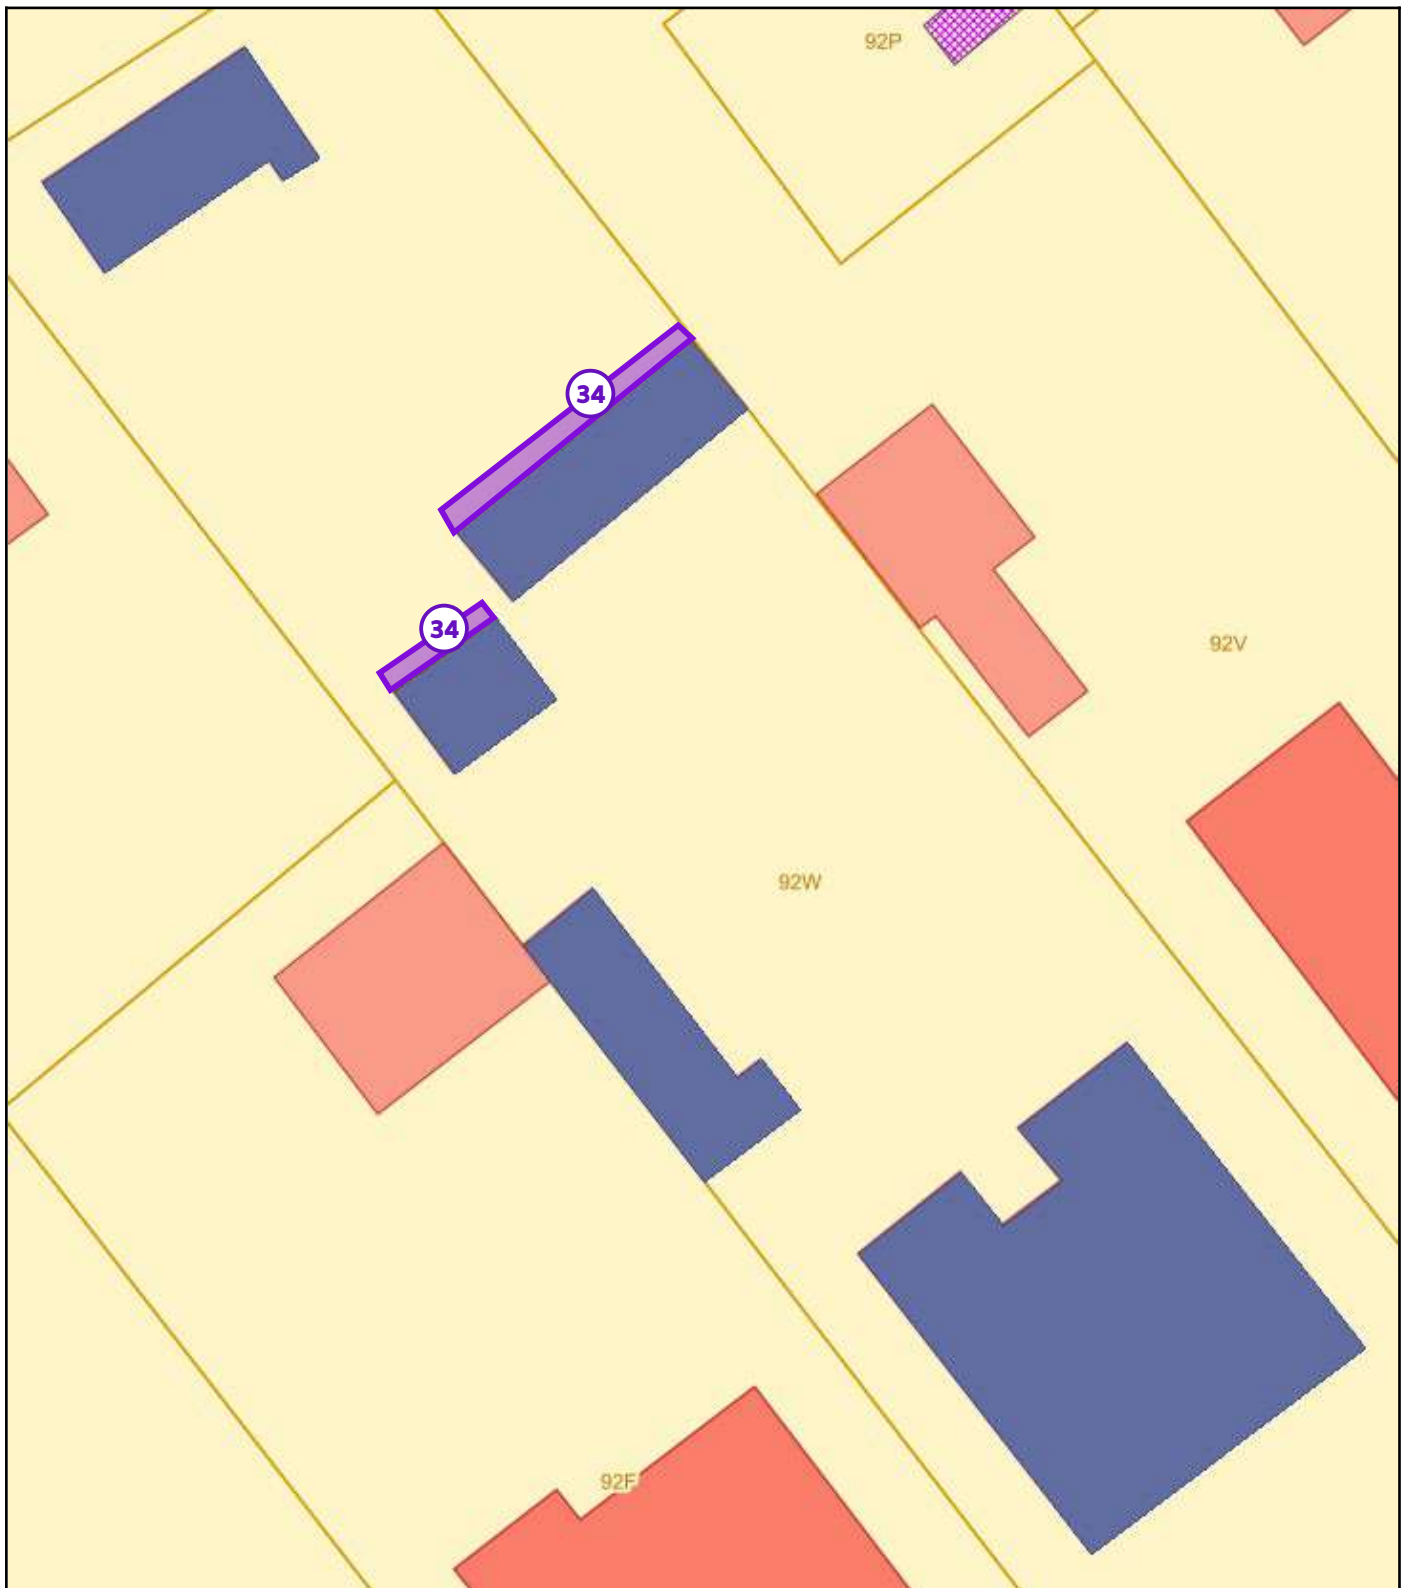
Plan 6.1: Afdruiptzones/afvloeizones

34. Afdruipzone asbest	Afdruipzone/afvloeizone	-
------------------------	-------------------------	---

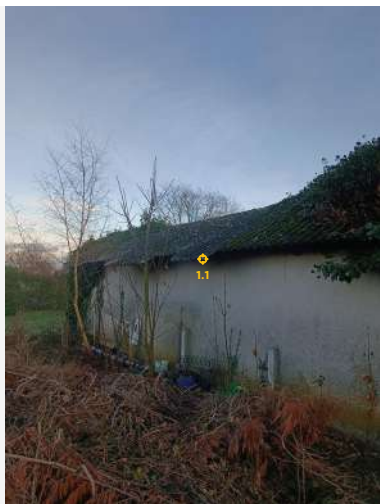
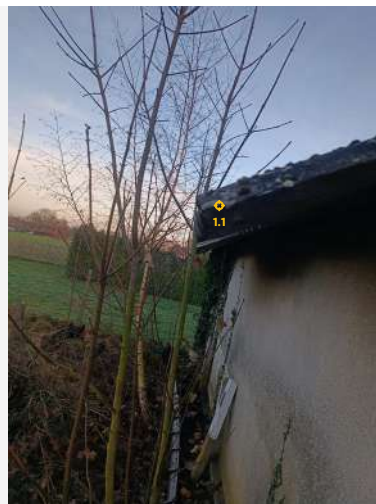
Beschrijving	Golfplaten Duiventil 2
Omgeving	Grenst aan binnen- en buitenlucht
Primaire drager	Schuin dak
Asbestmateriaal	Dak- en gevelbekleding - Golfplaat
Bindmiddel van asbestmateriaal	Cement
Gebondenheid op basis van bindmiddel	Hecht
Hoeveelheid (oppervlakte - aantal)	<ul style="list-style-type: none">• 30,00 m² - 1 stuk
Totale oppervlakte	30,00 m ²
Eenvoudig bereikbaar	Ja
Bevestigingswijze	<ul style="list-style-type: none">• Geschroefd
Identificatiemethode	Een monstername door de asbestdeskundige met laboanalyse door een asbestlabo.
Destructieve handeling voor identificatie	Nee
Opmerking	<p>Er werd een staal genomen aan een uitstekend stuk waardoor de waterdichtheid van de dakbedekking niet in het gedrang komt.</p> <p>De vermelde oppervlaktes en volumes betreffen een beredeneerde raming.</p> <p>Er worden geen rechten verleend aan deze oppervlaktes/volumes</p>

- Geen stortkokers gebruiken.
- Onmiddellijk verpakken of voorzichtig in een asbestbag / container voor asbestafval plaatsen.
- Voldoende bevochtigen gedurende de volledige duur van de werkzaamheden.
- Afvoeren naar het gemeentelijk recyclagepark als hechtgebonden asbestafval.

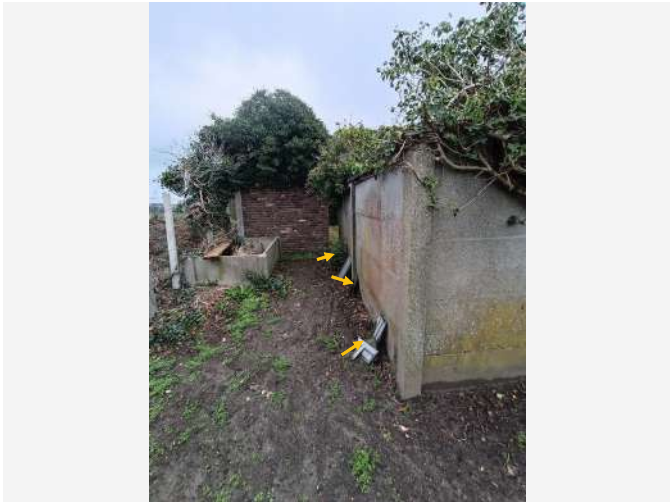
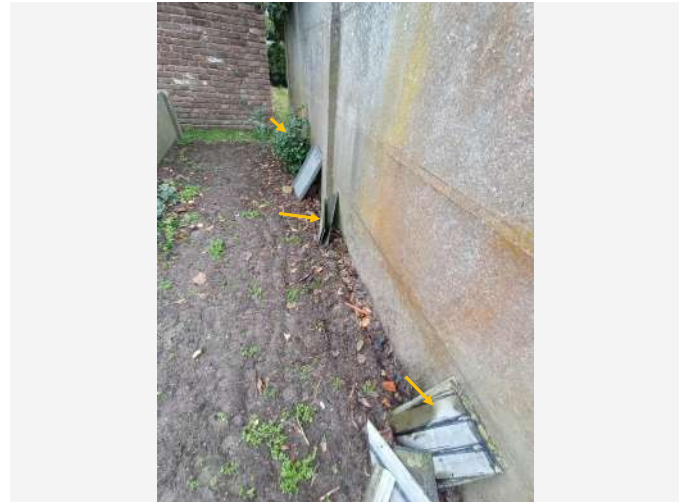
Fiche 4: Asbestcement afval achterzijde tuinhuis

Asbestmateriaal - afvalstof

Beschrijving	Asbestcement afval achterzijde tuinhuis
Type afvalstof	Betreft stock-voorraad of gedemonteerde asbestmaterialen
Aanwezige resten	Geen resten aanwezig
Omgeving	Binnen
Primaire drager	Gedemonteerd of buitengebruik gesteld materiaal
Asbestmaterialen	<ul style="list-style-type: none">• Dak- en gevelbekleding - Lei, shingle• Plaat, paneel, tablet - Type Menuiserite
Bindmiddel van asbestmateriaal	Cement
Gebondenheid op basis van bindmiddel	Hecht
Hoeveelheid (gewicht - aantal)	<ul style="list-style-type: none">• 6,00 kg - 1 stuk
Totaal gewicht	6,00 kg
Eenvoudig bereikbaar	Ja
Identificatiemethode	De asbestdeskundige beoordeelt het materiaal als asbestverdacht en dus asbesthoudend, en dit zonder monstername.
Opmerking	<p>De vermelde oppervlaktes en volumes betreffen een beredeneerde raming.</p> <p>Er worden geen rechten verleend aan deze oppervlaktes/volumes</p>

-u beschikt over een vernevelaar (water) of fixeermiddel om het abestmateriaal te bevochtigen tijdens de volledige duur van de werken

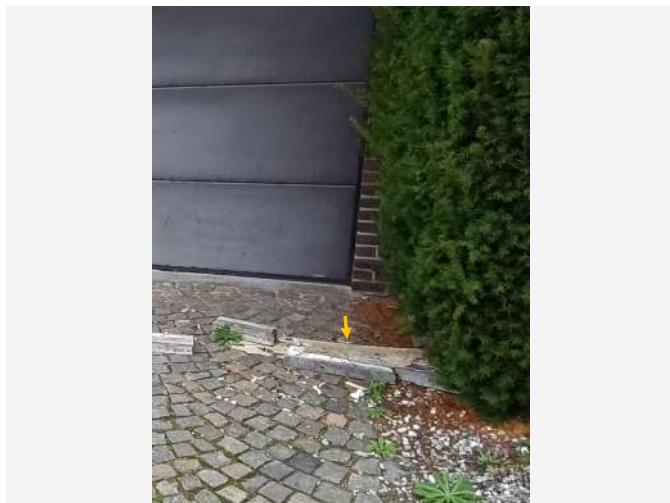
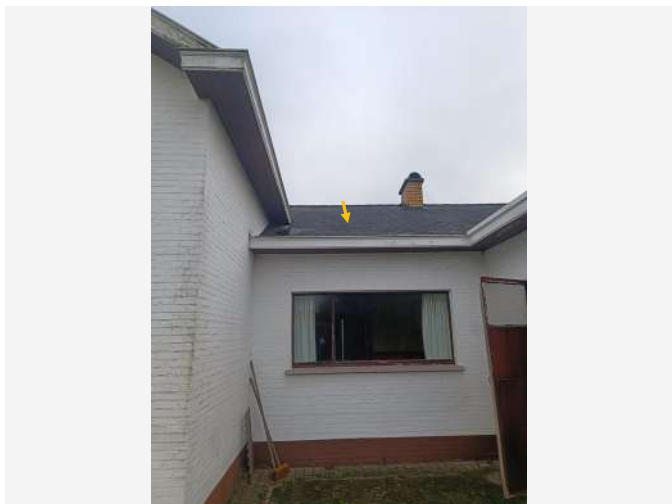
Beschrijving	Asbestcement afval Ac-plaat voorzijde woning
Type afvalstof	Betreft stock-voorraad of gedemonteerde asbestmaterialen
Aanwezige resten	Geen resten aanwezig
Omgeving	Buiten
Primaire drager	Gedemonteerd of buitengebruik gesteld materiaal
Asbestmaterialen	<ul style="list-style-type: none">• Plaat, paneel, tablet - Type Menuiserite
Bindmiddel van asbestmateriaal	Cement
Gebondenheid op basis van bindmiddel	Hecht
Hoeveelheid (gewicht - aantal)	<ul style="list-style-type: none">• 2,00 kg - 1 stuk
Totaal gewicht	2,00 kg
Eenvoudig bereikbaar	Ja
Identificatiemethode	De asbestdeskundige beoordeelt het materiaal als asbestverdacht en dus asbesthoudend, en dit zonder monstername.
Opmerking	<p>De vermelde oppervlaktes en volumes betreffen een beredeneerde raming.</p> <p>Er worden geen rechten verleend aan deze oppervlaktes/volumes</p>

- Geen stortkokers gebruiken.
- Onmiddellijk verpakken of voorzichtig in een asbestbag / container voor asbestafval plaatsen.
- Voldoende bevochtigen gedurende de volledige duur van de werkzaamheden.
- Afvoeren naar het gemeentelijk recyclagepark als hechtgebonden asbestafval.

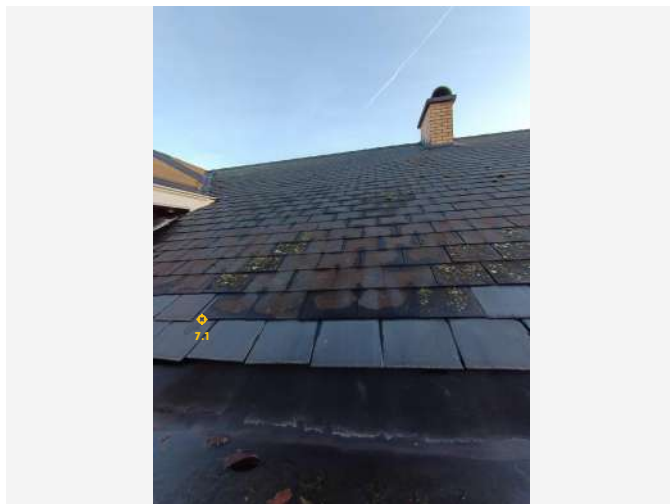
Het asbestmateriaal valt onder de mijlpaal van 2034.

Eindbeoordeling materiaalrisico	Verhoogd materiaalrisico en/of verhoogde kans op vezelvrijgave
---------------------------------	--

Gebondenheid	Categorie 1: hechtgebonden in oorsprong
Asbestsoort (vezeltype)	Alleen chrysotiel
Asbestconcentratie	Laag (< 50%)
Afschermingsgraad van het gehele materiaal	Geheel of deels vrij aan de buitenlucht
Toestand van het materiaal	Matig beschadigd, matig verweerd

Beschrijving	Dakleien
Omgeving	Buiten
Primaire drager	Wand buitenschil
Asbestmateriaal	Dak- en gevelbekleding - Lei, shingle
Bindmiddel van asbestmateriaal	Cement
Gebondenheid op basis van bindmiddel	Hecht
Hoeveelheid (oppervlakte - aantal)	• 146,00 m ² - 1 stuk
Totale oppervlakte	146,00 m ²
Eenvoudig bereikbaar	Ja
Bevestigingswijze	<ul style="list-style-type: none">• Geklemd• Genageld, geniet
Identificatiemethode	Een monstername door de asbestdeskundige met laboanalyse door een asbestlabo.
Destructieve handeling voor identificatie	Nee

Verwijderen

- Verwijder dit asbestmateriaal zo snel mogelijk. Volg de toestand goed op.
- Hemelwater dat afspoelt van asbestcement daken of gevels kan asbestdeeltjes bevatten. Gebruik het enkel voor gesloten circuits (bv. spoelen toiletten). Reinig na het vervangen van het dak of de gevel de dakgoten en regenwaterput of -ton om asbesthoudend sediment of slib te verwijderen

- Eenvoudige handelingen: mag via doe-het-zelf of door werknemer(s) met opleidingsattest eenvoudige handelingen
 - *Eenvoudige handelingen via doe-het-zelf:
 - Ondervloer afdekken indien mogelijk om verontreiniging te beperken.
 - Leien voorzichtig verwijderen.
 - Extra fixeren/benevelen om stofvorming te vermijden.
 - Niet breken, niet gooien, niet zagen of schuren.

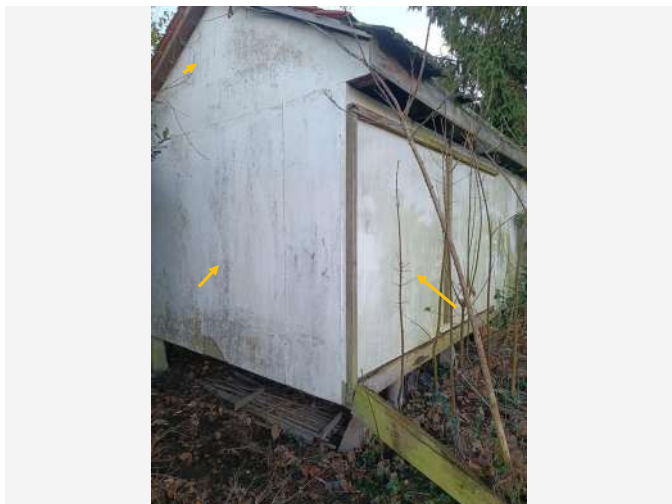
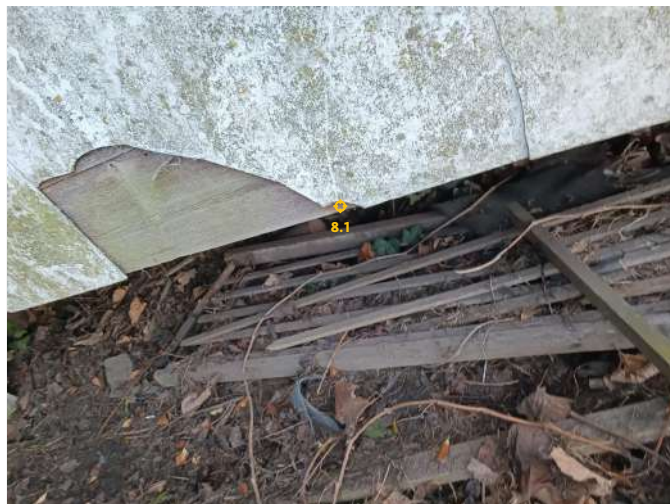
Het asbestmateriaal valt onder de mijlpaal van 2040.

Verwijderen

- Zorg voor een veilig beheer. Vermijd het beschadigen van het asbestmateriaal. Controleer de toestand jaarlijks op wijzigingen.

- Eenvoudige handelingen: mag via doe-het-zelf of door werknemer(s) met opleidingsattest eenvoudige handelingen
Eenvoudige handelingen via doe-het-zelf:

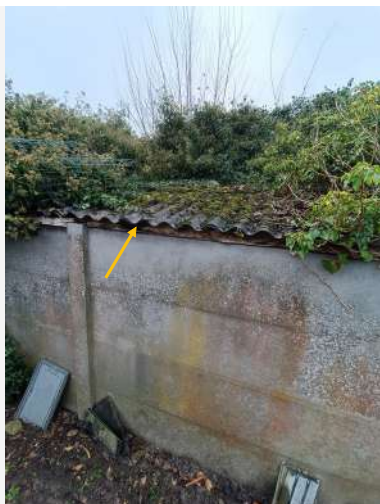
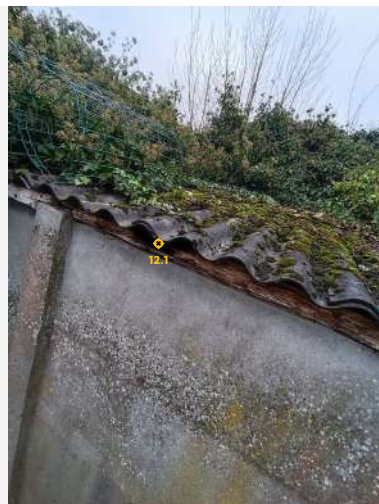
Beschrijving	AC-plaat duiventil 2
Omgeving	Buiten
Primaire drager	Dakopening (raam, ...)
Asbestmateriaal	Plaat, paneel, tablet - Type Menuiserie
Bindmiddel van asbestmateriaal	Cement
Gebondenheid op basis van bindmiddel	Hecht
Hoeveelheid (oppervlakte - dikte - aantal)	• 8,00 m ² - 0,40 cm - 1 stuk
Totaal volume	0,032 m ³
Eenvoudig bereikbaar	Ja
Bevestigingswijze	<ul style="list-style-type: none">• Los (al dan niet bedekt)• Geklemd
Identificatiemethode	Een monstername door de asbestdeskundige met laboanalyse door een asbestlabo.
Destructieve handeling voor identificatie	Nee
