Asbestinventarisatetest

Nachtegalstraat 30, 3540 Herk-de-Stad

Attestnummer : 20251218-000175.000

Uitgegeven op : 18.12.2025

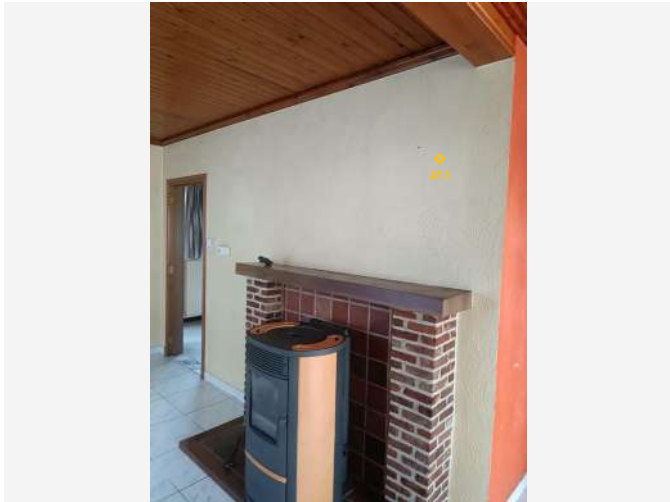
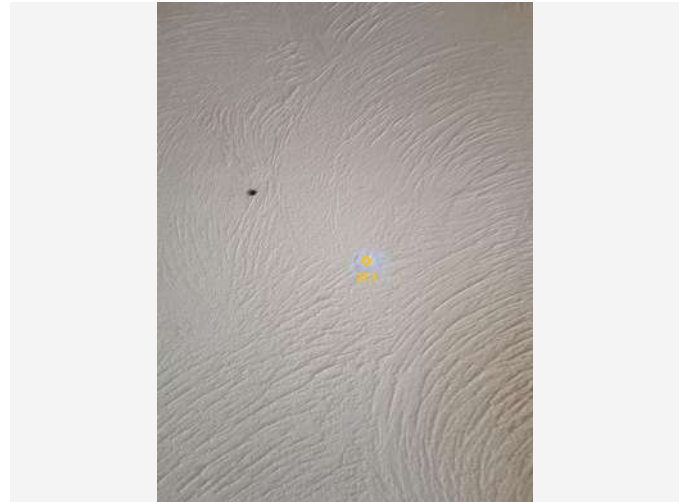
Fiche 27: Crepi muren woning (alternatief pleisterwerk)

Geen asbest

Beschrijving	Crepi muren woning (alternatief pleisterwerk)
Omgeving	Binnen
Primaire drager	Binnenwand
Bindmiddel van materiaal	Gips - kalk
Gebondenheid op basis van bindmiddel	Niet-hechtgebonden
Hoeveelheid (oppervlakte - dikte - aantal)	• 230,00 m ² - 2,00 cm - 1 stuk
Totaal volume	4,60 m ³
Identificatiemethode	Een monstername door de asbestdeskundige met laboanalyse door een asbestlabo.
Destructieve handeling voor identificatie	Nee
Opmerking	<p>In het inspectieprotocol is een monstername van crepi verplicht om dit te identificeren als niet-asbesthoudend.</p> <p>De vermelde oppervlaktes en volumes betreffen een beredeneerde raming.</p> <p>Er worden geen rechten verleend aan deze oppervlaktes/volumes</p>

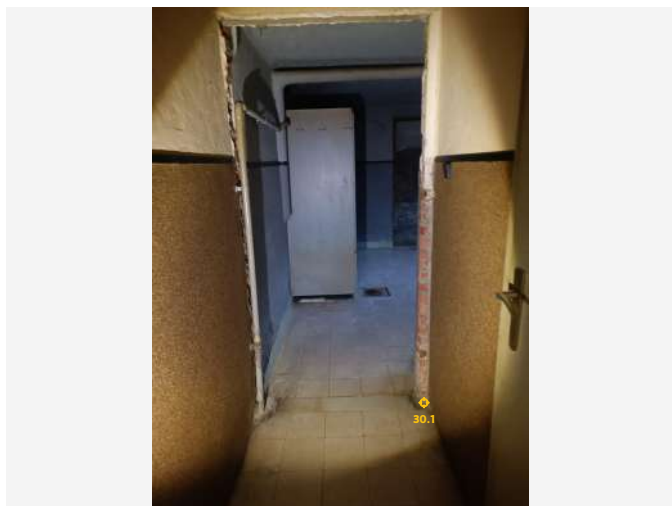
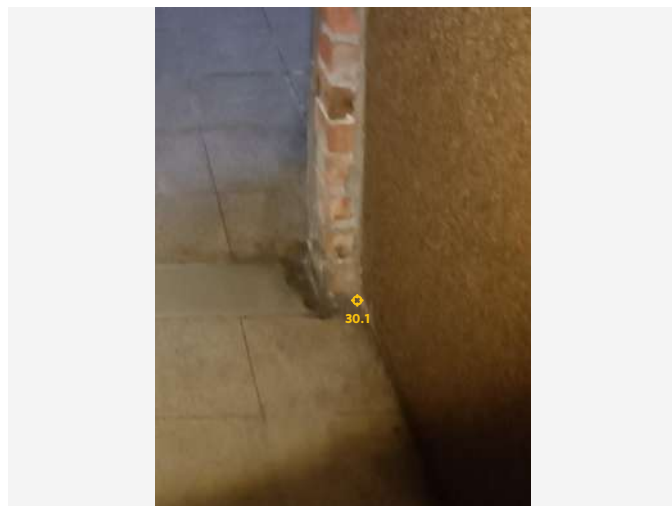
Fiche 30: Crepi kelder (gang)

Geen asbest

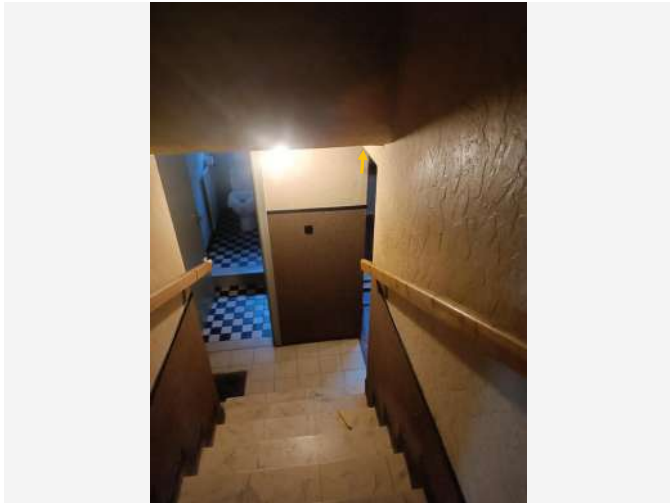
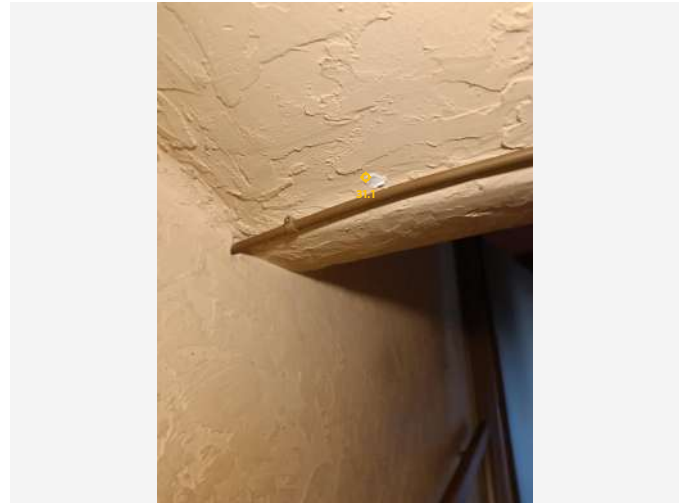
Beschrijving	Crepi kelder (gang)
Omgeving	Binnen
Primaire drager	Binnenwand
Bindmiddel van materiaal	Gips - kalk
Gebondenheid op basis van bindmiddel	Niet-hechtgebonden
Hoeveelheid (oppervlakte - dikte - aantal)	• 15,00 m ² - 0,30 cm - 1 stuk
Totaal volume	0,045 m ³
Identificatiemethode	Een monstername door de asbestdeskundige met laboanalyse door een asbestlabo.
Destructieve handeling voor identificatie	Nee
Opmerking	De vermelde oppervlaktes en volumes betreffen een beredeneerde raming. Er worden geen rechten verleend aan deze oppervlaktes/volumes.

Conclusie

Geen asbest

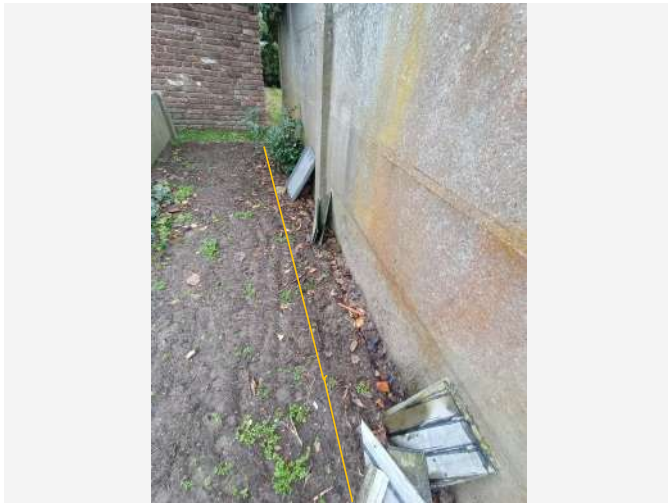
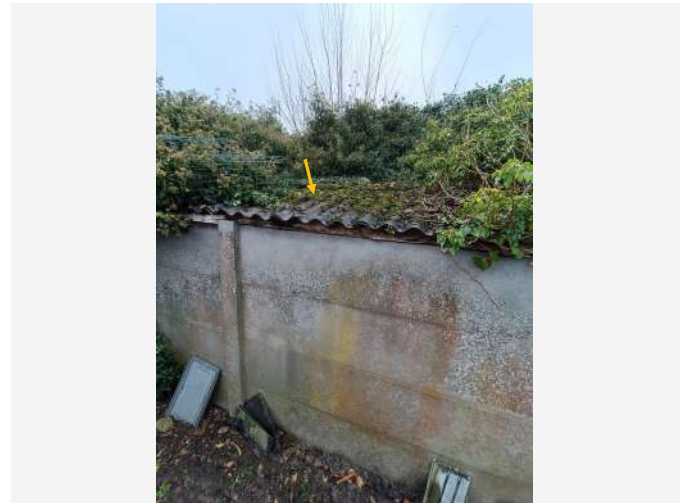
Afdruipzone/afvloeizone

Afspoelend regenwater kan asbestdeeltjes van verweerde asbestcementen dak- of gevelbekleding meenemen naar de bodem. De asbestdeeltjes in de bodem vormen een laag risico: bodempartikels houden de asbestdeeltjes voldoende vast om gezondheidsrisico's te vermijden. Door deze asbesthoudende bodemzone zorgvuldig te beheren, vermijdt u gezondheidsrisico's.

Beschrijving	Afdruipzone asbest
Bron van de asbestdeeltjes	Bron is nog aanwezig
Type	Afdruipzone dak
Afmetingen (lengte - breedte - diepte)	<ul style="list-style-type: none">• 17,00 m - 50,00 m - 0,30 m
Geraamd volume	255,00 m ³
Opmerking

- Om het afspoelen van asbestdeeltjes te stoppen, is het verstandig om de verwijdering van de dak- of gevelbekleding in te plannen en in afwachting hiervan een dakgoot te plaatsen om het regenwater af te voeren naar de riolering.
- Vermijd dat kinderen spelen in de bodemzone door bijvoorbeeld dichte begroeiing aan te brengen.

De uitgraving van een afdruipzone gebeurt volgens de methodiek "eenvoudige handelingen". Vermijd daarbij vermenging met andere bodem en laat de uitgegraven asbesthoudende grond afvoeren naar een daartoe vergunde stortplaats. Voor de uitgraving wordt een richtdiepte van 30 cm gehanteerd.

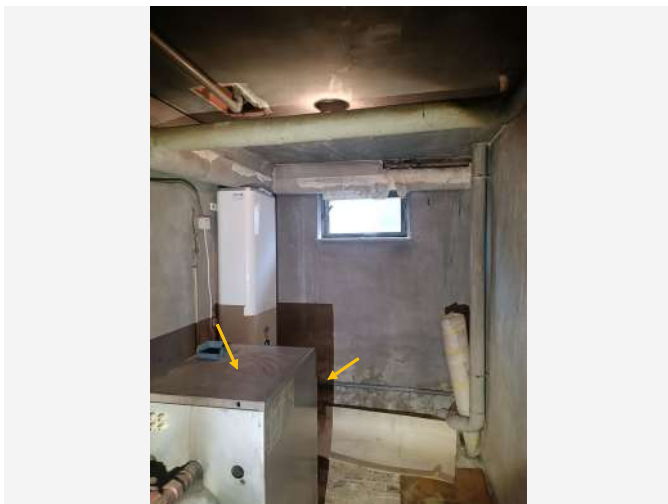
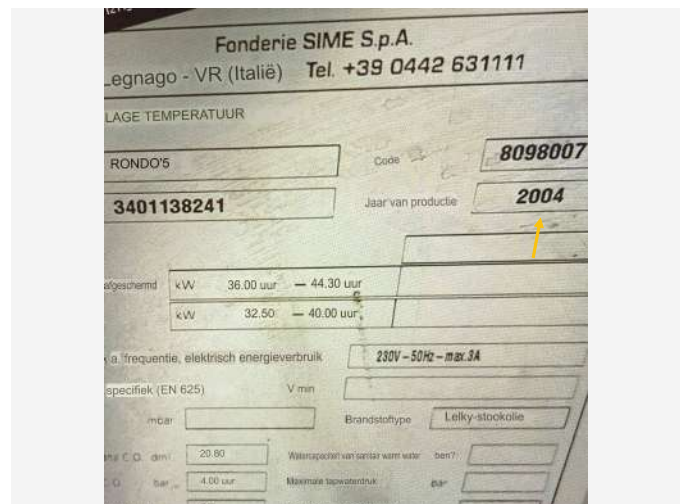
Beschrijving	Notitie	Terug te vinden op plannen
Fiche 35: CV Ketel Sime Bouwjaar 2004	De CV ketel werd gecontroleerd(bwj 2004) en is niet asbest verdacht.	Plan 1.9: Verdieping -1
Fiche 36: Dak bekleding Plat dak woning	Het plat dak bestaat uit epdm rubber deze is niet verdacht(het is niet gekend wat eronder zich bevindt bij werken extra controle aangewezen)	Plan 1.7: Woning dakplan
