Asbestinventarisatetest

Gaversesteenweg 267, 9800 Deinze

Attestnummer : 20230818-000201.000

Uitgegeven op : 18.08.2023

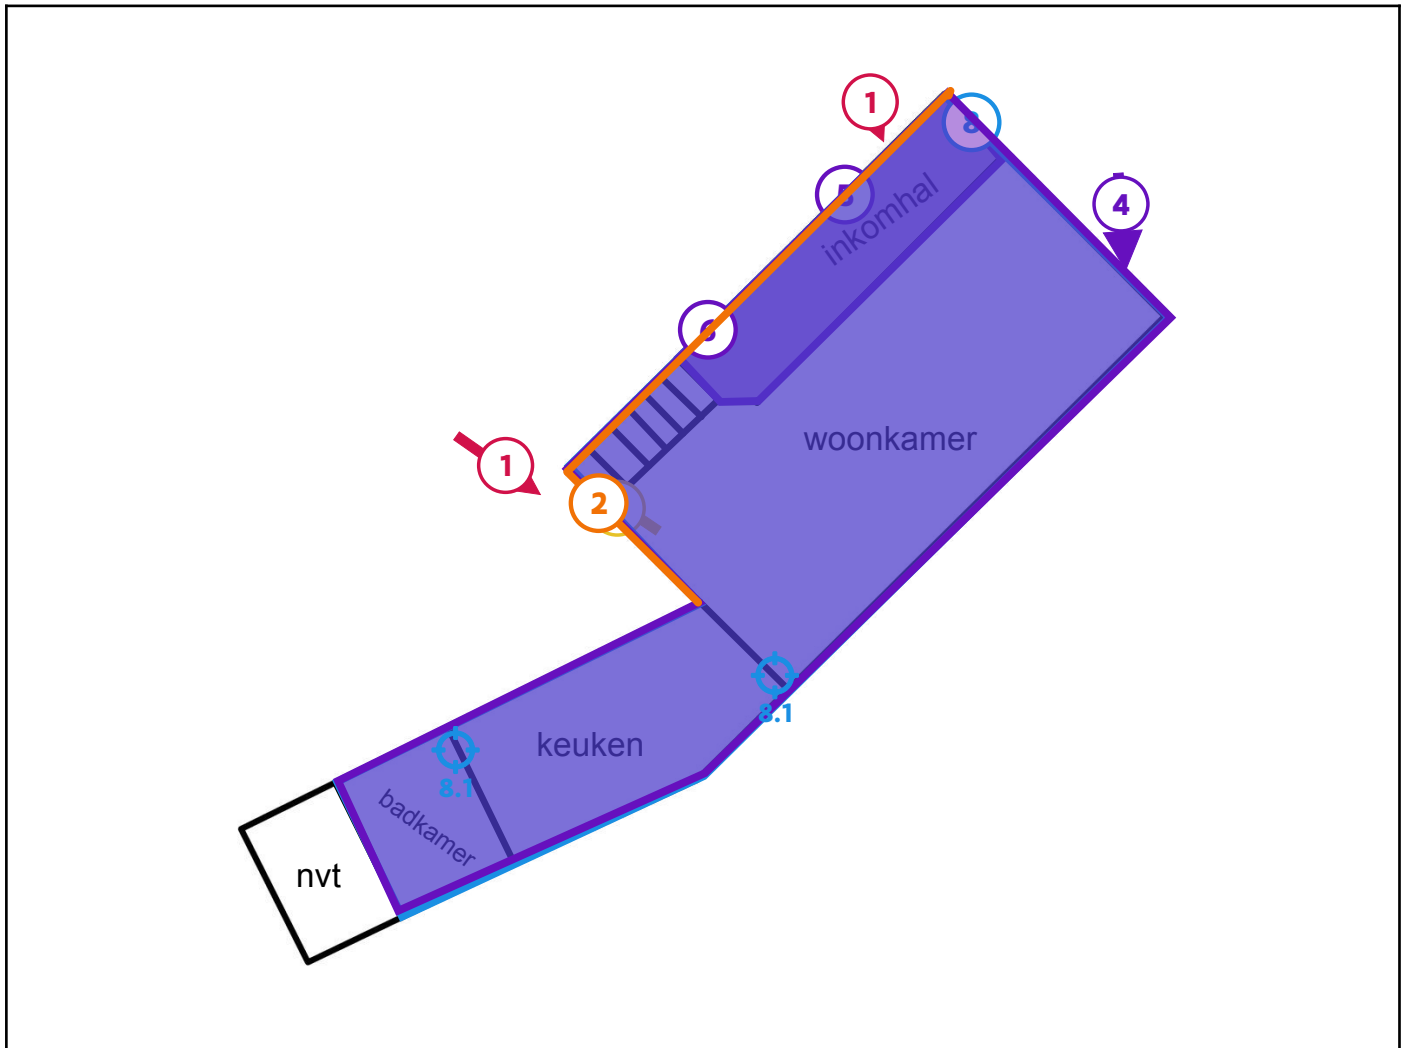
Plan 1.1: Gelijkvloers

Beschrijving	Type	Actie
1. leien	Asbestmateriaal	Dringend verwijderen
2. gevelleien	Asbestmateriaal	Verwijderen
3. bakeliet	Asbestmateriaal	Zorgvuldig beheren
4. raamwerk	Advies	-
5. vloerzeil	Advies	-
6. plafond	Advies	-
8. pleisterwerk muur	Geen asbest	-

8.1 Code: ID 1	Mengmonster	-
----------------	-------------	---

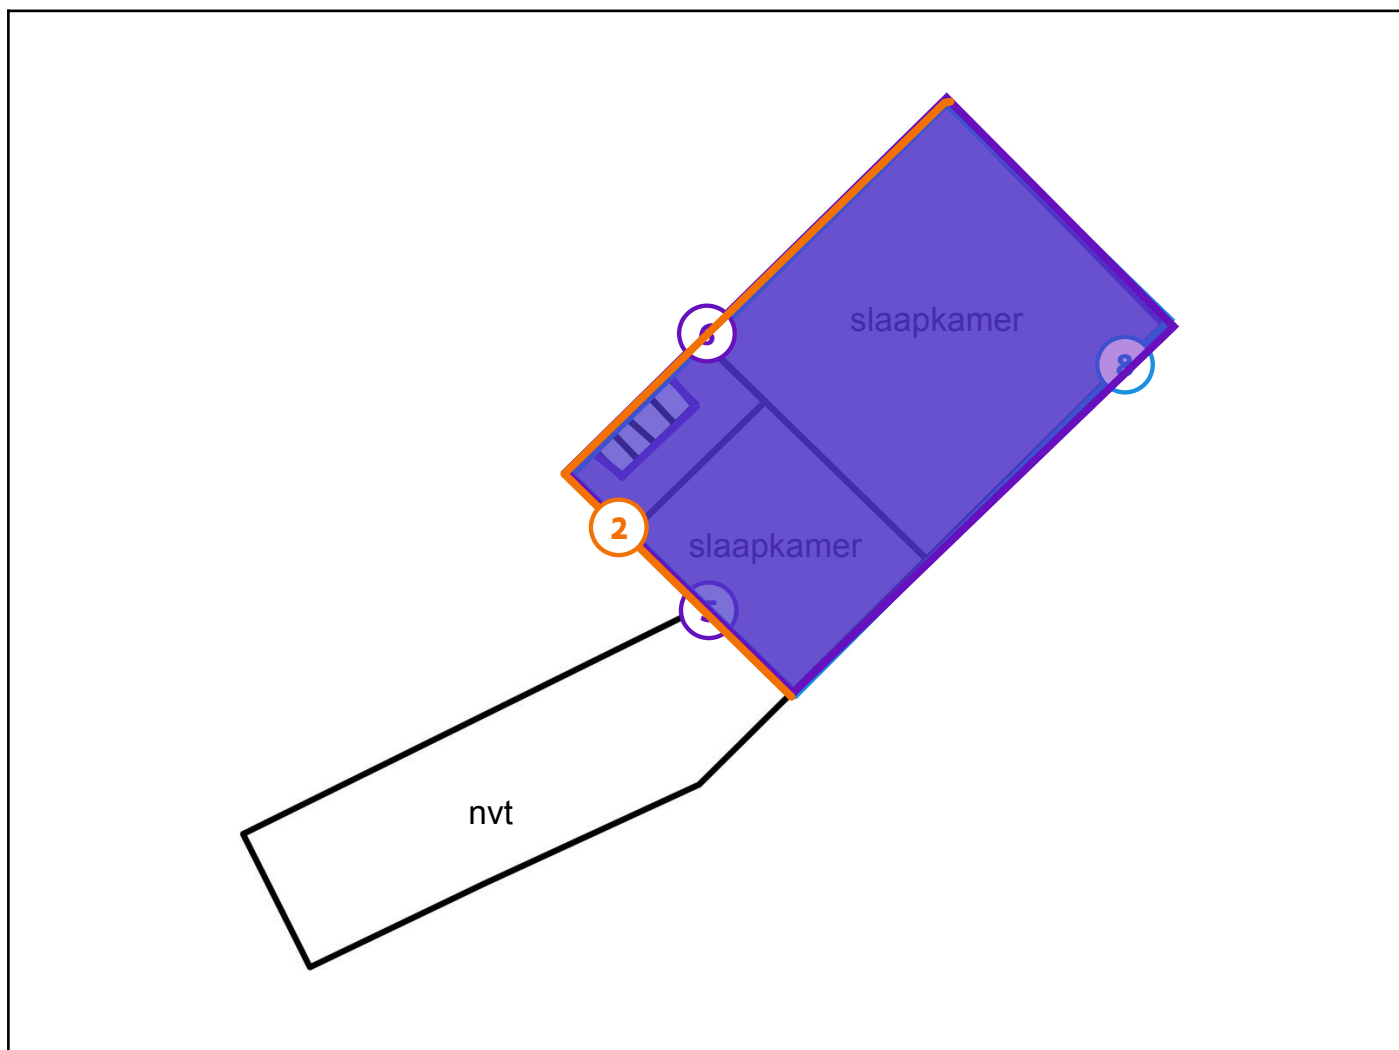
Plan 1.2: 1e verdieping

Beschrijving	Type	Actie
2. gevelleien	Asbestmateriaal	Verwijderen
5. vloerzeil	Advies	-
6. plafond	Advies	-
8. pleisterwerk muur	Geen asbest	-

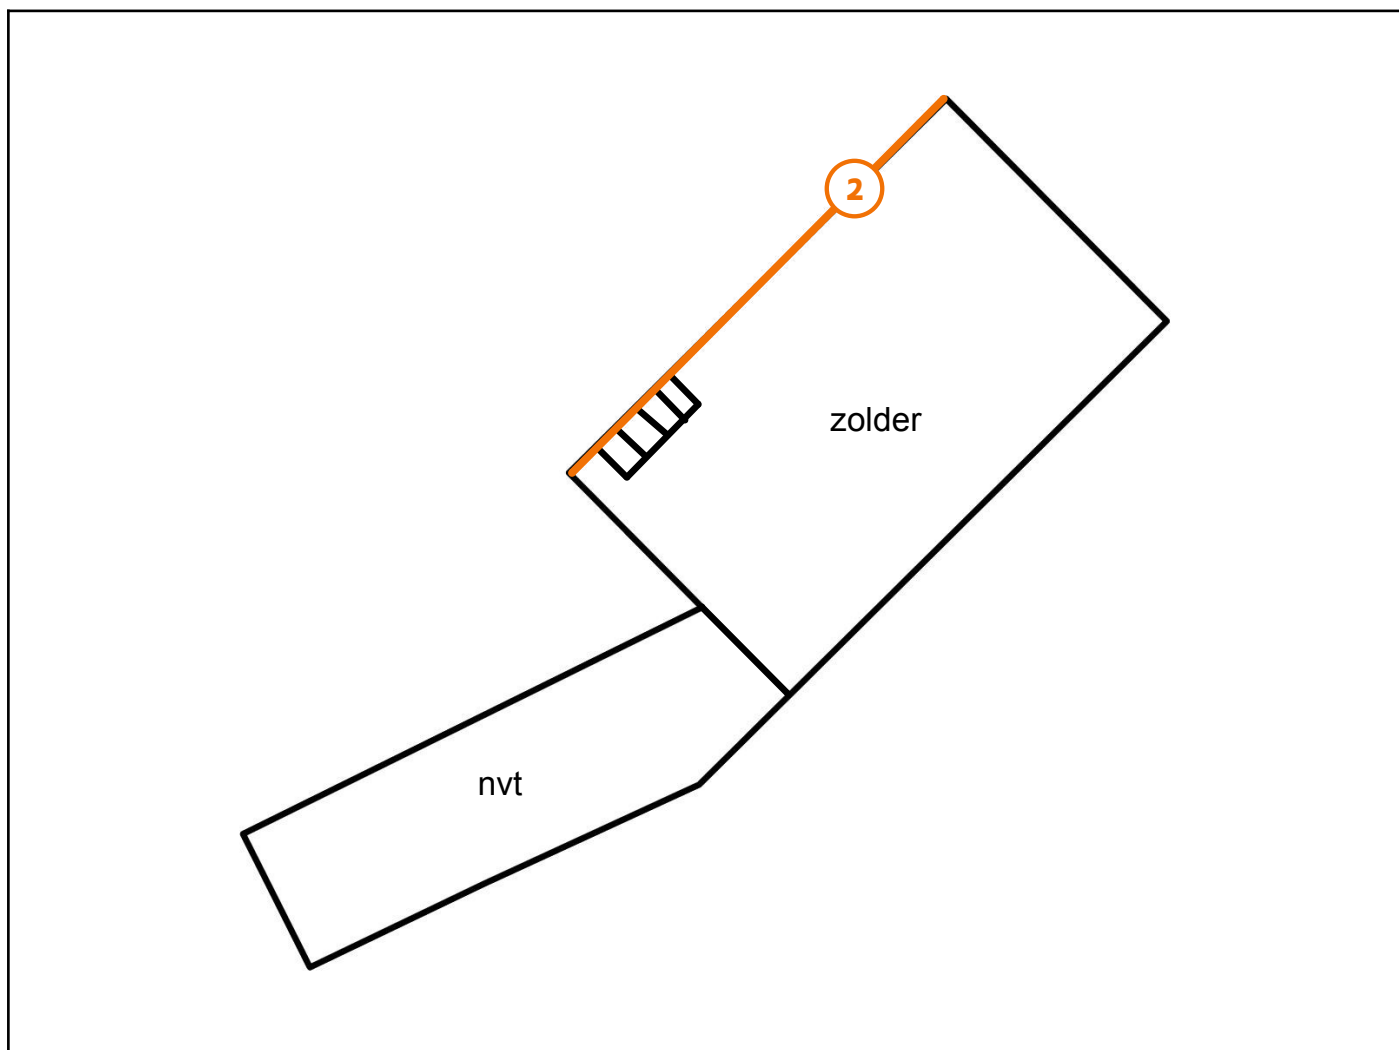
Plan 1.3: Zolder

Beschrijving	Type	Actie
2. gevelleien	Asbestmateriaal	Verwijderen

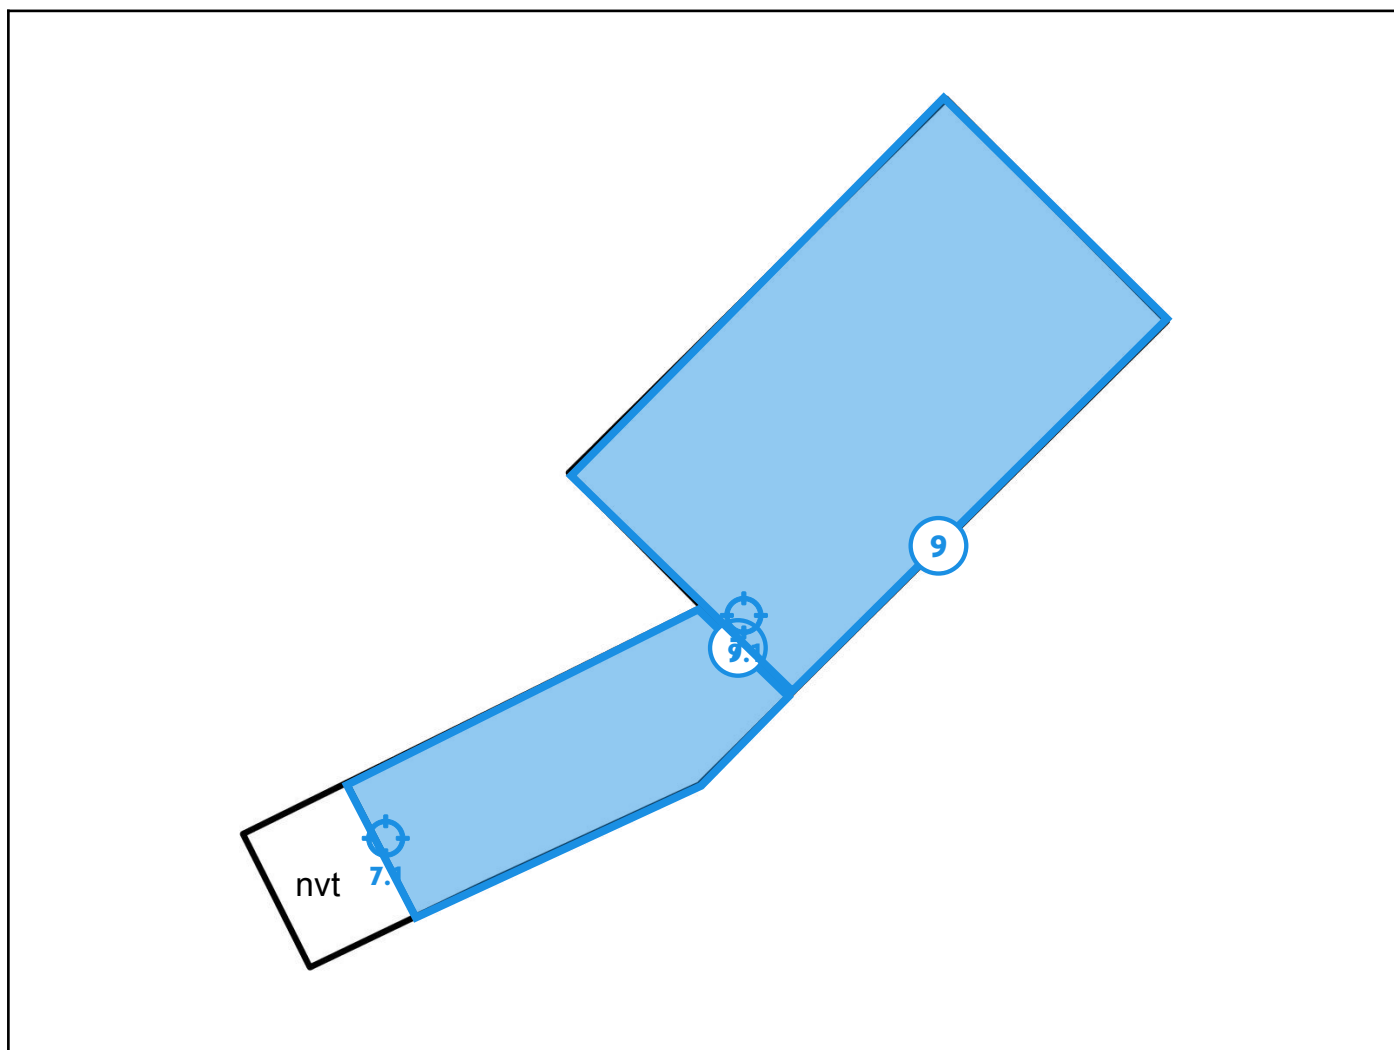
Plan 1.4: Dak

Beschrijving	Type	Actie
7. roofing	Geen asbest	-
7.1 Code: ID 2	Puntmonster	-
9. onderdak	Geen asbest	-
9.1 Code: ID 3	Puntmonster	-
