Asbestinventarisatetest

de Pretlaan 28, 9850 Deinze

Attestnummer : 20221005-000004.000

Uitgegeven op : 05.10.2022

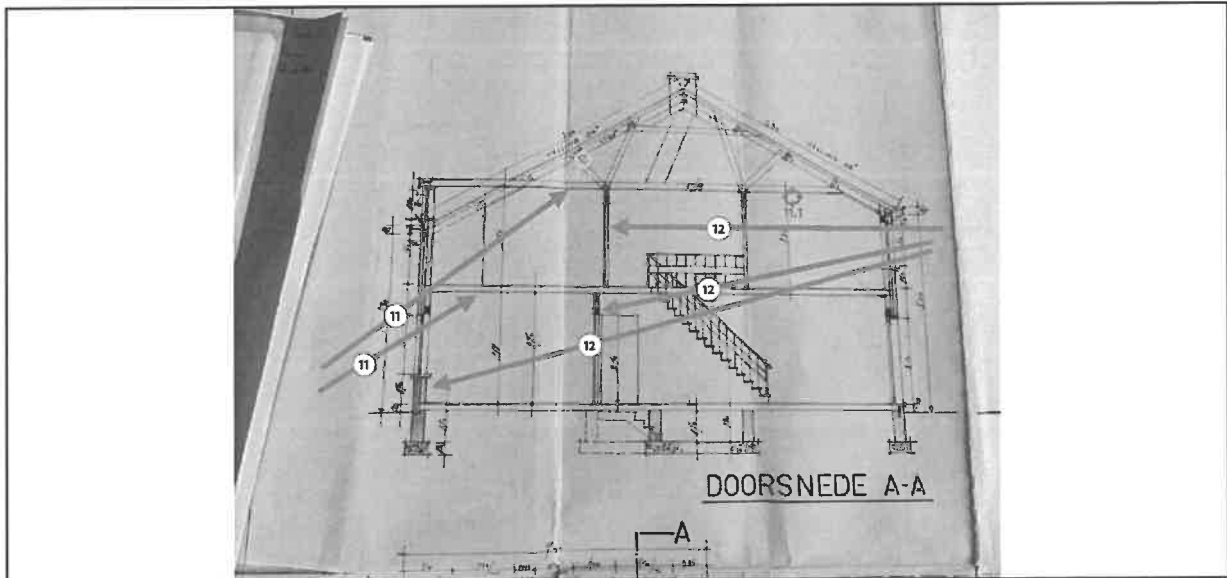
Plan 1.1: IMG_20220920_160503_resized_20220920_060320972

Beschrijving	Type	Actie
5. Dakleien	Asbestmateriaal	Zorgvuldig beheren
5.1 Code: 4944119AK	Puntmonster	-
11. pleisterwerk plafond	Geen asbest	-
11.1 Code: 4944121AK	Mengmonster	-
12. pleisterwerk muren	Geen asbest	-

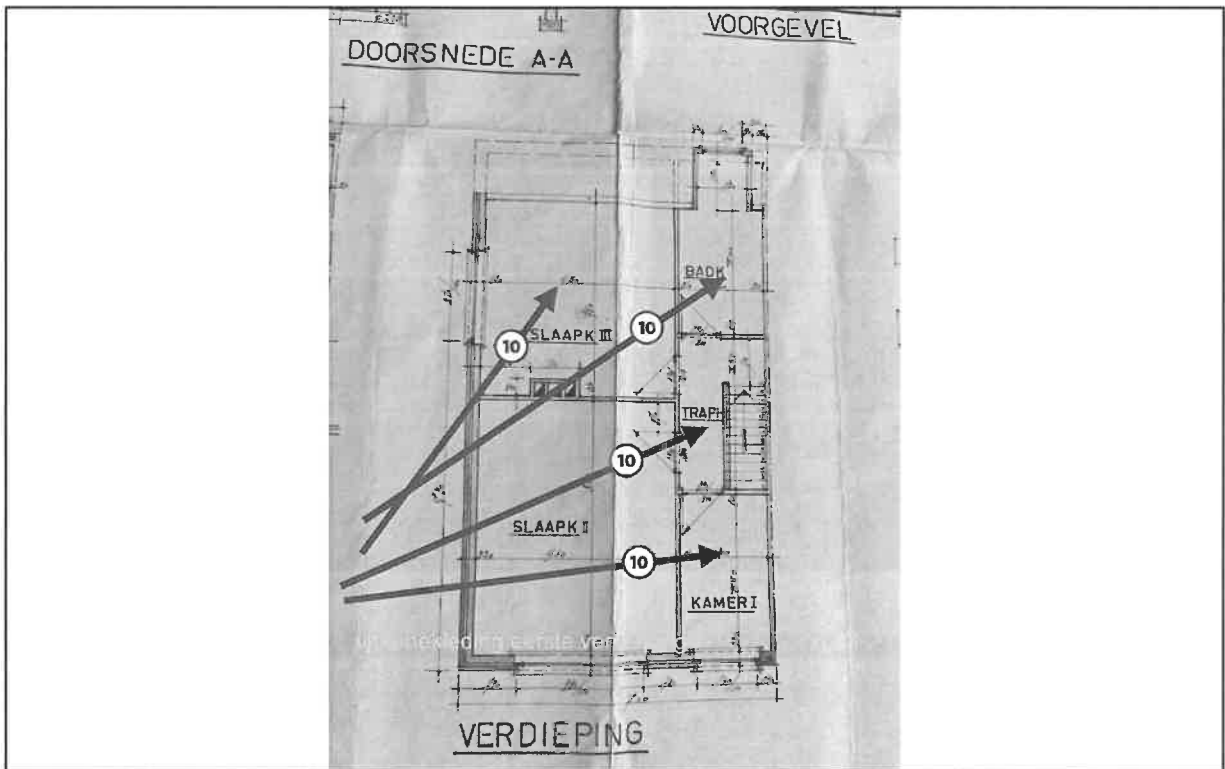
Plan 1.2: IMG_20220920_160509_resized_20220920_060320853

Beschrijving	Type	Actie
10. vloerbekleding eerste verdieping	Advies	-

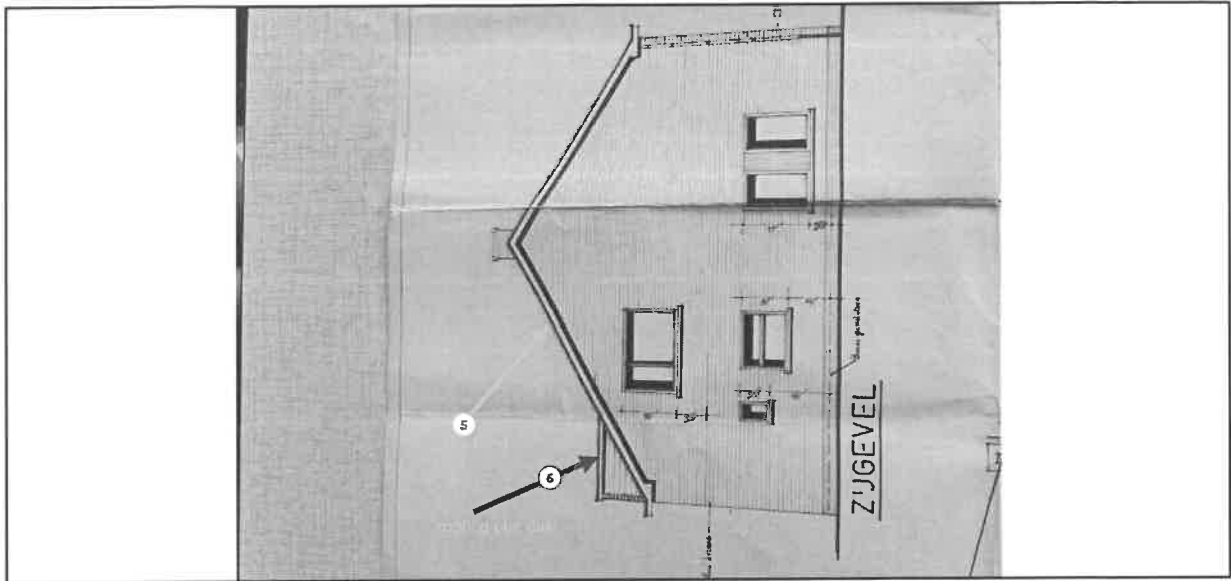
Plan 1.3: IMG_20220920_160528_resized_20220920_060321445

Beschrijving	Type	Actie
5. Dakleien	Asbestmateriaal	Zorgvuldig beheren
6. roofing plat dak tweede verdieping	Beperking	-

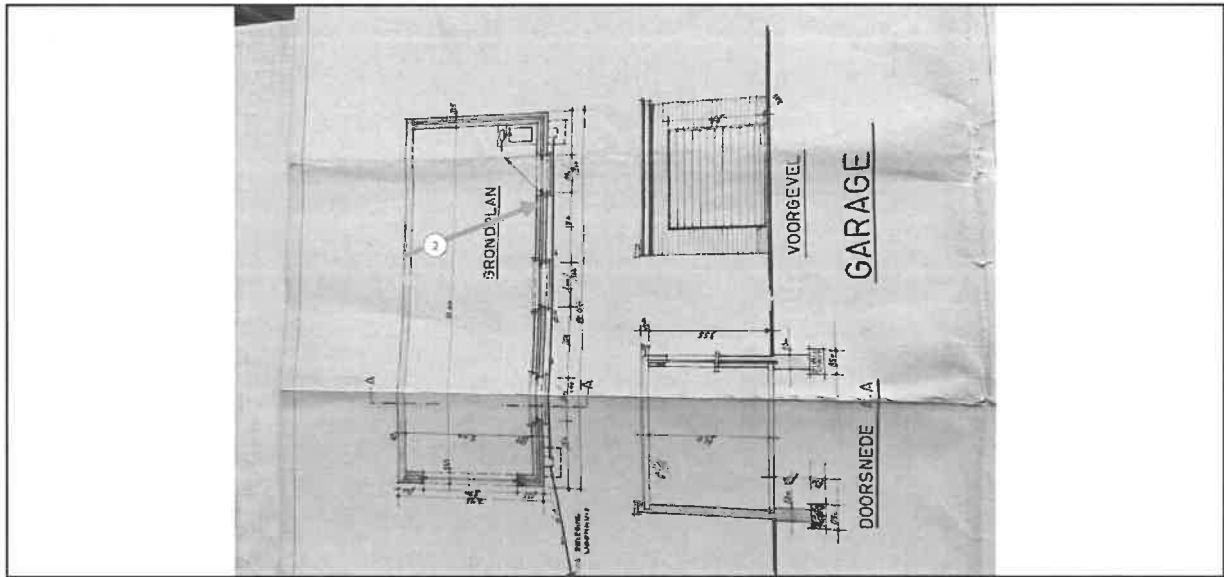
Plan 1.4: IMG_20220920_160535_resized_20220920_060252818

Beschrijving	Type	Actie
2. bakeliet schakelaars garage	Asbestmateriaal	Verwijderen

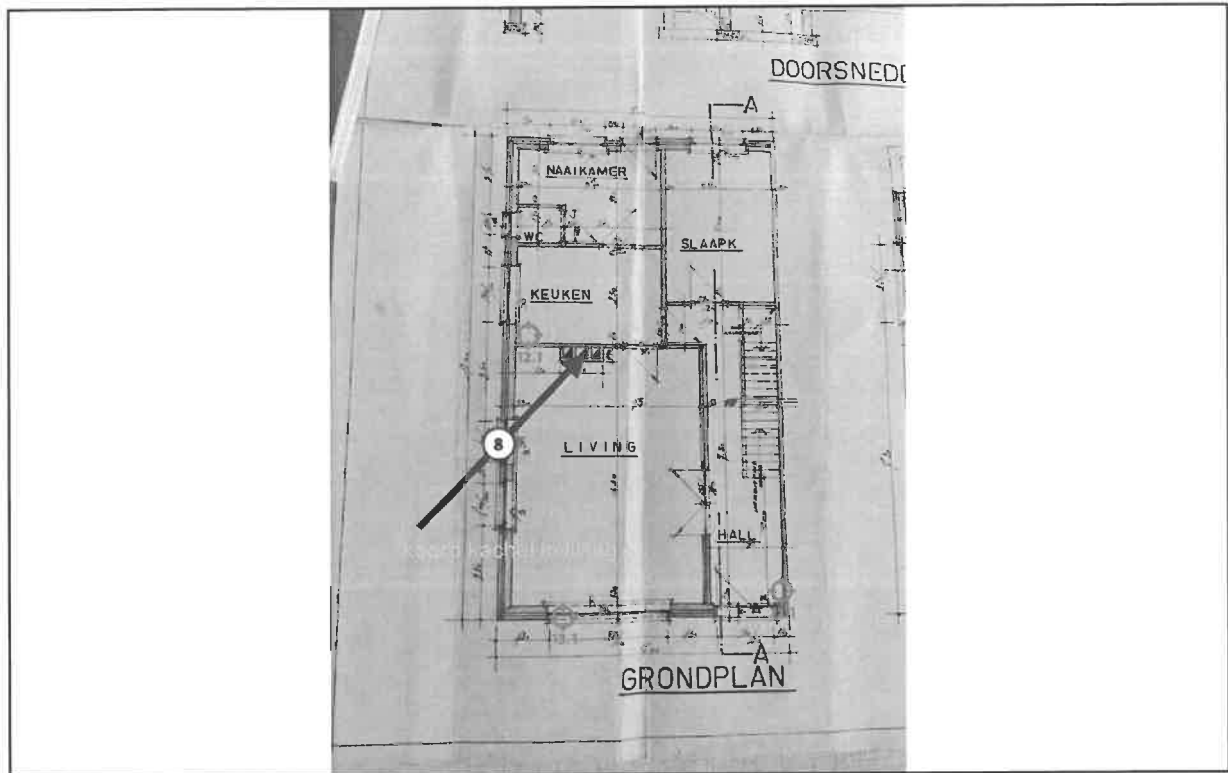
Plan 1.5: IMG_20220920_160459_resized_20220920_060321206

Beschrijving	Type	Actie
8. koord kachel in living	Roerend goed	-
12. pleisterwerk muren	Geen asbest	-
12.1 Code: 4944245ak	Mengmonster	-
13. harde mastiek ramen	Geen asbest	-
13.1 Code: 4944192AK	Puntmonster	-

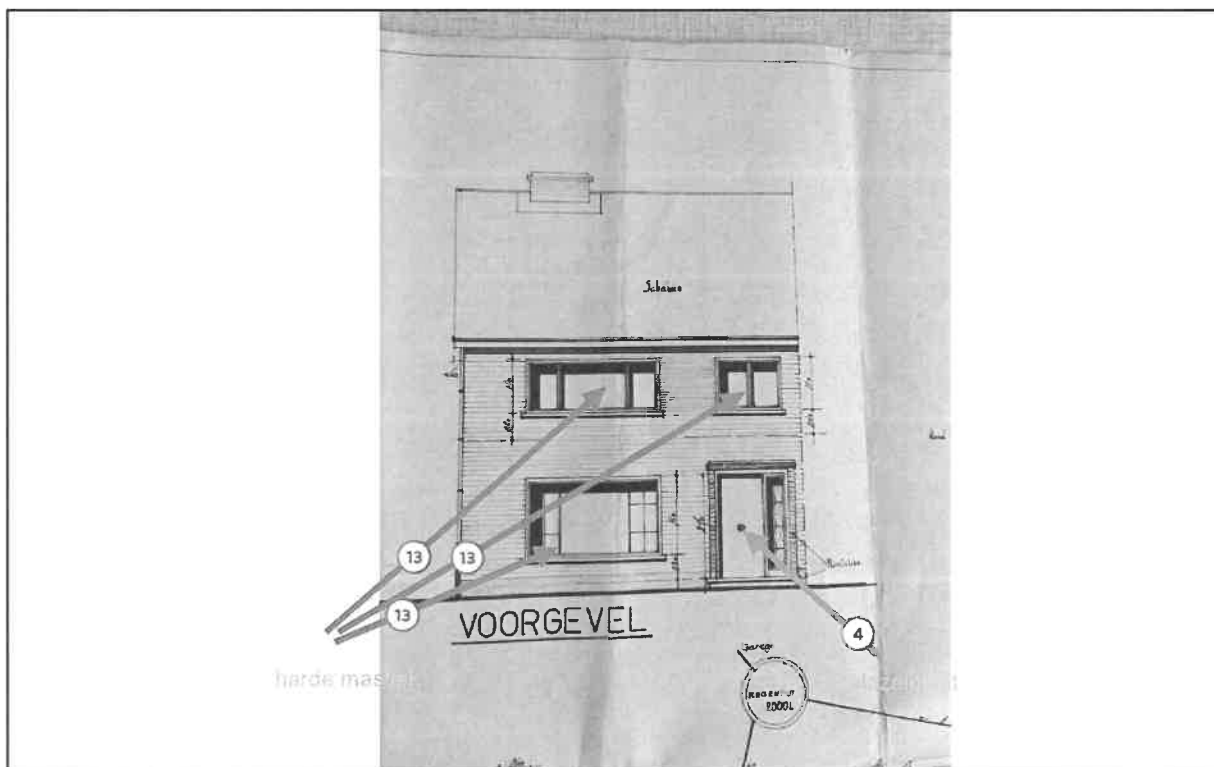
Plan 1.6: IMG_20220920_160506_resized_20220920_060321085

Beschrijving	Type	Actie
4. glazalplaat binnen en buitenzijde voordeur	Asbestmateriaal	Verwijderen
13. harde mastiek ramen	Geen asbest	-

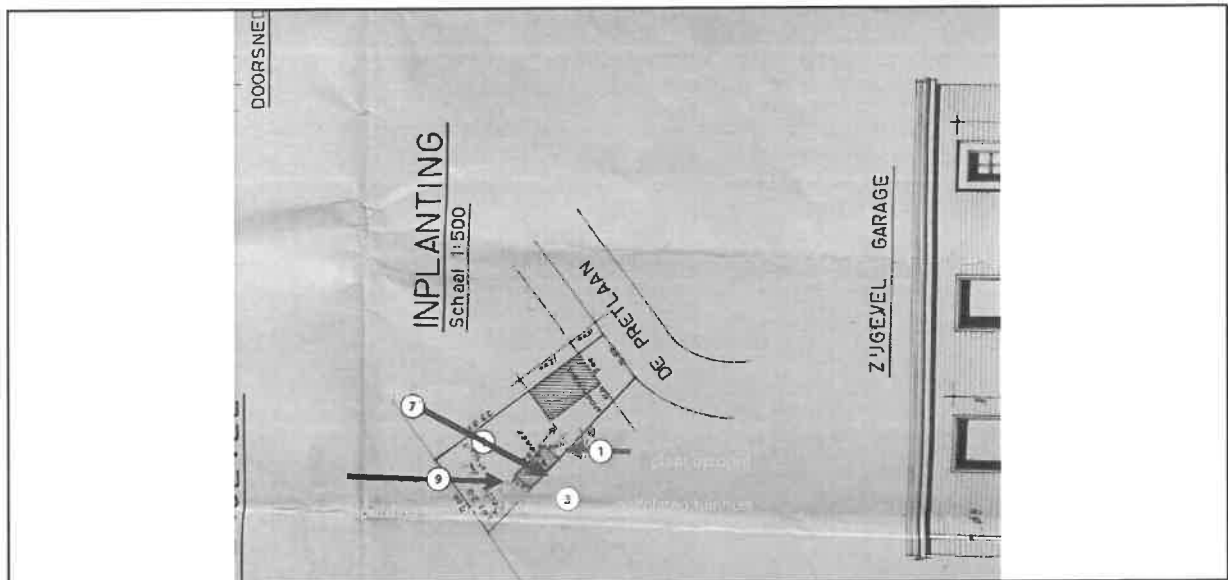
Plan 1.9: IMG_20220920_160537_resized_20220920_060253090

Beschrijving	Type	Actie
1. plaat op de oprit tegen afsluiting (voor garage)	Asbestmateriaal	Dringend verwijderen
3. golfplaten tuinhuis	Asbestmateriaal	Verwijderen
3.1 Code: 4944120ak	Puntmonster	-
7. dak garage	Beperking	-
9. afboording tuinpad ter hoogte van het tuinhuis	Roerend goed	-

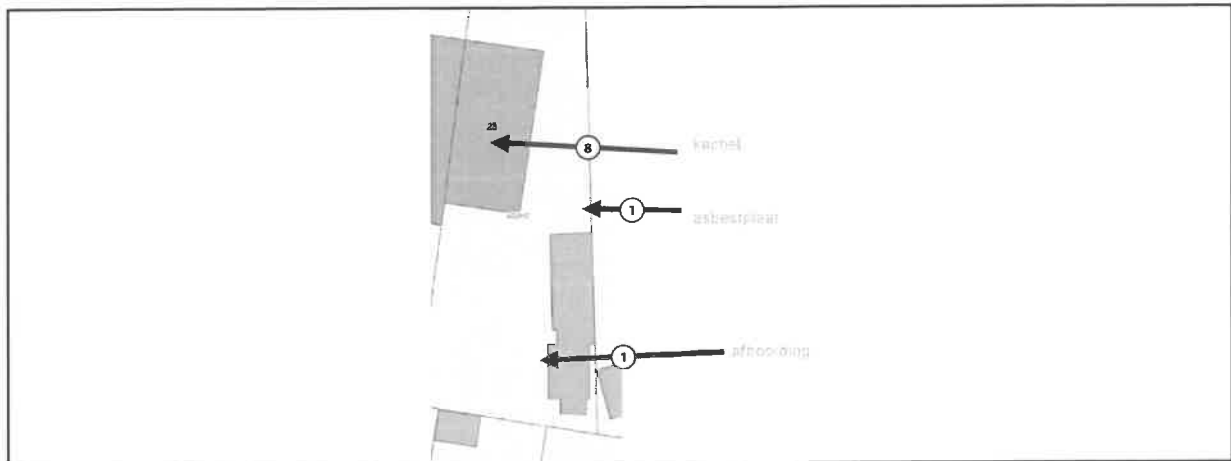
Plan 2.1: Vaststellingen buiten de constructies

Beschrijving	Type	Actie
1. plaat op de oprit tegen afsluiting (voor garage)	Asbestmateriaal	Dringend verwijderen
8. koord kachel in living	Roerend goed	-
