Asbestinventarisatattest

Baarlewarande 22, 9031 Gent

Attestnummer : 20241029-000290.000

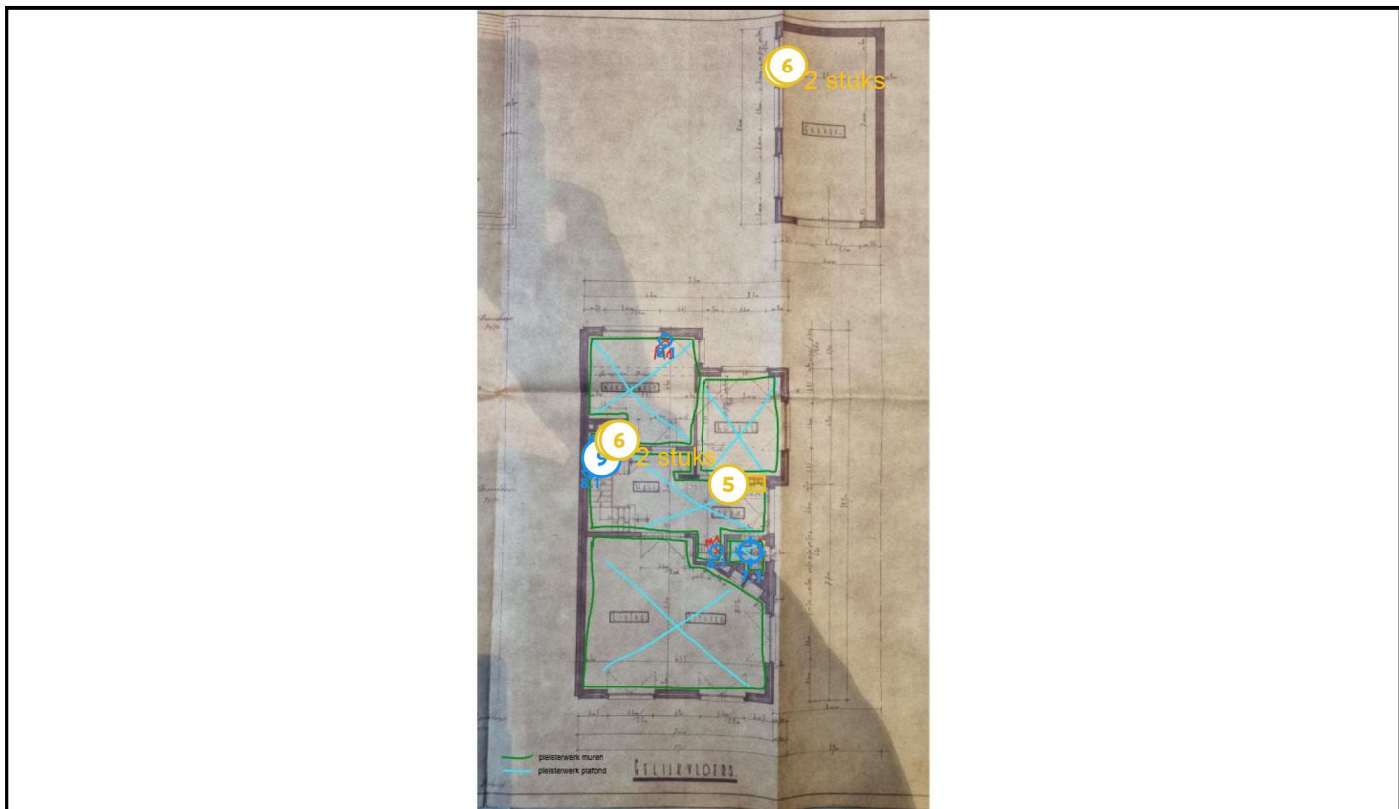
Plan 1.1: Gelijkvloers

Beschrijving	Type	Actie
5. Bakeliet elektrische uitrusting: verdeelkasten en tellerkast	Asbestmateriaal	Zorgvuldig beheren
6. Bakeliet elektrische uitrusting: stopcontact/schakelaar/armatuur	Asbestmateriaal	Zorgvuldig beheren
7. M2 - Pleisterwerk plafond	Geen asbest	-
7.1 Code: M2	Mengmonster	-
8. M1 - Pleisterwerk muur	Geen asbest	-
8.1 Code: M1	Mengmonster	-
9. CV ketel type Viessmann (Vitorond 100) BJ 2002	Geen asbest	-

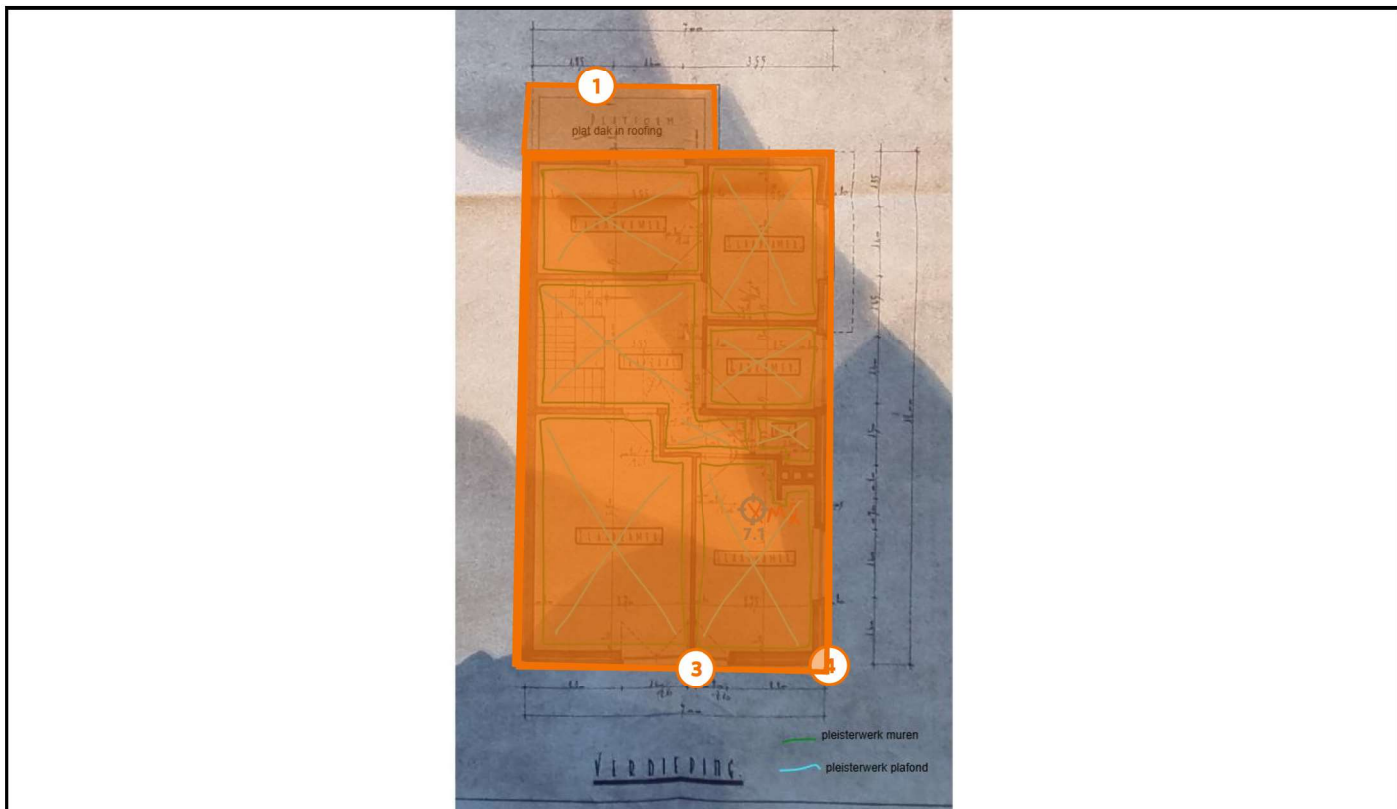
Plan 1.2: Verdiep

Beschrijving	Type	Actie
1. Roofing plat dak woning	Asbestmateriaal	Verwijderen
3. Leien dakbedekking hellend dak woning	Asbestmateriaal	Verwijderen
4. Menuiserie onderdak hellend dak woning	Asbestmateriaal	Maatregelen nemen
7. M2 - Pleisterwerk plafond	Geen asbest	-
7.1 Code: M2	Mengmonster	-

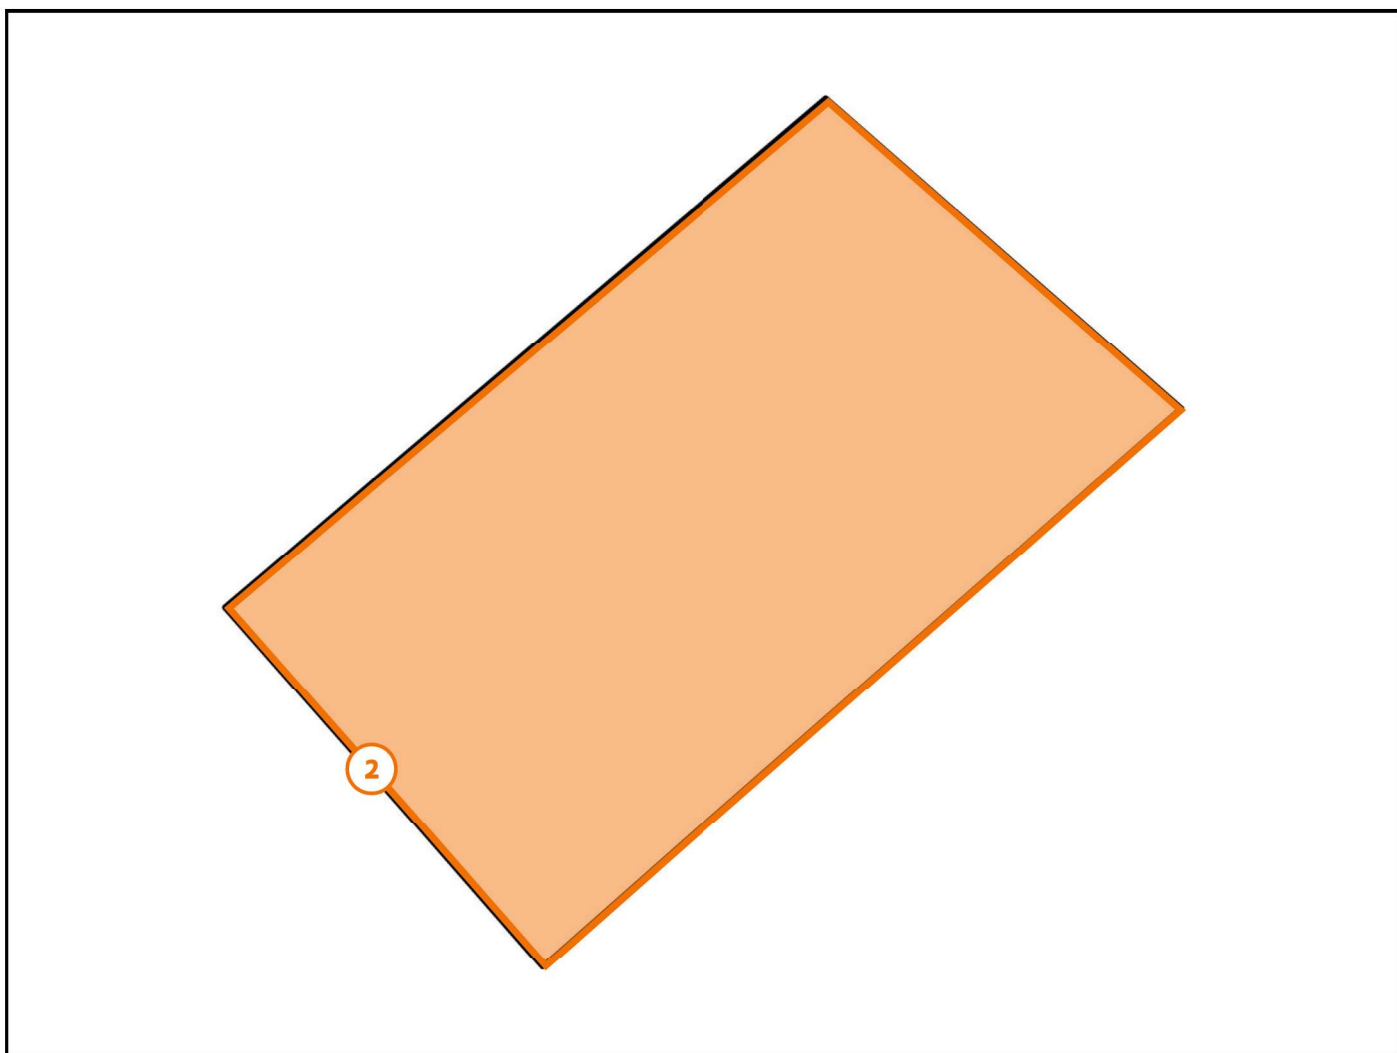
Plan 2.1: Garage plan

Beschrijving	Type	Actie
2. Roofing plat dak garage	Asbestmateriaal	Verwijderen
