# Asbestinventarisatattest

Magnoliastraat 14, 9000 Gent

Attestnummer : 20260701-000290.000

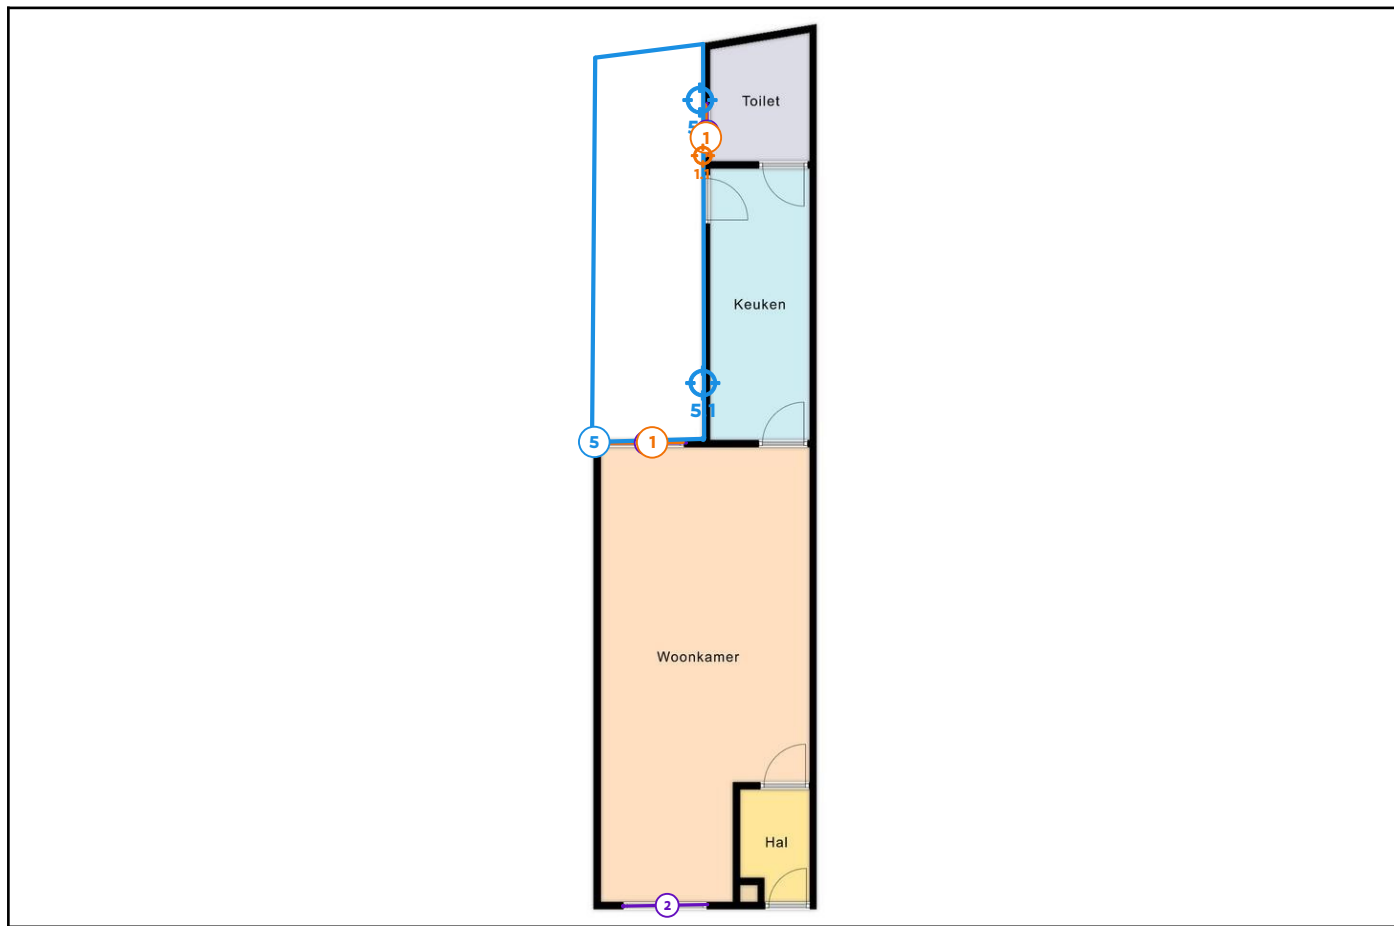
## Plan 1.1: Grondplan gelijkvloers

| Beschrijving | Type | Actie |
|---|---|---|
| 5.1 Code: MM04 | Mengmonster | - |

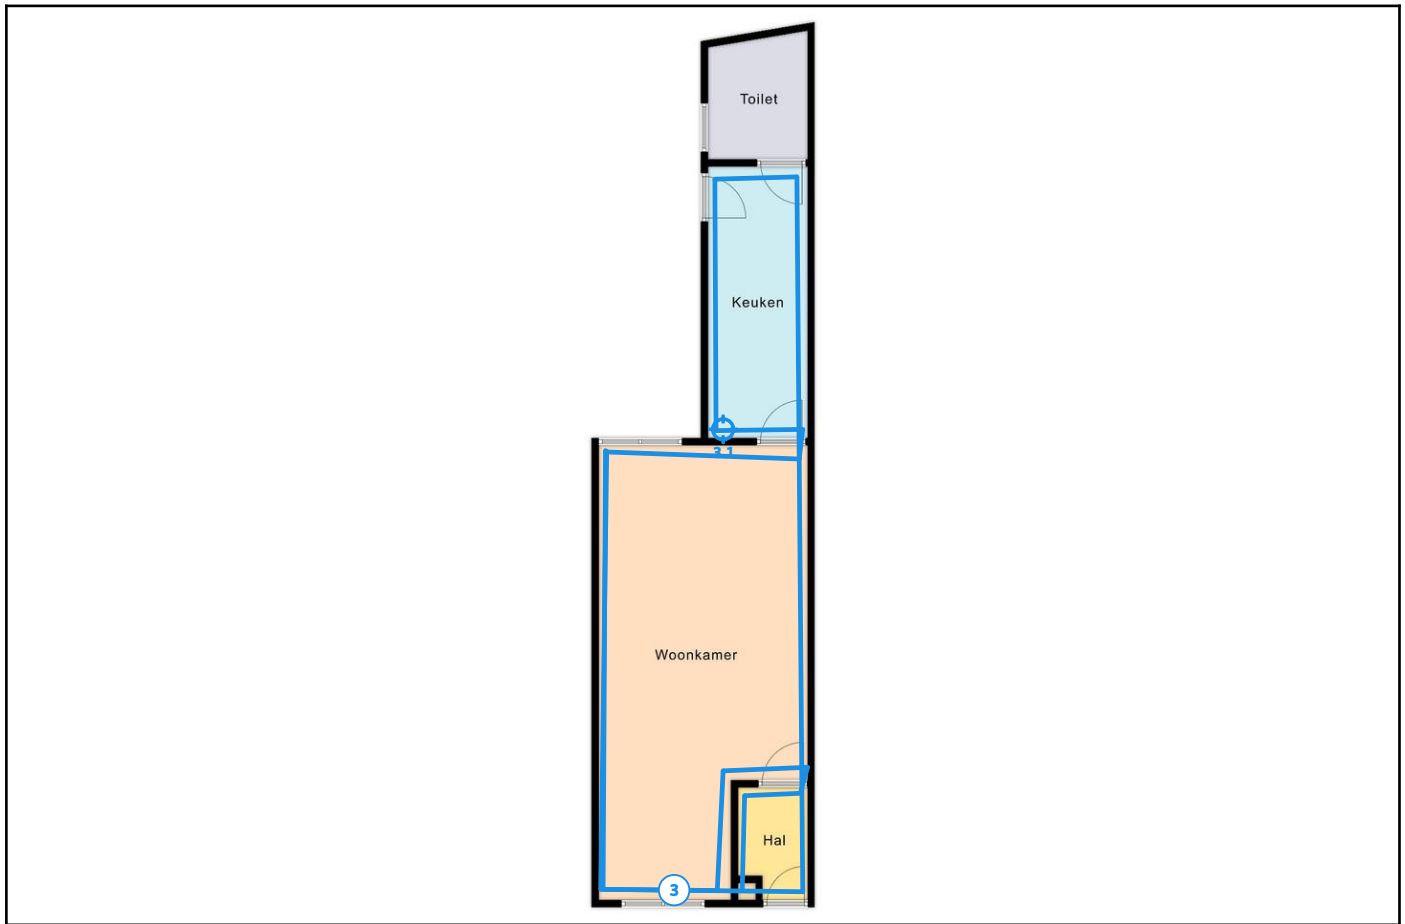
## Plan 1.2: Grondplan gelijkvloers muren

| Beschrijving | Type | Actie |
|---|---|---|
| 3.1 Code: MM01 | Mengmonster | - |

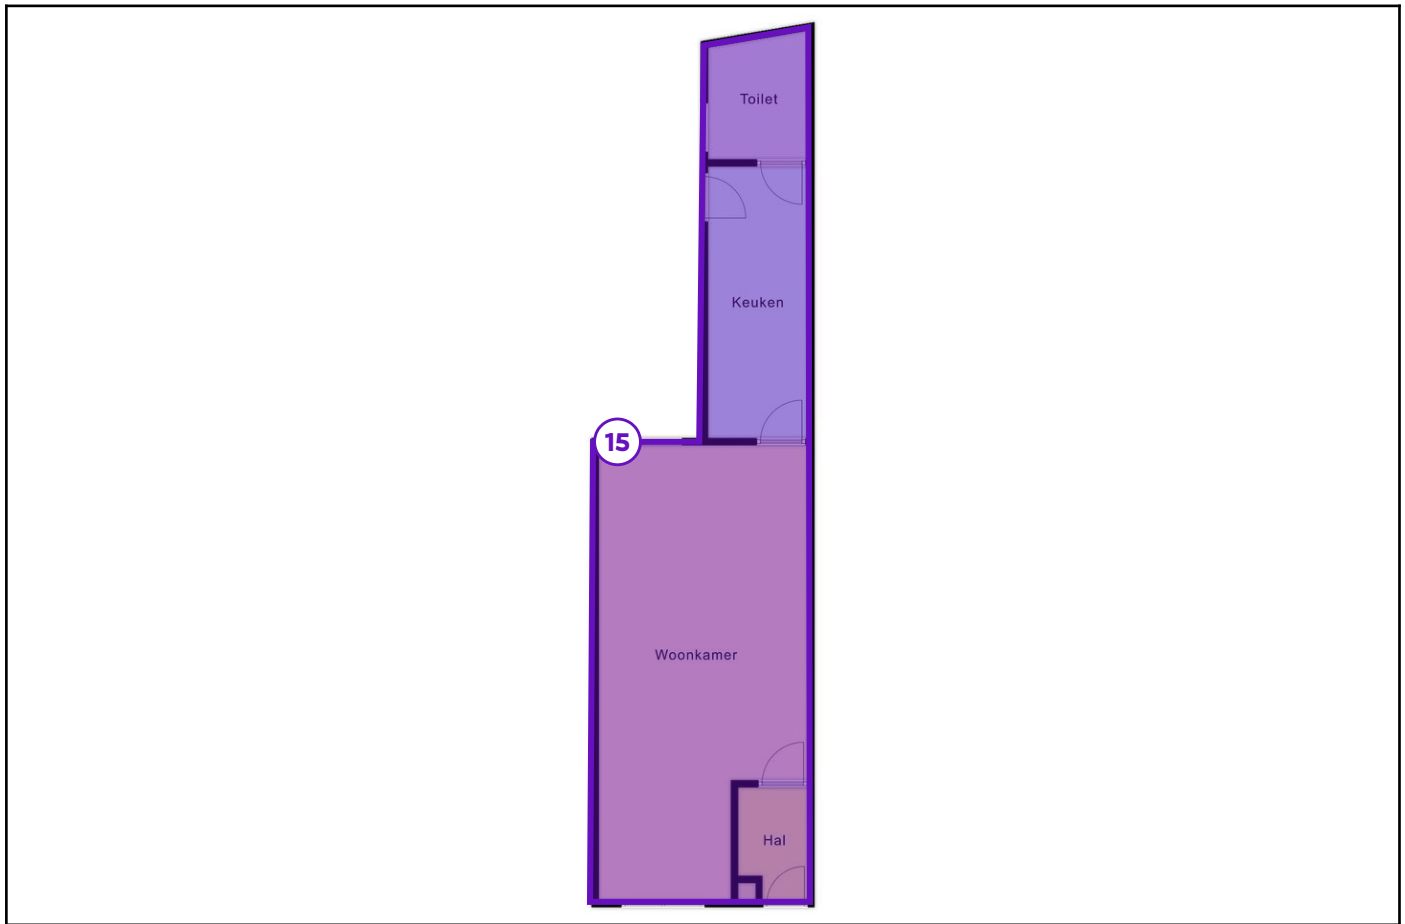
## Plan 1.3: Grondplan gelijkvloers plafonds

| Beschrijving | Type | Actie |
|---|---|---|
| 15. Geen pleisterwerk plafond aanwezig | Overige ruimte of materiaal | - |

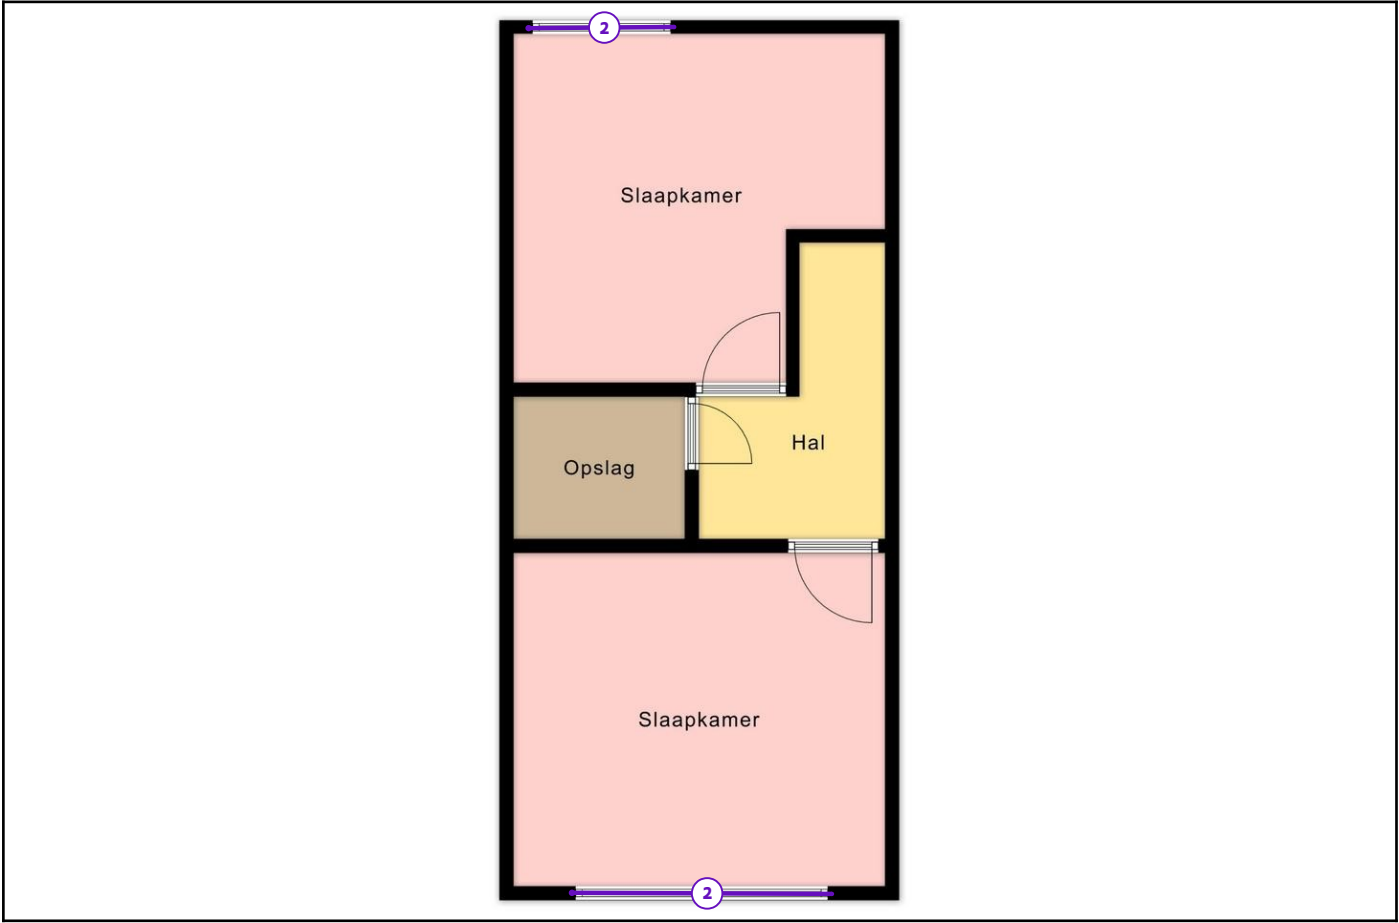
# Plan 1.4: Grondplan verdieping 1

| Beschrijving | Type | Actie |
|---|---|---|
| 2. Geen verdachte vensterbanken | Advies | - |

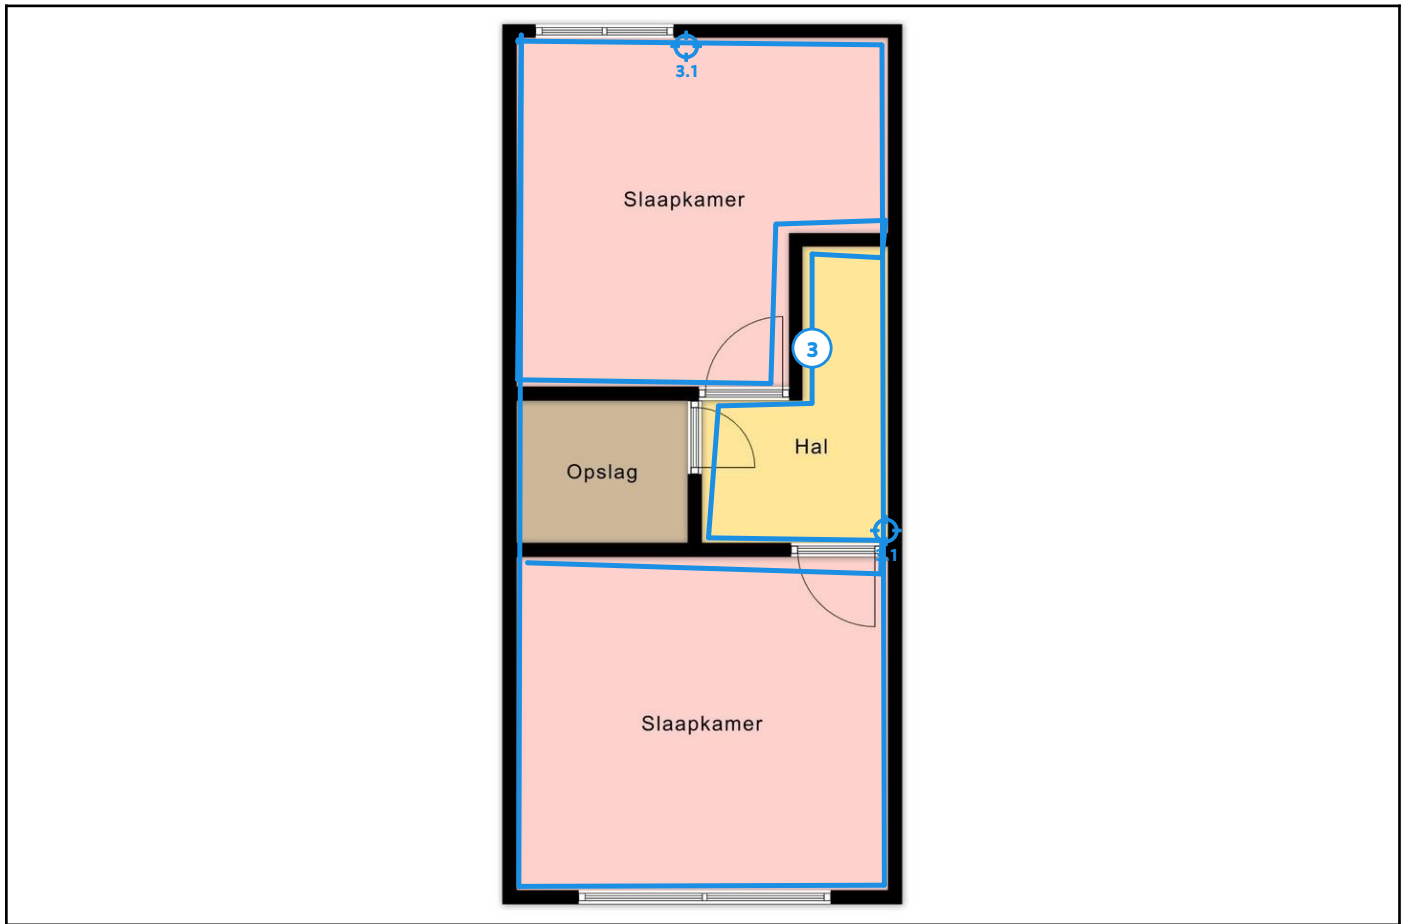
## Plan 1.5: Grondplan verdieping 1 muren

| Beschrijving | Type | Actie |
|---|---|---|
| 3.1 Code: MM01 | Mengmonster | - |

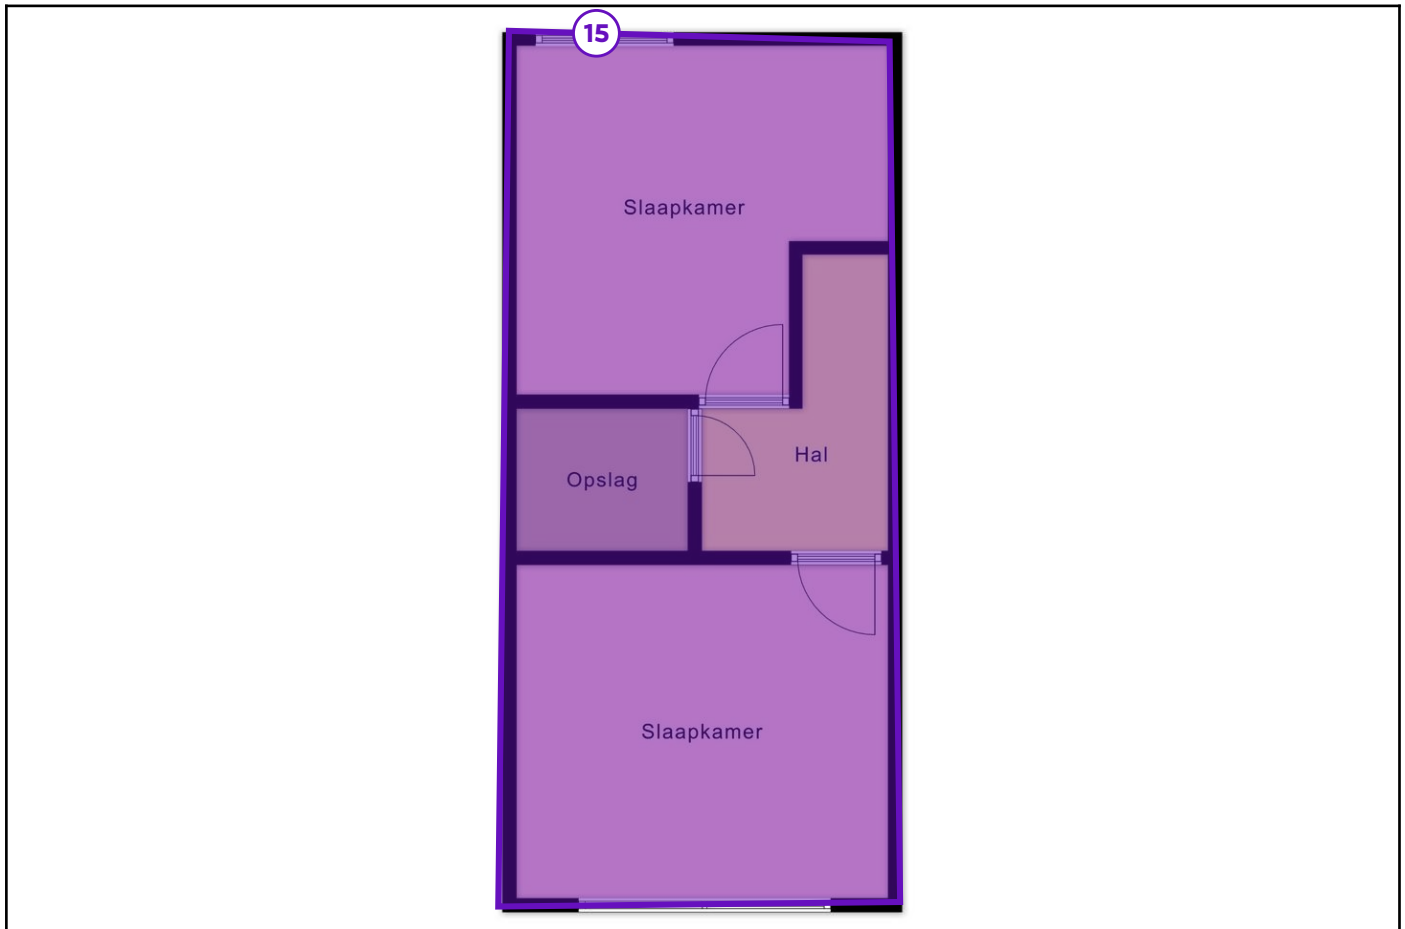
## Plan 1.6: Grondplan verdieping 1 plafonds

| Beschrijving | Type | Actie |
|---|---|---|
| 15. Geen pleisterwerk plafond aanwezig | Overige ruimte of materiaal | - |

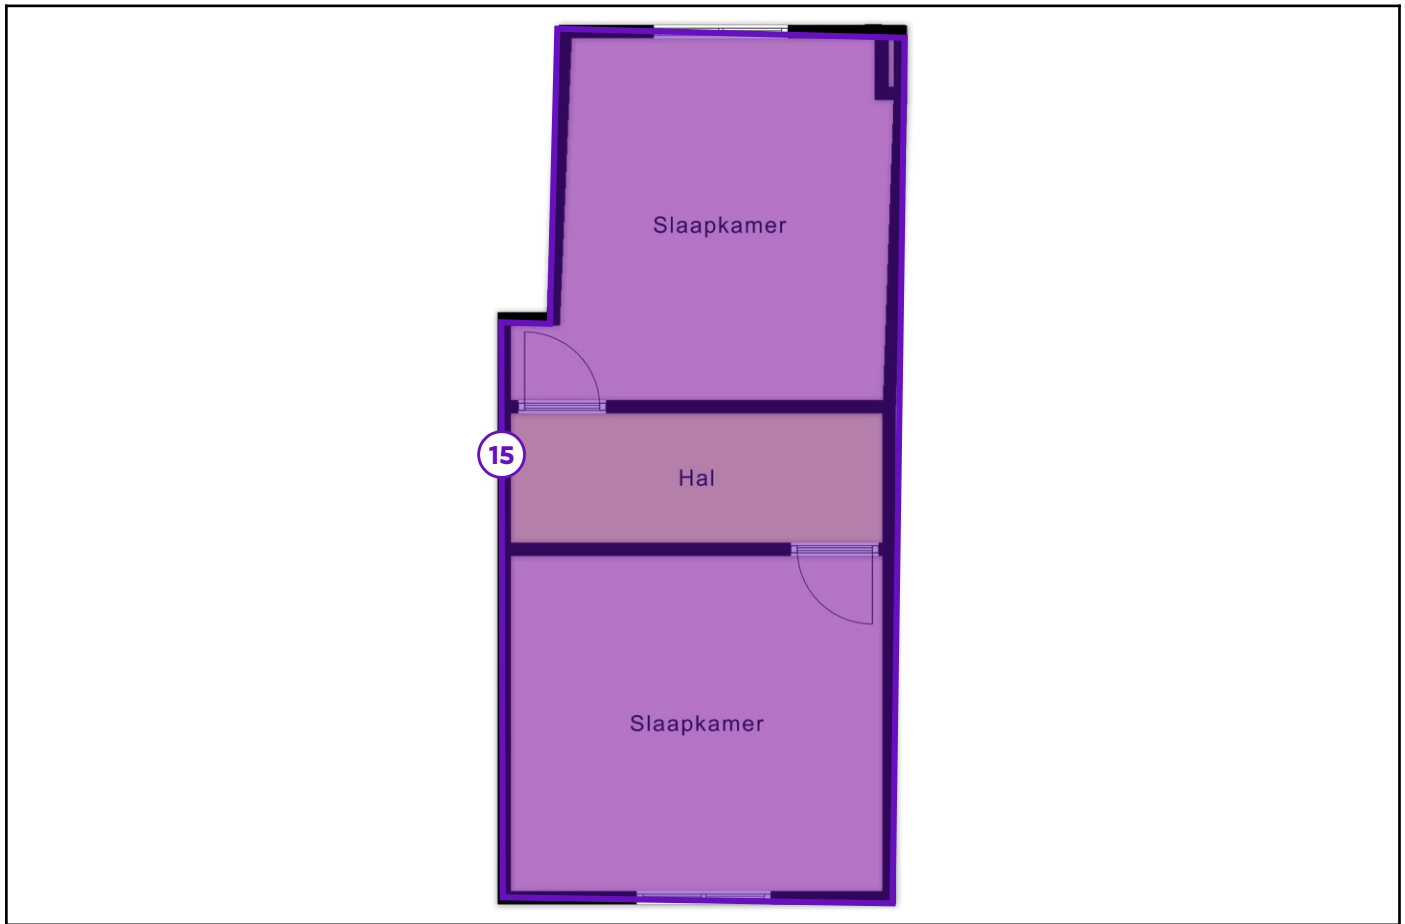
## Plan 1.9: Grondplan verdieping 2 plafonds

| Beschrijving | Type | Actie |
|---|---|---|
| 15. Geen pleisterwerk plafond aanwezig | Overige ruimte of materiaal | - |

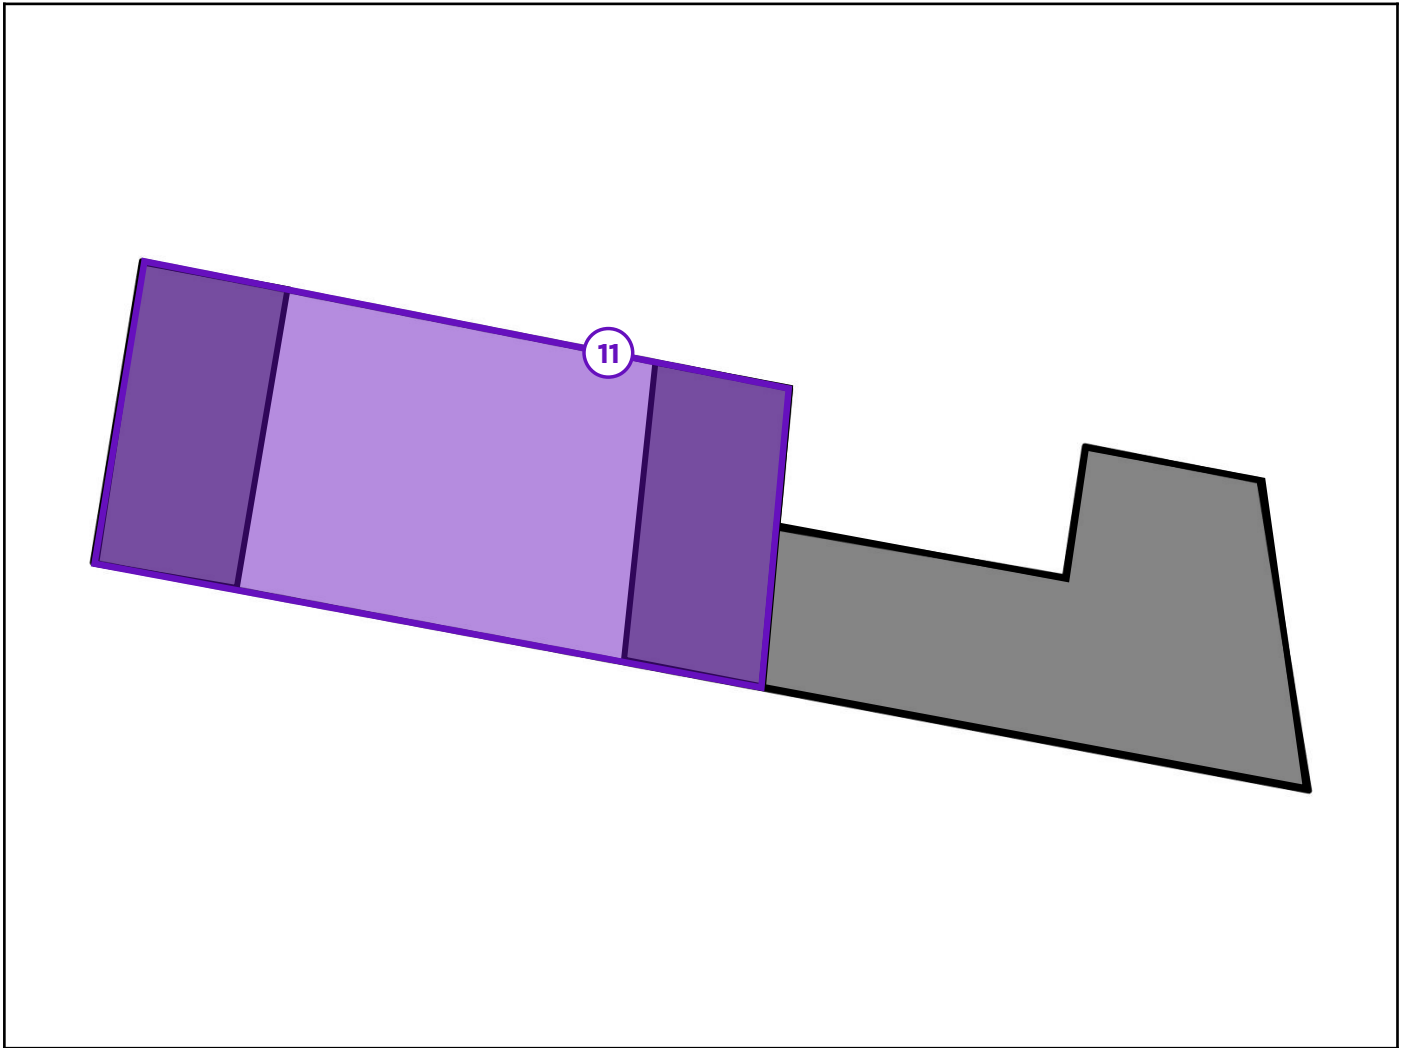
## Plan 1.10: Grondplan zolder

| Beschrijving | Type | Actie |
|---|---|---|
| 11. Onderdak woning - Plastiek | Overige ruimte of materiaal | - |
