Asbestinventarisatetest

Vinkenlaan 1, 3650 Dilsen-Stokkem

Attestnummer : 20221122-000034.000

Uitgegeven op : 22.11.2022

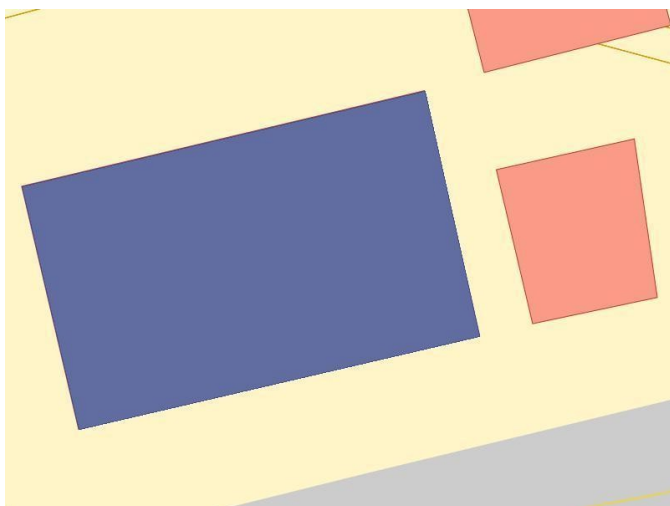
Zone 1: Hoofdgebouw

3 Asbestmaterialen

2. vloerzeil bijkamer	Asbestmateriaal	Verwijderen
2.1 Code: S5.	Puntmonster	-
9. pleisterwerk muren	Geen asbest	-
9.1 Code: S1.	Mengmonster	-
11. pleisterwerk plafonds	Geen asbest	-
11.1 Code: S2.	Mengmonster	-
12. vloerzeil boven (hal,slpk1,slpk2,slpk3)	Geen asbest	-
12.1 Code: S4.	Puntmonster	-

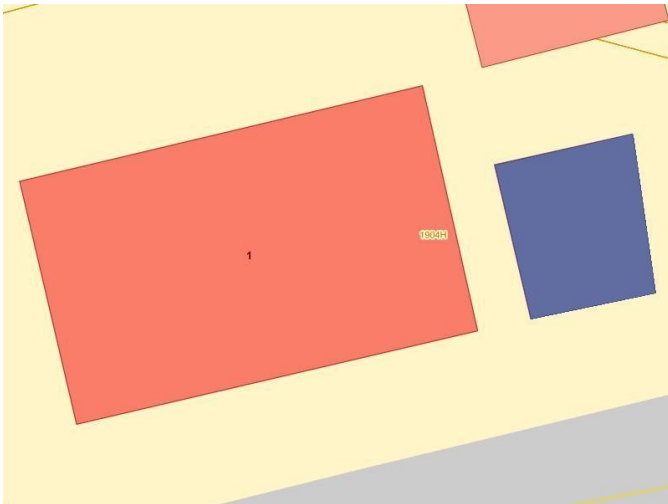
Zone 2: tuinhuis

1 Asbestmateriaal

6. ventilatiebuis tuinhuis	Asbestmateriaal	Zorgvuldig beheren
6.1 Code: S7.	Puntmonster	-

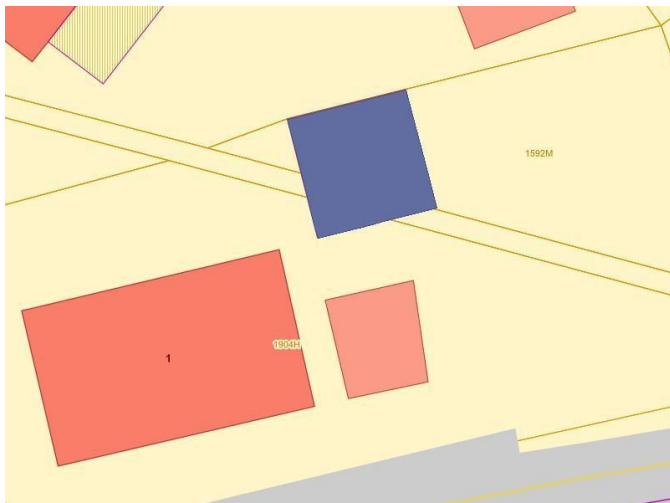
Zone 3: garage

1 Asbestmateriaal

4. golfplaten garage	Asbestmateriaal	Verwijderen
10. kit/mastiek ramen garage	Geen asbest	-
10.1 Code: S8.	Puntmonster	-

Ondervloer afdekken , golfplaten voorzichtig verwijderen, extra fixeren, niet breken , niet gooien, onmiddellijk verpakken of voorzichtig in container met asbestzak plaatsen. De constructiebalken zullen ook gereinigd worden met vochtige doeken en hepa stofzuiger .

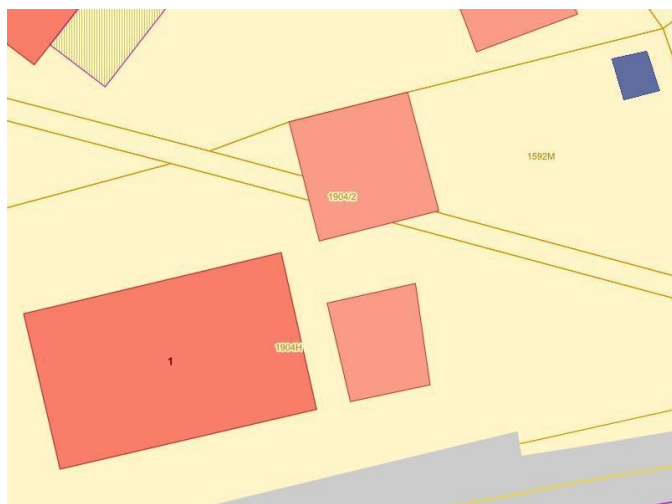
Zone 4: tuinhuis 2

1 **Asbestmateriaal**
