Asbestinventarisatetest

Stappenvekkenweg 10, 3680 Maaseik

Attestnummer : 20240212-000035.000

Uitgegeven op : 12.02.2024

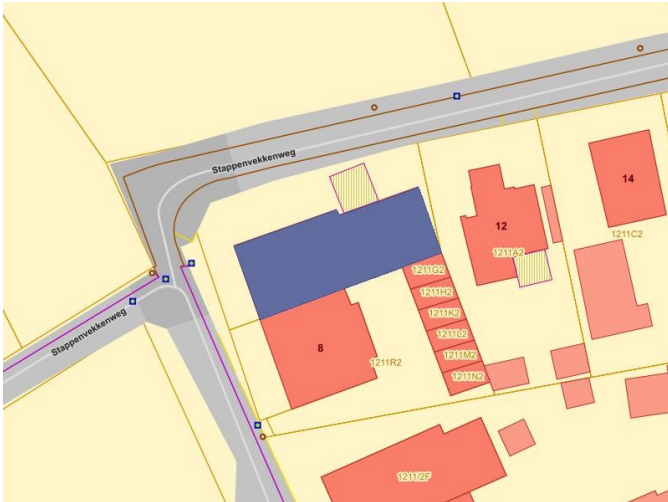
Zone 1: Hoofdgebouw

Tijdens de inspectie vastgesteld:

- 3 Asbestmaterialen**
- 0 Beperkingen
- 0 Uitsluitingen
- 0 Roerende goederen
- 0 Puin, steenslag, (water)bodem
- 0 Adviezen
- 5 Geen asbest**
