Asbestinventarisatetest

Molenweg 14, 3650 Dilsen-Stokkem

Attestnummer : 20231015-000179.000

Niet-asbestveilig

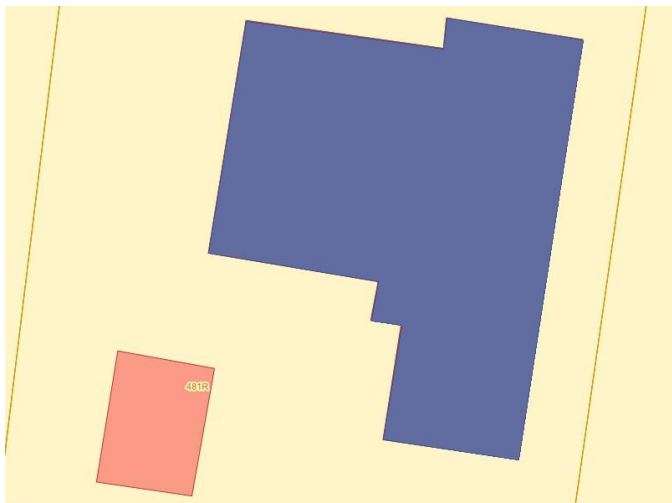
Zone 1: Hoofdgebouw

- 2 Asbestmaterialen**
- 0 Beperkingen
- 0 Uitsluitingen
- 0 Roerende goederen
- 0 Puin, steenslag, (water)bodem
- 0 Adviezen
- 4 Geen asbest**

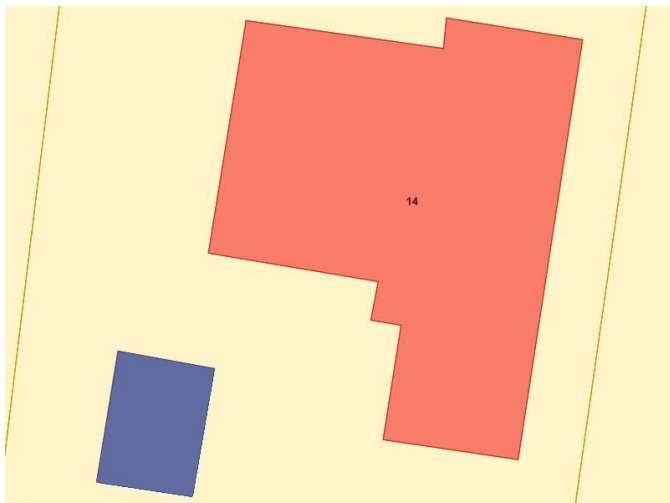
Zone 2: Bijgebouw

1 Asbestmateriaal
