# Asbestinventarisatetest

Ruusbroeclaan 26, 3500 Hasselt

Attestnummer : 20240321-000153.000

## Niet-asbestveilig

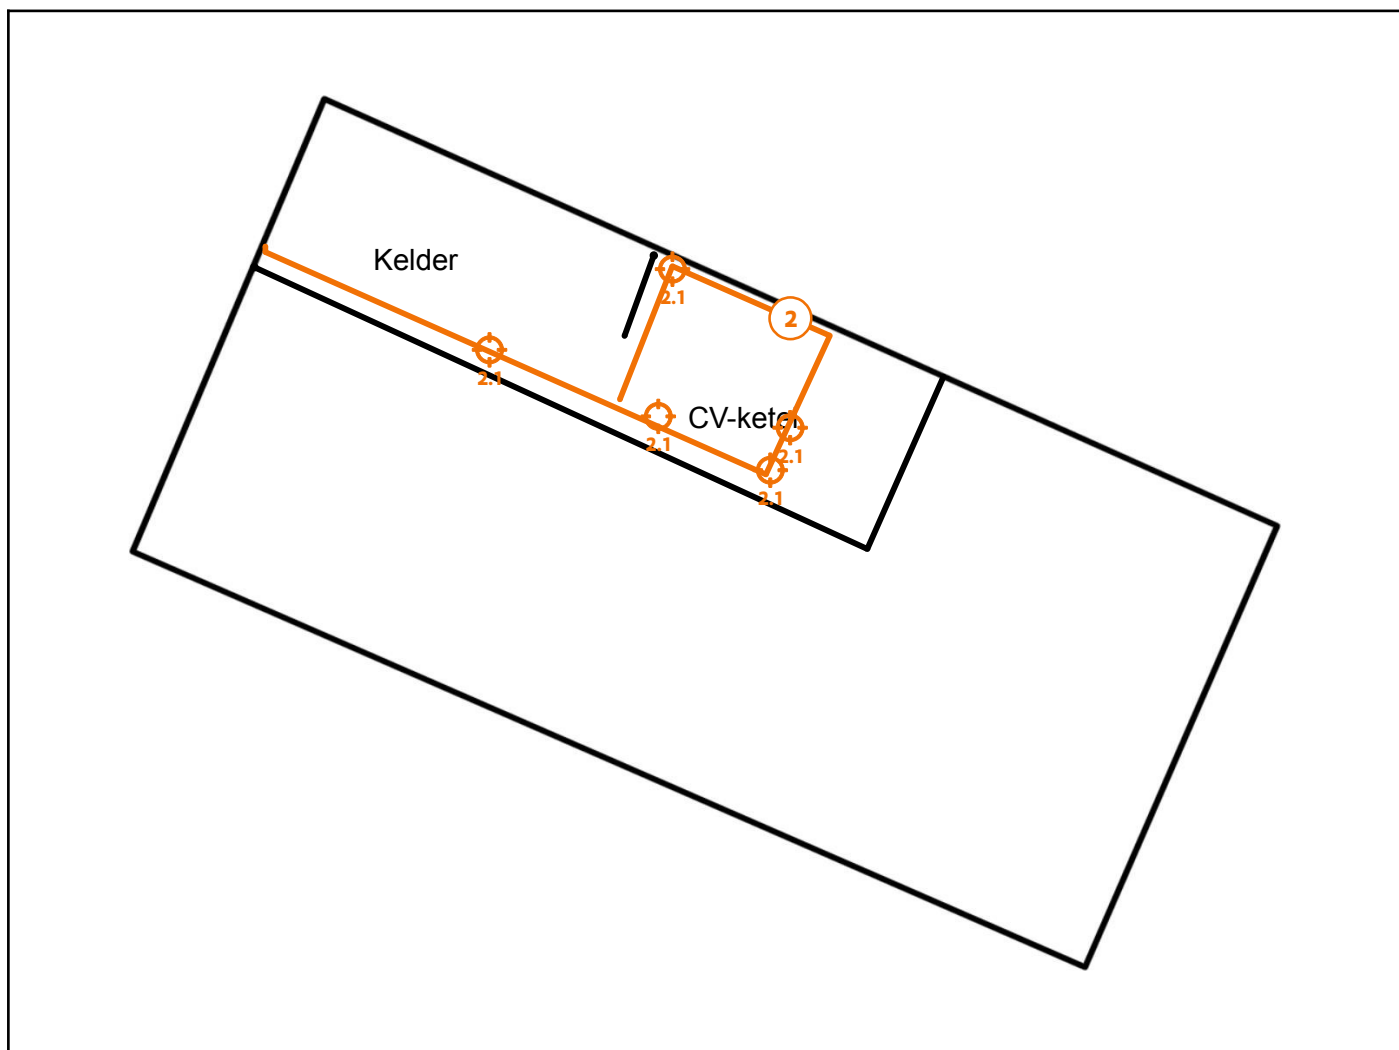
## Plan 1.1: Kelder

Beschrijving	Type	Actie
2. Leidingisolatie kelder	Asbestmateriaal	<a href="#">Verwijderen</a>
2.1 Code: MM3 + MM4	Mengmonster	-

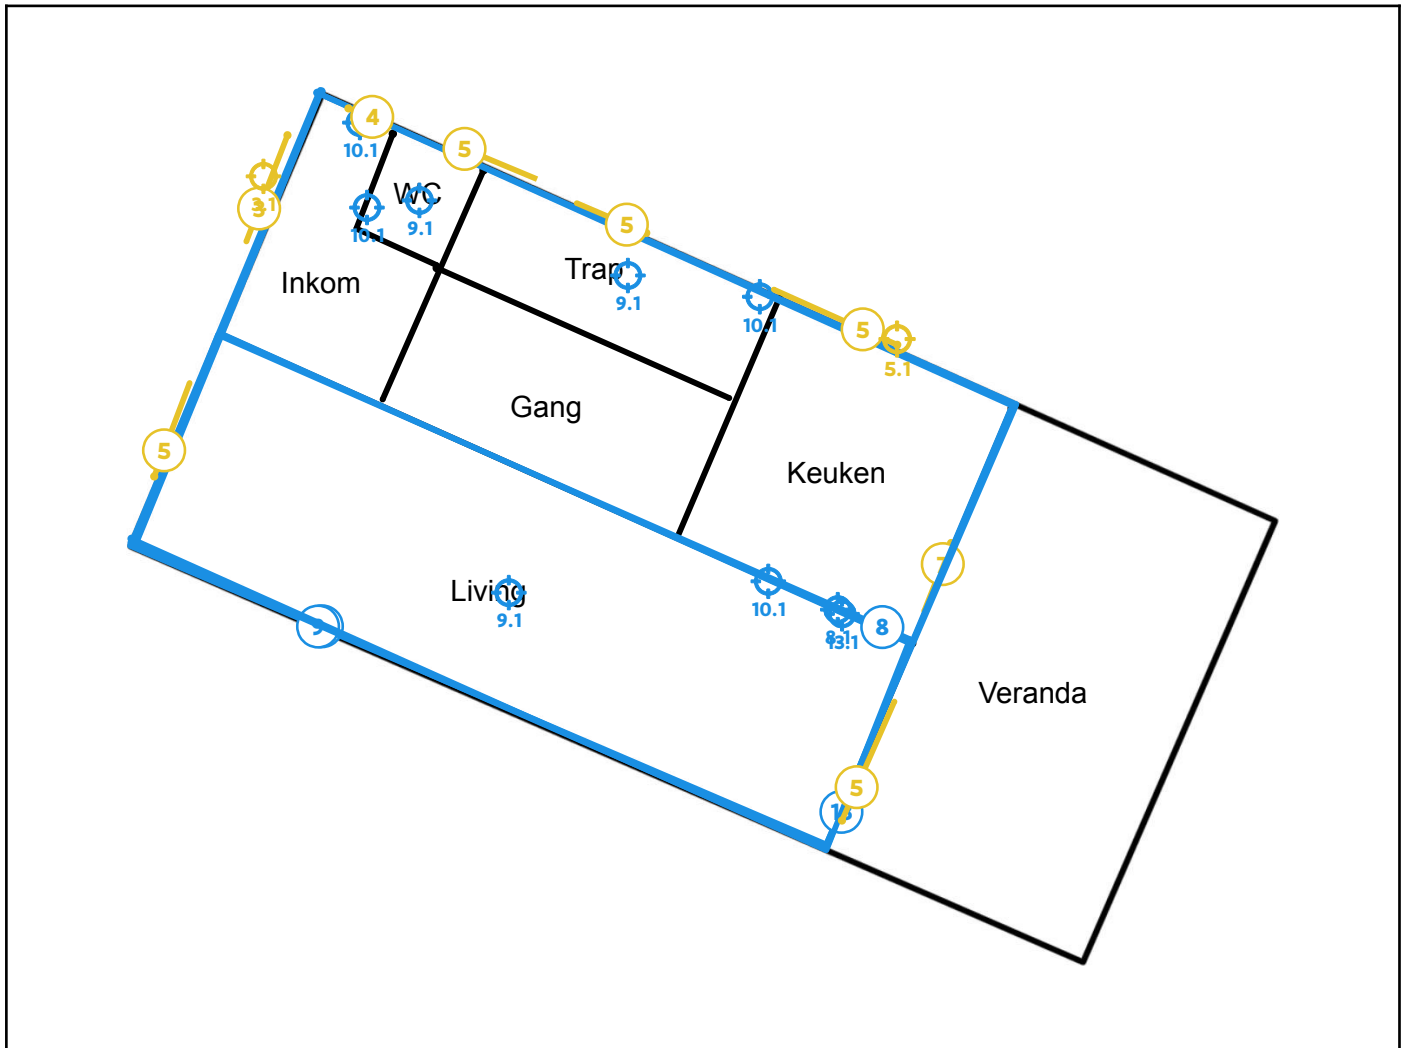
## Plan 1.2: Gelijkvloers

Beschrijving	Type	Actie
3. Trappen inkom voordeur	Asbestmateriaal	Zorgvuldig beheren
3.1 Code: P6	Puntmonster	-
4. Bakeliet kasten	Asbestmateriaal	Zorgvuldig beheren
5. Vensterbanken buiten	Asbestmateriaal	Zorgvuldig beheren
5.1 Code: P5	Puntmonster	-
7. Keukendrempel	Asbestmateriaal	Zorgvuldig beheren
8. Vinylzeil living bovenste laag	Geen asbest	-

8.1 Code: P2	Puntmonster	-
9. Pleister plafond	Geen asbest	-
9.1 Code: MM2	Mengmonster	-
10. Pleister wanden	Geen asbest	-
10.1 Code: MM1	Mengmonster	-
13. Vinylzeil living onderste laag	Geen asbest	-
13.1 Code: P1	Puntmonster	-

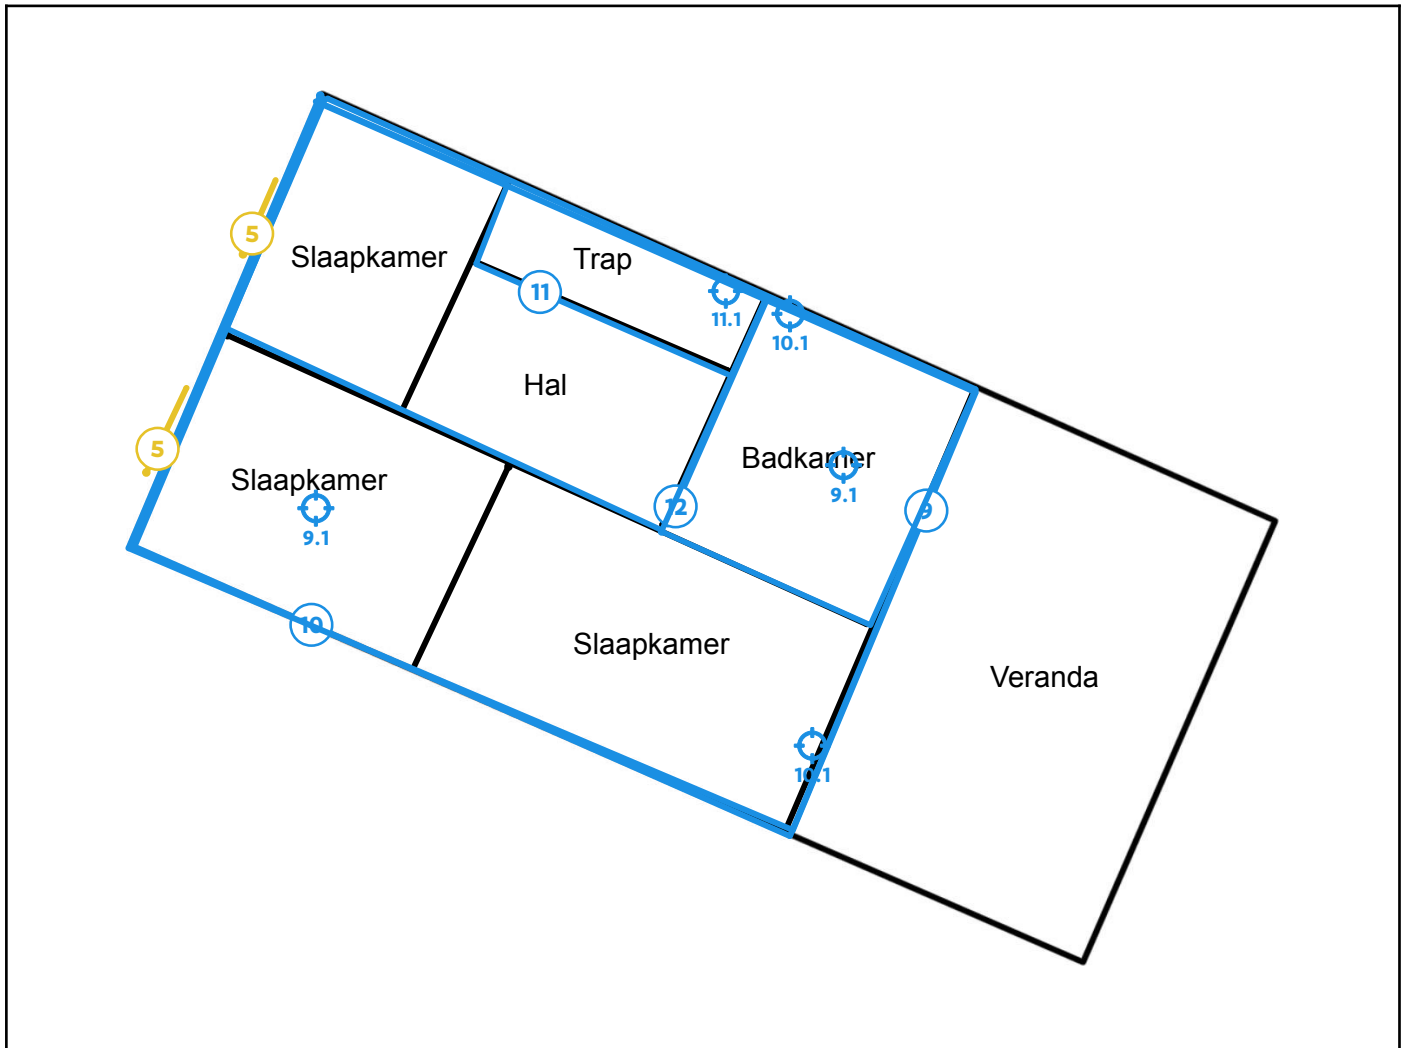
## Plan 1.3: 1ste verdieping

Beschrijving	Type	Actie
5. Vensterbanken buiten	Asbestmateriaal	Zorgvuldig beheren
9. Pleister plafond	Geen asbest	-
9.1 Code: MM2	Mengmonster	-
10. Pleister wanden	Geen asbest	-
10.1 Code: MM1	Mengmonster	-
11. Vinylzeil 1e verdieping	Geen asbest	-
11.1 Code: P4	Puntmonster	-

12. Vinylzeil badkamer	Geen asbest	-
------------------------	-------------	---

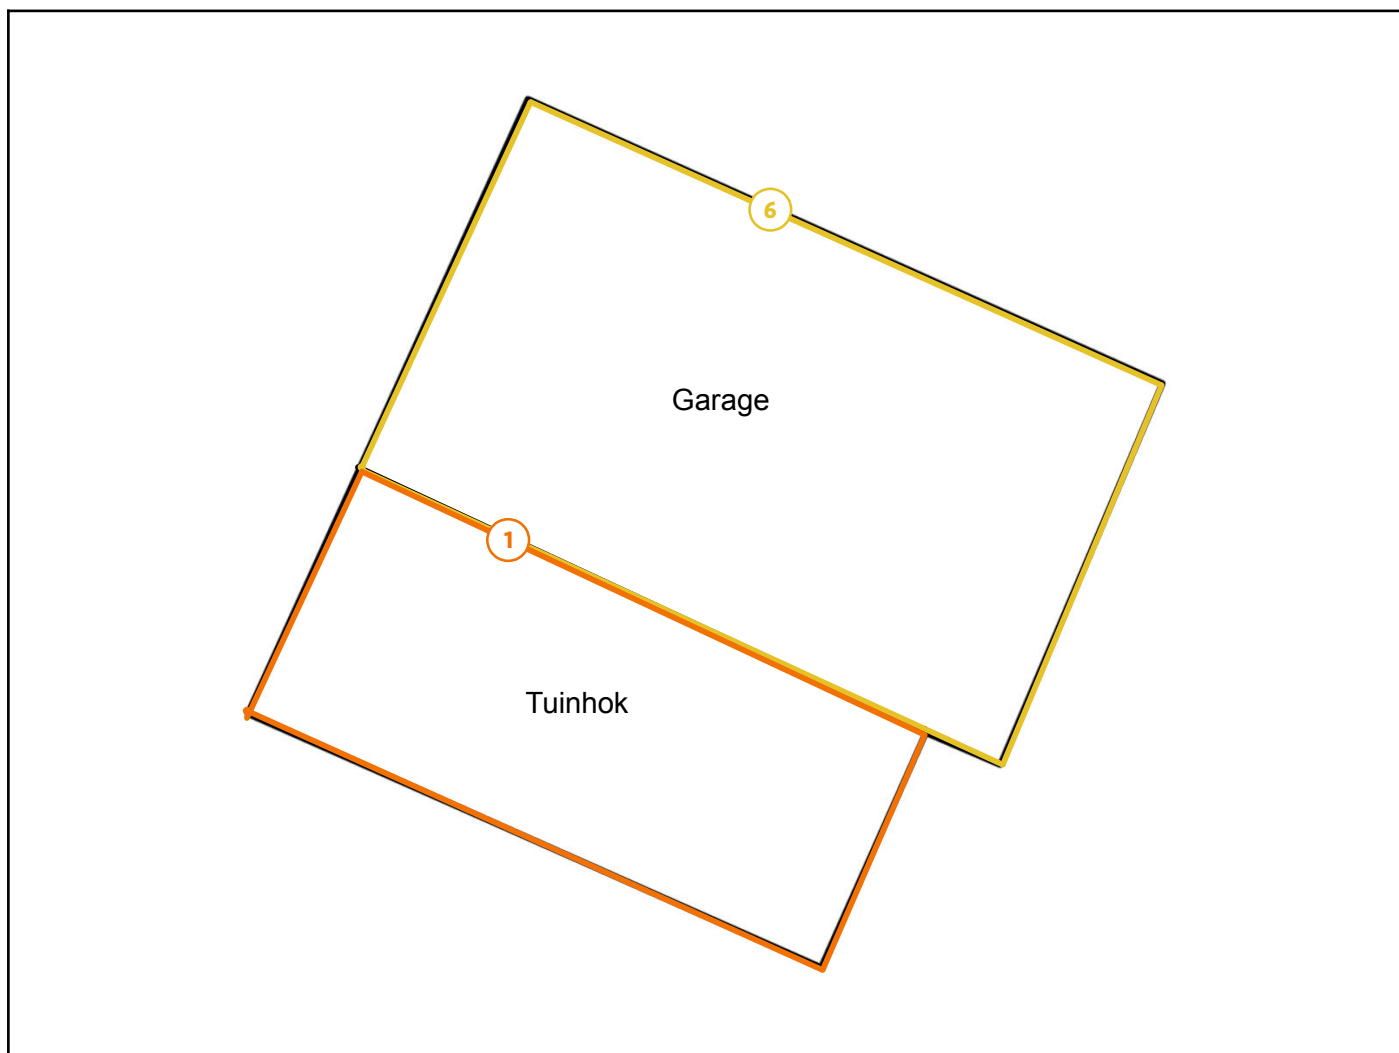
## Plan 2.2: Dak garage + tuinhok

Beschrijving	Type	Actie
1. Golfplaten tuinhok	Asbestmateriaal	Verwijderen
6. Roofing garage	Asbestmateriaal	Zorgvuldig beheren
