Asbestinventarisatetest

Schepsveld 53, 2490 Balen

Attestnummer : 20231022-000019.000

Uitgegeven op : 22.10.2023

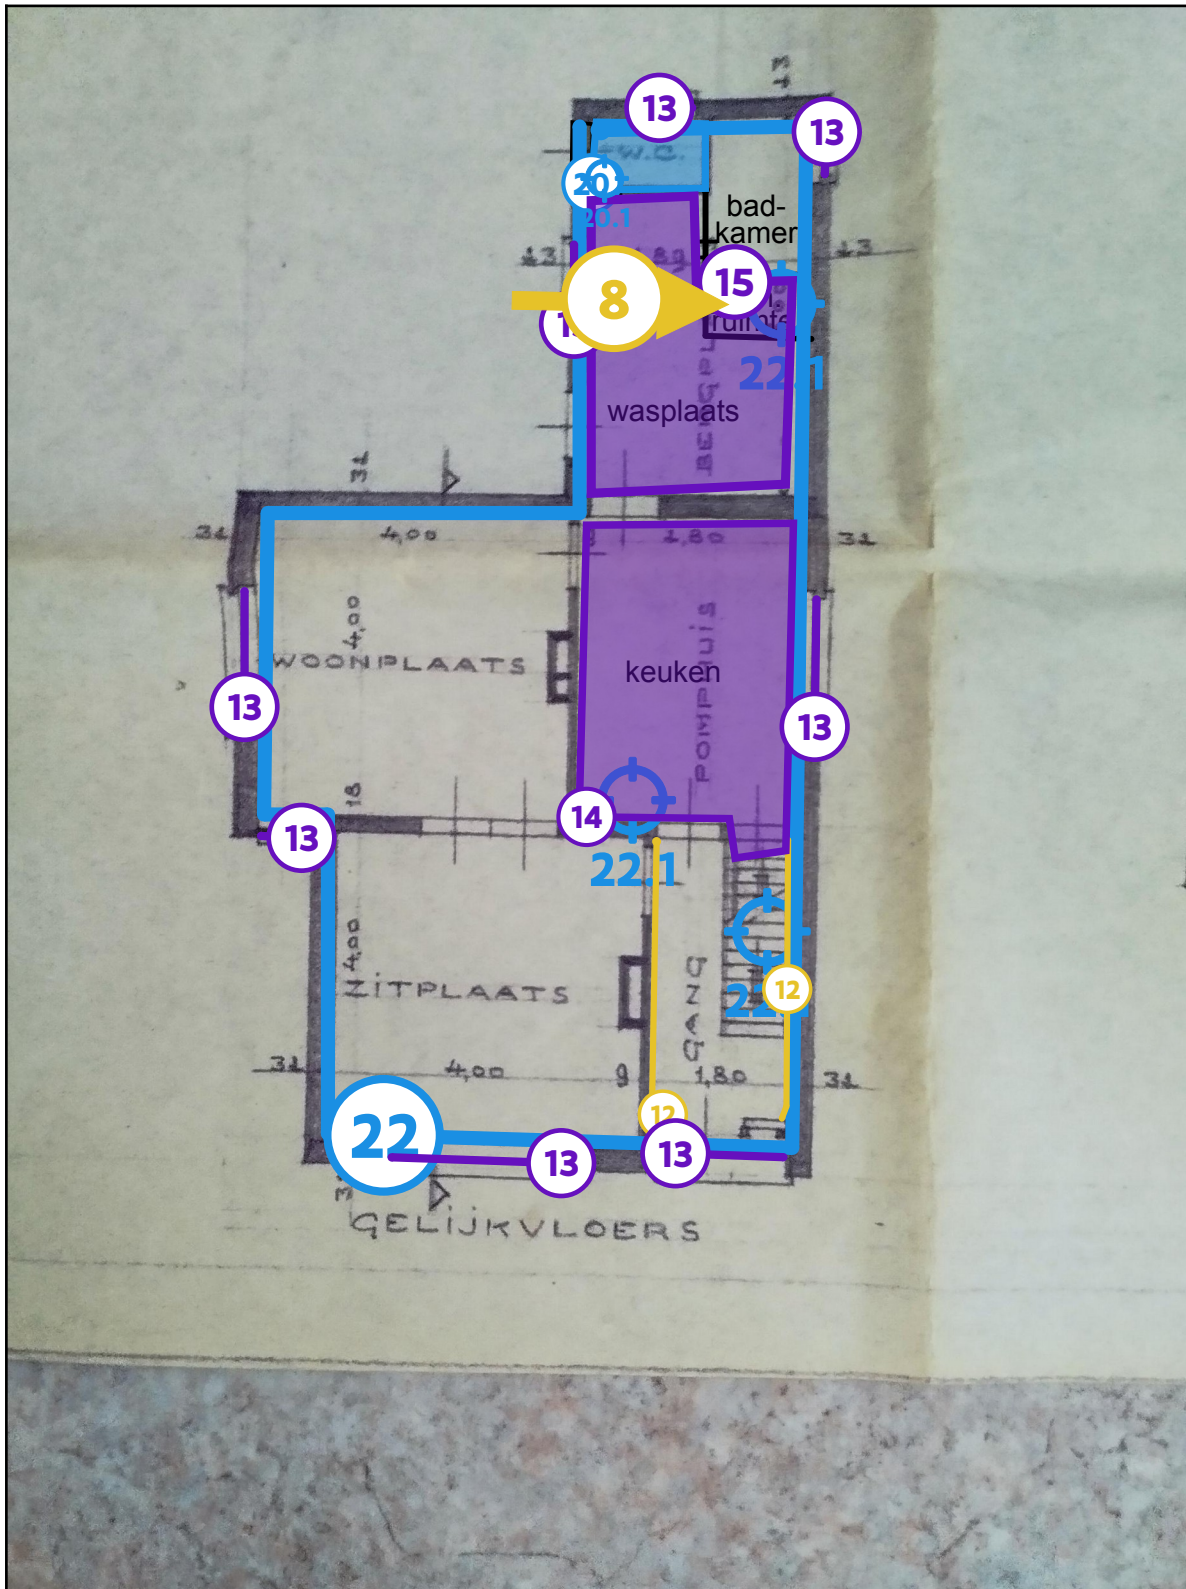
Plan 1.1: GLV

8. cv ketel	Asbestmateriaal	Zorgvuldig beheren
12. lambrisering traphal glv+v+1	Asbestmateriaal	Zorgvuldig beheren
13. kit/mastiek ramen	Advies	-
14. vloerzeil keuken	Advies	-
15. vloertegels wasplaats+tech ruimte	Advies	-
20. vloerzeil toilet	Geen asbest	-
20.1 Code: S5.	Puntmonster	-
22. pleisterwerk muren	Geen asbest	-
22.1 Code: S1.	Mengmonster	-

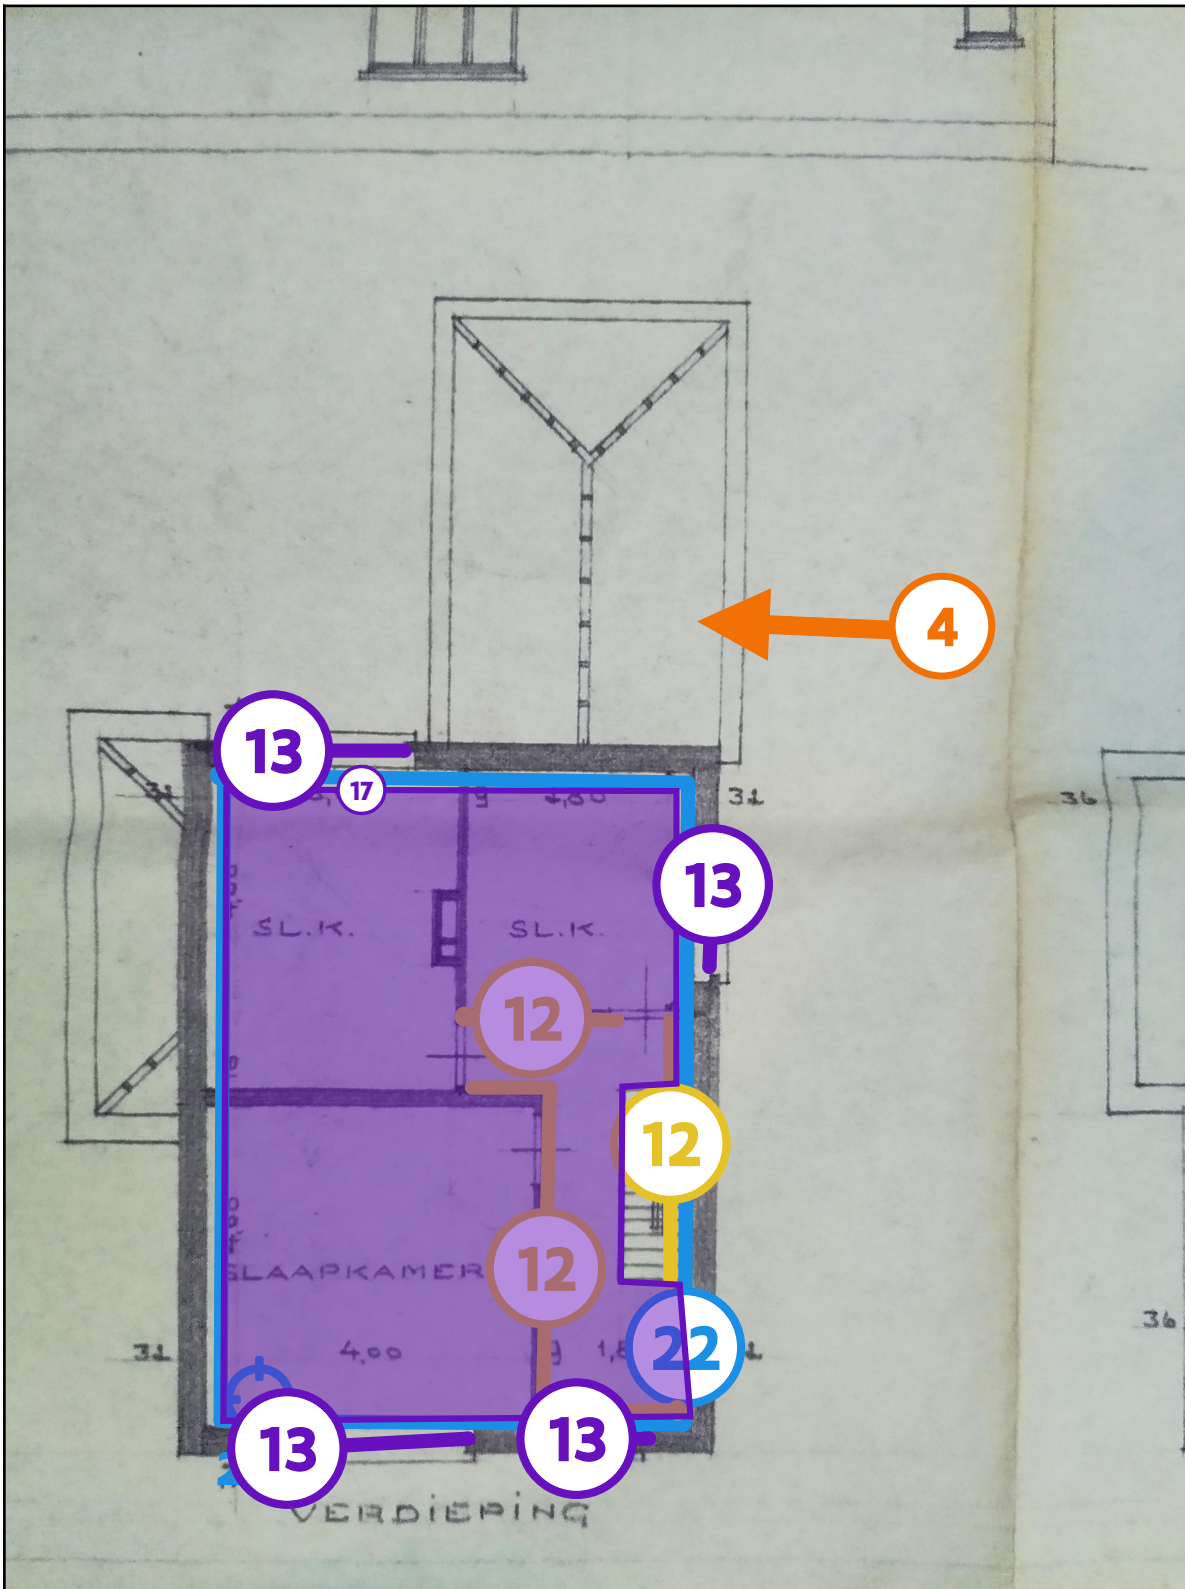
Plan 1.2: V+1

4. rookgaskanaal schuin dak	Asbestmateriaal	Verwijderen
12. lambrisering traphal glv+v+1	Asbestmateriaal	Zorgvuldig beheren
13. kit/mastiek ramen	Advies	-
17. vloerzeil v+1	Advies	-
22. pleisterwerk muren	Geen asbest	-
22.1 Code: S1.	Mengmonster	-

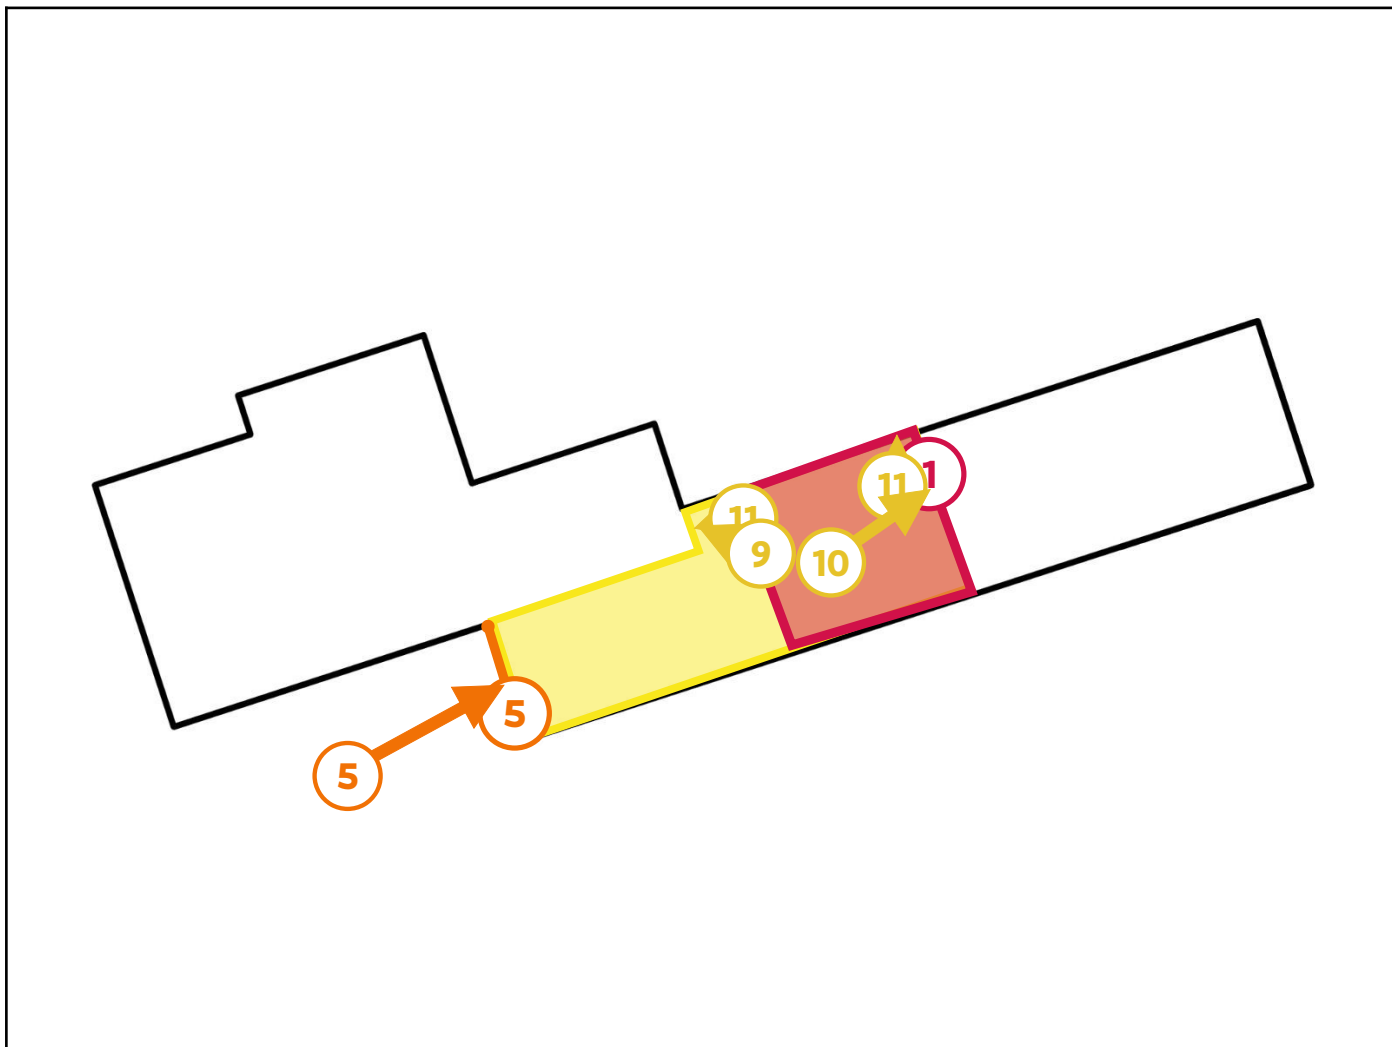
Plan 1.5: GARAGE

Beschrijving	Type	Actie
1. golfplaten tuinhuis + deel van garage	Asbestmateriaal	Dringend verwijderen
5. dakrand vooraan garage	Asbestmateriaal	Verwijderen
9. bakeliet stopcontact garage	Asbestmateriaal	Zorgvuldig beheren
10. verdeeldoos bakeliet (elektrisch)	Asbestmateriaal	Zorgvuldig beheren
11. bakeliet schakelaars garage	Asbestmateriaal	Zorgvuldig beheren

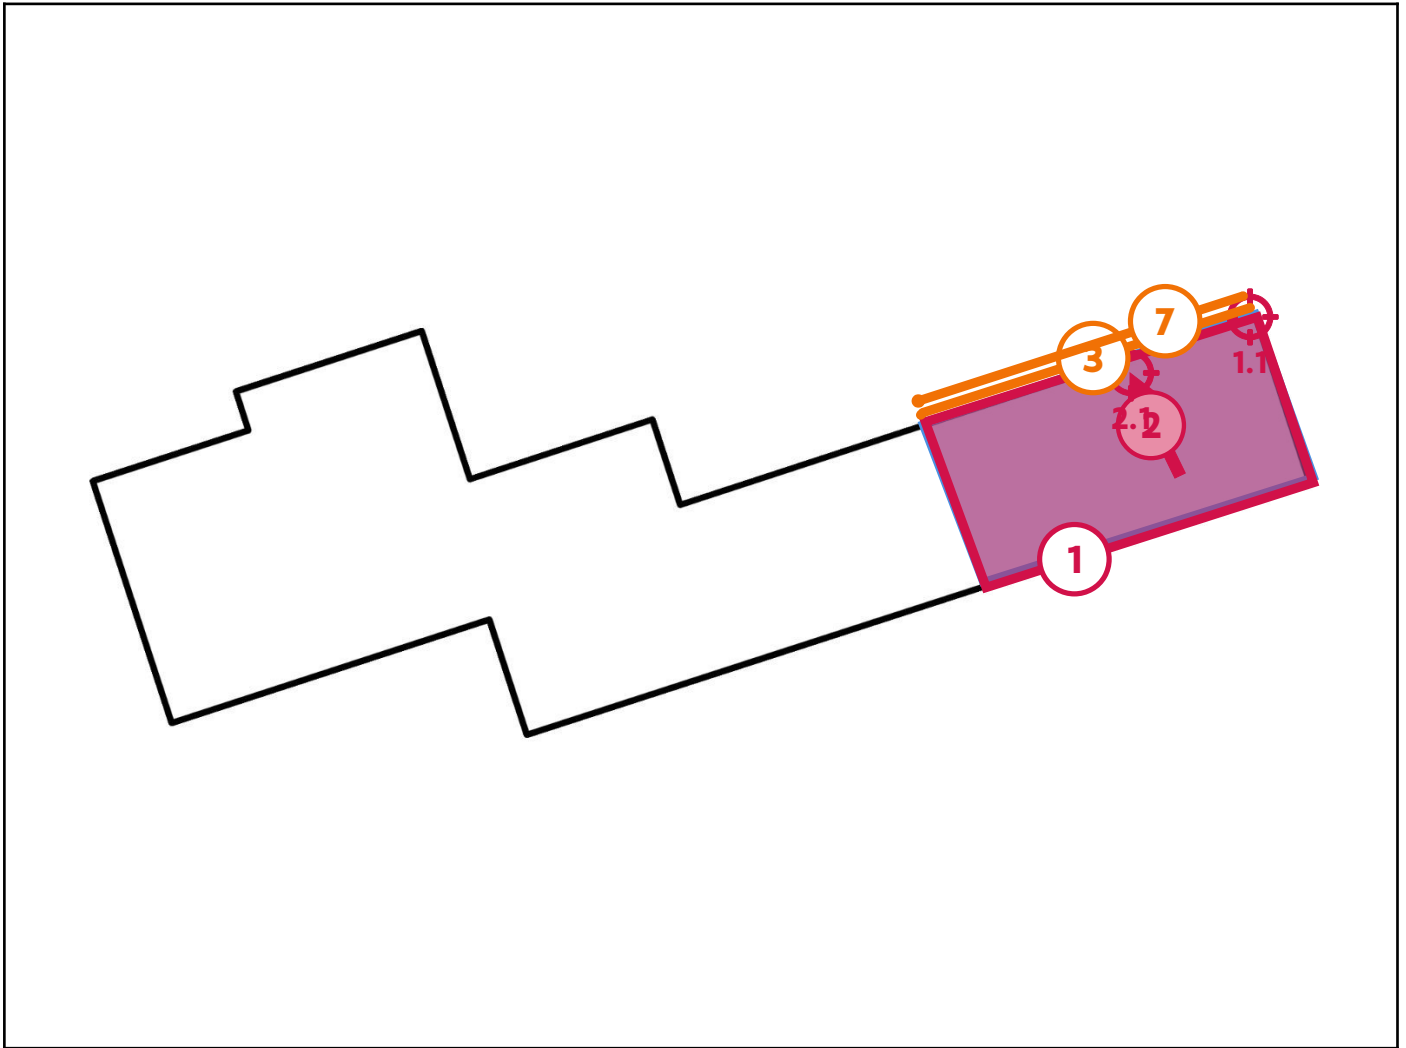
Plan 1.6: TUINHUIS

Beschrijving	Type	Actie
1. golfplaten tuinhuis + deel van garage	Asbestmateriaal	Dringend verwijderen
1.1 Code: S4.	Puntmonster	-
2. plaat asbestcement tuinhuis	Asbestmateriaal	Dringend verwijderen
2.1 Code: S3.	Puntmonster	-
3. buiten/binnenwand tuinhuis	Asbestmateriaal	Verwijderen
7. golfplaten waterkering tuinhuis	Asbestmateriaal	Verwijderen

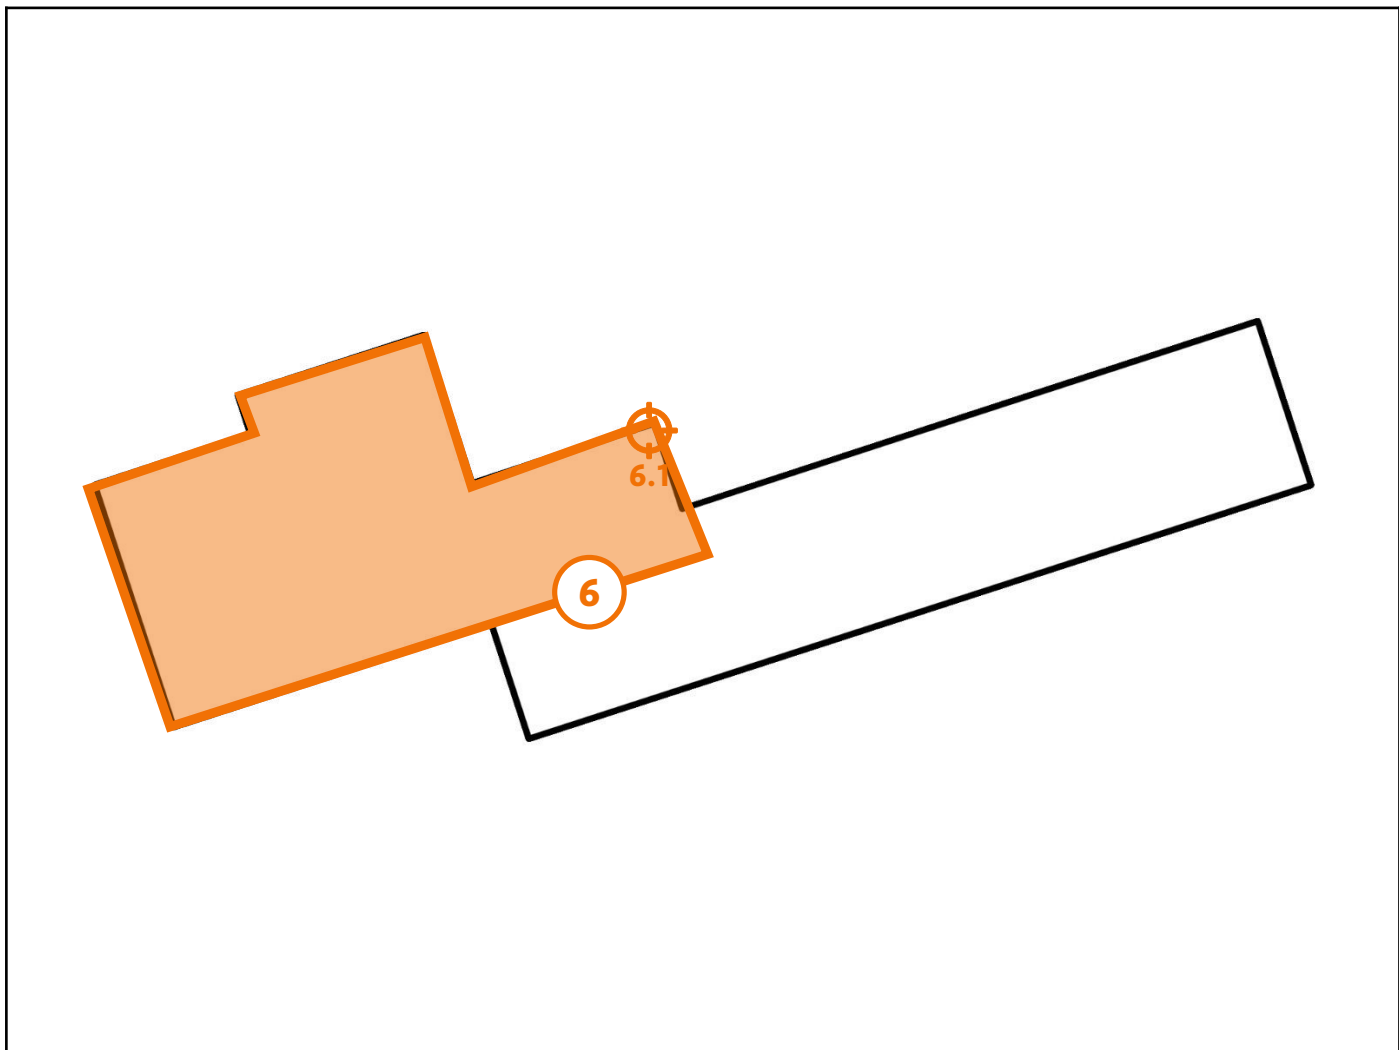
Plan 1.9: leien schuin dak

Beschrijving	Type	Actie
6. leien schuin dak woonst	Asbestmateriaal	Verwijderen
6.1 Code: S6.	Puntmonster	-

Ondervloer afdekken , de leien voorzichtig verwijderen, extra fixeren, niet breken , niet gooien, onmiddellijk verpakken of voorzichtig in container met asbestbag plaatsen. De constructiebalken zullen ook gereinigd worden met vochtige doeken en hepa stofzuiger .
