Asbestinventarisatetest

Schrieken 6, 2491 Balen

Attestnummer : 20240227-000386.001

Uitgegeven op : 27.02.2024

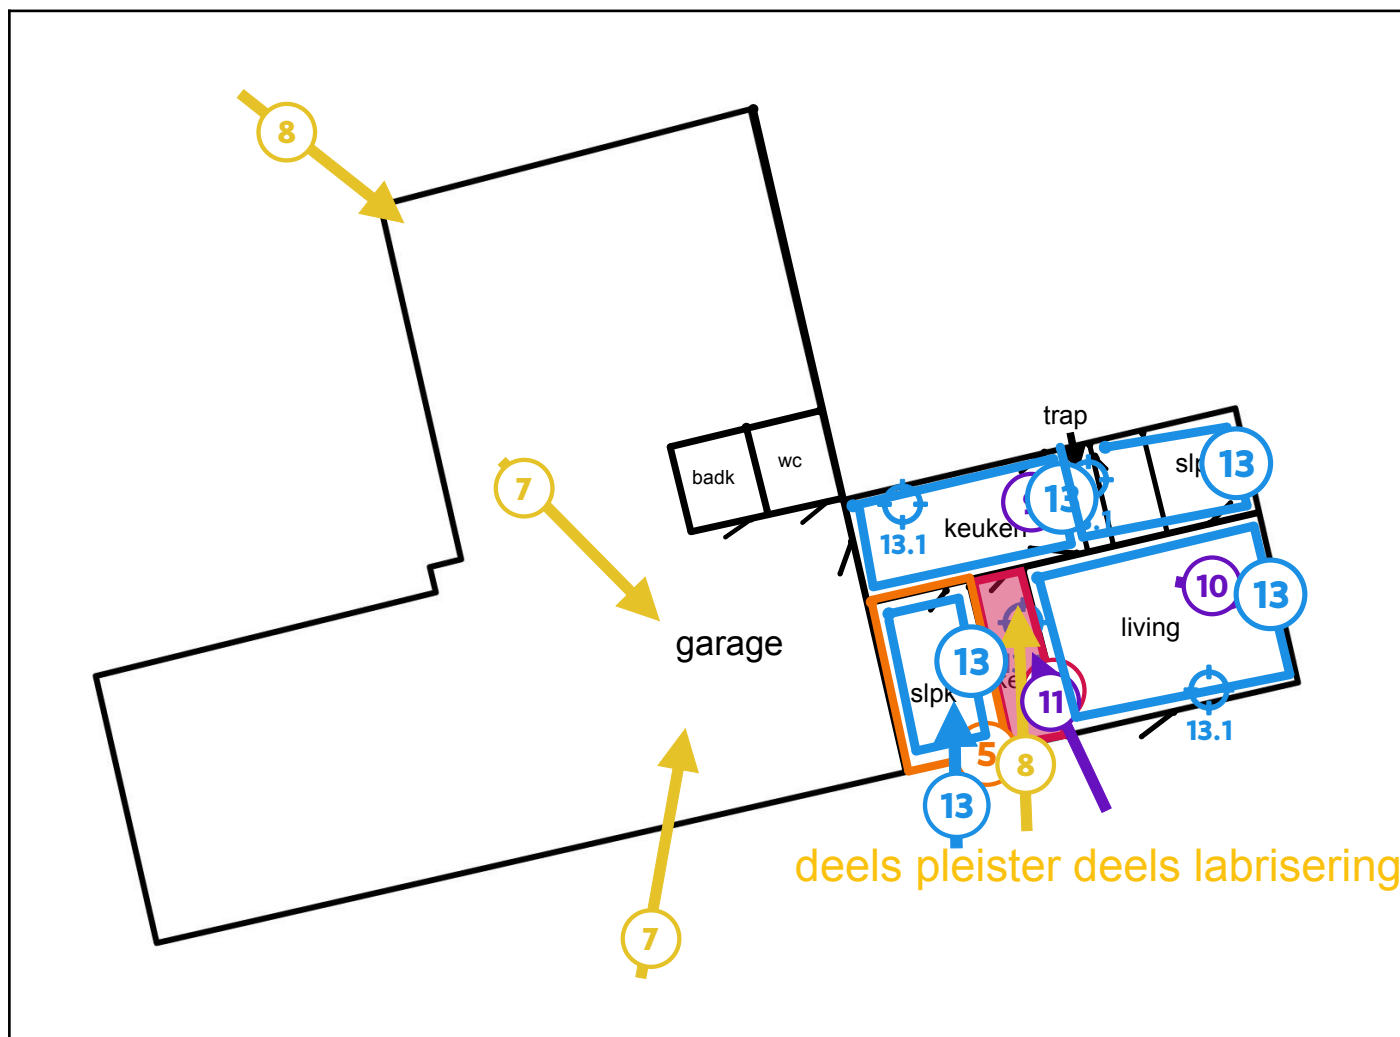
Plan 1.1: plan gelijkvloers woning

Beschrijving	Type	Actie
2. Golfplaten plafond ketelruimte woning	Asbestmateriaal	Dringend verwijderen
5. Lambrisering slaapkamer	Asbestmateriaal	Verwijderen
7. Verloren bekistingspalen garage	Asbestmateriaal	Zorgvuldig beheren
8. Bakelieten kastjes	Asbestmateriaal	Zorgvuldig beheren
9. Kelder onder water	Beperking	-
10. Kachelkoord geïnspecteerd	Advies	-
11. C.V. ketel woning	Advies	-

13. Pleisterwerk muren woning	Geen asbest	-
13.1 Code: 1	Mengmonster	-

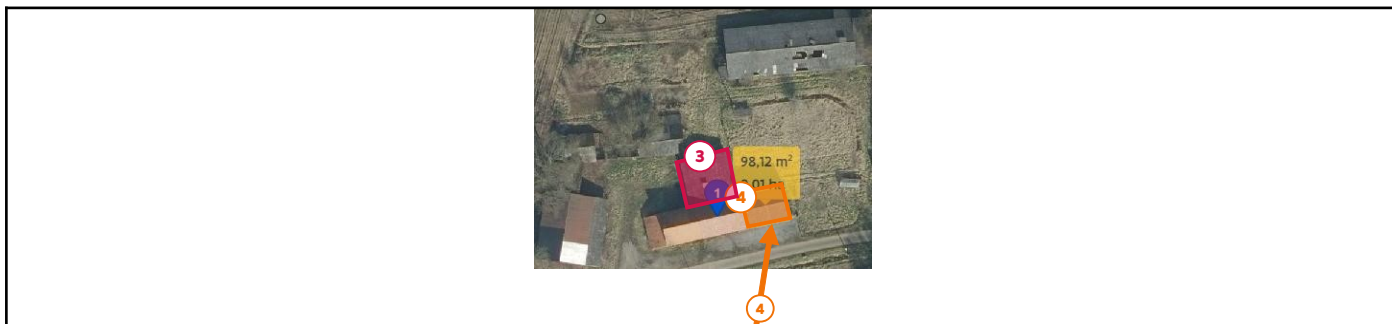
Plan 1.2: Woning dak plan

Beschrijving	Type	Actie
3. Golfplaten	Asbestmateriaal	Dringend verwijderen
4. Leien bovendak woning	Asbestmateriaal	Verwijderen

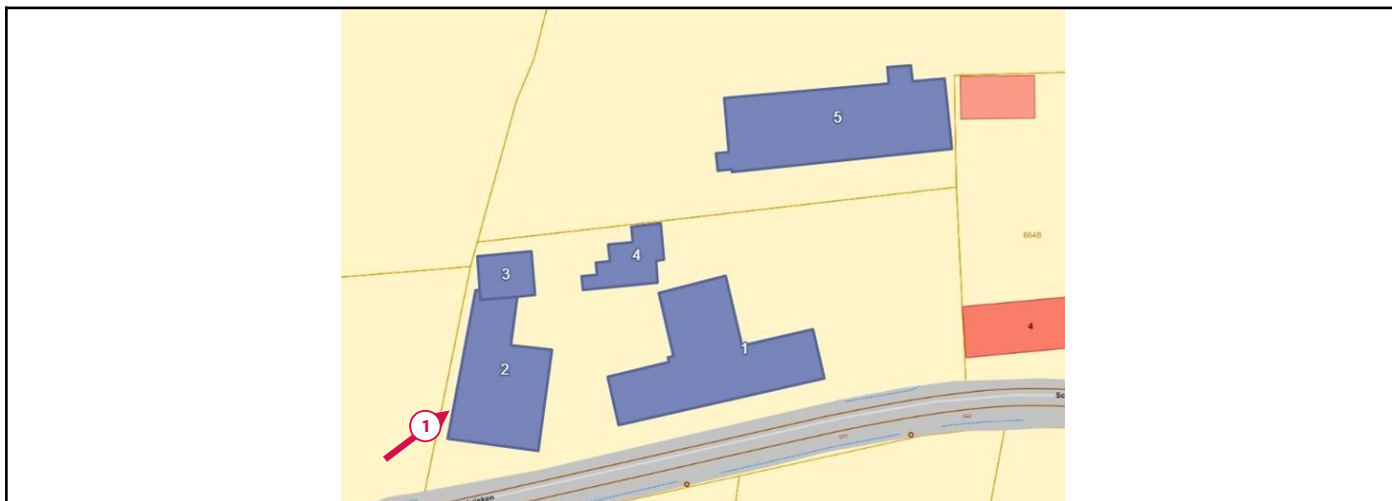
Plan 1.3: Indelingsplan gebouwen

Beschrijving	Type	Actie
1. Stapel golfplaten bijgebouw 2	Asbestmateriaal	Dringend verwijderen

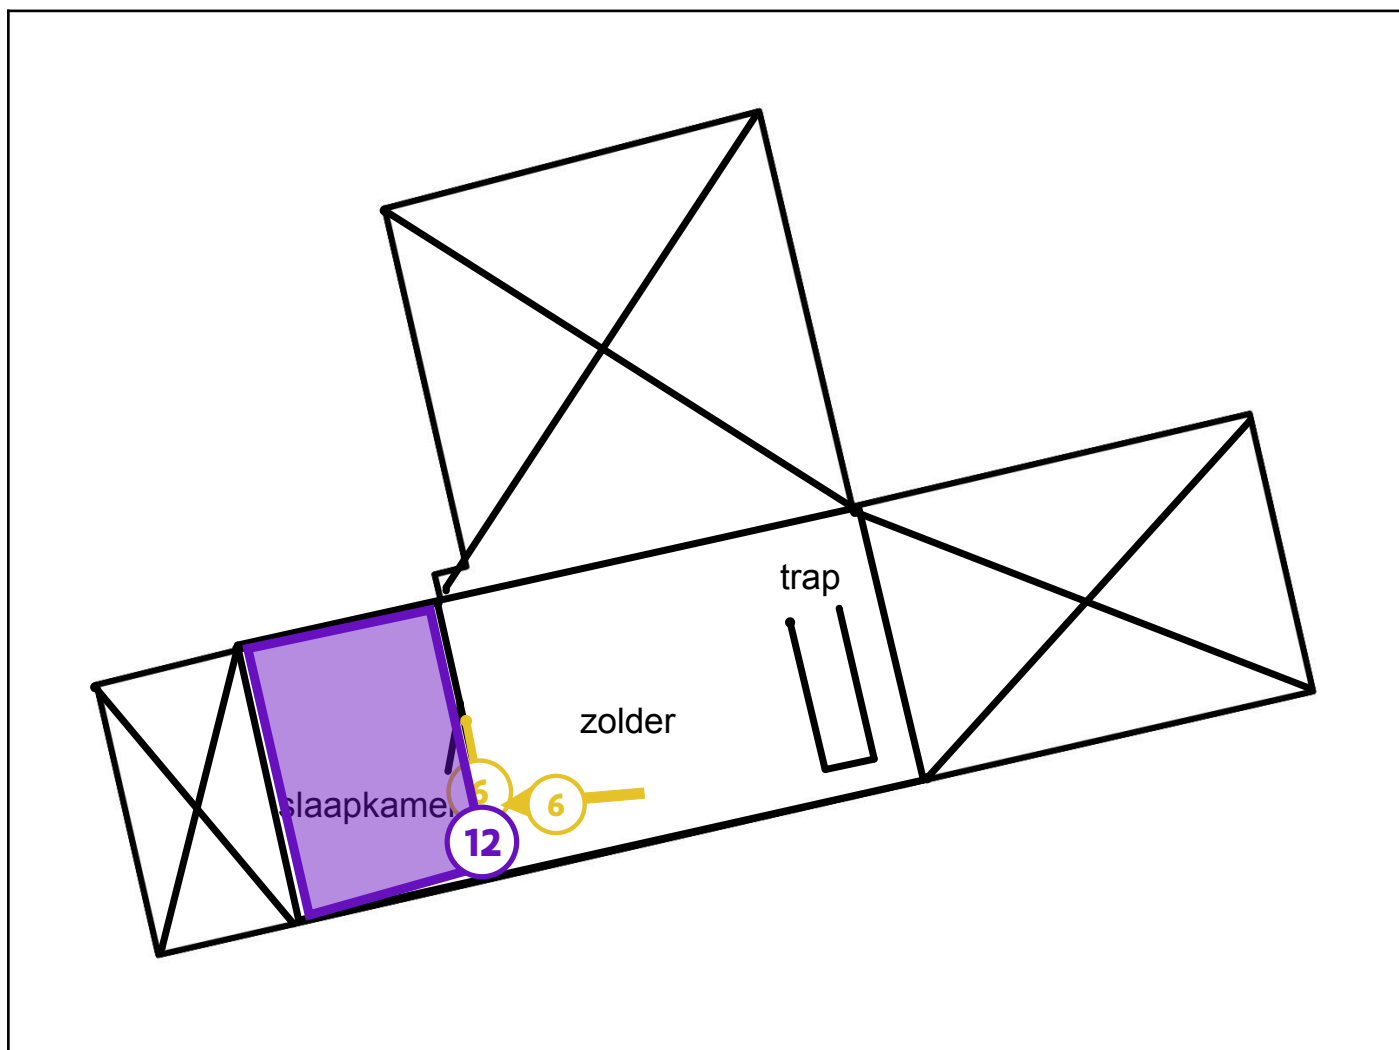
Plan 1.4: Verdieping/zolder plan

Beschrijving	Type	Actie
6. Menuiserie platen eenzijdige wand zolder	Asbestmateriaal	Zorgvuldig beheren
12. valse plafonds woongedeelte /stalling	Advies	-

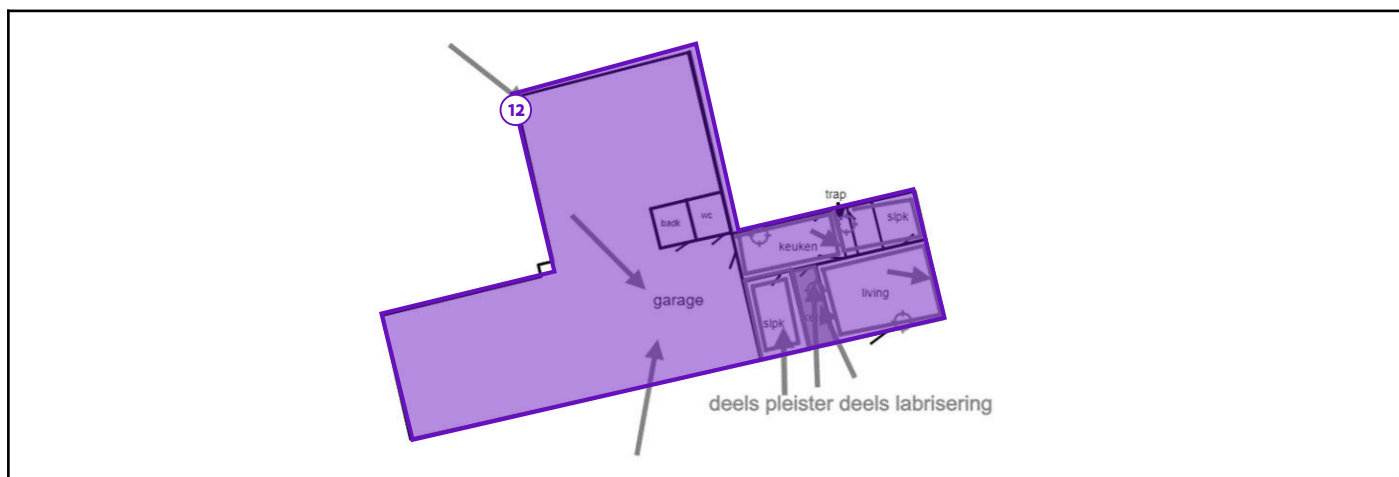
Plan 1.5: plan glv

Beschrijving	Type	Actie
12. valse plafonds woongedeelte /stalling	Advies	-

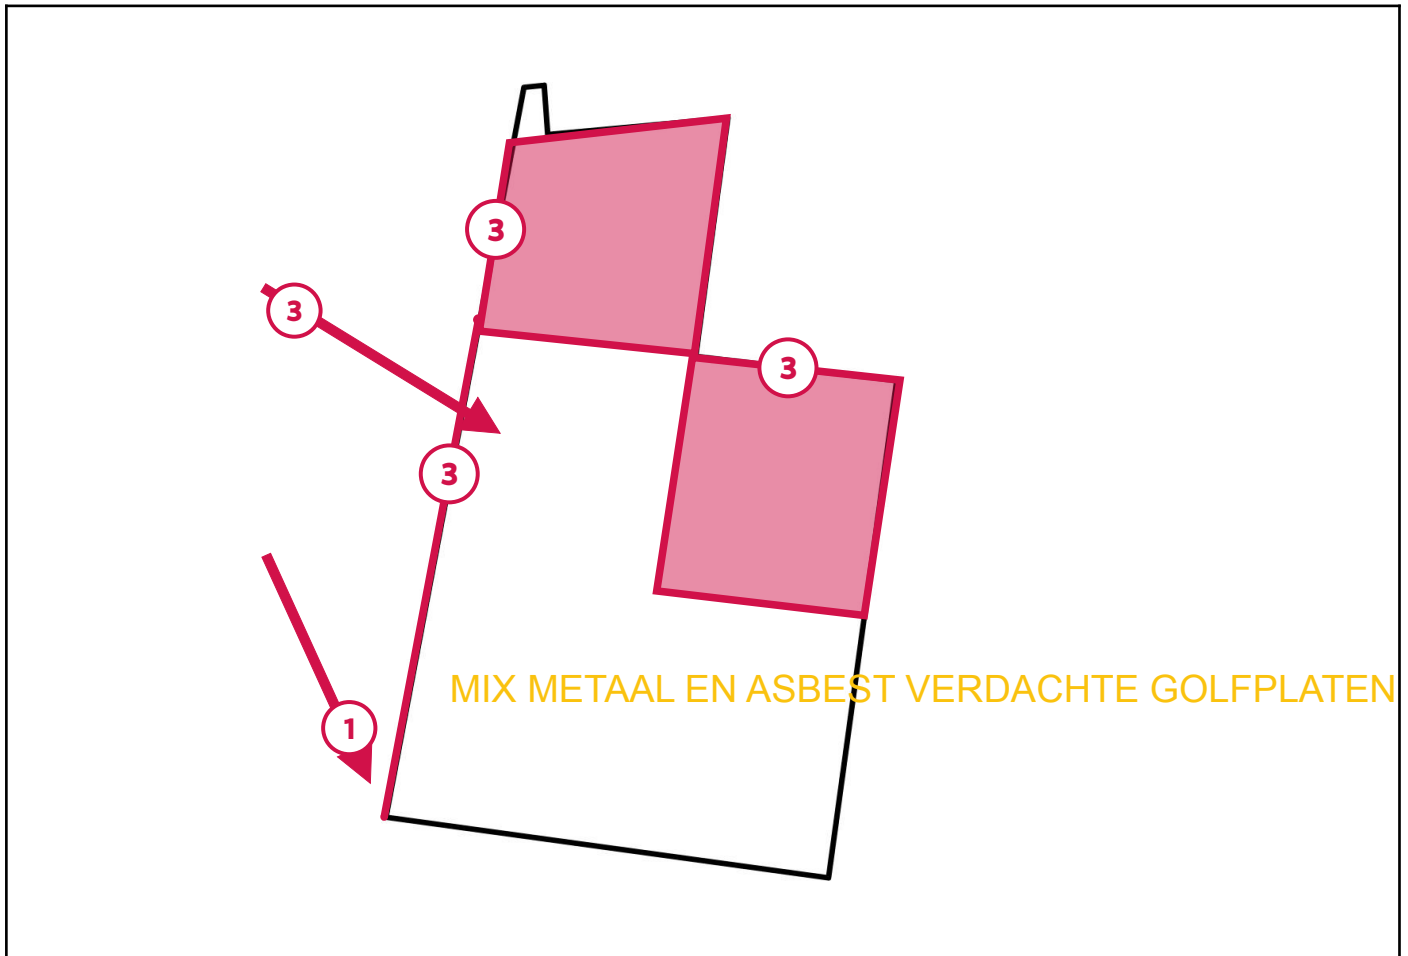
Plan 2.1: plan bijgebouw 2

Beschrijving	Type	Actie
1. Stapel golfplaten bijgebouw 2	Asbestmateriaal	Dringend verwijderen
3. Golfplaten	Asbestmateriaal	Dringend verwijderen

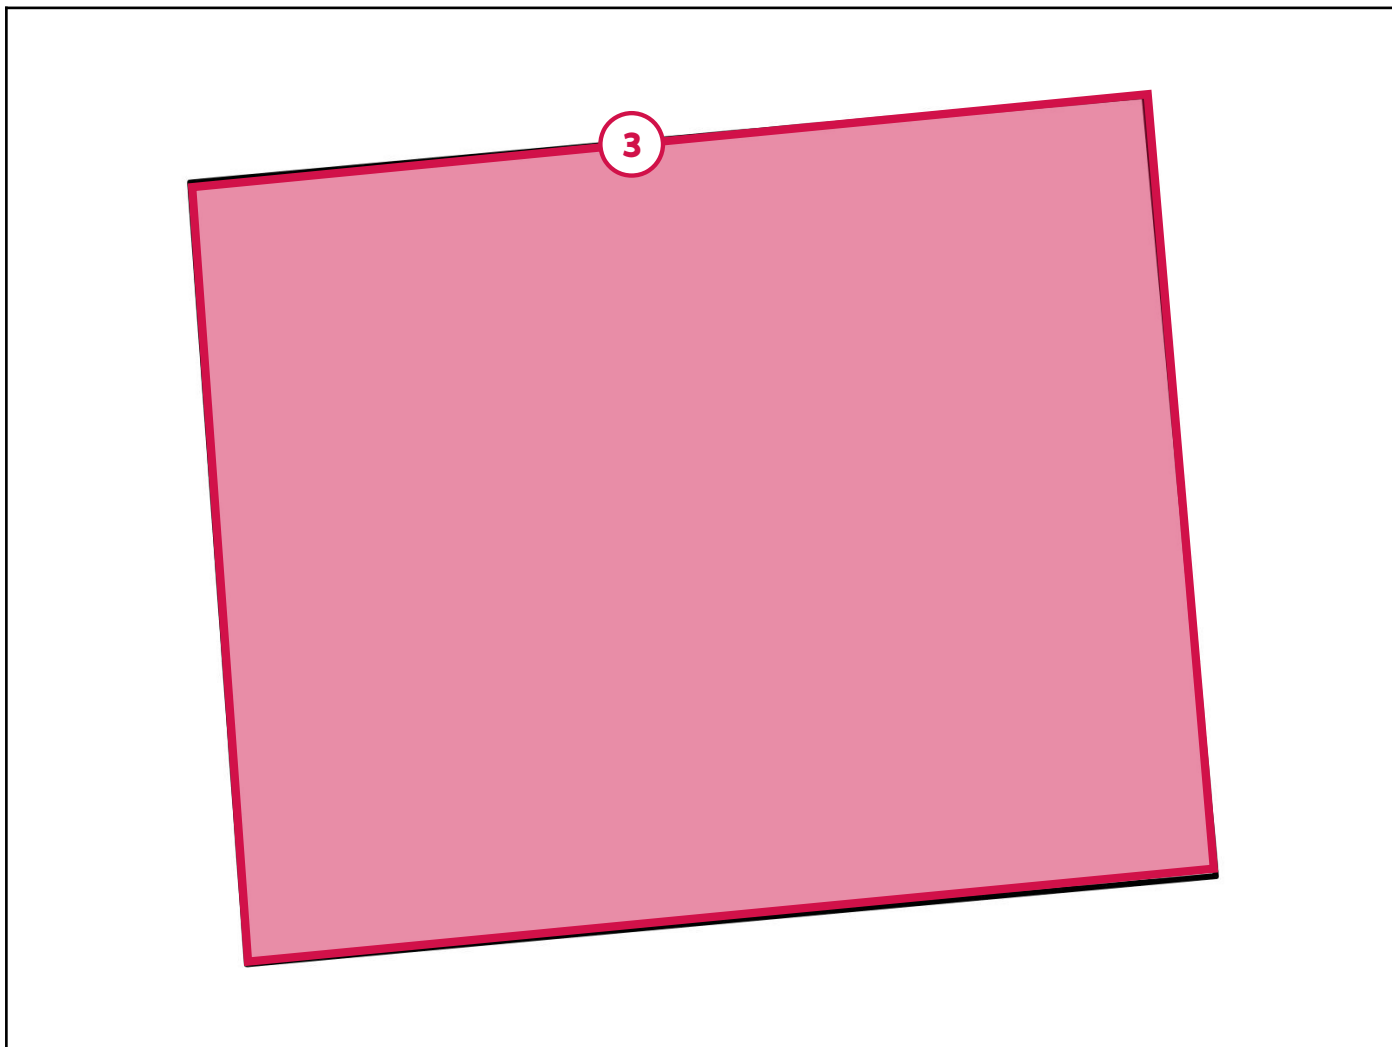
Plan 3.1: plan bijgebouw 3

Beschrijving	Type	Actie
3. Golfplaten	Asbestmateriaal	Dringend verwijderen

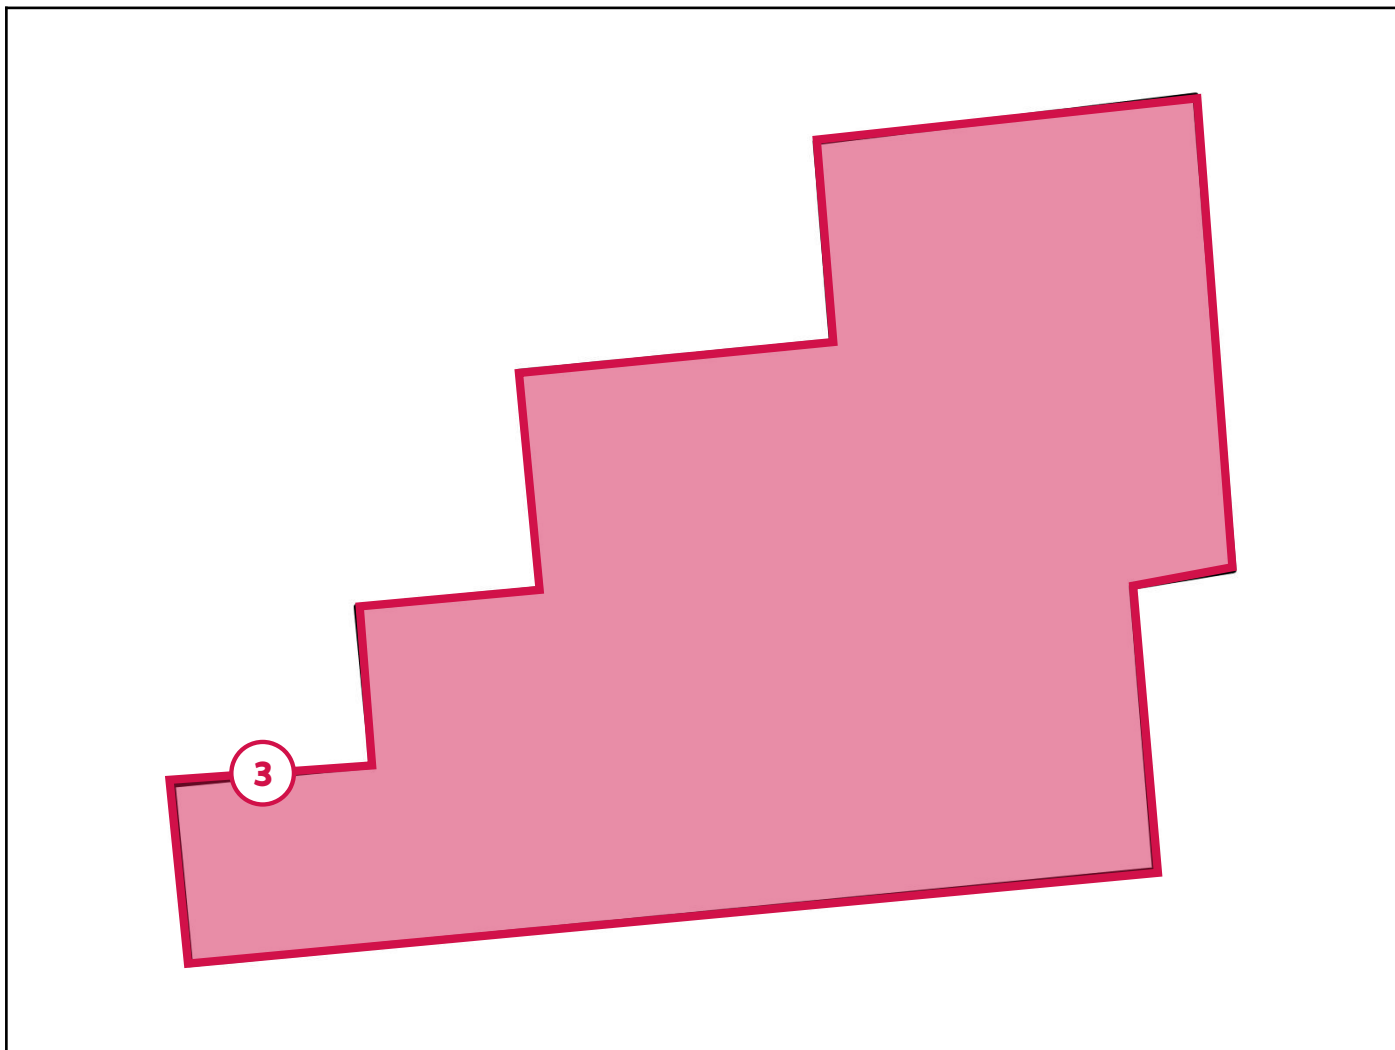
Plan 4.1: plan bijgebouw 4

Beschrijving	Type	Actie
3. Golfplaten	Asbestmateriaal	Dringend verwijderen

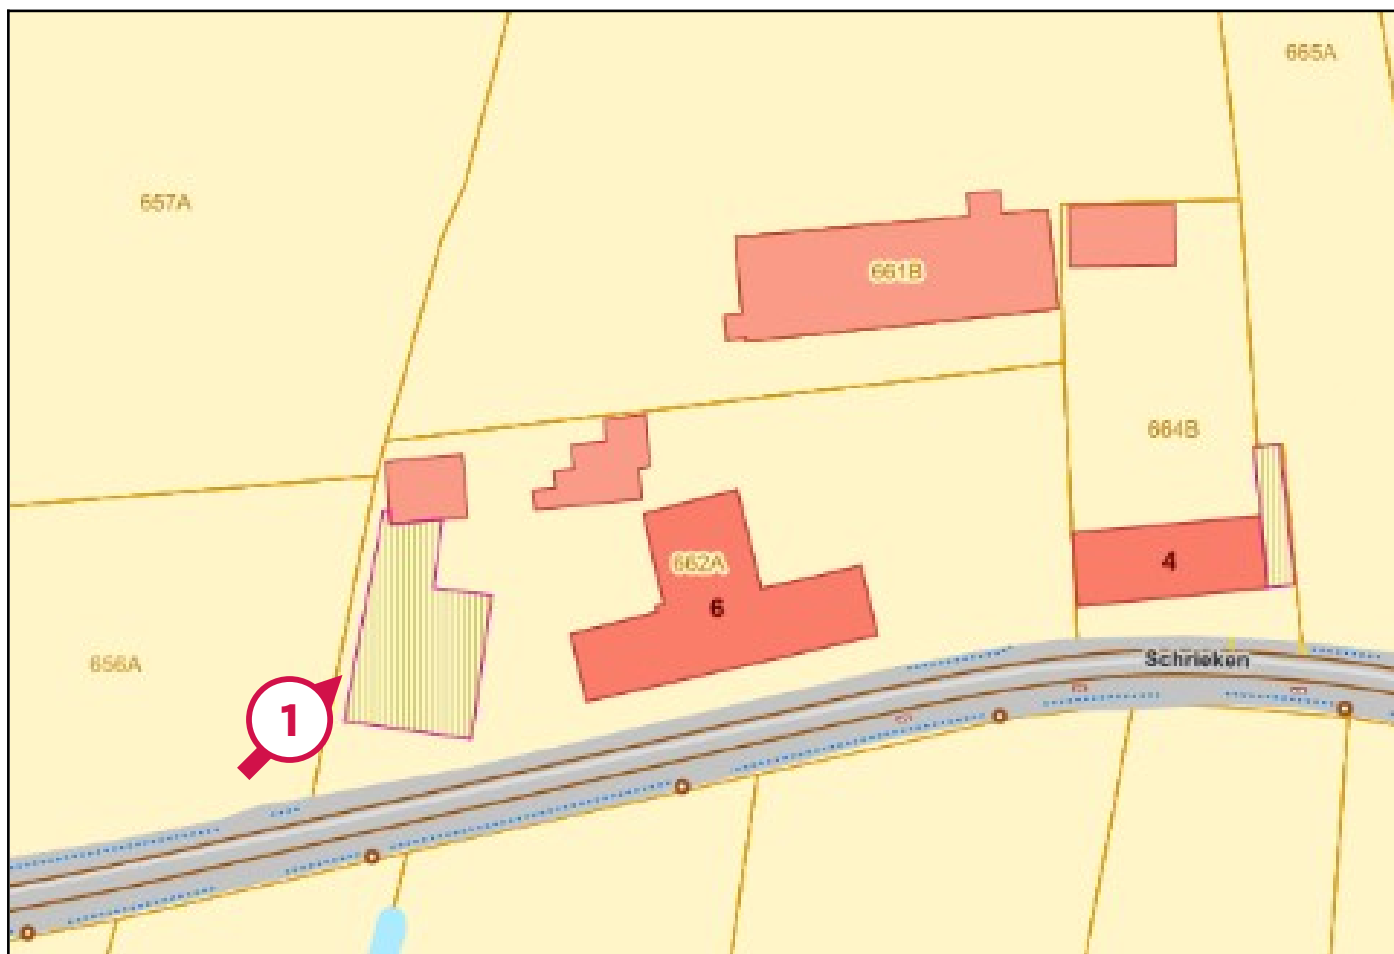
Plan 5.1: Vaststellingen buiten de constructies

Beschrijving	Type	Actie
1. Stapel golfplaten bijgebouw 2	Asbestmateriaal	Dringend verwijderen

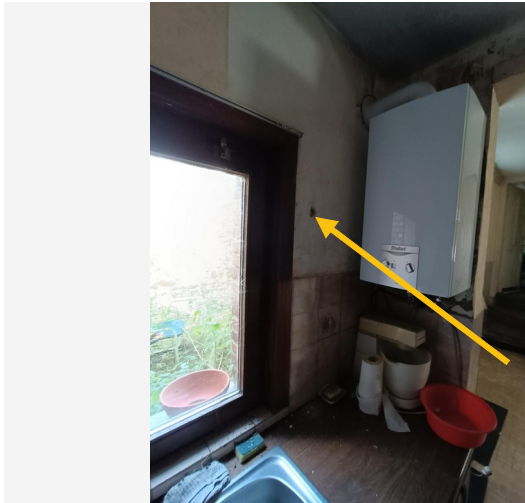
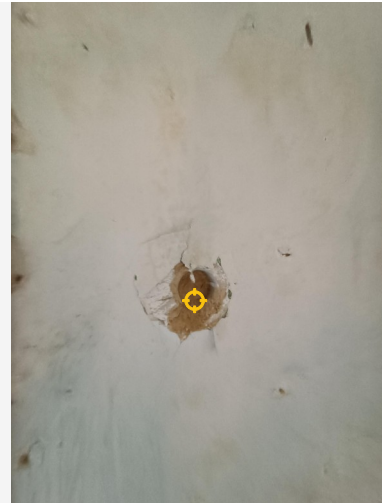
Identificatiemethode	Vaststelling & expertise (niet-asbestverdacht)
----------------------	--

Geen asbest
