Asbestinventarisatetest

Nieuwstraat 88A, 2440 Geel

Attestnummer : 20240711-000406.000

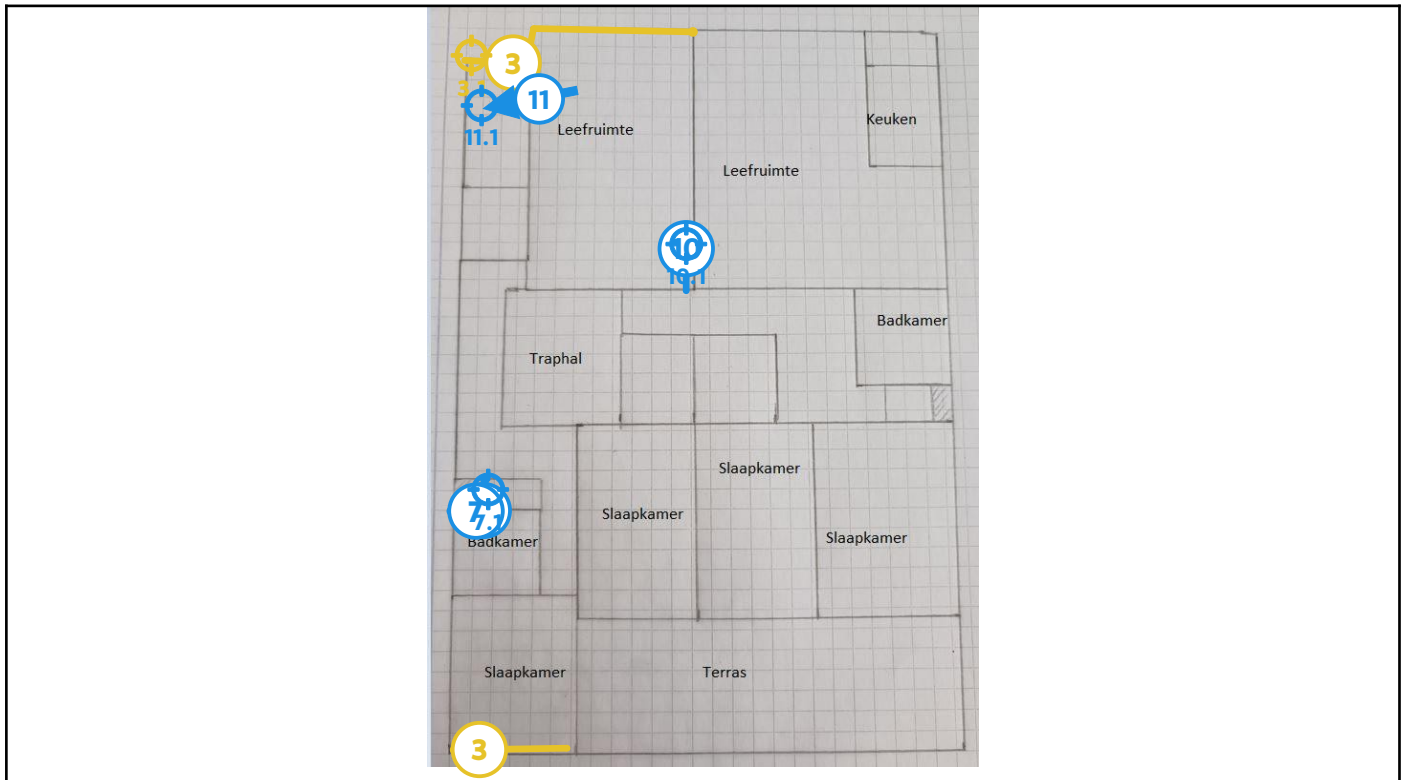
Plan 1.3: Plattegrond

Beschrijving	Type	Actie
3. Mastiek	Asbestmateriaal	Zorgvuldig beheren
3.1 Code: 3	Puntmonster	-
7. Stopverf houten raamwerk	Geen asbest	-
7.1 Code: 5	Puntmonster	-
10. Zwarte tabletten leefruimte	Geen asbest	-
10.1 Code: 6	Puntmonster	-
11. Ontdreuningsplaatje	Geen asbest	-
11.1 Code: 7	Puntmonster	-

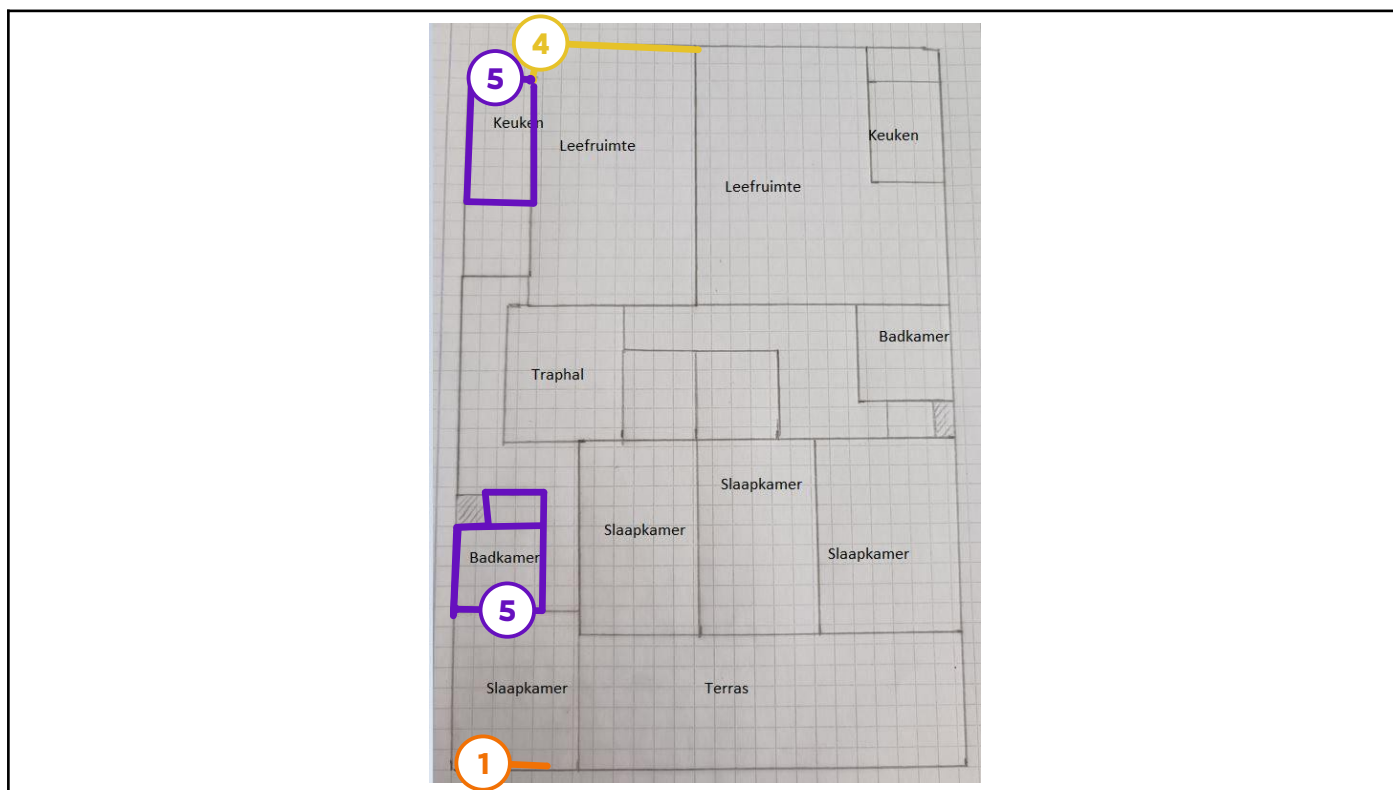
Plan 1.5: Plattegrond

Beschrijving	Type	Actie
1. Vensterbank slaapkamer	Asbestmateriaal	Verwijderen
4. Glasal plaatwerk voorgevel	Asbestmateriaal	Zorgvuldig beheren
5. Tegel wanden	Advies	-

- Eenvoudige handelingen: mag via doe-het-zelf of door werknemer(s) met opleidingsattest eenvoudige handelingen
De dorpels of tabletten kunnen voorzichtig losgebeiteld worden, extra bevochtigen om stof te voorkomen + dragen van de nodige beschermingsmiddelen (mondmasker ffp3, handschoenen, tyvec) verpakken in plastic folie en afvoeren naar het containerpark als hechtgebonden asbestafval.

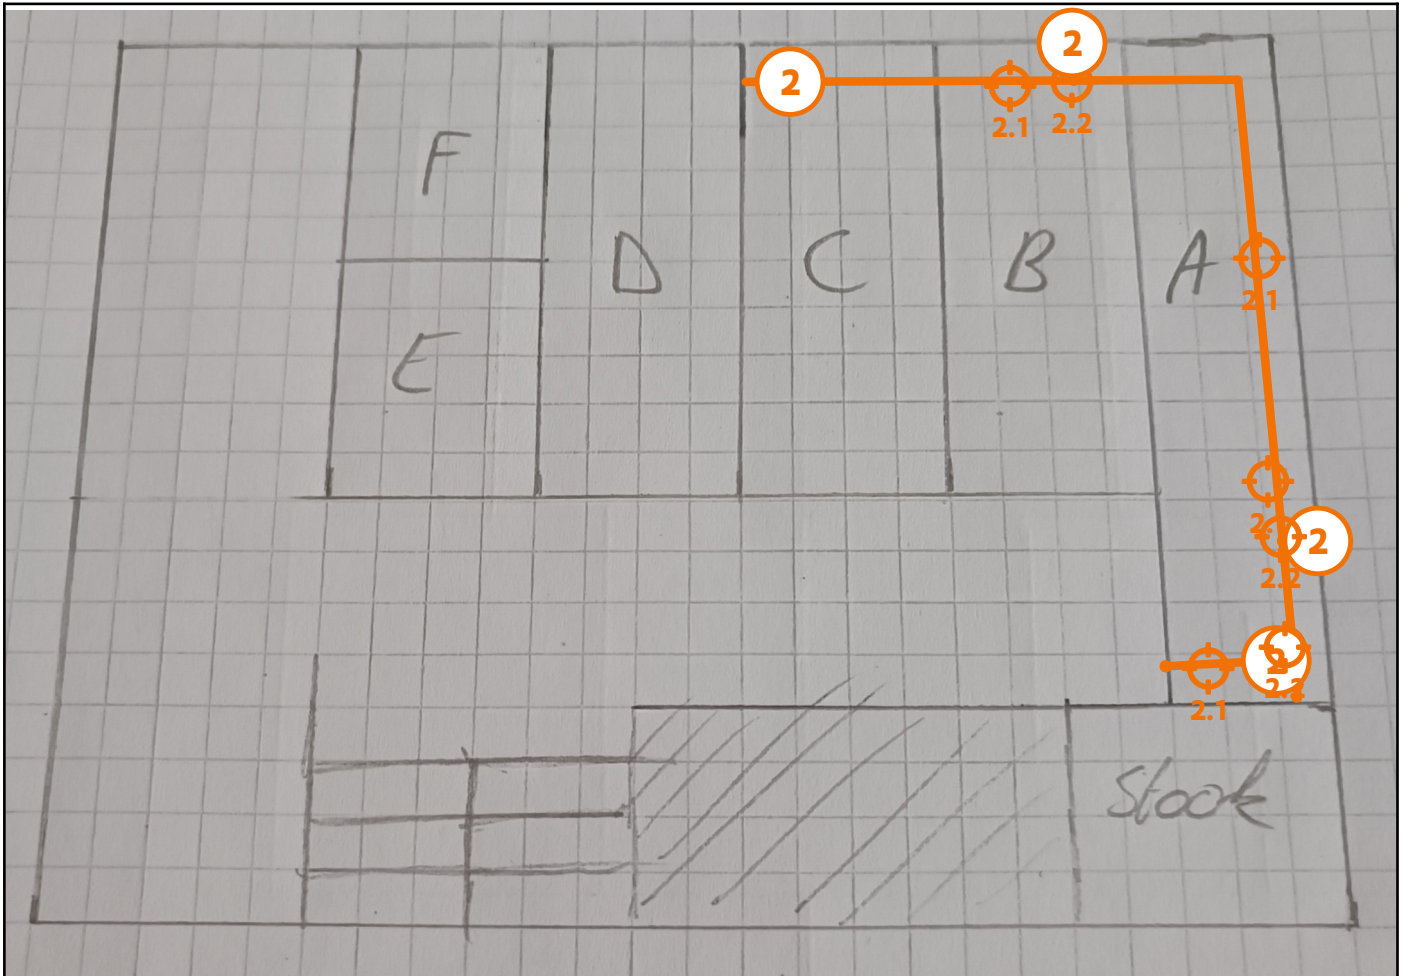
Plan 1.6: Kelderberging

Beschrijving	Type	Actie
2. Leidingisolatie kelderberging	Asbestmateriaal	Verwijderen
2.1 Code: 8	Mengmonster	-
2.2 Code: 9	Mengmonster	-

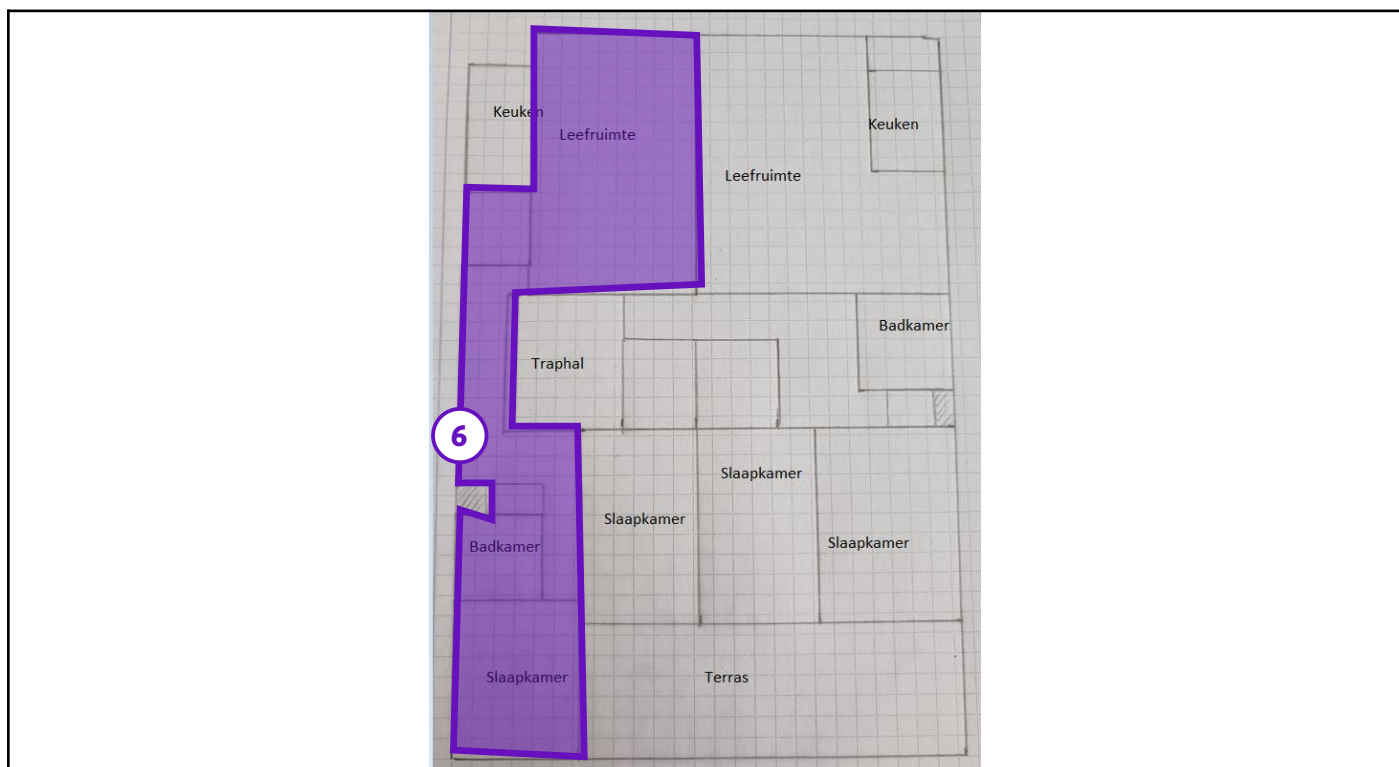
Plan 1.7: Plattegrond

Beschrijving	Type	Actie
6. Vloerzeil	Advies	-
