Asbestinventarisatetest

Nieuwstraat 88C, 2440 Geel

Attestnummer : 20240712-000295.000

Uitgegeven op : 12.07.2024

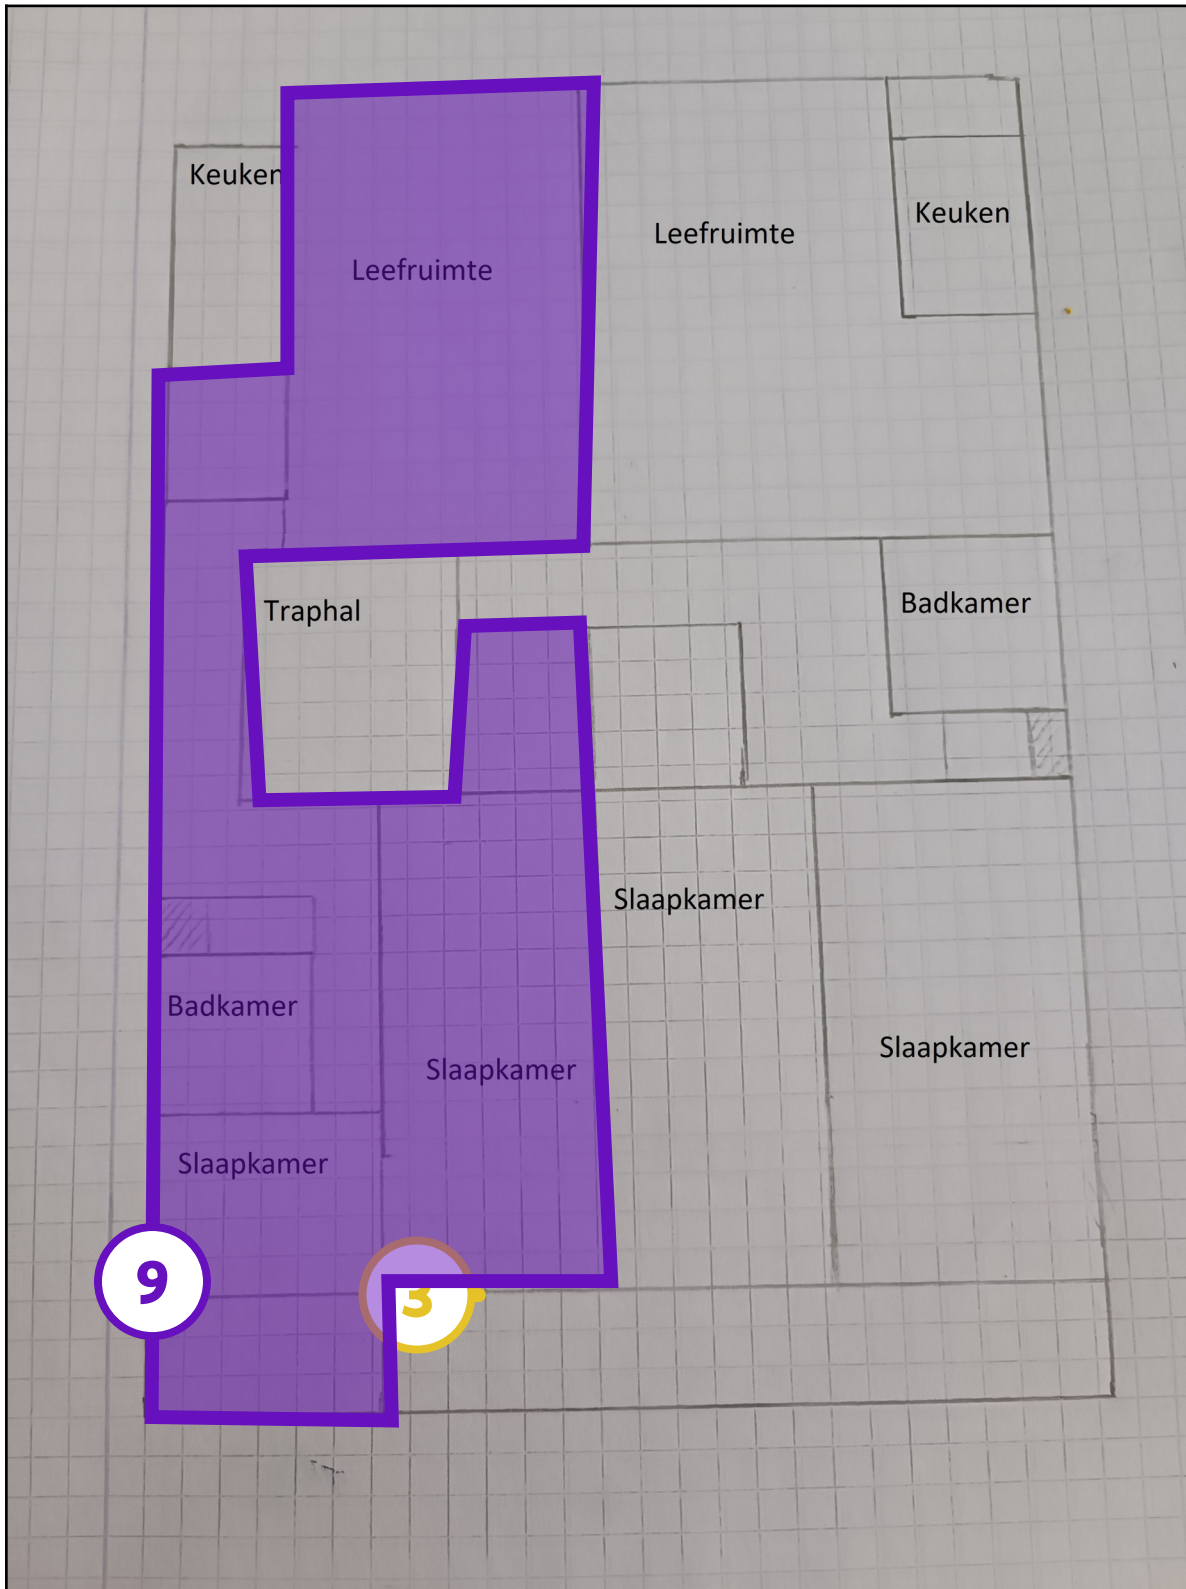
Plan 1.1: Plattegrond +2&+3

3. Glasal plaat deur terras	Asbestmateriaal	Zorgvuldig beheren
9. Vloerzeil	Advies	-

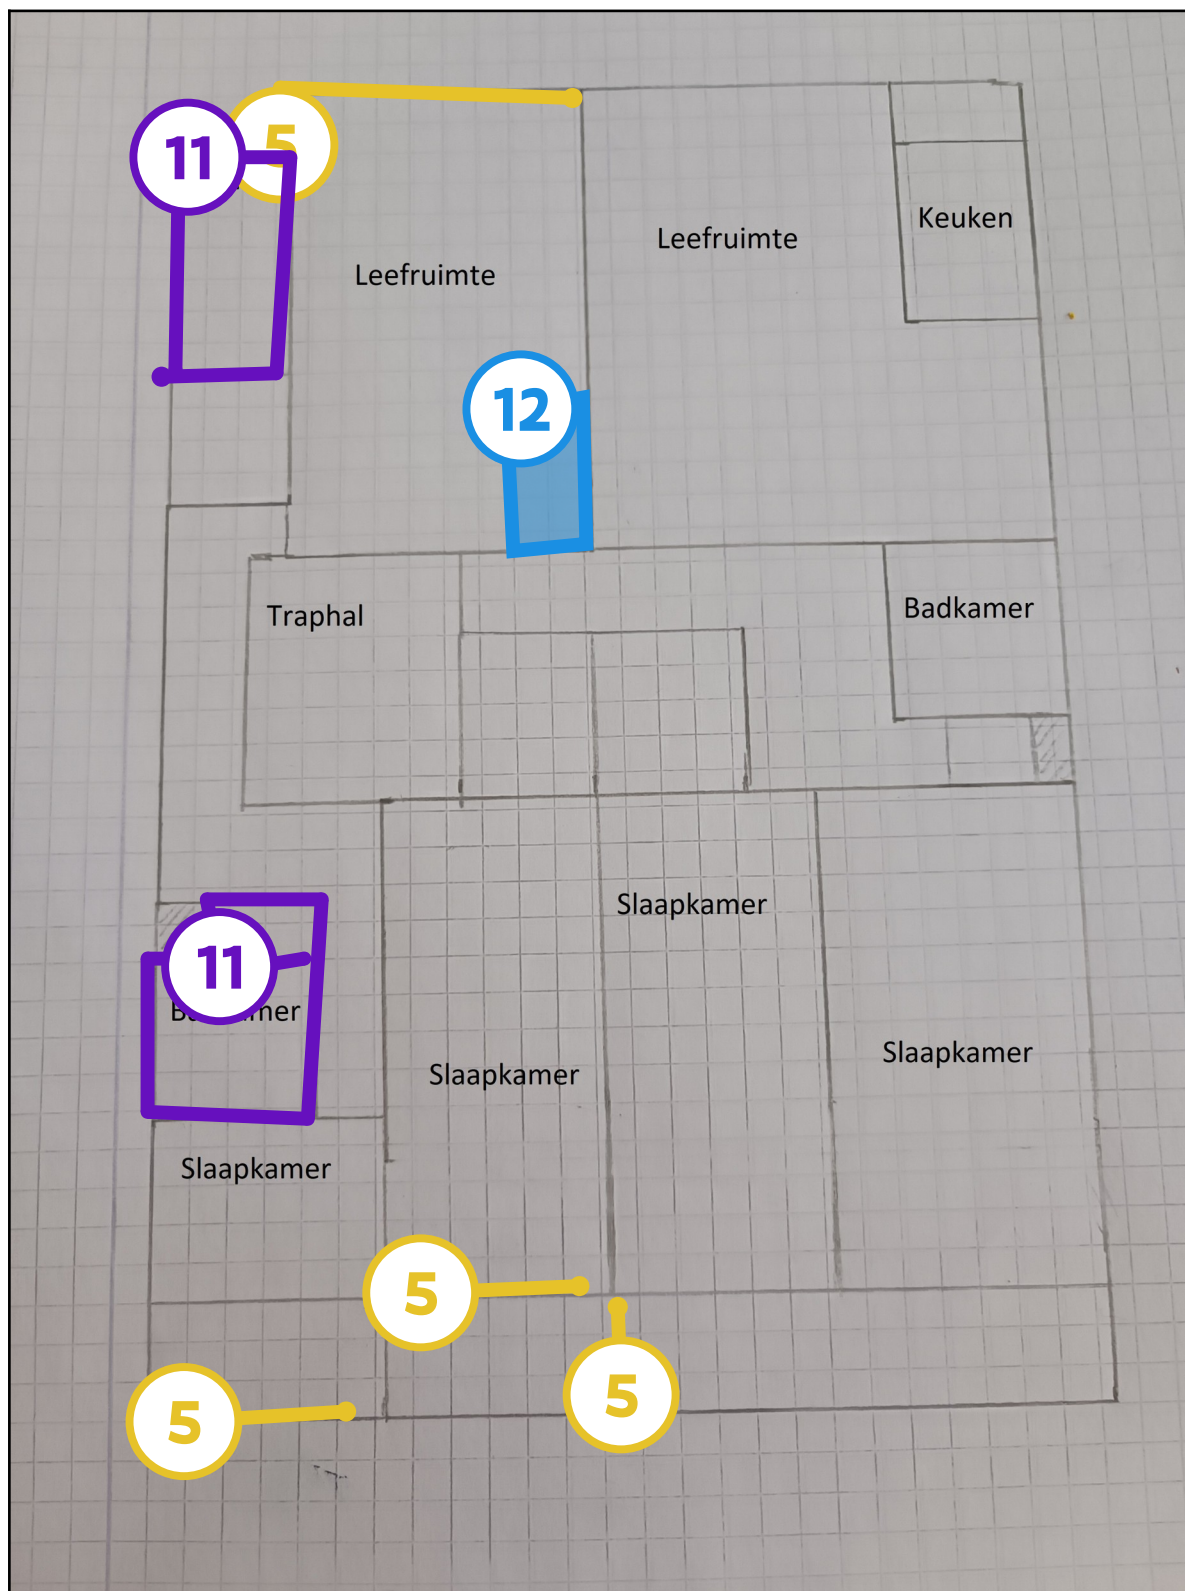
Plan 1.3: Plattegrond +2&+3

5. Mastiek	Asbestmateriaal	Zorgvuldig beheren
11. Tegelvanden	Advies	-
12. Zwarte tabletten leefruimte	Geen asbest	-

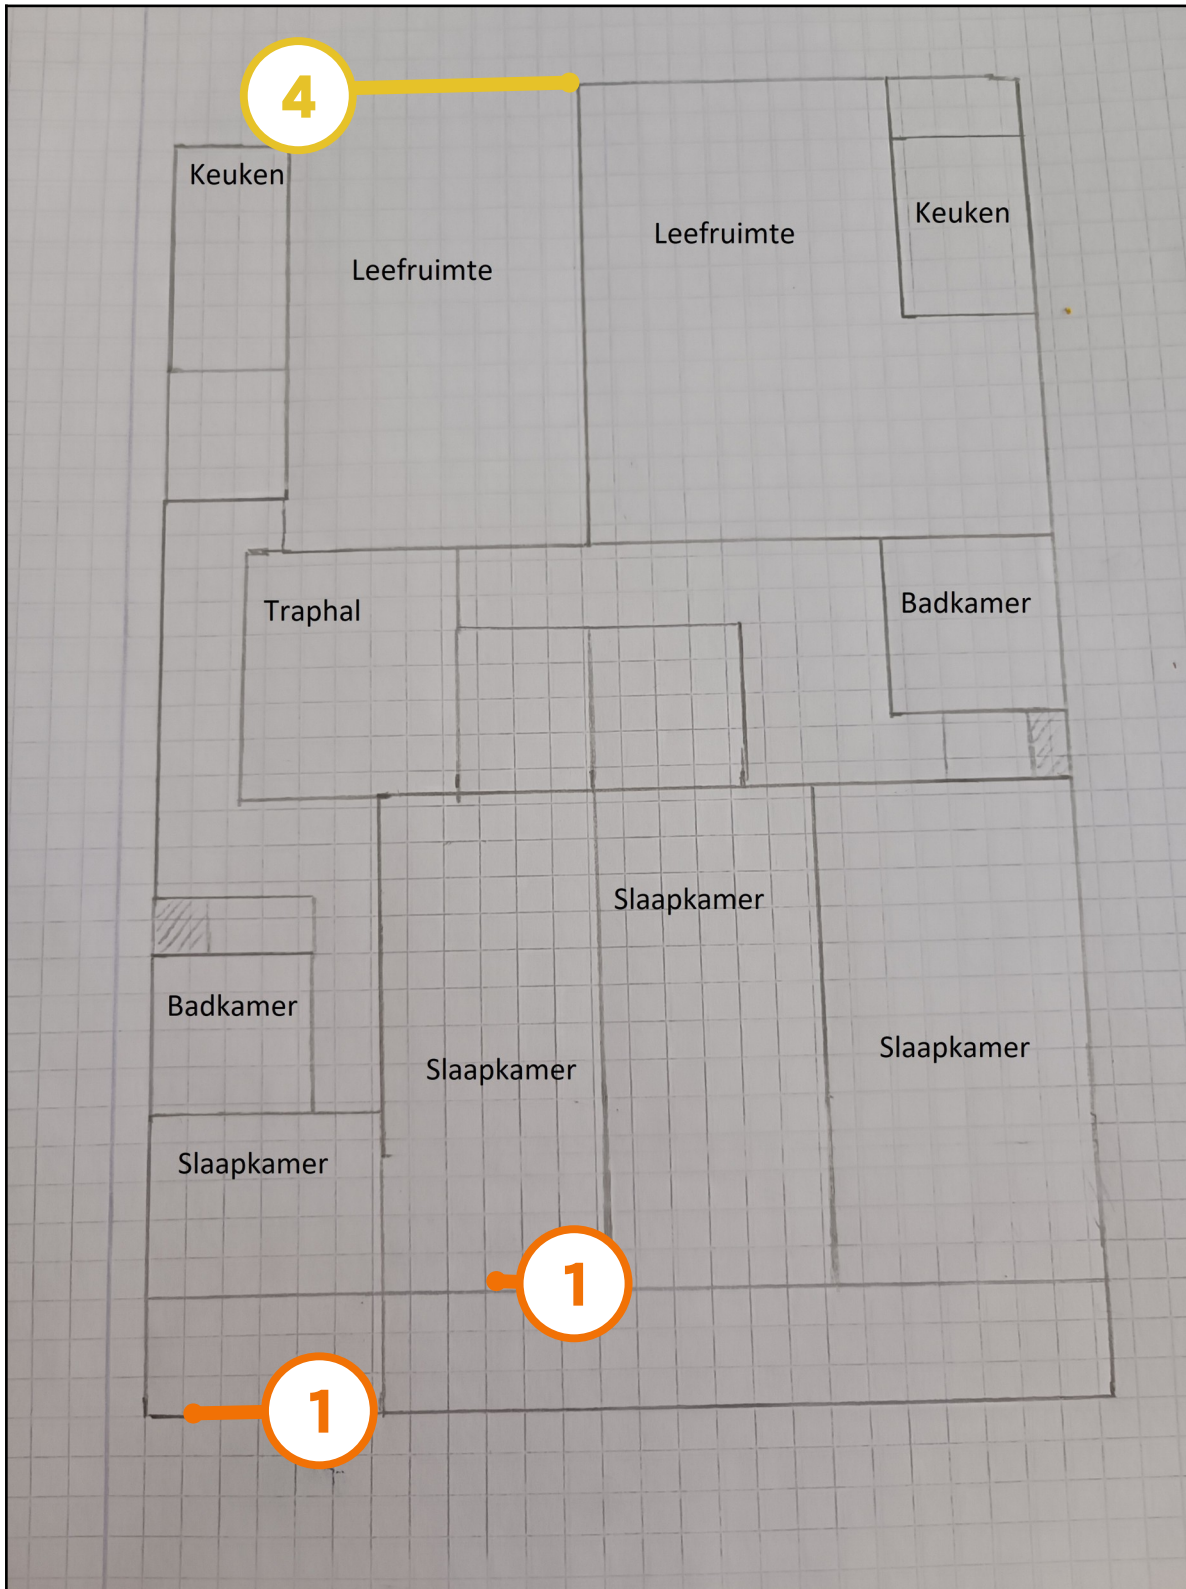
Plan 1.7: Plattegrond +2&+3

1. Vensterbank terras	Asbestmateriaal	Verwijderen
4. Glasal plaatwerk gevel	Asbestmateriaal	Zorgvuldig beheren

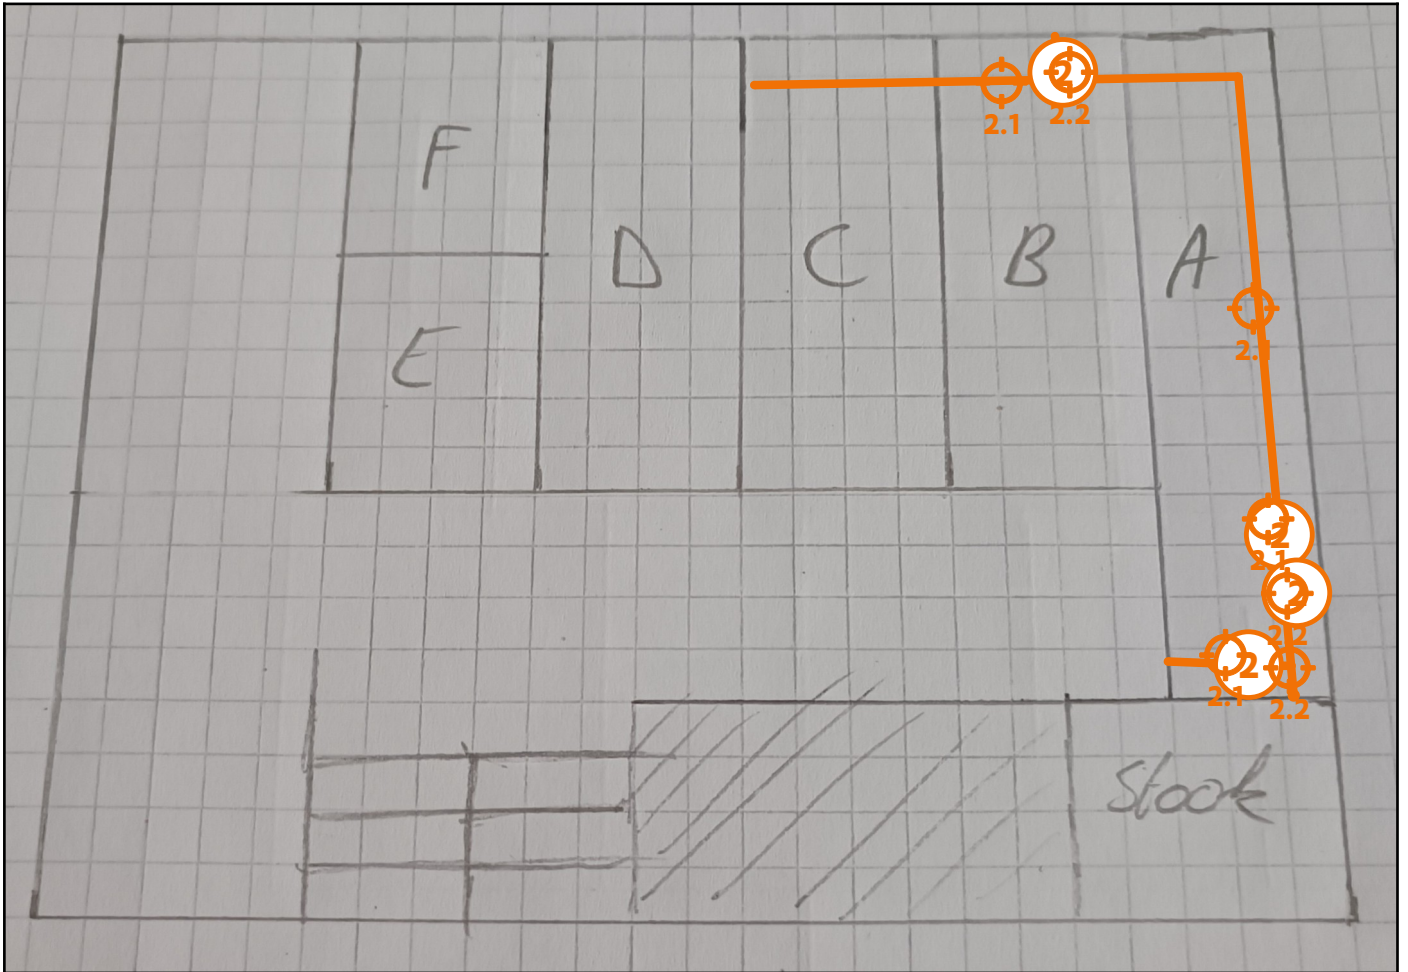
Plan 1.8: Kelderberging

Beschrijving	Type	Actie
2. Leidingisolatie	Asbestmateriaal	Verwijderen
2.1 Code: 8	Mengmonster	-
2.2 Code: 9	Mengmonster	-

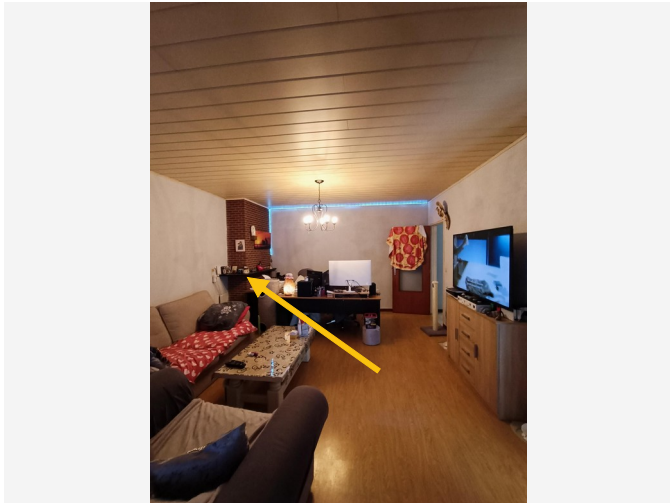
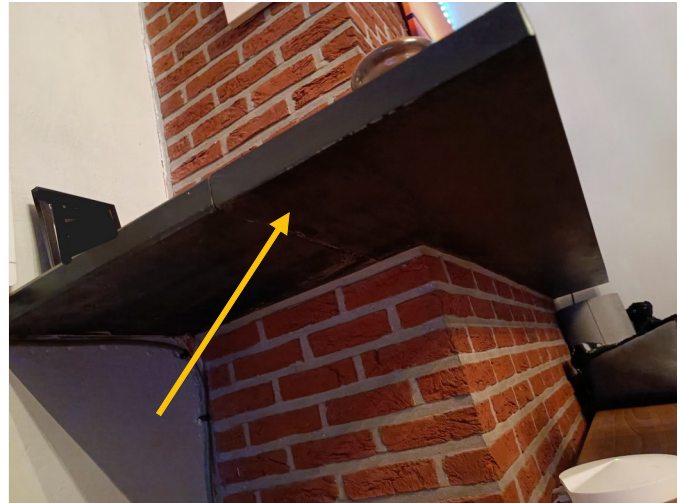
Geen asbest

Beschrijving	Zwarte tabletten leefruimte
Omgeving	Binnen
Primaire drager	Binnenwand
Bindmiddel van materiaal	Cement
Gebondenheid op basis van bindmiddel	Hecht
Hoeveelheid (oppervlakte - dikte - aantal)	• 1,20 m ² - 1,00 cm - 1 stuk
Totaal volume	0,012 m ³
Identificatiemethode	Vaststelling zonder monsternamen
Destructieve handeling voor identificatie	Nee
Opmerking	<p>In de leefruimte bevinden zich enkele zwarte tabletten.</p> <p>Mogelijk asbestverdacht masal; staalname ter controle.</p> <p>De vermelde oppervlaktes, diktes, gewichten en volumes betreffen een berekende schatting. Er worden geen rechten verleend aan deze oppervlaktes/diktes/volumes.</p>

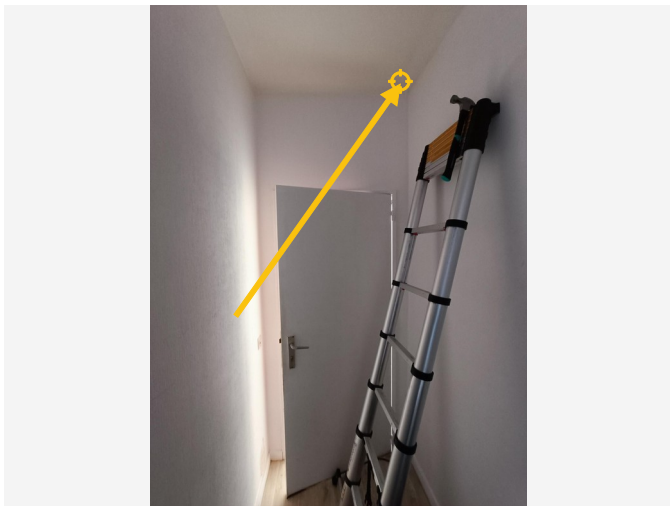
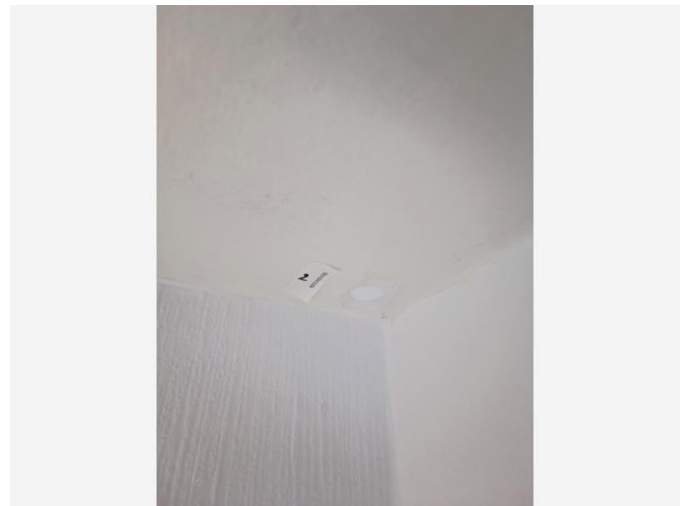
Fiche 14: Pleisterwerk plafond

Geen asbest

Beschrijving	Pleisterwerk plafond
Omgeving	Binnen
Primaire drager	Plafond
Bindmiddel van materiaal	Gips - kalk
Gebondenheid op basis van bindmiddel	Niet-hechtgebonden
Hoeveelheid (oppervlakte - dikte - aantal)	<ul style="list-style-type: none"> • 62,26 m² - 1,50 cm - 1 stuk
Totaal volume	0,934 m ³
Identificatiemethode	Vaststelling met monstername
Destructieve handeling voor identificatie	Nee
Opmerking	<p>Het pleisterwerk werd bemonsterd op elke verdieping. (aangeduid op overzichtsplan, stalen pleisterwerk muren genomen in app D/E/F) Er werd minimaal 25% van de identieke wooneenheden bemonsterd (extrapolatie) . Het laboresultaat is toegevoegd .</p> <p>Elke identieke wooneenheid was toegankelijk en werd volledig gecontroleerd.</p> <p>Volgens het inspectieprotocol is een monstername van het pleisterwerk verplicht om dit te identificeren als niet-asbesthoudend.</p> <p>Locatie staalnames: individuele ruimte: Slaapkamer west bus F / natte ruimte: Badkamer bus F / stookplaats: Gemeenschappelijke stookplaats in kelder / traphal: Inkomhal bus F.</p> <p>De vermelde oppervlaktes en volumes betreffen een beredeneerde schatting. Er worden geen rechten verleend aan deze oppervlaktes/volumes. De dikte is een schatting die voorkomt uit de monsterplaatsen en is daarom niet altijd representatief.</p>

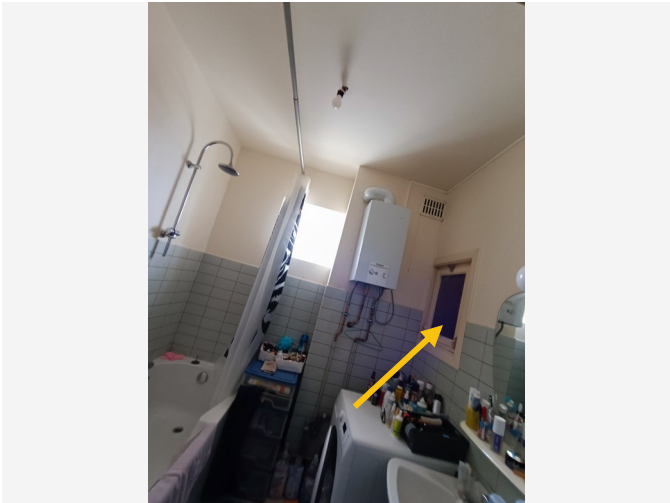
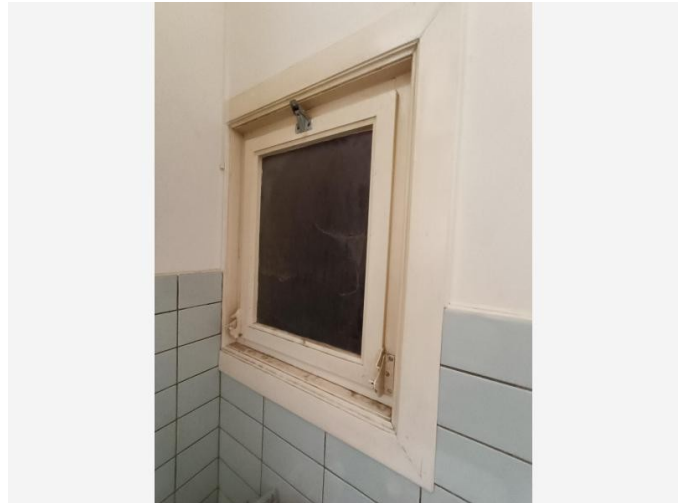
Beschrijving	Stopverf houten raamwerk
Omgeving	Buiten
Primaire drager	Wandopening verticaal (raam, deur, ...)
Bindmiddel van materiaal	Kitten, mastiek, pasta
Gebondenheid op basis van bindmiddel	Hecht
Hoeveelheid (gewicht - aantal)	• 1,53 kg - 1 stuk
Totaal gewicht	1,53 kg
Identificatiemethode	Vaststelling zonder monsternamen
Destructieve handeling voor identificatie	Nee
Opmerking	<p>Stopverf houten raamwerk dient verplicht bemonsterd te worden ter uitsluiting. Monster genomen op bus F; zelfde raamwerk + stopverf op de derde verdieping.</p> <p>Notitie hoeveelheden</p> <p>Betreft +/- 2.5 lm</p> <p>Het gewicht en lm is een bereedeneerde schatting. Er worden geen rechten verleend aan deze oppervlaktes. De dikte is een schatting die voorkomt uit de monsterplaatsen en is daarom niet altijd representatief</p>
