Asbestinventarisatetest

Nieuwstraat 88D, 2440 Geel

Attestnummer : 20240712-000298.000

Uitgegeven op : 12.07.2024

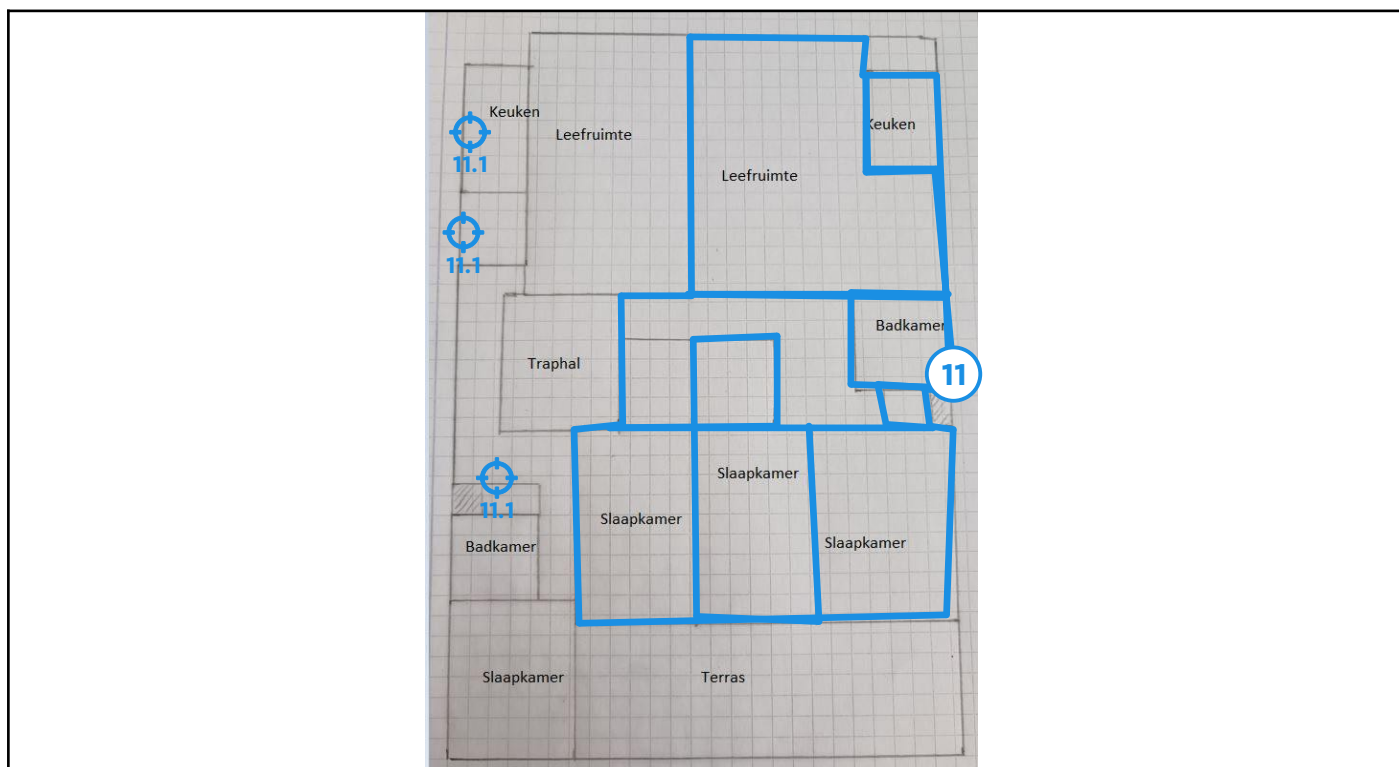
Plan 1.1: Plattegrond

Beschrijving	Type	Actie
11. Pleisterwerk muren	Geen asbest	-
11.1 Code: 1	Mengmonster	-

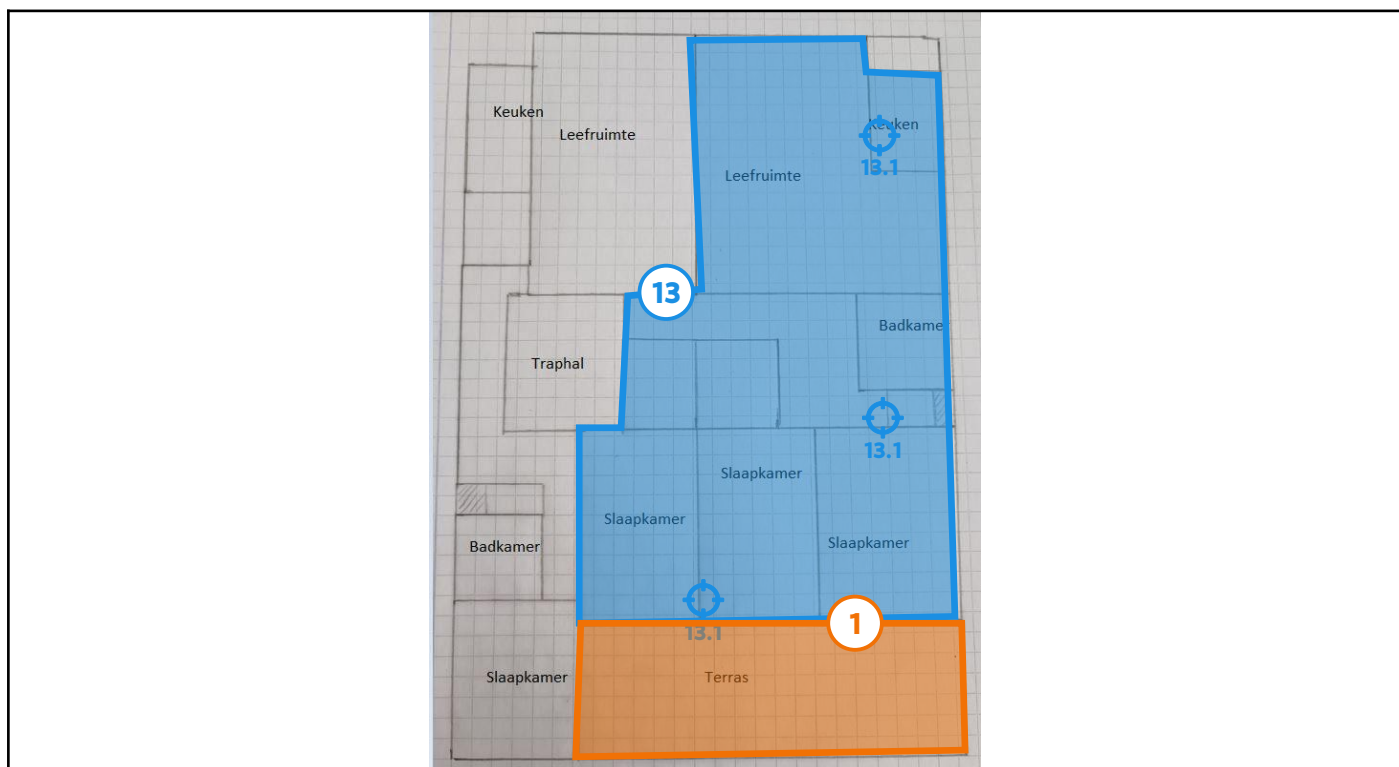
Plan 1.2: Plattegrond

Beschrijving	Type	Actie
1. Roofing terras	Asbestmateriaal	Verwijderen
13. Pleisterwerk plafond	Geen asbest	-
13.1 Code: 2	Mengmonster	-

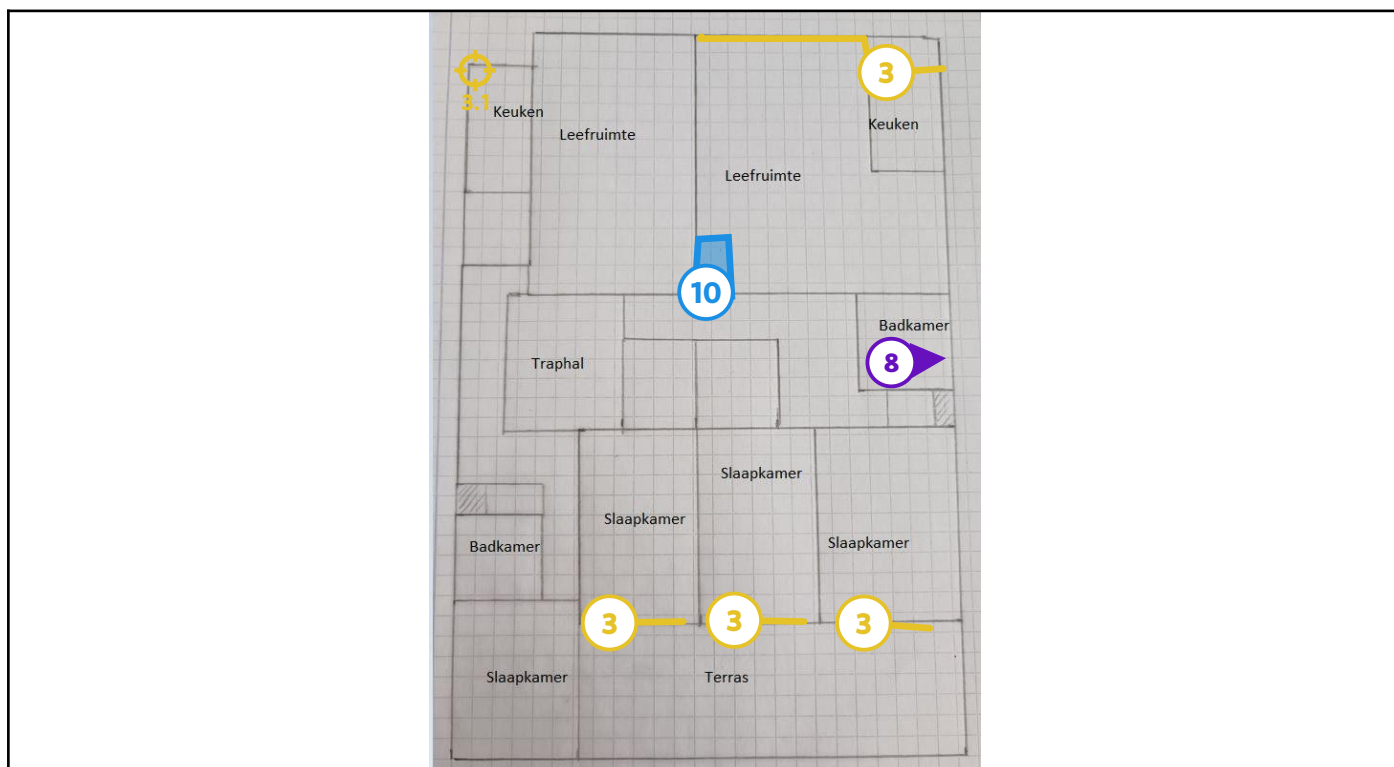
Plan 1.3: Plattegrond

Beschrijving	Type	Actie
3. Mastiek	Asbestmateriaal	Zorgvuldig beheren
3.1 Code: 3	Puntmonster	-
8. Warmtekettel	Advies	-
10. Zwarte tabletten leefruimte	Geen asbest	-

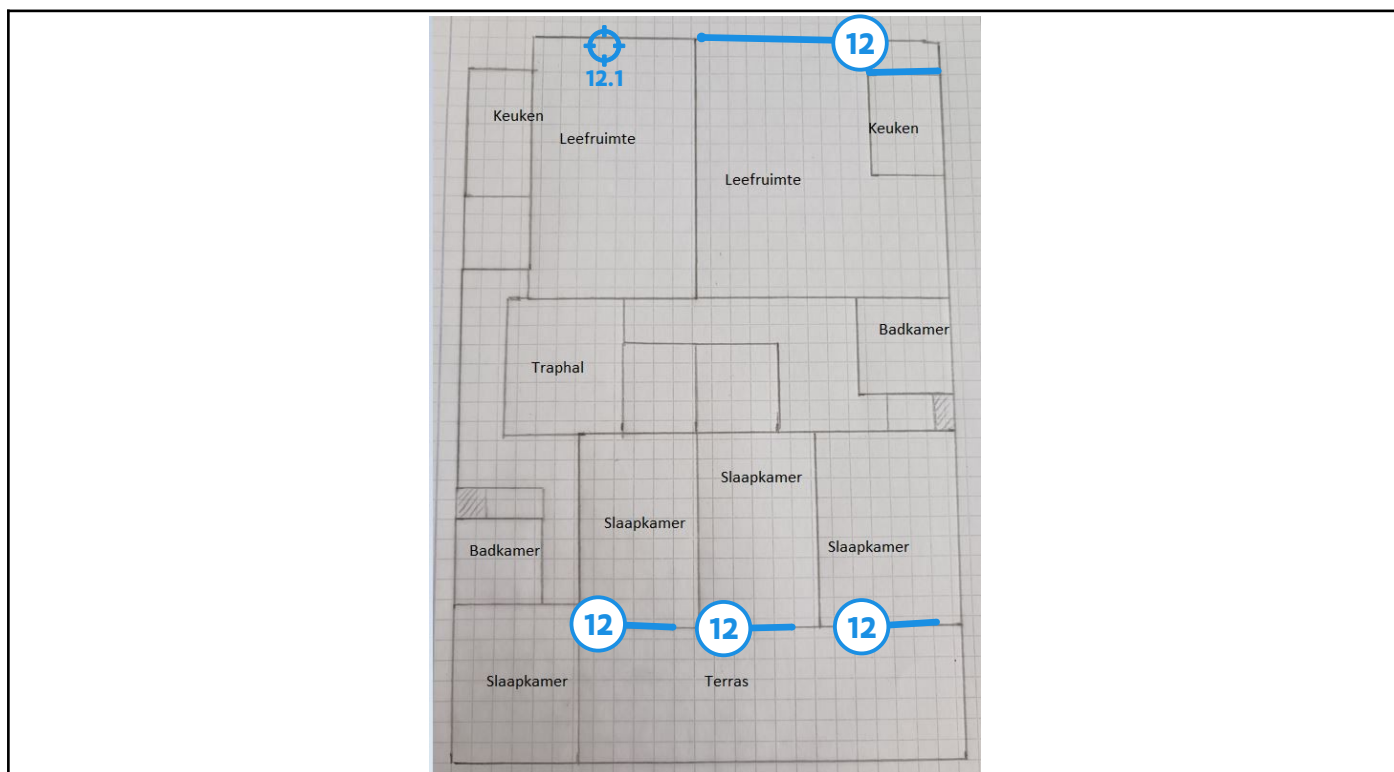
Plan 1.4: Plattegrond

Beschrijving	Type	Actie
12. Stopverf aluminium raamwerk	Geen asbest	-
12.1 Code: 4	Puntmonster	-

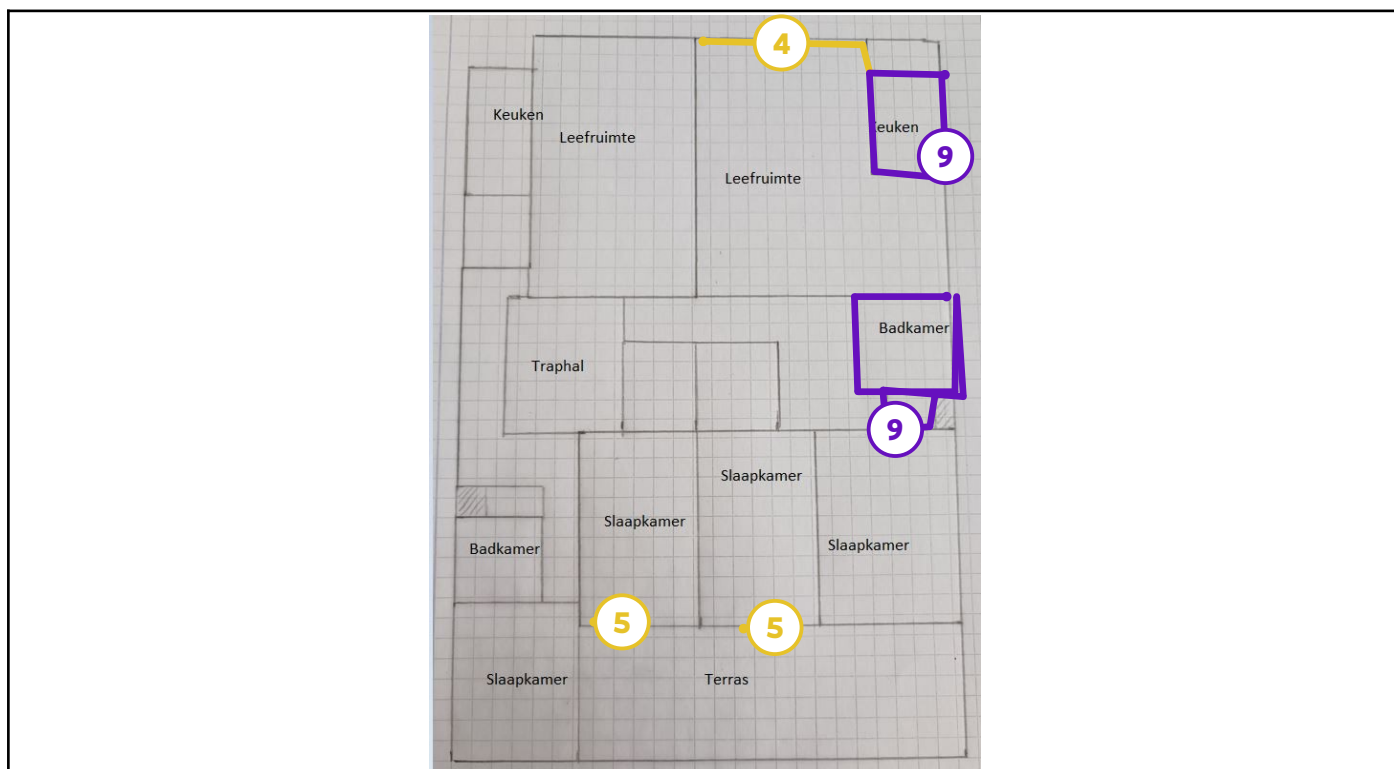
Plan 1.5: Plattegrond

Beschrijving	Type	Actie
4. Glasal plaatwerk voorgevel	Asbestmateriaal	Zorgvuldig beheren
5. Glasal plaatwerk terrasdeuren	Asbestmateriaal	Zorgvuldig beheren
9. Tegelwanden	Advies	-

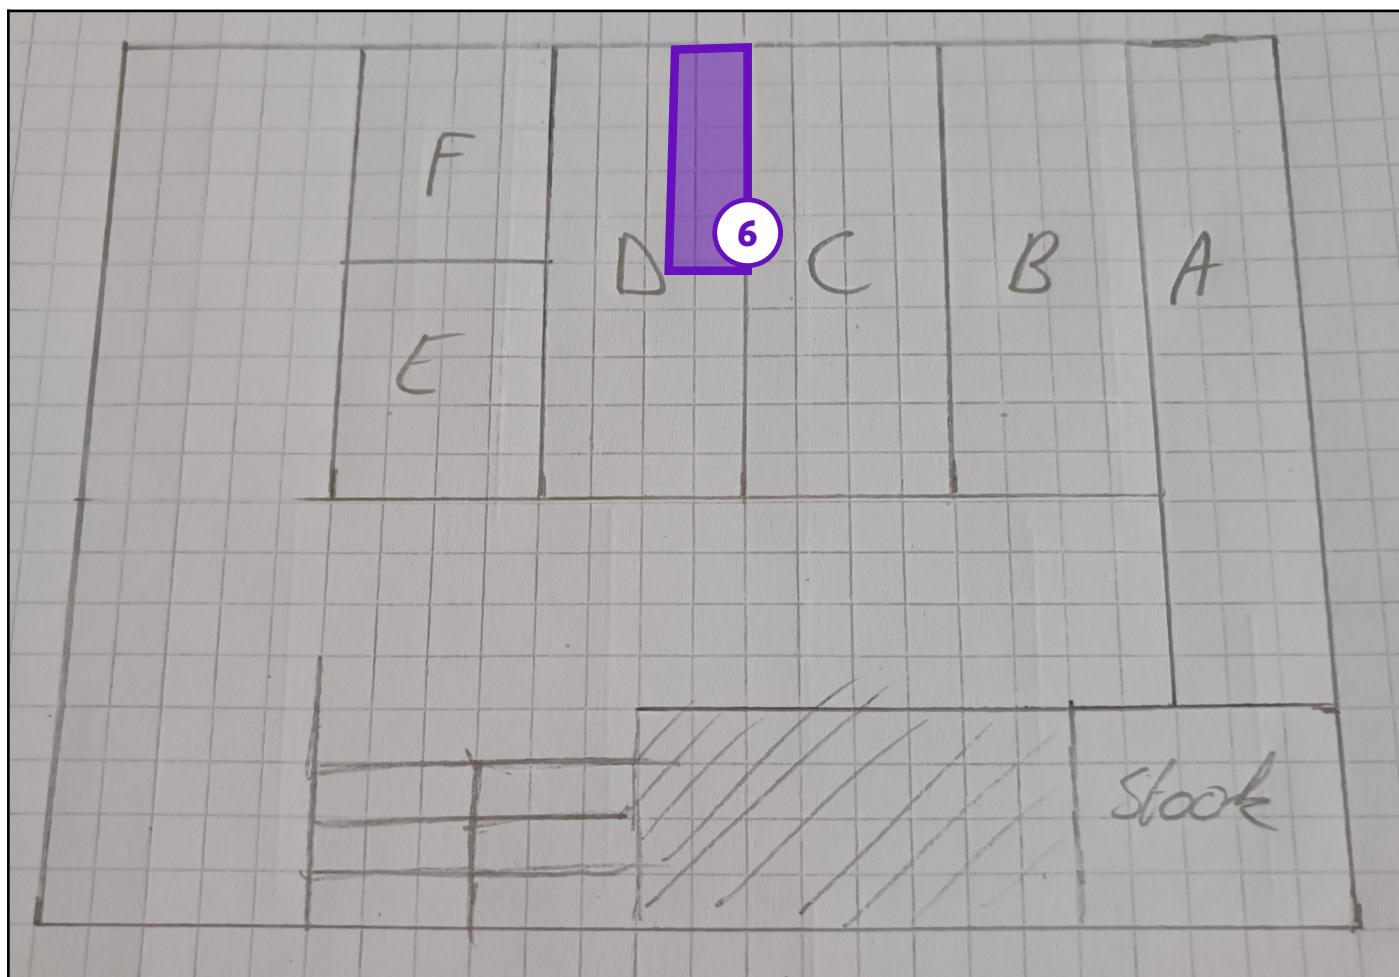
Plan 1.6: Kelderberging

Beschrijving	Type	Actie
6. Golfplaten rek	Roerend goed	-

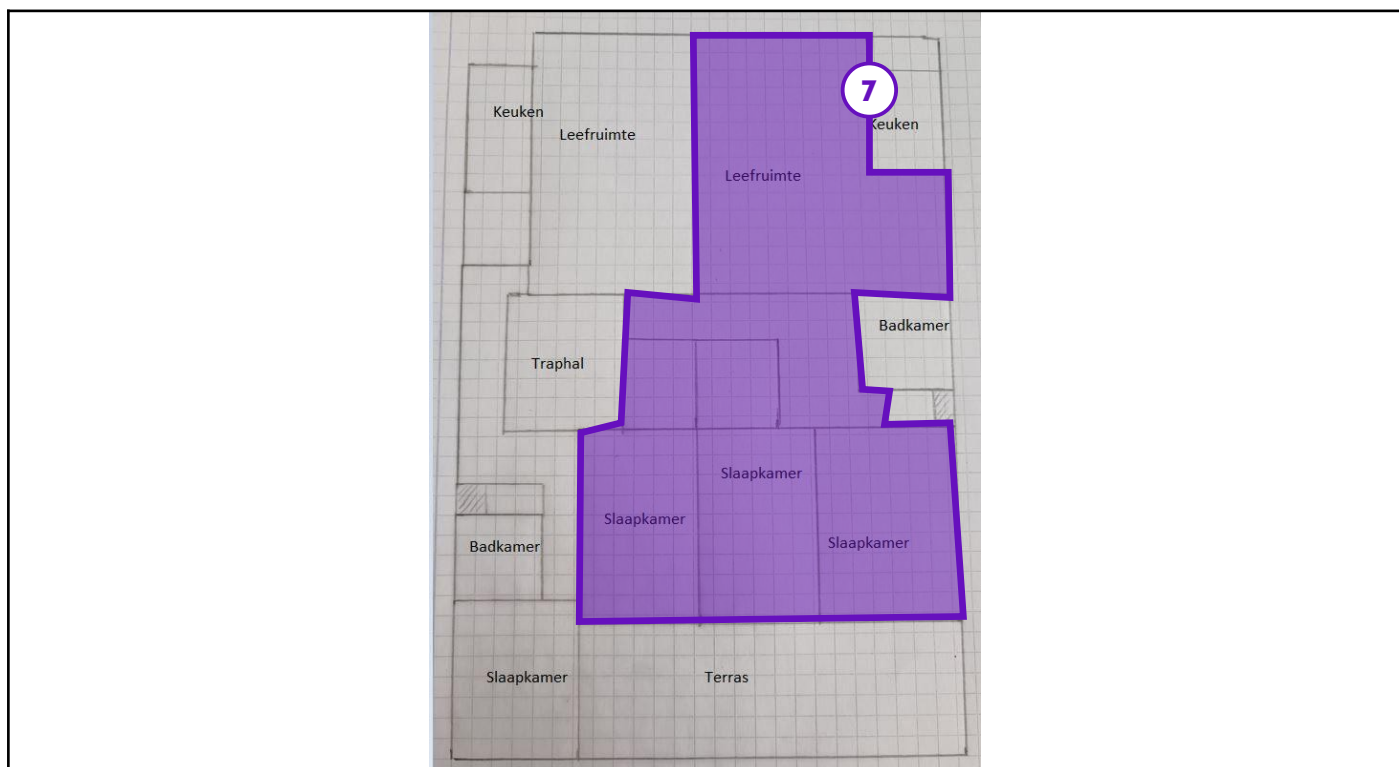
Plan 1.7: Plattegrond

Beschrijving	Type	Actie
7. Vloerzeil	Advies	-

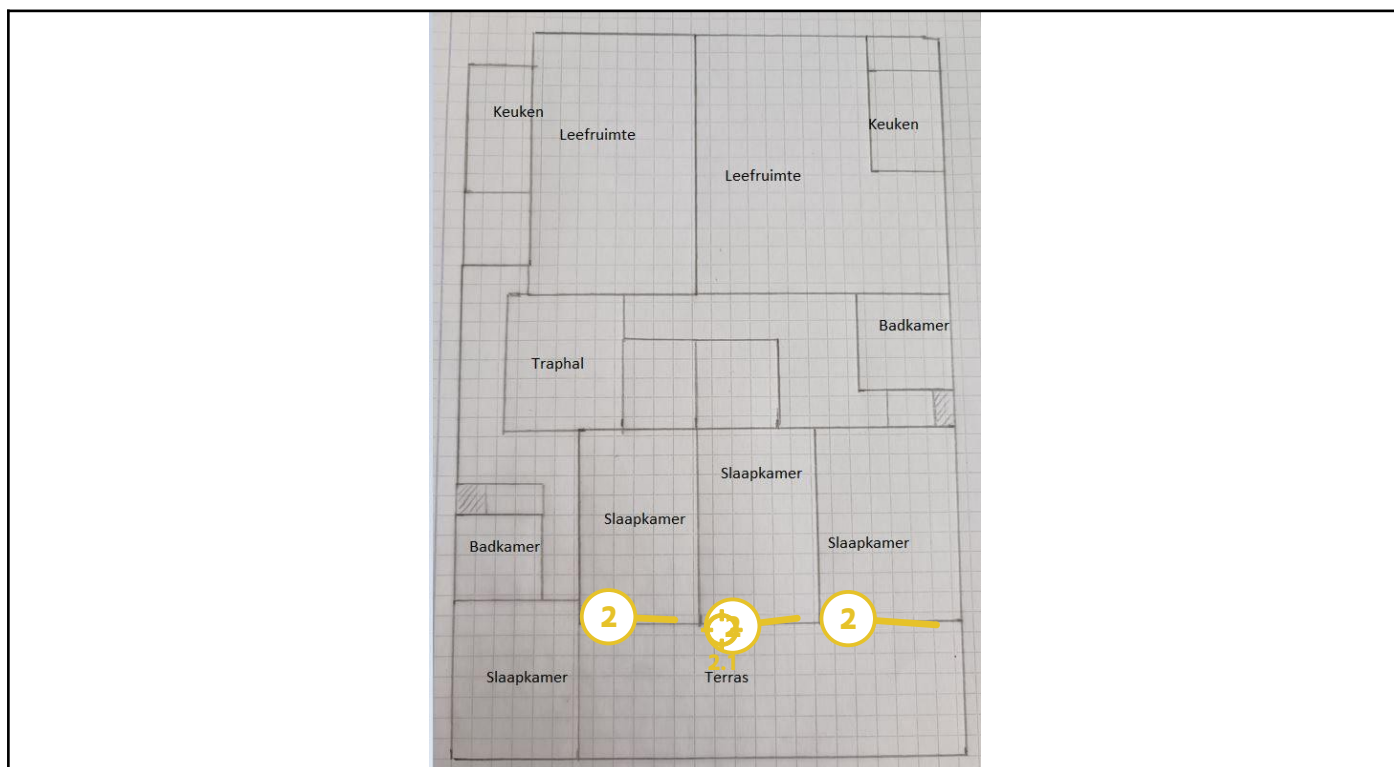
Plan 1.8: Plattegrond

Beschrijving	Type	Actie
2. Vensterbank terras	Asbestmateriaal	Zorgvuldig beheren
2.1 Code: 23	Puntmonster	-
