Asbestinventarisatetest

Basiliekstraat 118, 1500 Halle

Attestnummer : 20230416-000205.000

Uitgegeven op : 16.04.2023

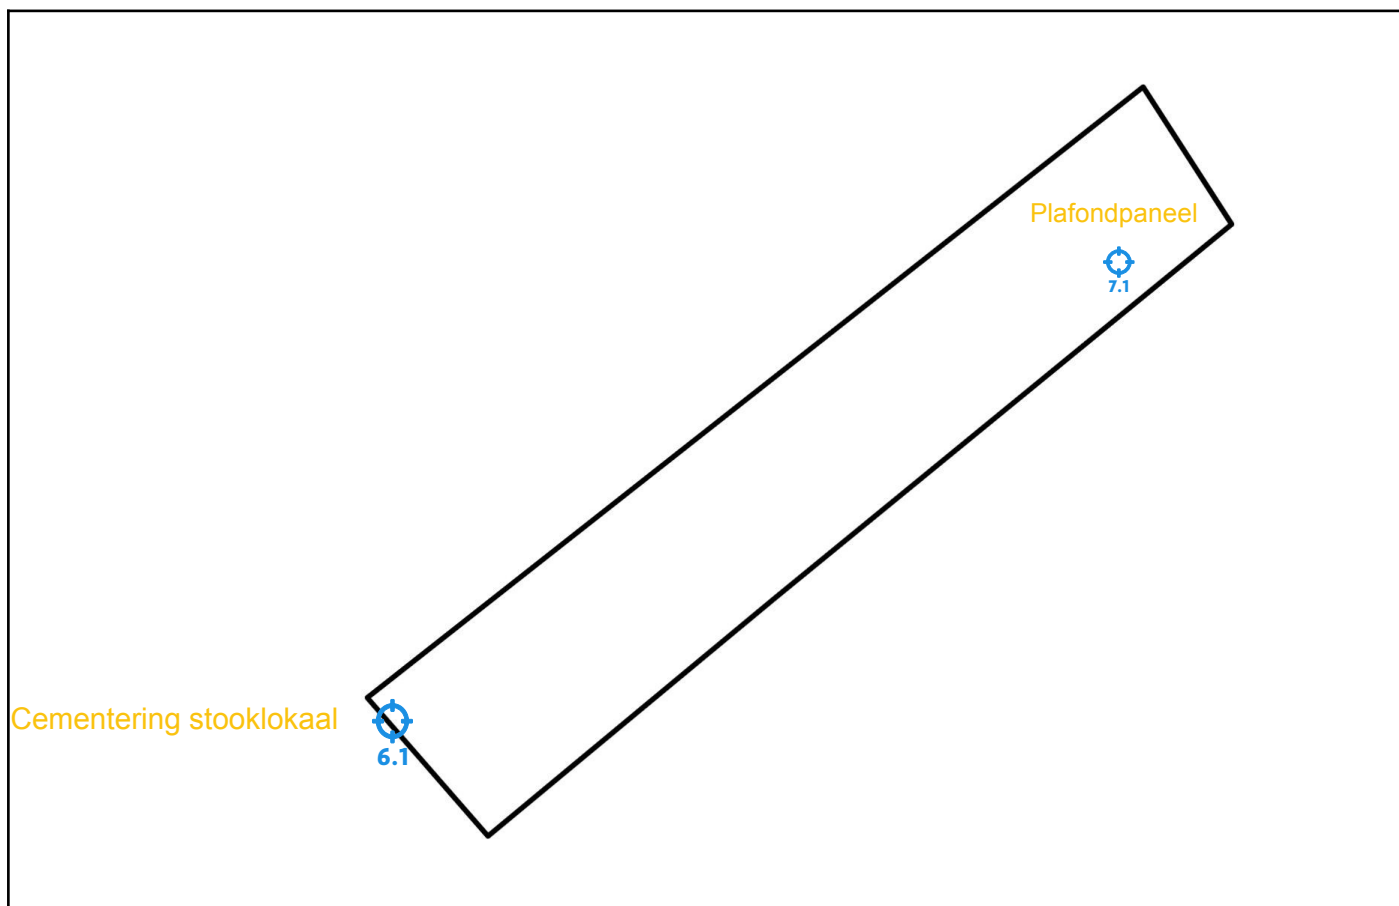
Plan 1.1: Gelijkvloers

Beschrijving	Type	Actie
6. Cementering stooklokaal	Geen asbest	-
6.1 Code: F016-1	Puntmonster	-
7. Plafondpanelen	Geen asbest	-
7.1 Code: F016-5	Puntmonster	-

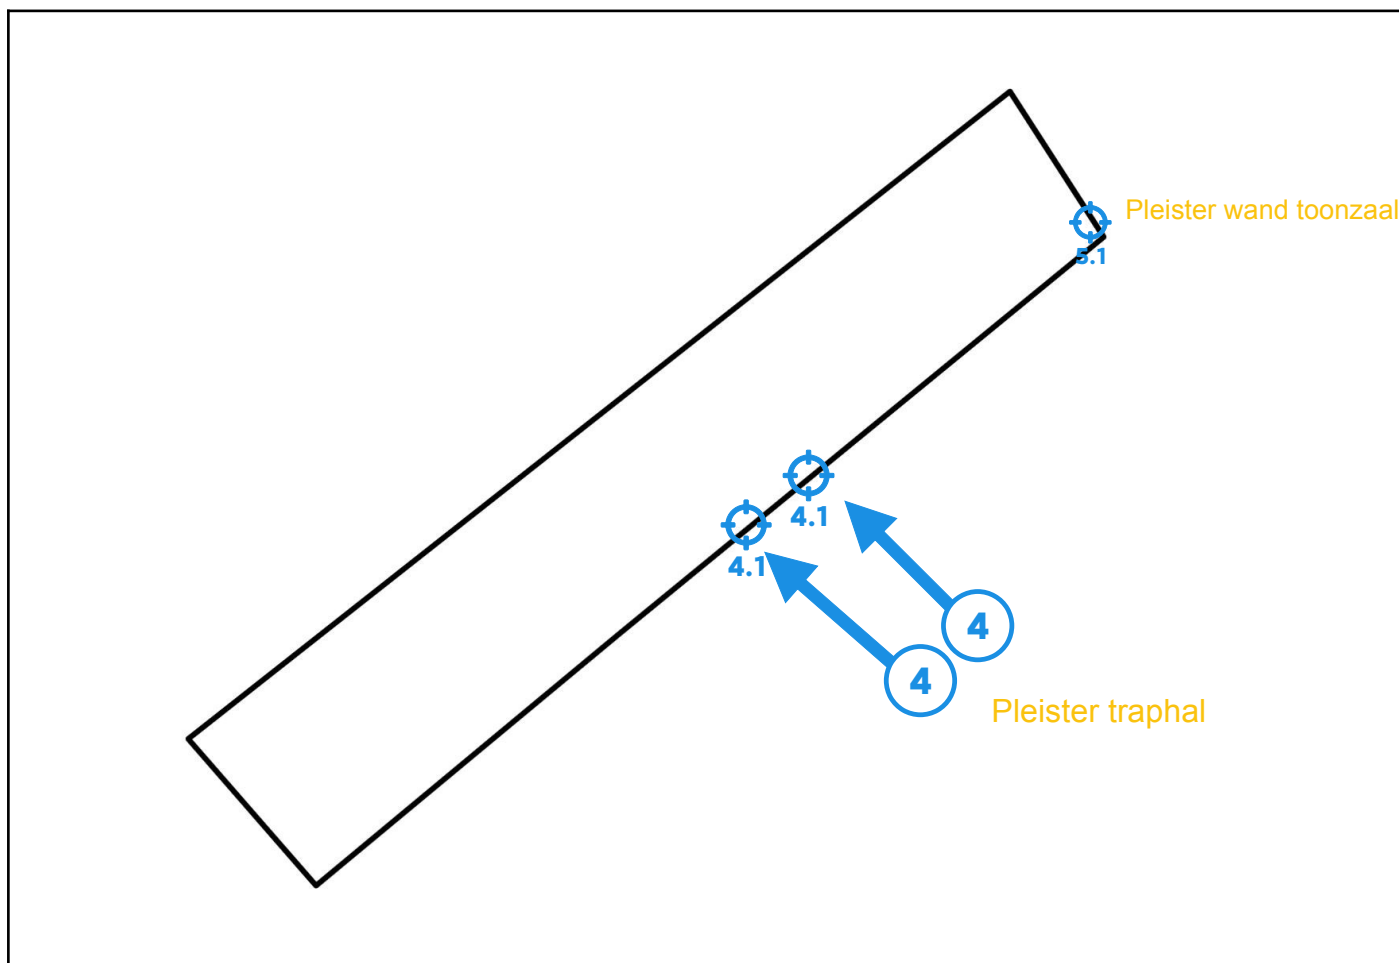
Plan 1.2: 1ste verdieping

Beschrijving	Type	Actie
4. Pleister traphal	Geen asbest	-
4.1 Code: F016-3	Mengmonster	-
5. Pleister wanden 1ste verdieping	Geen asbest	-
5.1 Code: F016-2	Puntmonster	-

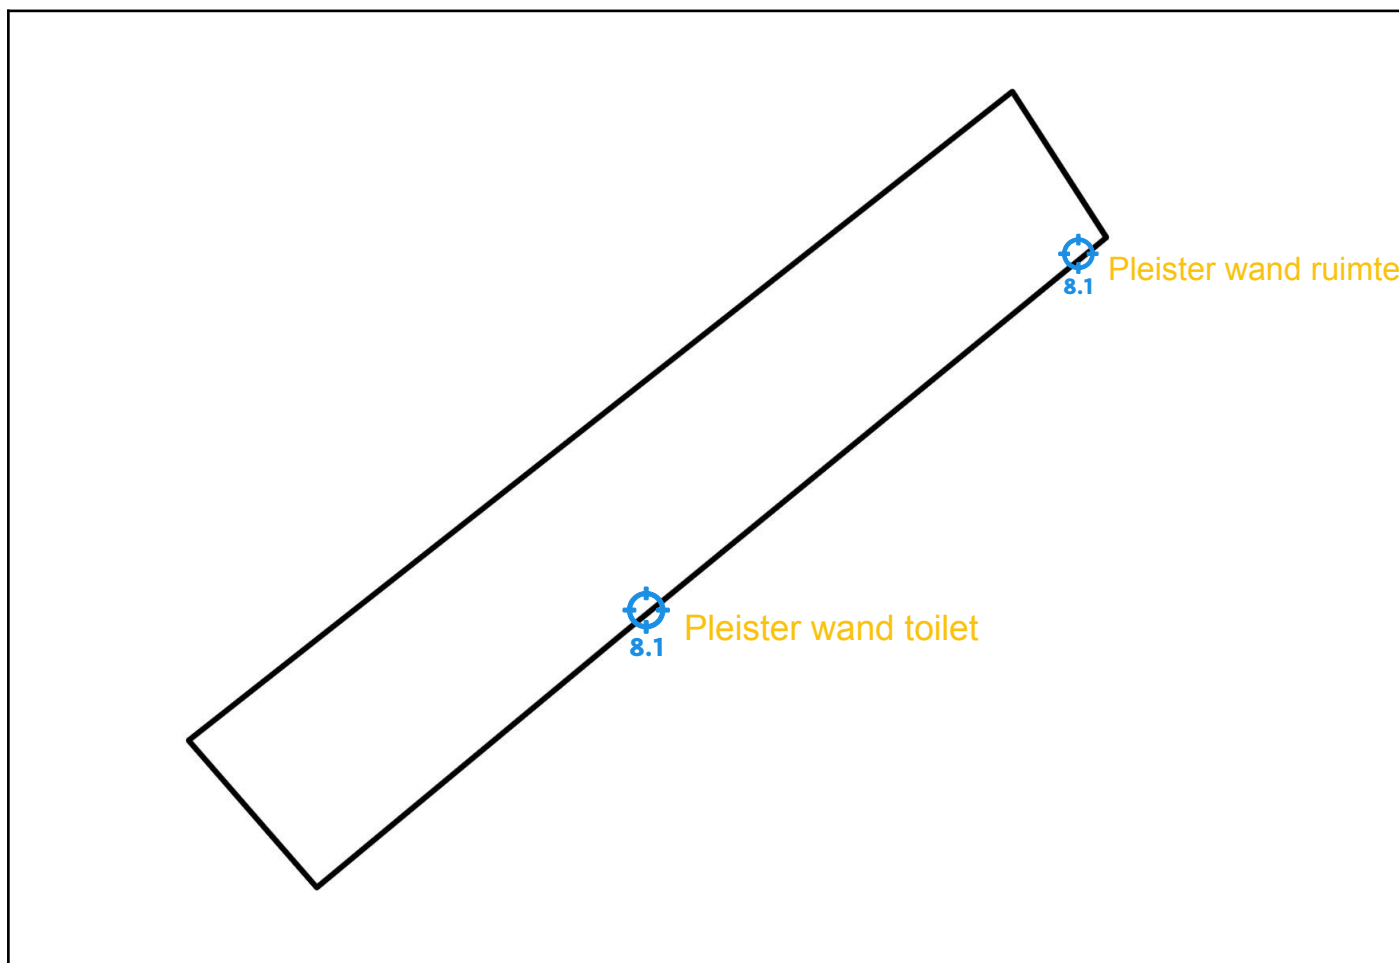
Plan 1.3: 2de verdieping

Beschrijving	Type	Actie
8. Pleister wanden 2de verdieping	Geen asbest	-
8.1 Code: F016-4	Mengmonster	-

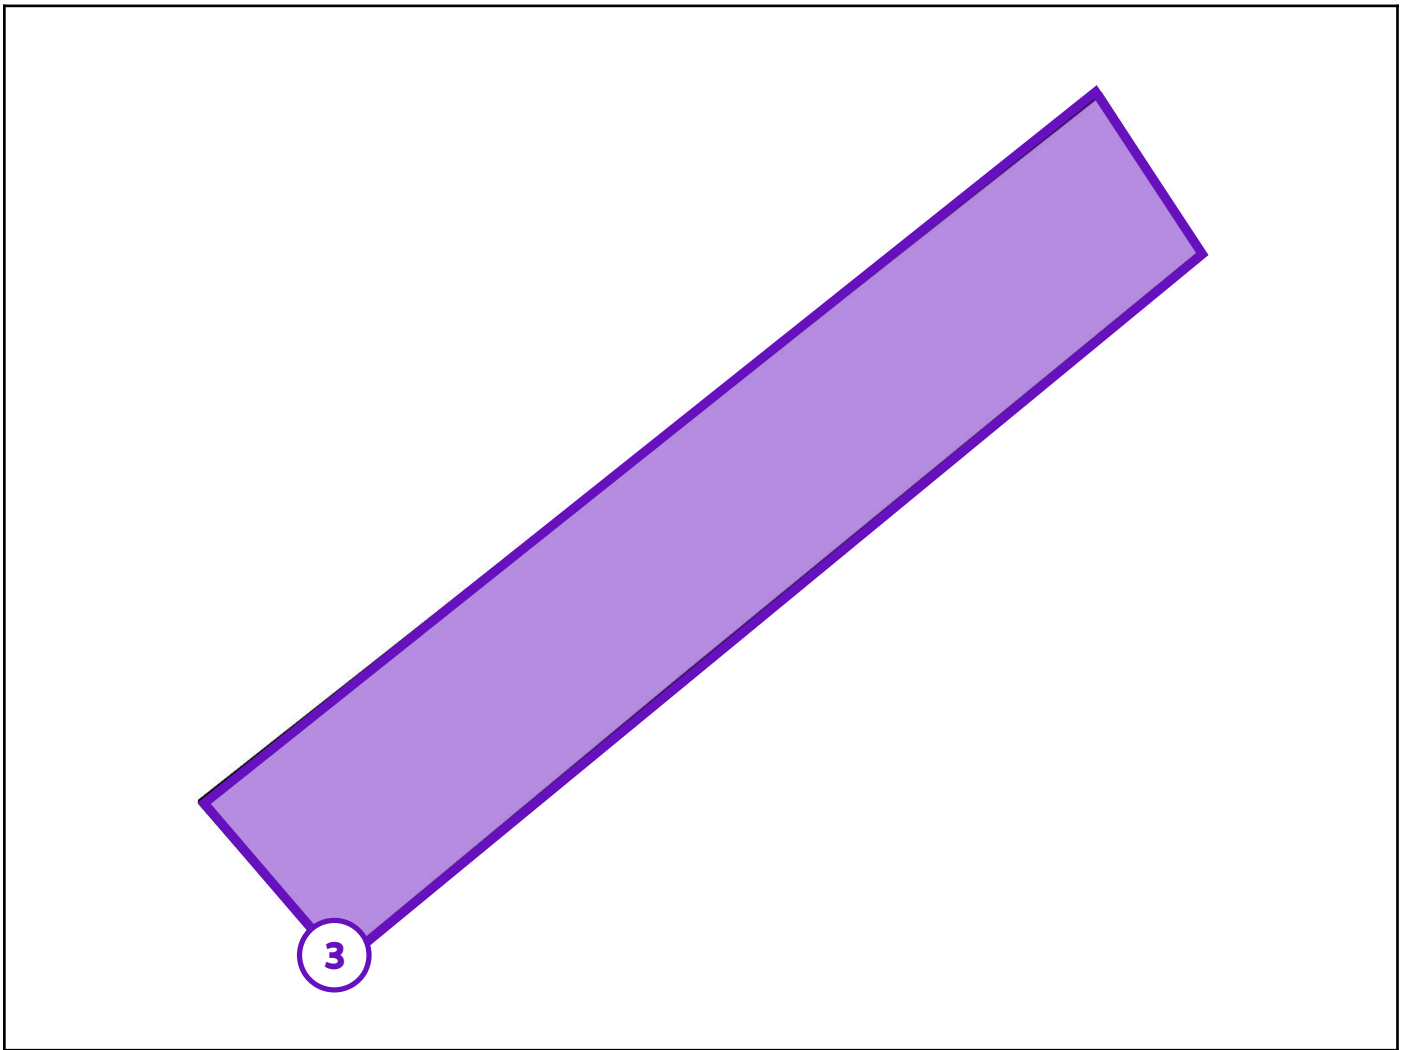
Plan 1.5: Gehele gebouw

Beschrijving	Type	Actie
3. Afwerking plafonds en wanden	Advies	-
