Asbestinventarisatetest

Snepstraat 53, 9160 Lokeren

Attestnummer : 20240306-000091.000

Uitgegeven op : 06.03.2024

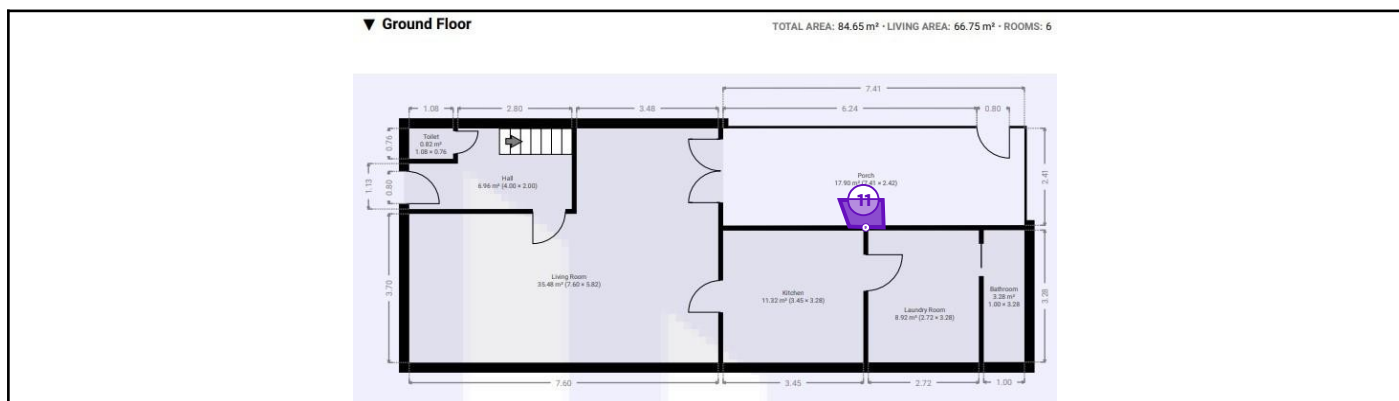
Plan 1.2: kruipkelder - woning

Beschrijving	Type	Actie
9. kruipkelder - woning	Beperking	-
11. kruipkelder - woning	Advies	-

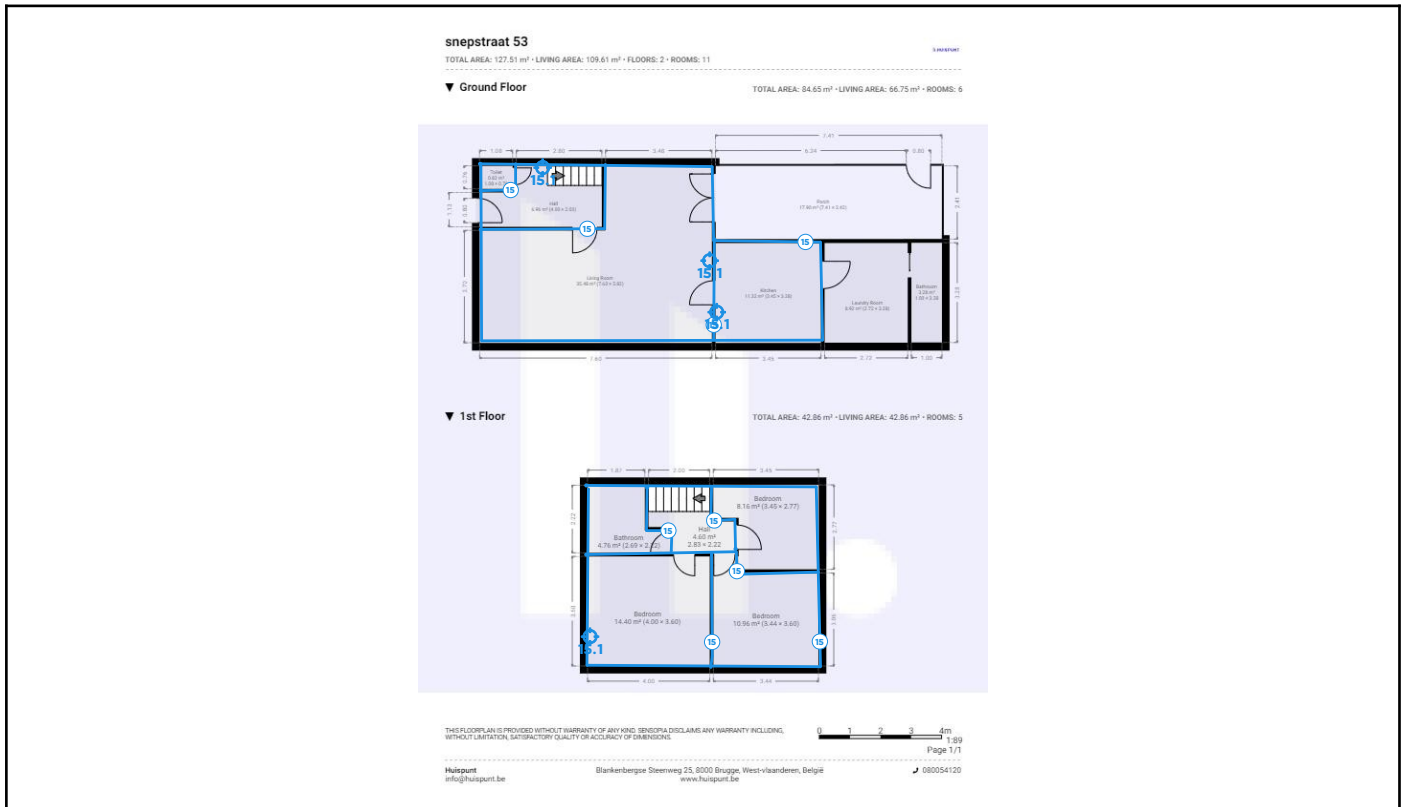
Plan 1.3: M01 - pleistermuur - natte/leef + traphal

Beschrijving	Type	Actie
15. M01 - pleistermuur - natte/leef + traphal	Geen asbest	-
15.1 Code: M01 - pleistermuur	Mengmonster	-

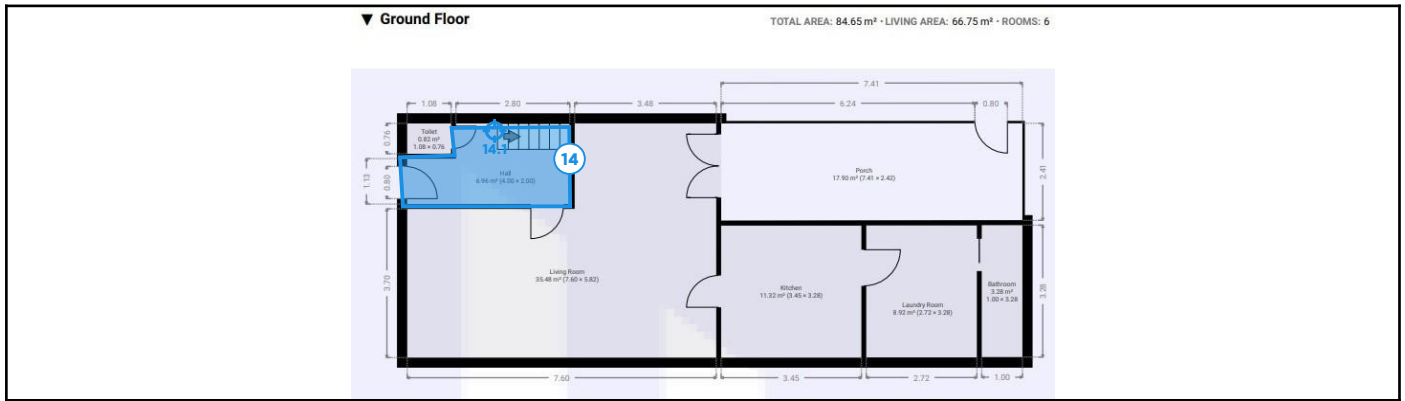
Plan 1.4: M02 - pleisterplafond - traphal

Beschrijving	Type	Actie
14. M02 - pleisterplafond - traphal	Geen asbest	-
14.1 Code: M02 - pleisterplafond	Puntmonster	-

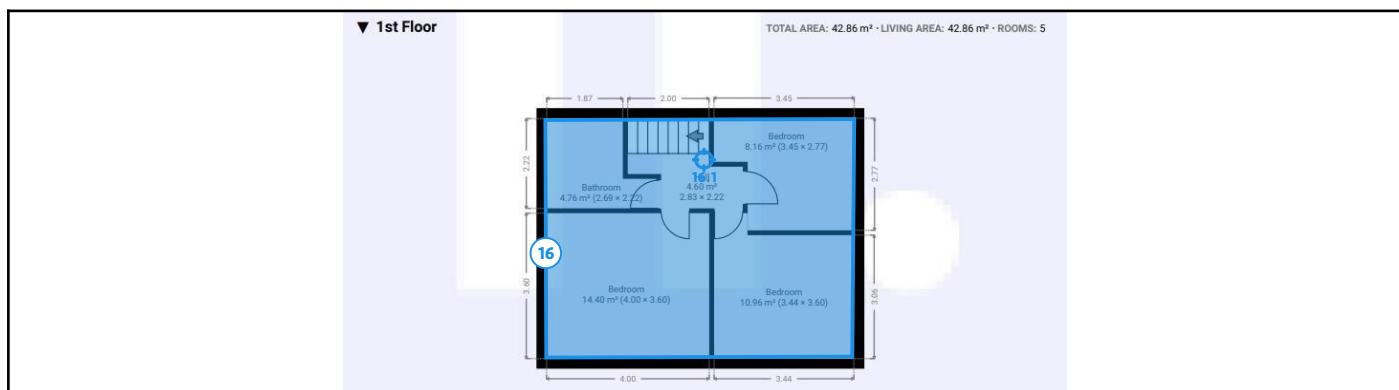
Plan 1.5: M03 - vinylaag - 1ste verdiep

Beschrijving	Type	Actie
16. M03 - vinylaag - 1ste verdiep	Geen asbest	-
16.1 Code: M03 - vinylaag	Puntmonster	-

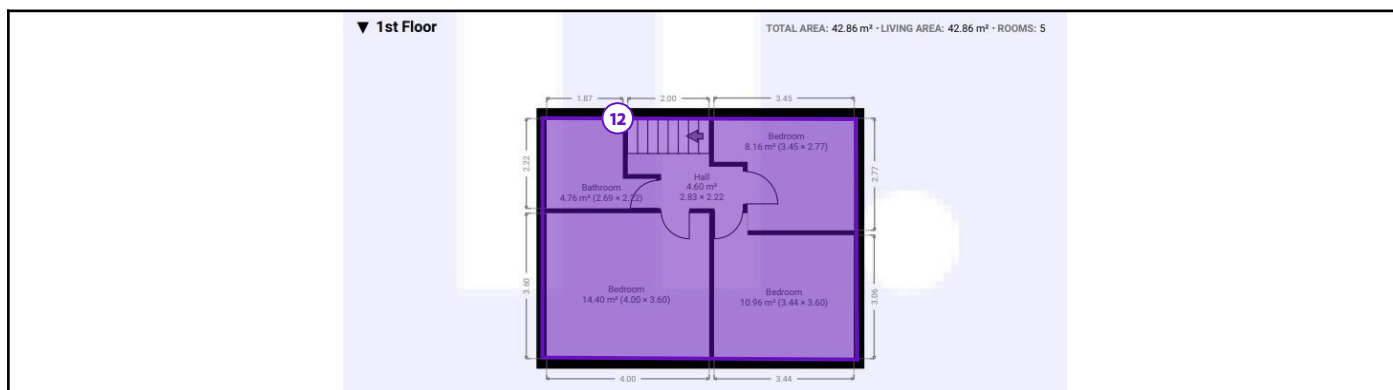
Plan 1.10: onderdak niet inspecteerbaar

Beschrijving	Type	Actie
12. onderdak niet inspecteerbaar	Advies	-

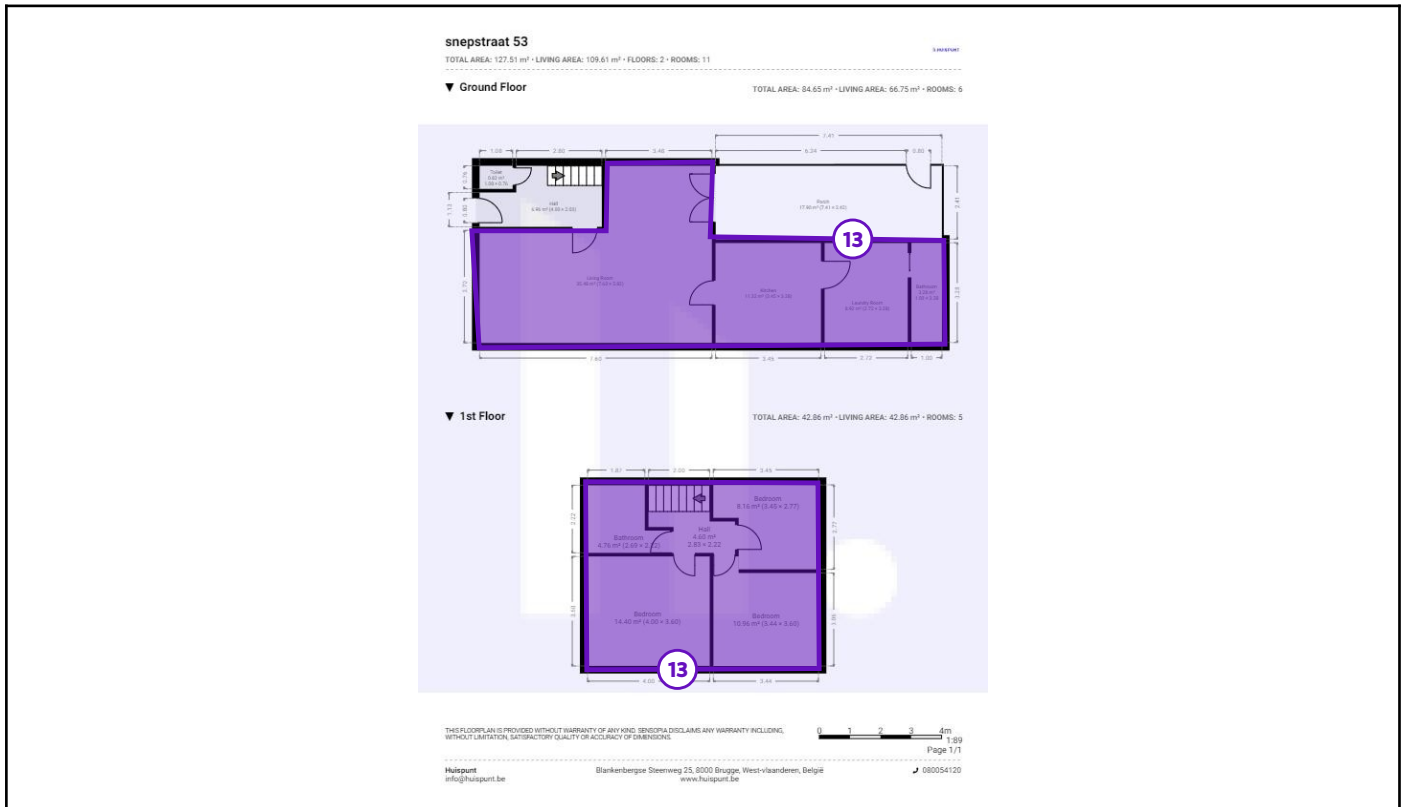
Plan 1.11: valse plafond - eerste verdiep/gelijkvloers

Beschrijving	Type	Actie
13. valse plafond - eerste verdiep/gelijkvloers	Advies	-

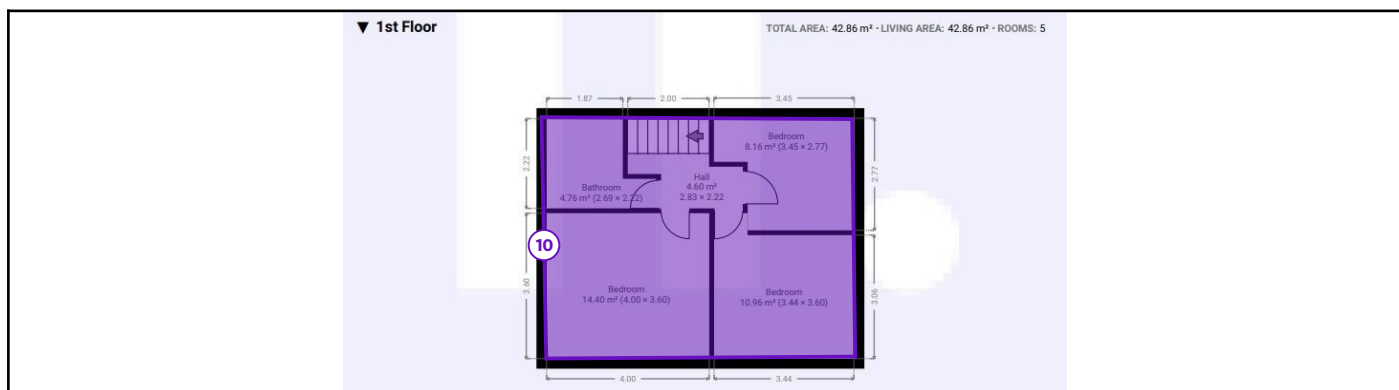
Plan 1.12: onderdak niet inspecteerbaar

Beschrijving	Type	Actie
10. onderdak niet inspecteerbaar	Beperking	-

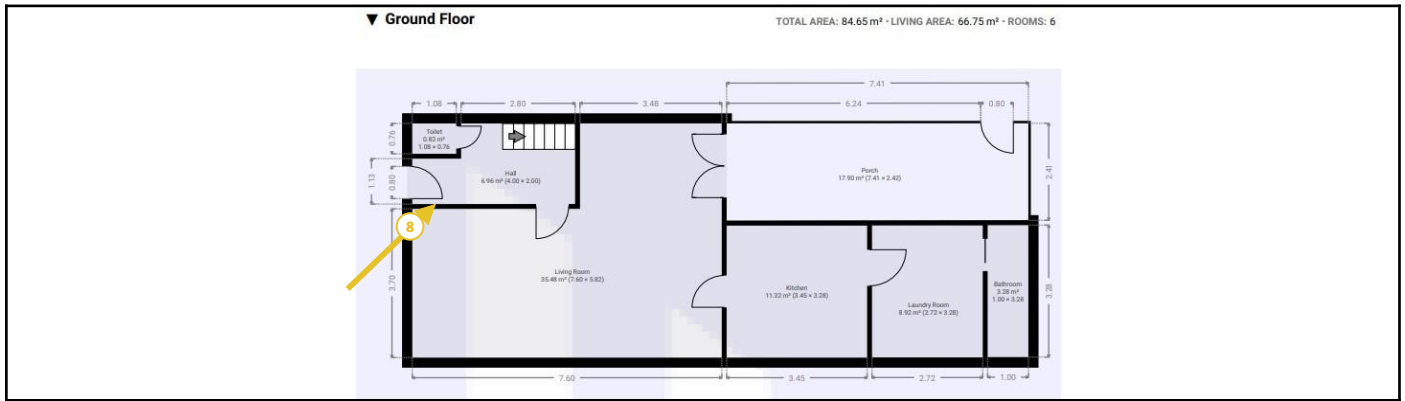
Plan 1.13: Bakeliet - kast- woning

Beschrijving	Type	Actie
8. Bakeliet - kast- woning	Asbestmateriaal	Zorgvuldig beheren

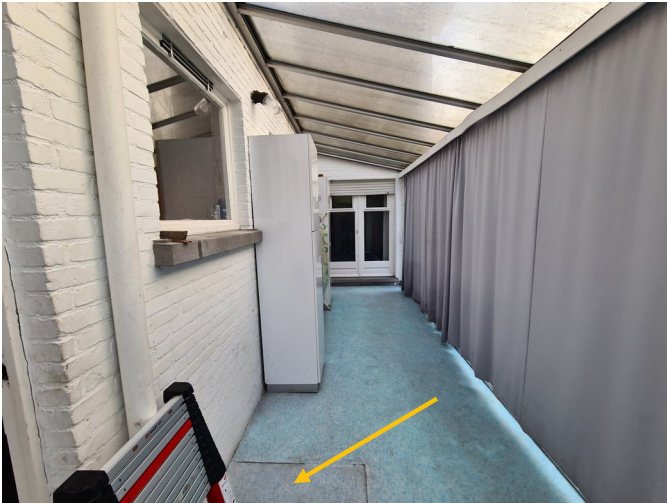
Situeringfoto

Destructieve handeling voor identificatie	Nee
Opmerking	er werd er geen staal genomen omdat toepassing is nog in werking.

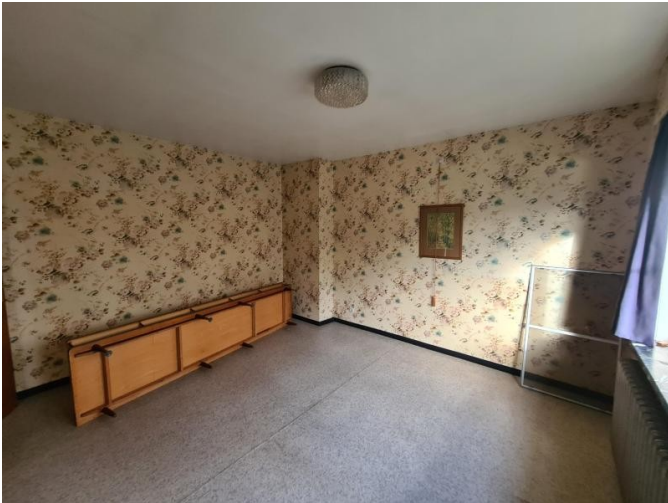
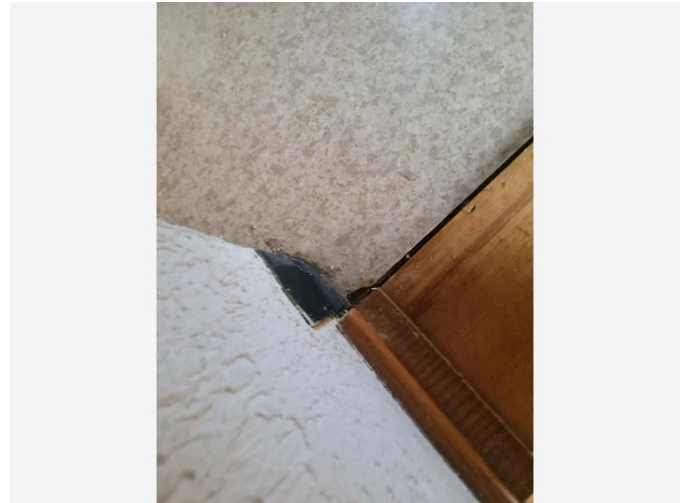
Beschrijving	M01 - pleistermuur - natte/leef + traphal
Omgeving	Binnen
Primaire drager	Binnenwand
Bindmiddel van materiaal	Gips - kalk

Gebondenheid op basis van bindmiddel	Niet-hechtgebonden
Hoeveelheid (oppervlakte - dikte - aantal)	• 85,00 m ² - 2,00 cm - 1 stuk
Totaal volume	1,70 m ³
Identificatiemethode	Vaststelling met monstername
Destructieve handeling voor identificatie	Nee
Opmerking	er werd geen staal genomen van de stookplaats omdat er was geen pleisterwerk aanwezig.
