Asbestinventarisatetest

44805E0469/54M000

Attestnummer : 20231031-000010.000

Zone 1: Hoofdgebouw

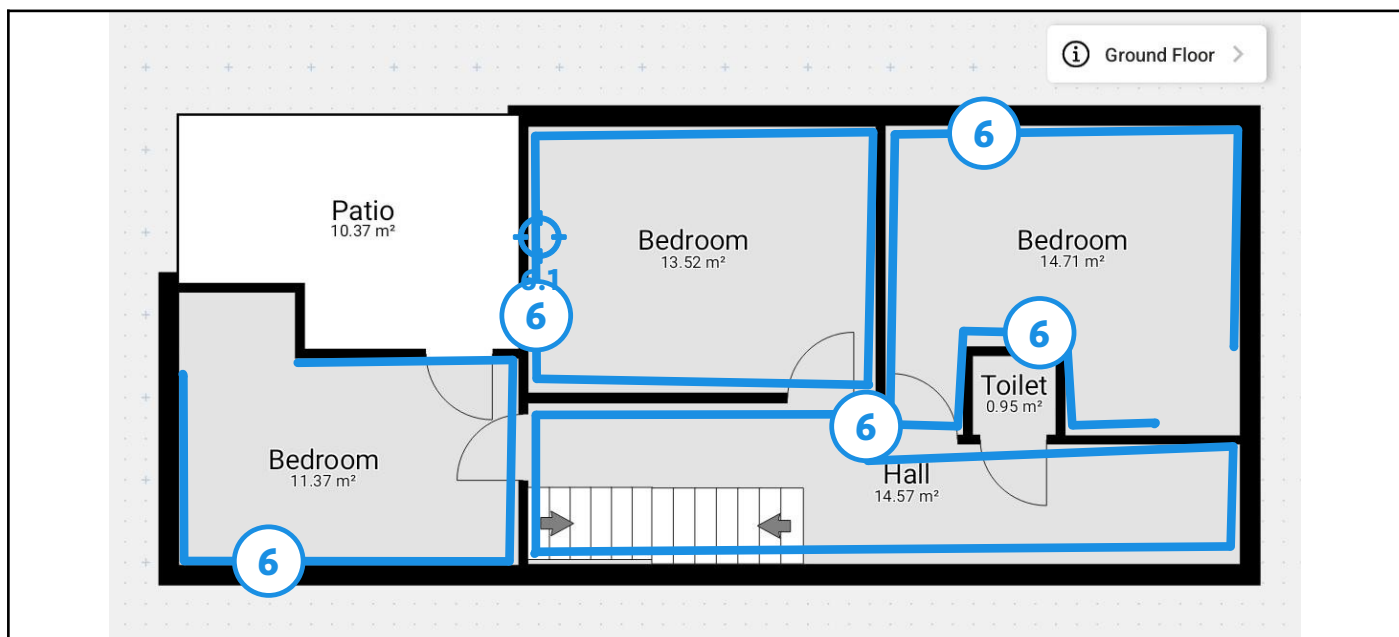
Plan 1.1: M1 pleister muren gelijkvloers

Beschrijving	Type	Actie
6. M1 Pleister muren	Geen asbest	-
6.1 Code: M1	Mengmonster	-

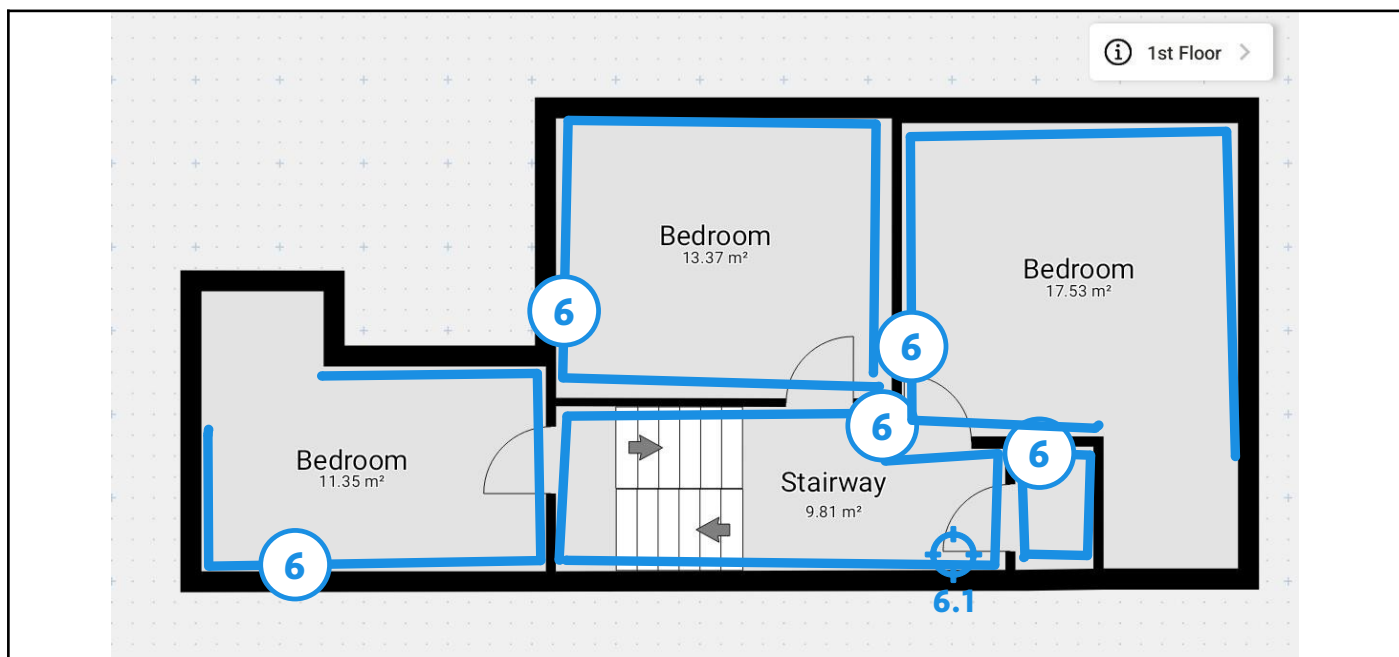
Plan 1.2: M1 pleister muren 1e verdiep

Beschrijving	Type	Actie
6. M1 Pleister muren	Geen asbest	-
6.1 Code: M1	Mengmonster	-

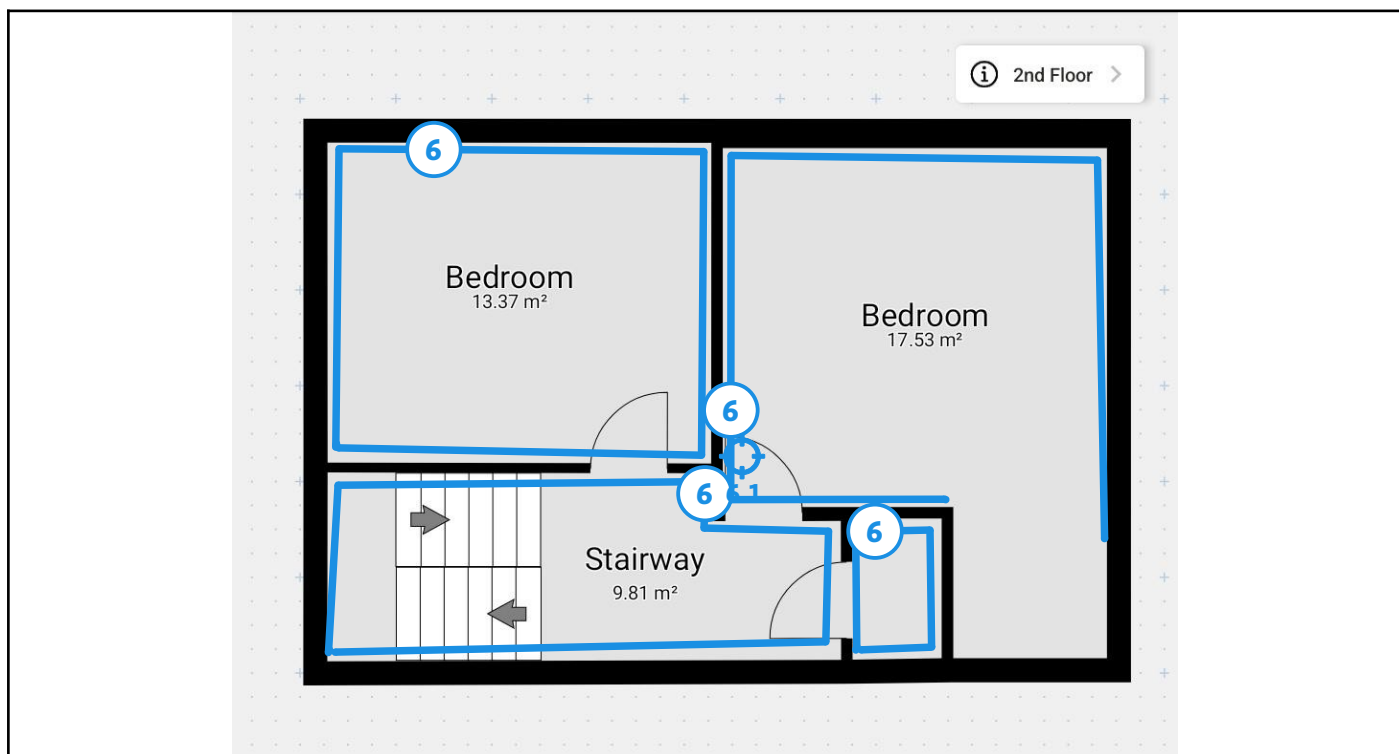
Plan 1.3: M1 pleister muren 2e verdiep

Beschrijving	Type	Actie
6. M1 Pleister muren	Geen asbest	-
6.1 Code: M1	Mengmonster	-

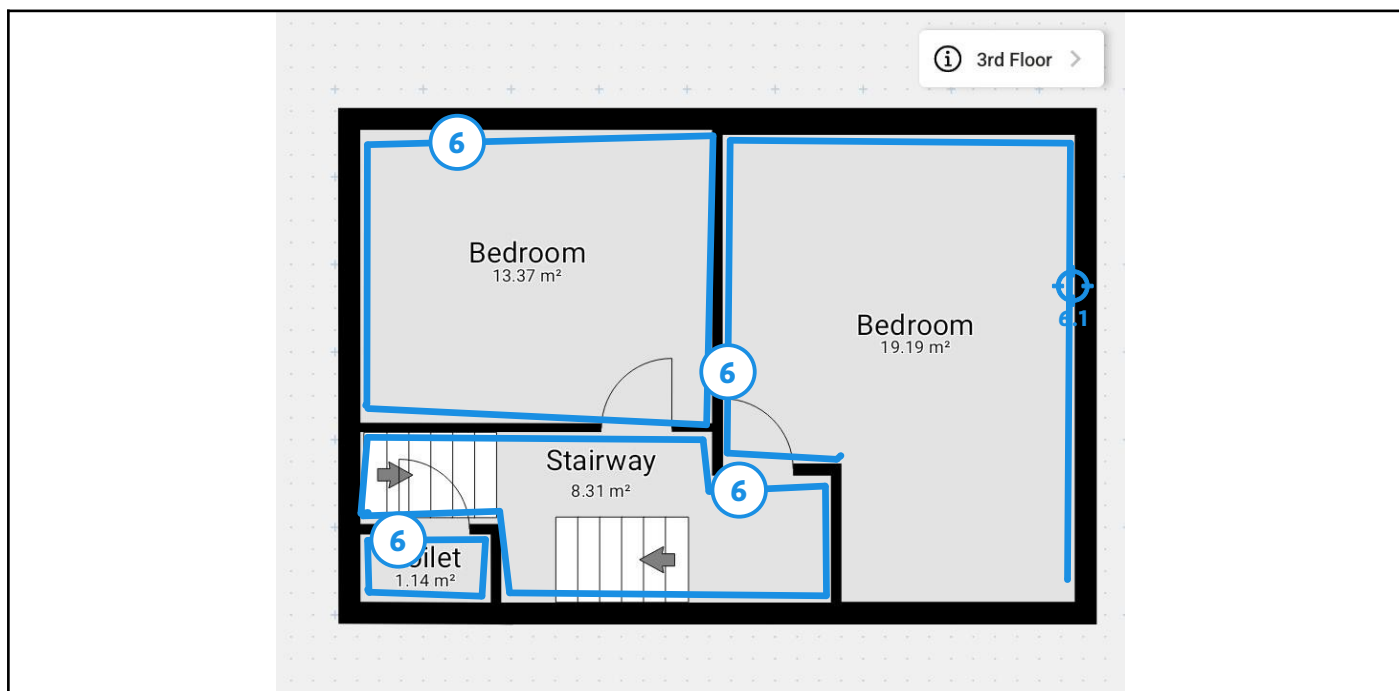
Plan 1.4: M1 pleister muren 3e verdiep

Beschrijving	Type	Actie
6. M1 Pleister muren	Geen asbest	-
6.1 Code: M1	Mengmonster	-

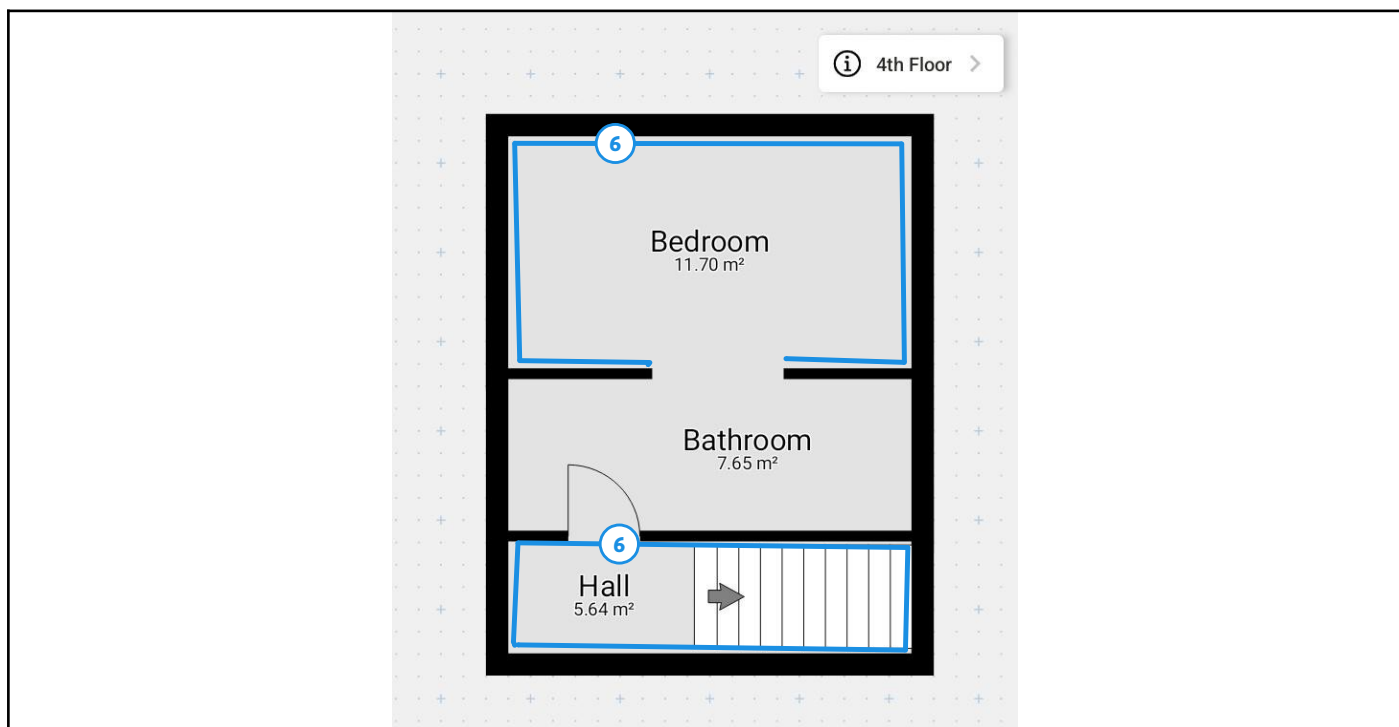
Plan 1.5: M1 pleister muren zolder

Beschrijving	Type	Actie
6. M1 Pleister muren	Geen asbest	-

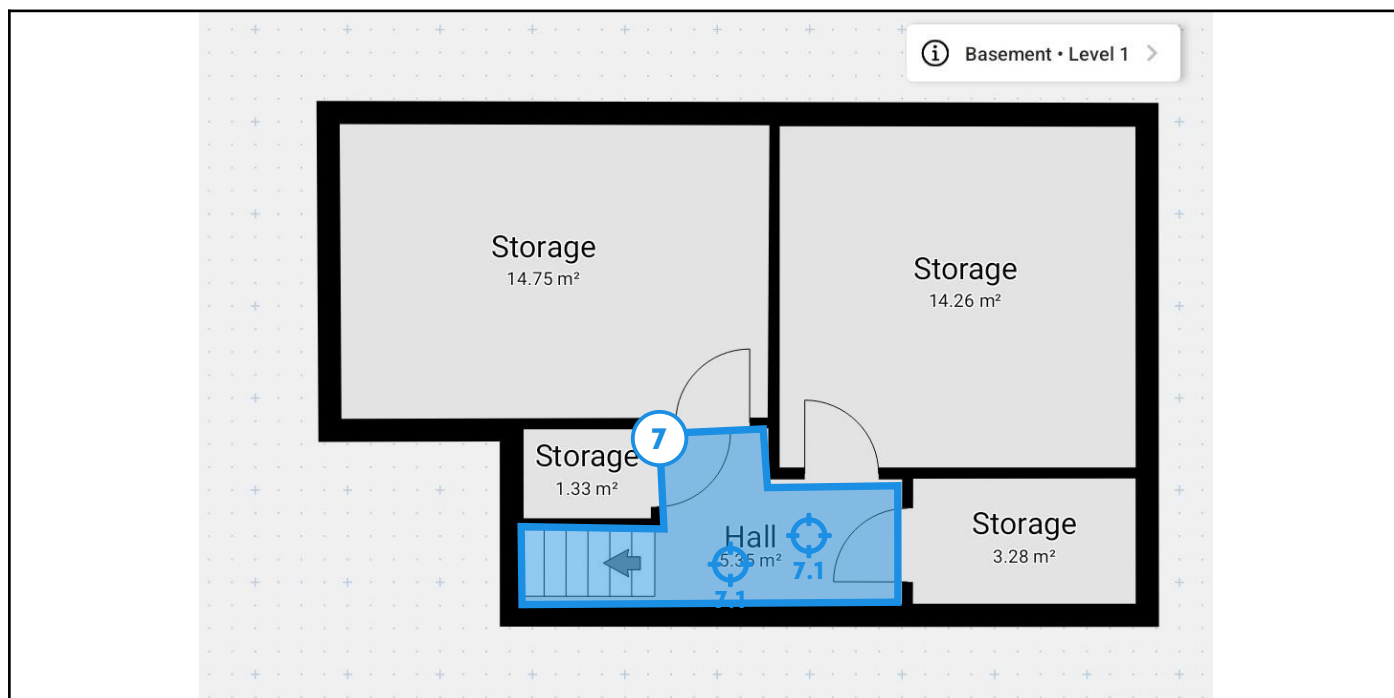
Plan 1.6: M2 pleister plafond kelder

Beschrijving	Type	Actie
7. M2 Pleister plafond	Geen asbest	-
7.1 Code: M2	Mengmonster	-

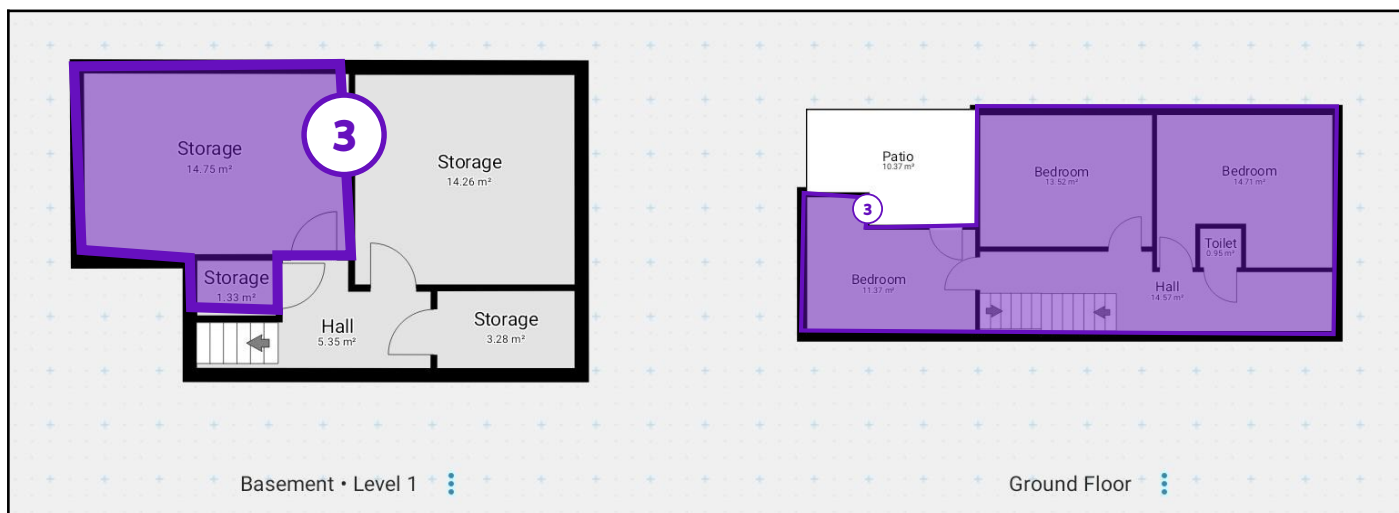
Plan 1.7: Vals plafond -1 en gvl

Beschrijving	Type	Actie
3. Vals plafond	Advies	-

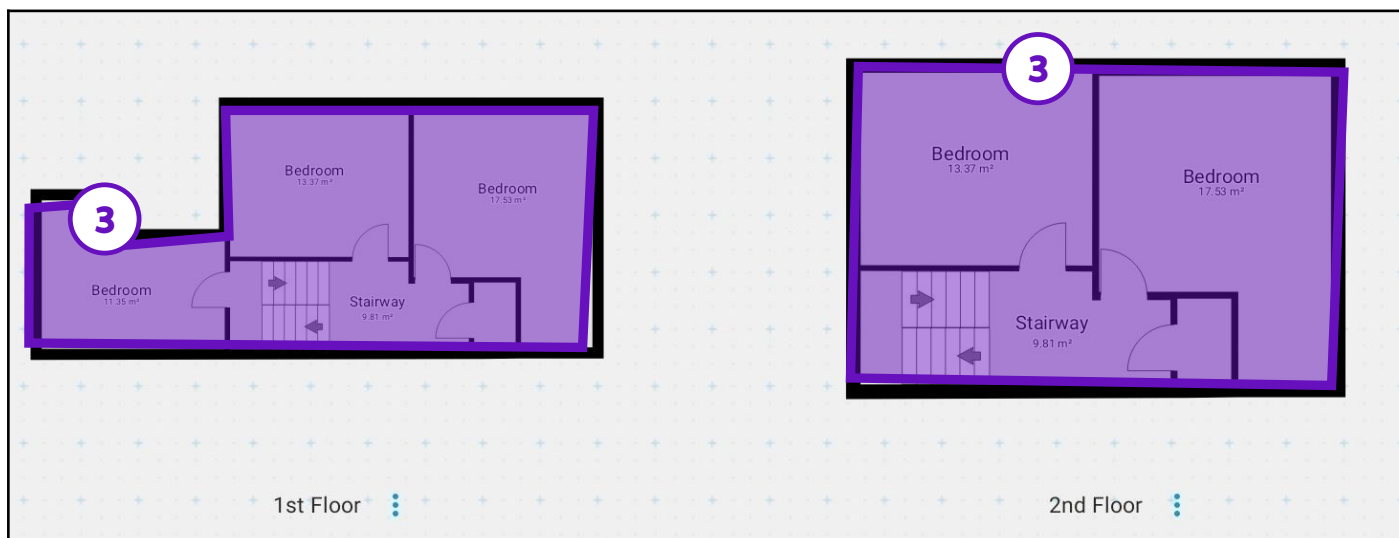
Plan 1.8: Vals plafond +1 en +2

Beschrijving	Type	Actie
3. Vals plafond	Advies	-

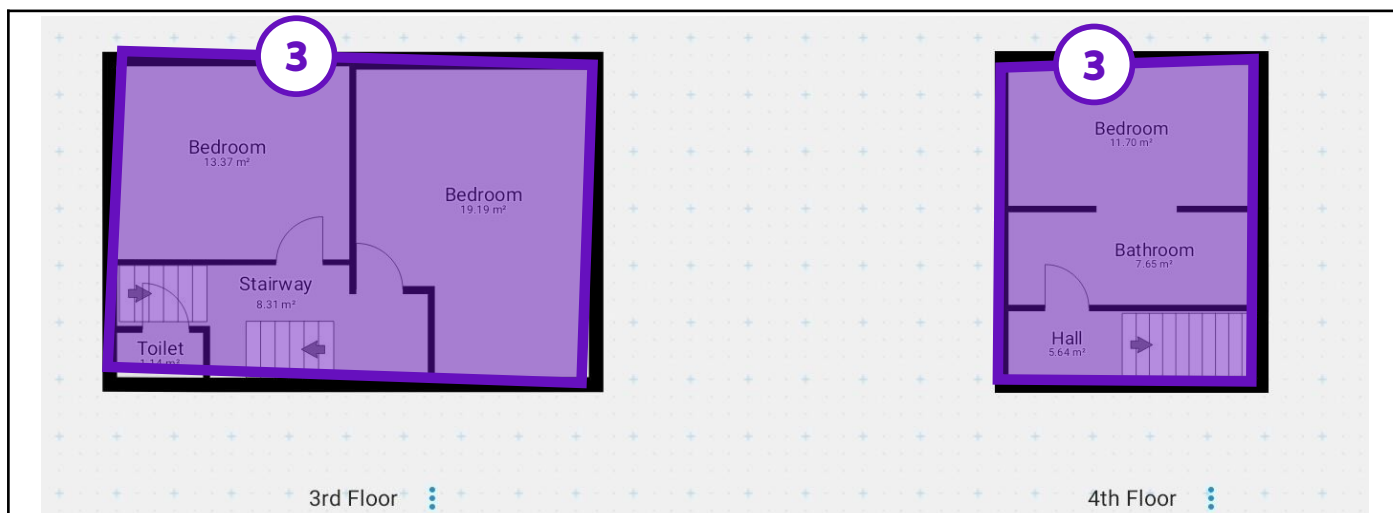
Plan 1.9: Vals plafond +3 en +4

Beschrijving	Type	Actie
3. Vals plafond	Advies	-

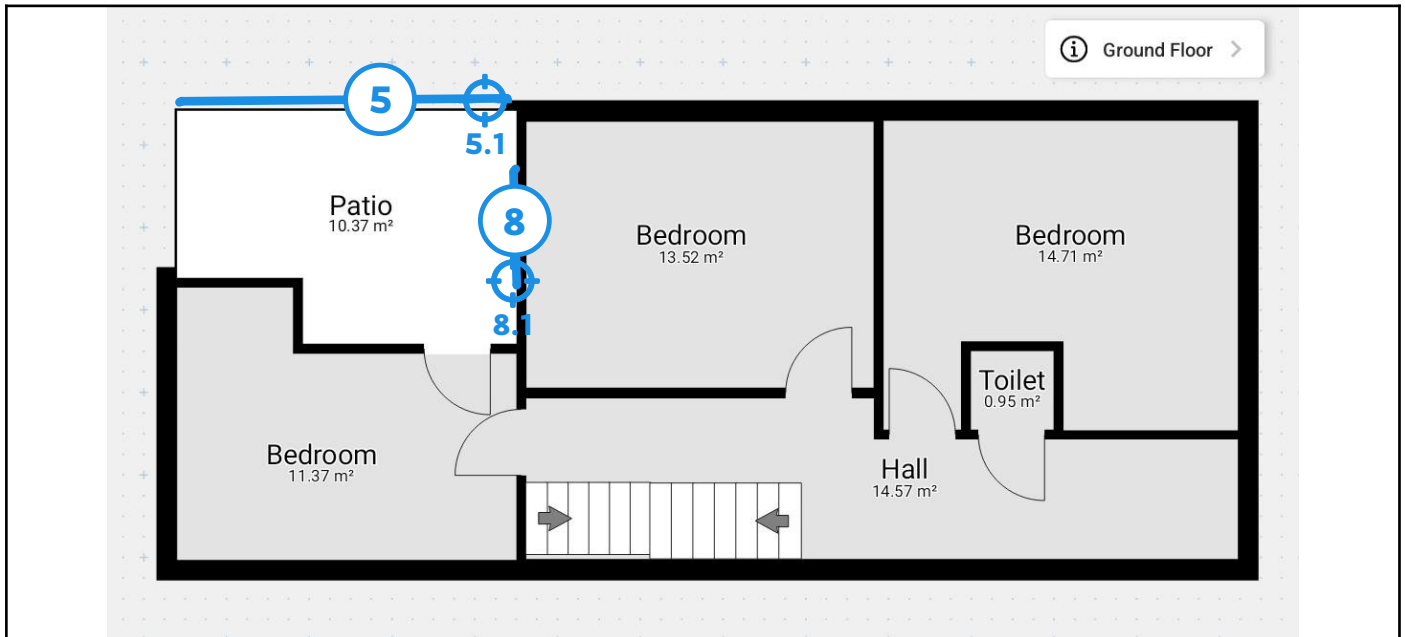
Plan 1.10: M13 massal deksteen M13A massal vensterbank

Beschrijving	Type	Actie
5. M13 massal deksteen buiten	Geen asbest	-
5.1 Code: M13	Puntmonster	-
8. M13A massal vensterbank	Geen asbest	-
8.1 Code: M13A	Puntmonster	-

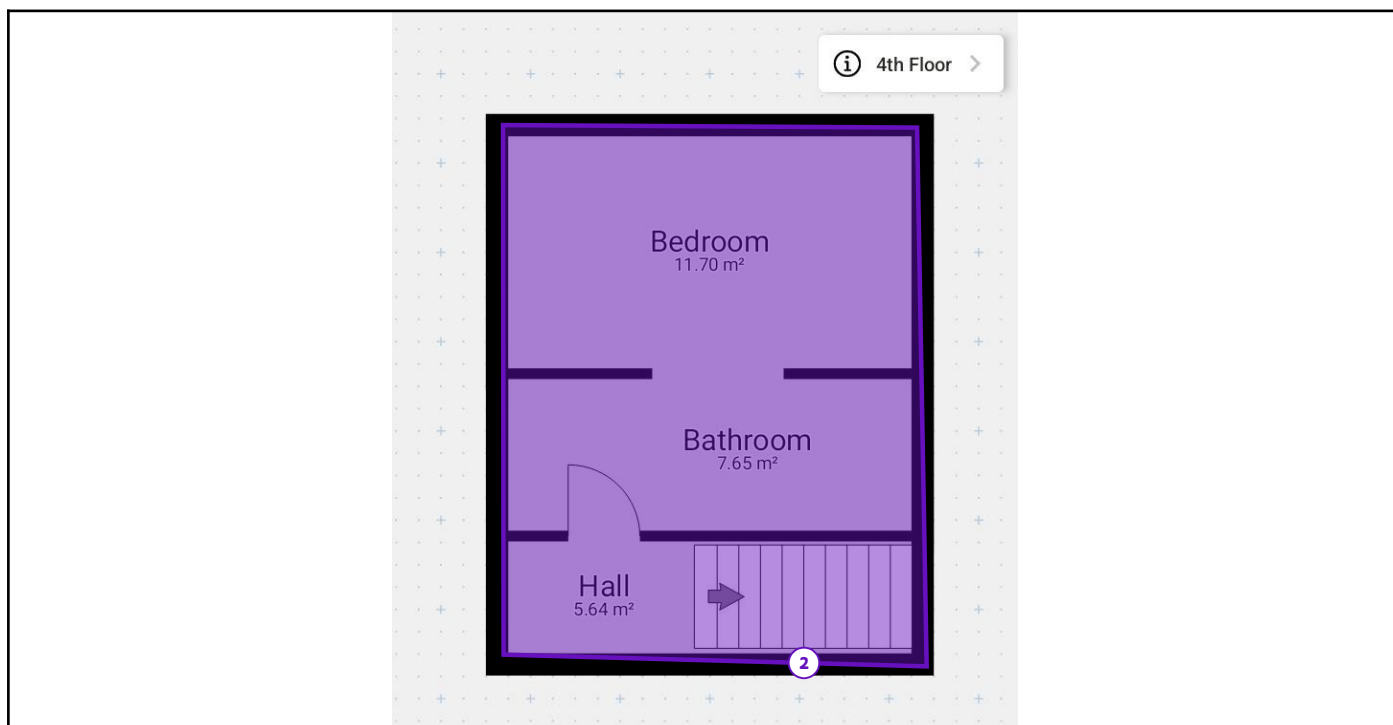
Plan 1.12: Dakleien

Beschrijving	Type	Actie
2. Dakleien	Advies	-

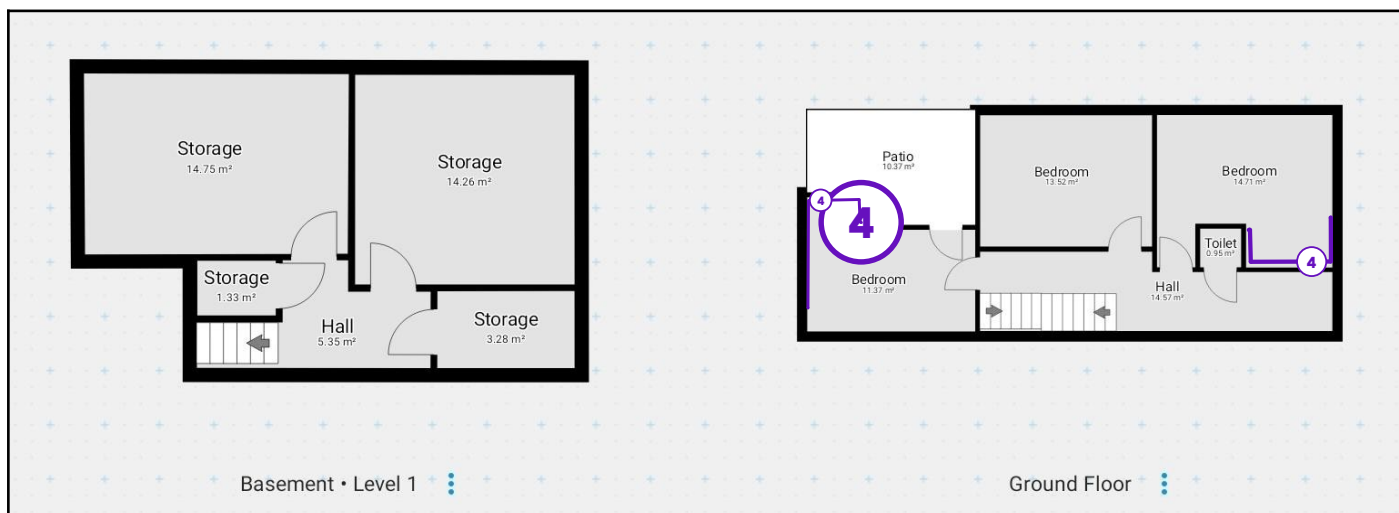
Plan 1.13: Tegels -1 en gvl

Beschrijving	Type	Actie
4. Tegels	Advies	-

Aan de muren werden als afwerking tegels bevestigd. Deze tegels kunnen bevestigd zijn met een zwarte lijm; in deze kan asbest aanwezig zijn. Er was geen schade aan de wanden dus kan er geen staal genomen worden op een niet-destructieve manier.

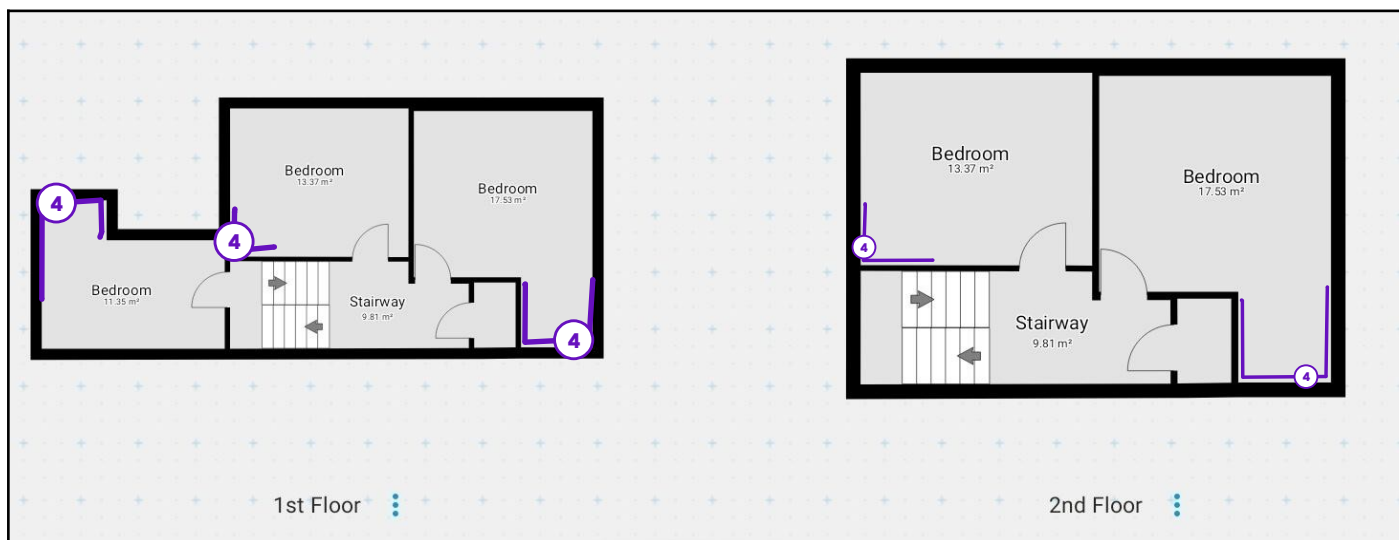
Plan 1.14: Tegels +1 en +2

Beschrijving	Type	Actie
4. Tegels	Advies	-

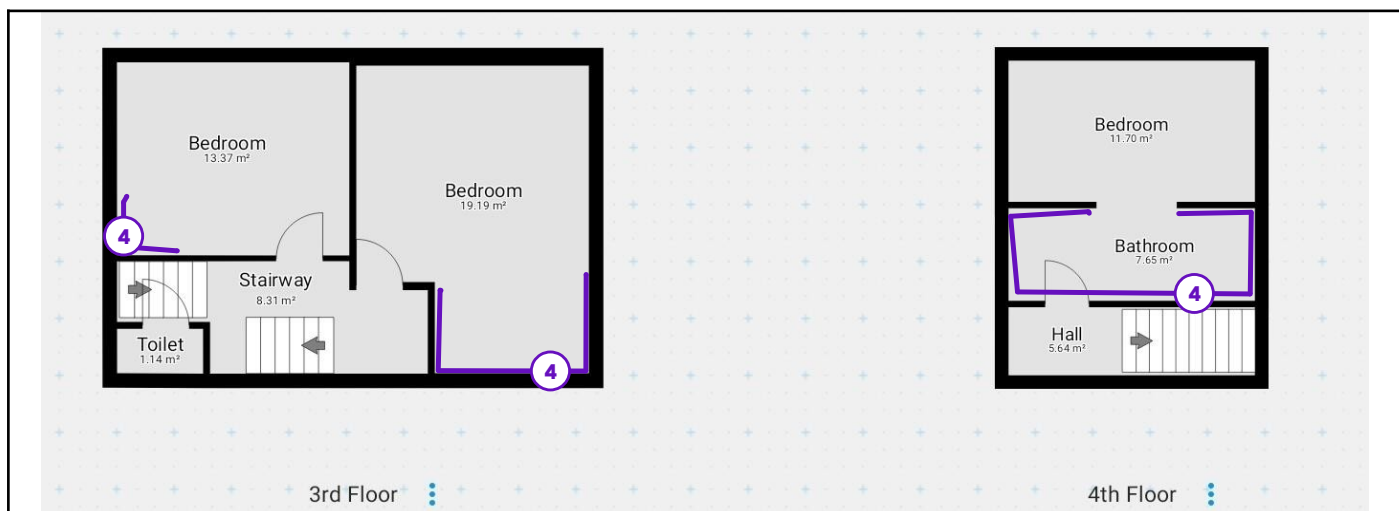
Plan 1.15: Tegels +3 en +4

Beschrijving	Type	Actie
4. Tegels	Advies	-
