Asbestinventarisatetest

Katharinastraat 1, 9112 Sint-Niklaas

Attestnummer : 20231219-000319.000

Uitgegeven op : 19.12.2023

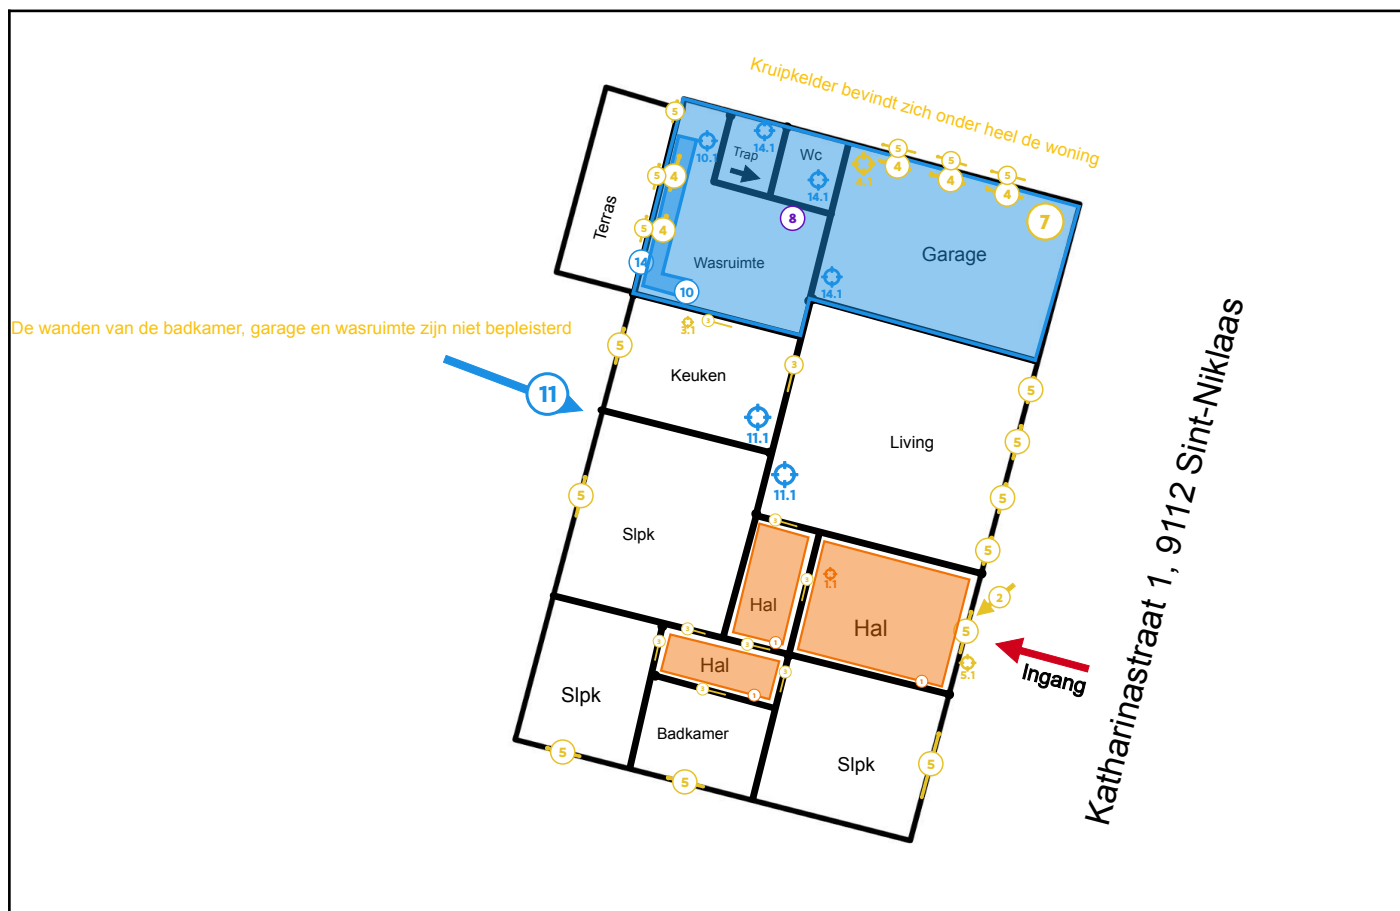
Plan 1.1: Woning +0

Beschrijving	Type	Actie
1. Vinyl hallen	Asbestmateriaal	Verwijderen
1.1 Code: E-23-070863/07	Puntmonster	-
2. Glasalplaat voordeur	Asbestmateriaal	Zorgvuldig beheren
3. Dorpels woning	Asbestmateriaal	Zorgvuldig beheren
3.1 Code: E-23-070863/05	Puntmonster	-
4. Vensterbanken woning	Asbestmateriaal	Zorgvuldig beheren
4.1 Code: E-23-070863/06	Puntmonster	-
5. Mastiek profiel/muur	Asbestmateriaal	Zorgvuldig beheren

5.1 Code: E-23-070863/04	Puntmonster	-
7. Bakeliet toepassingen	Asbestmateriaal	Zorgvuldig beheren
8. Kruipkelder woning	Beperking	-
10. Tegellijm faience	Geen asbest	-
10.1 Code: E-23-070863/08	Puntmonster	-
11. Pleisterwerk wanden	Geen asbest	-
11.1 Code: E-23-070863/01	Mengmonster	-
14. Pleisterwerk plafonds	Geen asbest	-
14.1 Code: E-23-070863/02	Mengmonster	-

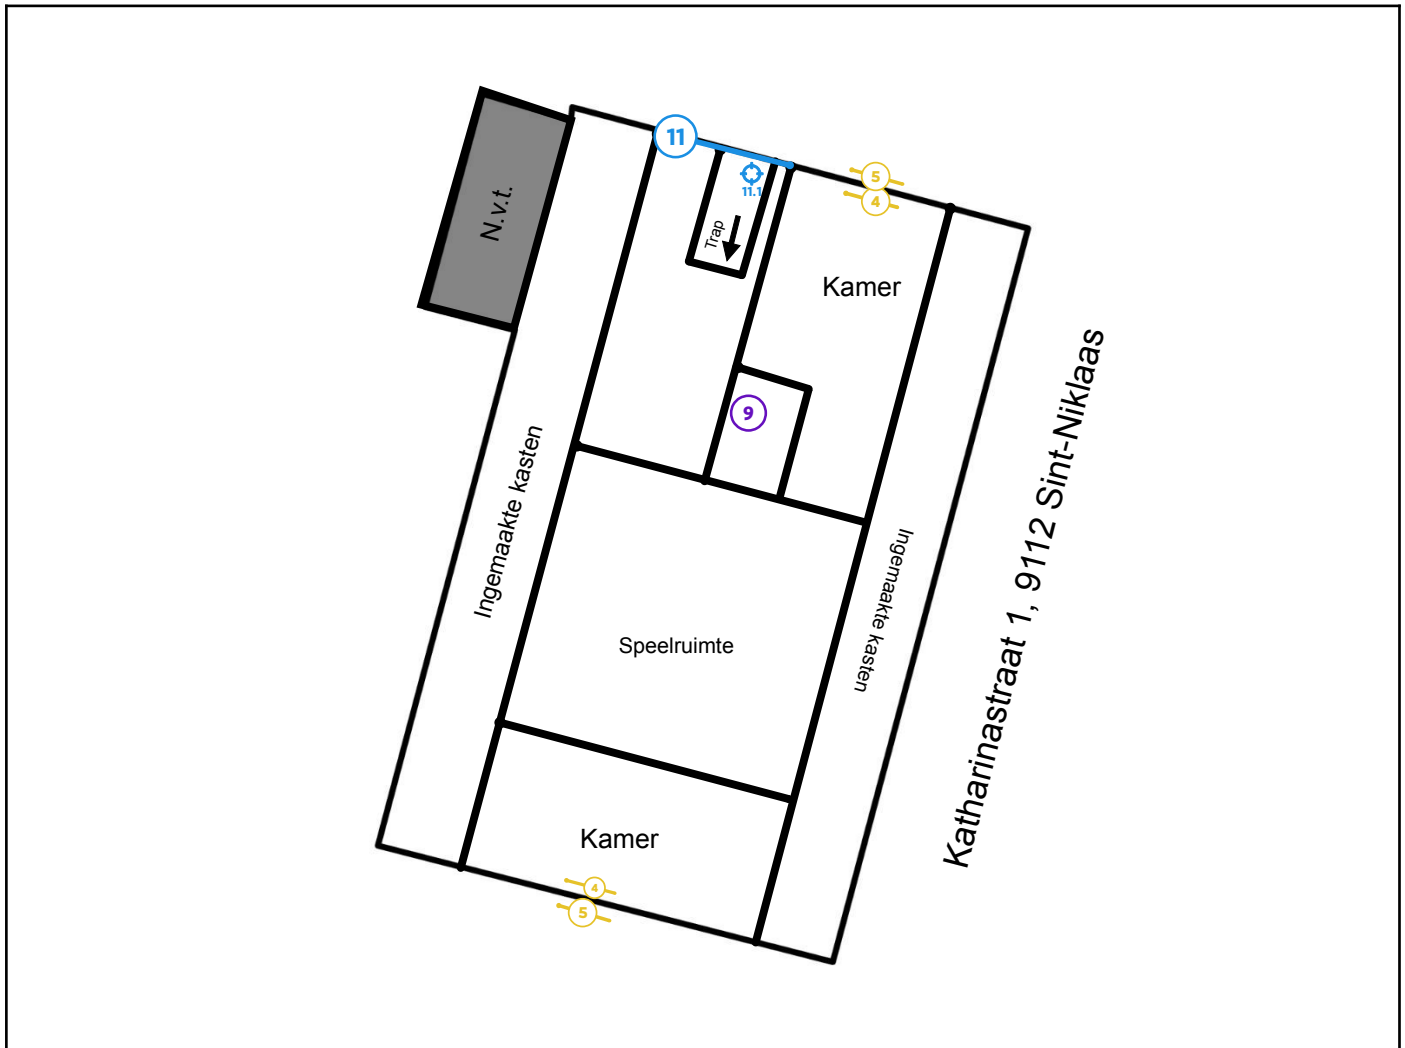
Plan 1.2: Woning +1

Beschrijving	Type	Actie
4. Vensterbanken woning	Asbestmateriaal	Zorgvuldig beheren
5. Mastiek profiel/muur	Asbestmateriaal	Zorgvuldig beheren
9. Boiler Sanitary Group Belgium	Advies	-
11. Pleisterwerk wanden	Geen asbest	-
11.1 Code: E-23-070863/01	Mengmonster	-

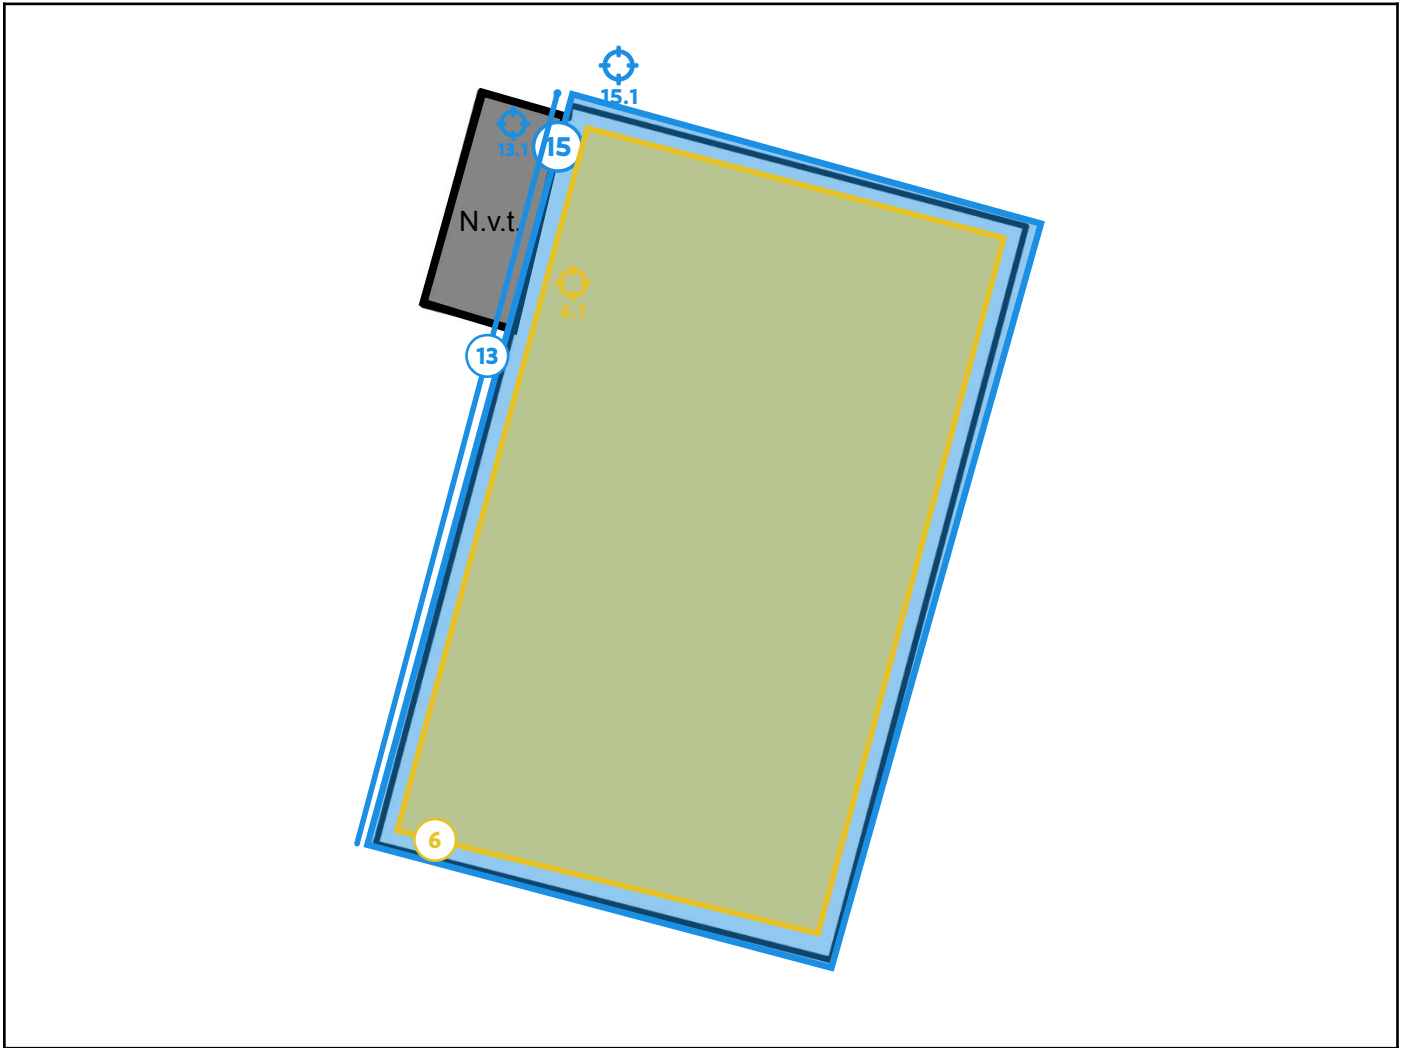
Plan 1.3: Woning dak

Beschrijving	Type	Actie
6. Onderdak woning	Asbestmateriaal	Zorgvuldig beheren
6.1 Code: E-23-070863/03	Puntmonster	-
13. Dakranden rockpanel'	Geen asbest	-
13.1 Code: E-23-070863/10	Puntmonster	-
15. Dakpannen woning	Geen asbest	-
15.1 Code: E-23-070863/11	Puntmonster	-

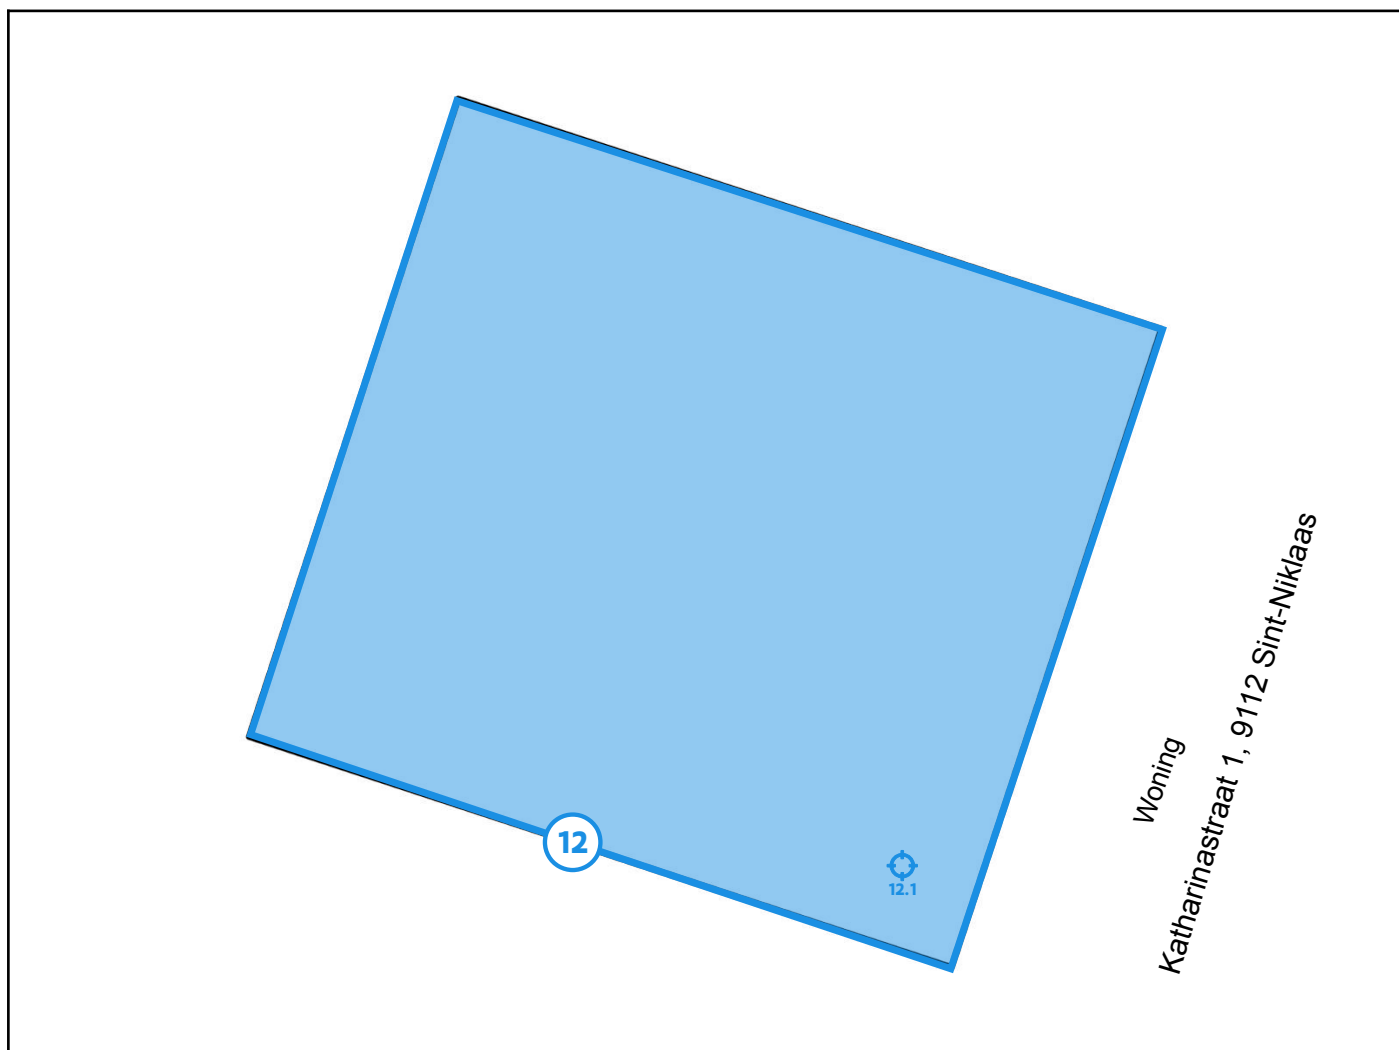
Plan 2.1: Tuinhuis plan

Beschrijving	Type	Actie
12. Roofing tuinhuis	Geen asbest	-
12.1 Code: E-23-070863/09	Puntmonster	-
