Asbestinventarisatetest

Vermeulenstraat 58, 9160 Lokeren

Attestnummer : 20240813-000046.000

Niet-asbestveilig

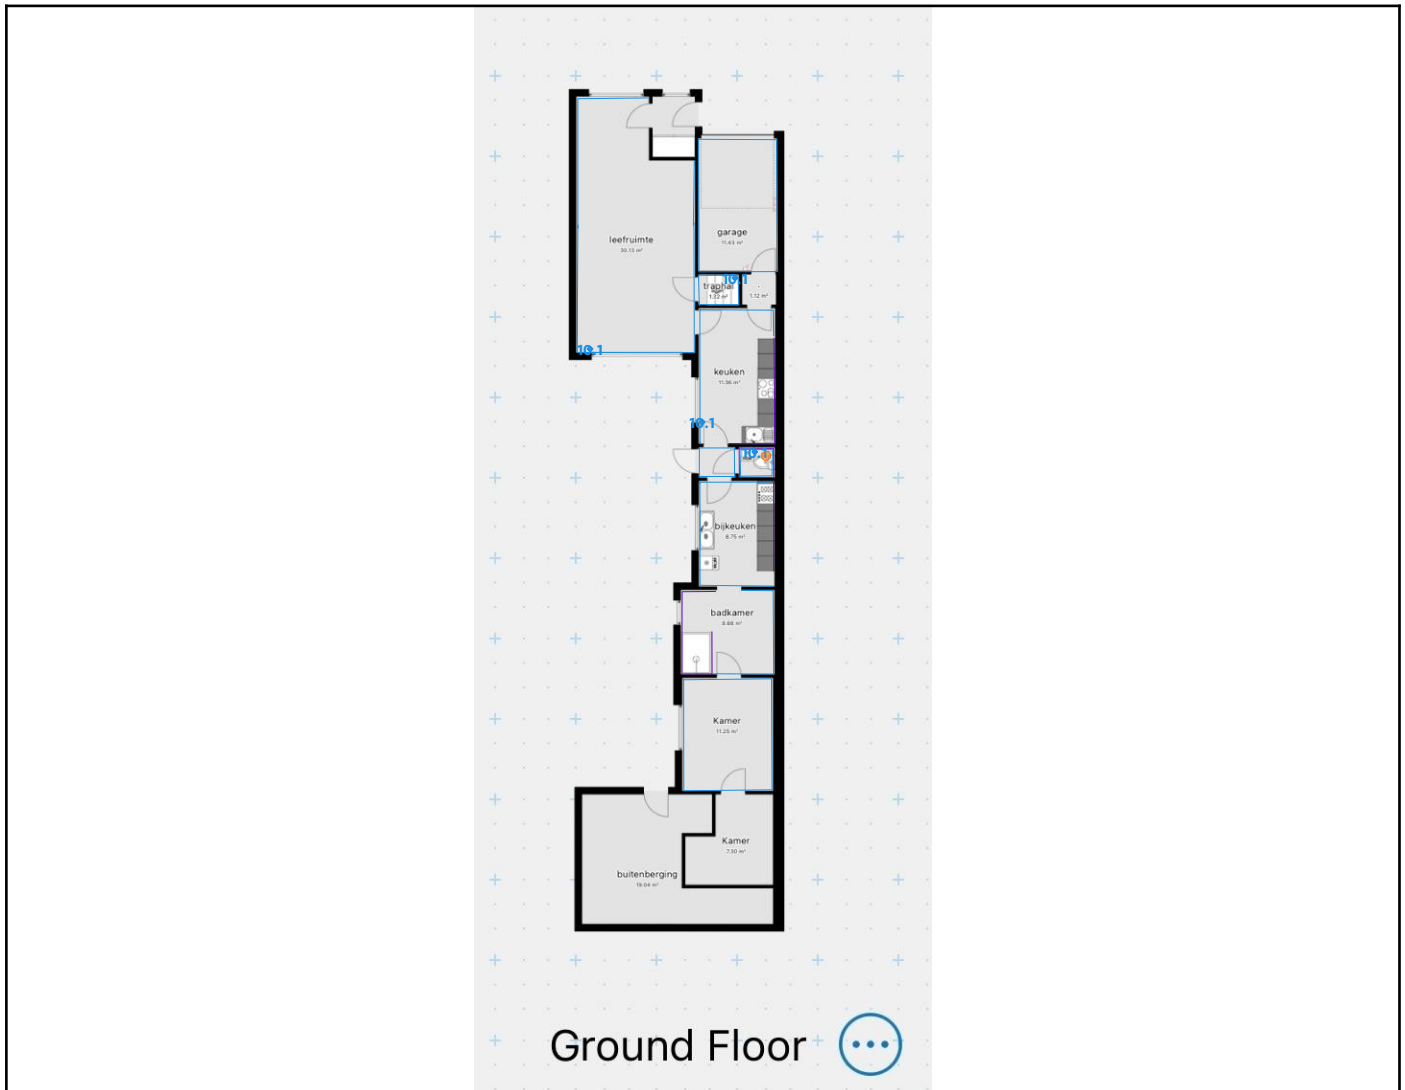
Plan 1.1: gelijkvloersd

Beschrijving	Type	Actie
1. ROOKGASKANAAL - DAK	Asbestmateriaal	Verwijderen
9. WANDETEGELS : KEUKEN & BADKAMER & TOILET	Advies	-
10. PLEISTER MUREN	Geen asbest	-
10.1 Code: M1 Muurpleister	Mengmonster	-

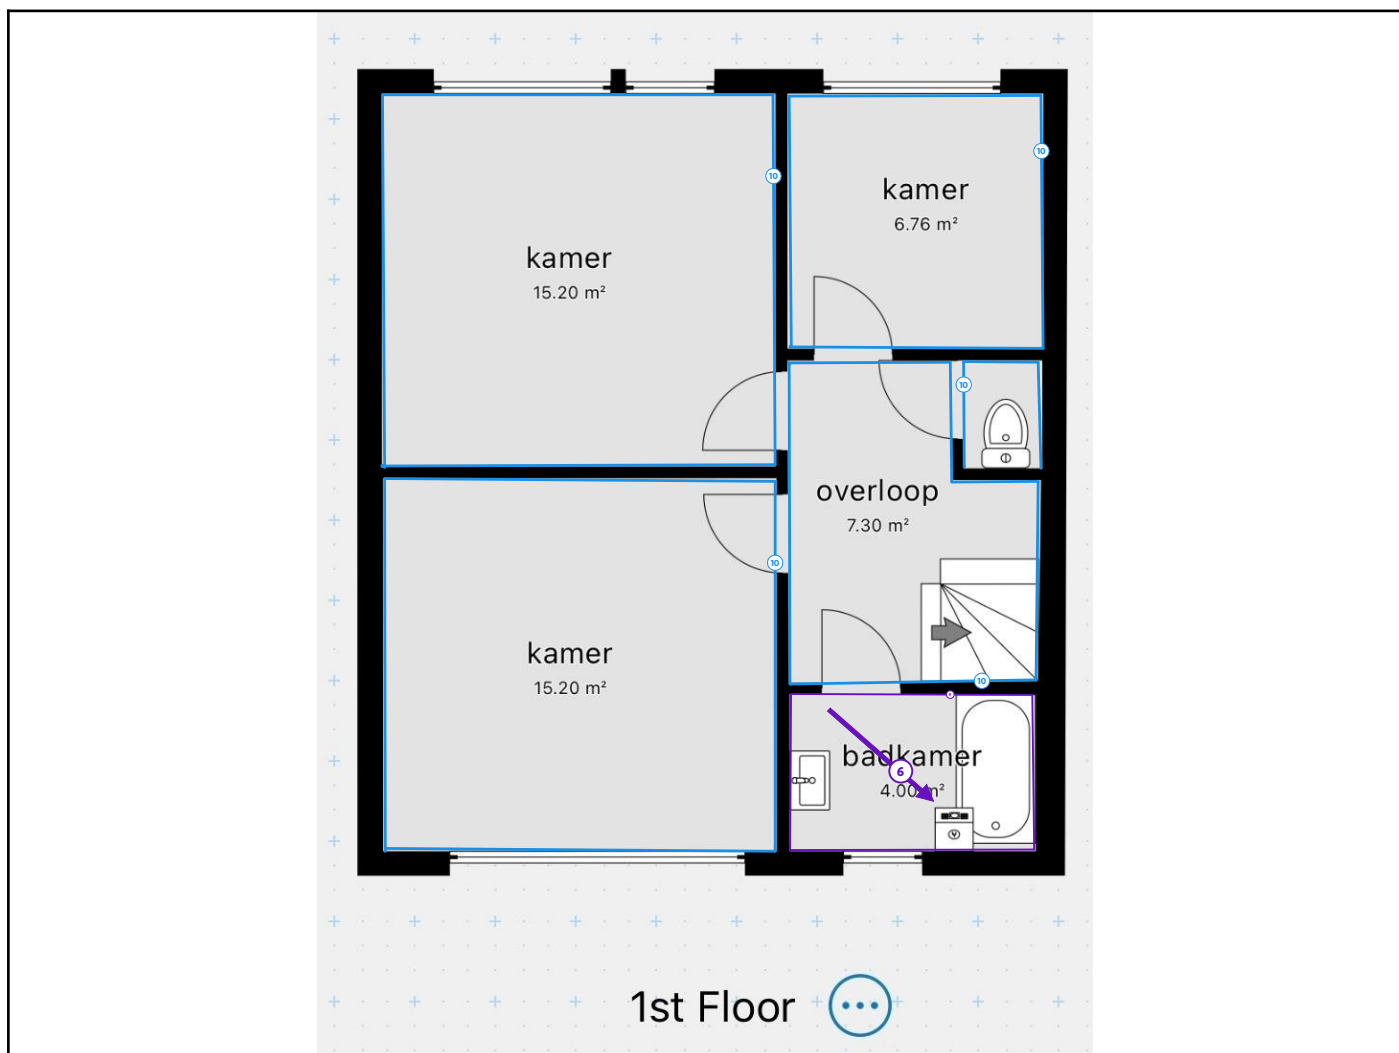
Plan 1.2: verd +1

Beschrijving	Type	Actie
6. CV-KETEL	Advies	-
9. WANDETEGELS : KEUKEN & BADKAMER & TOILET	Advies	-
10. PLEISTER MUREN	Geen asbest	-

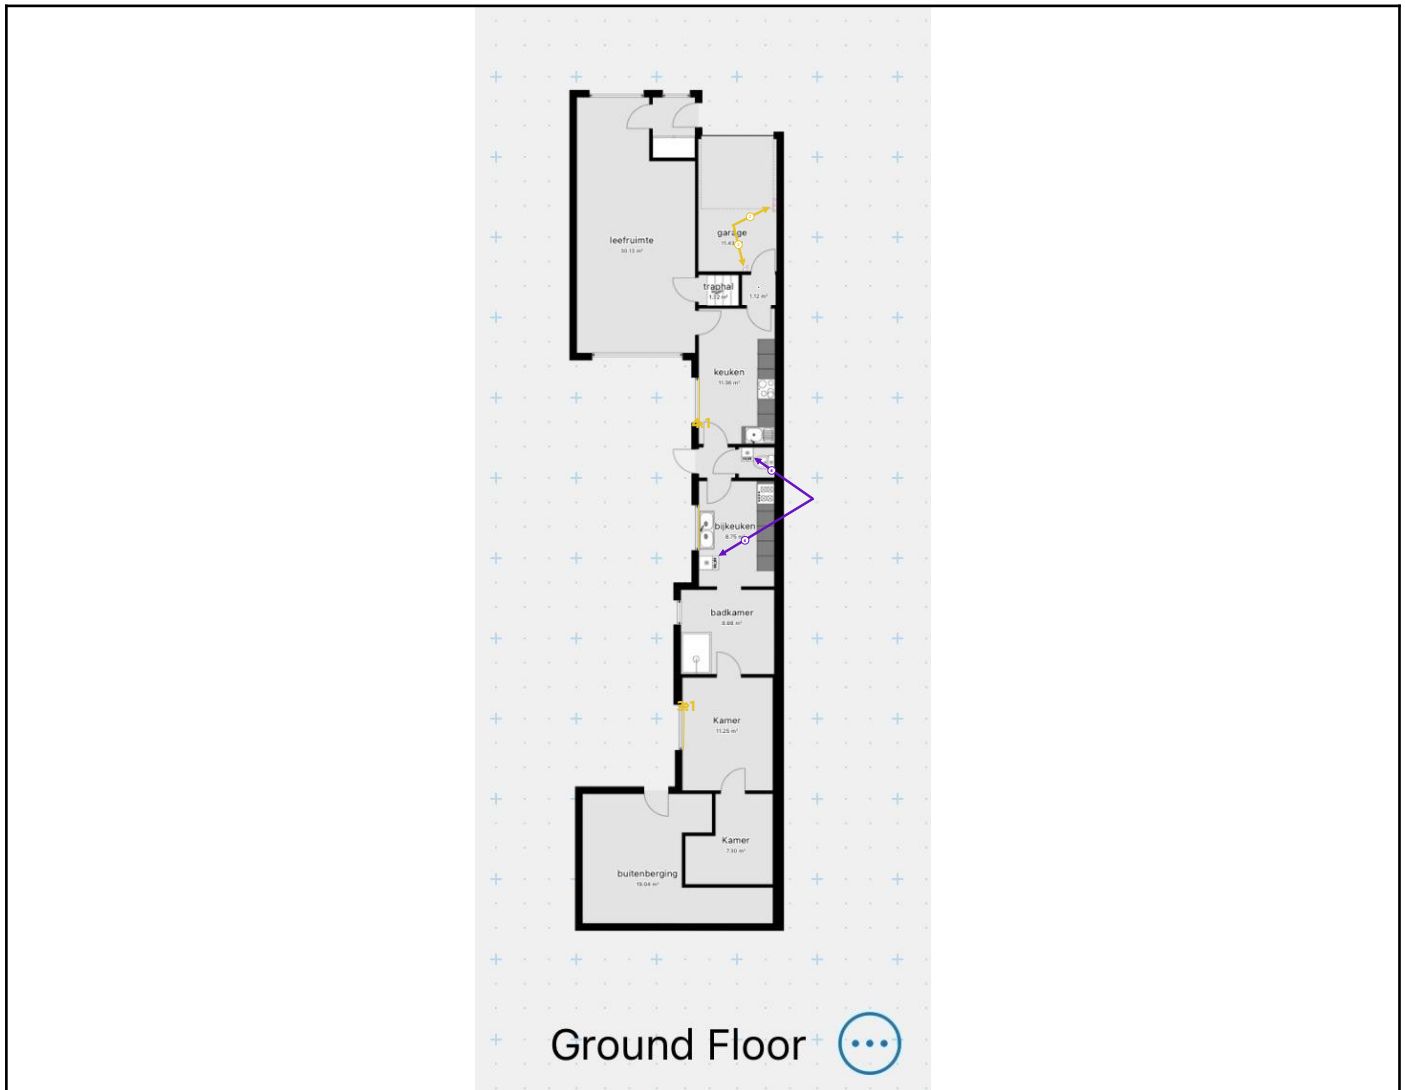
Plan 1.3: gelijkvloers

Beschrijving	Type	Actie
2. BAKELIET - GARAGE	Asbestmateriaal	Zorgvuldig beheren
3. MASSAL VENSTERBANK WIT	Asbestmateriaal	Zorgvuldig beheren
3.1 Code: m13 masal vensterbank wit	Puntmonster	-
4. MASSAL VENSTERBANK ZWART	Asbestmateriaal	Zorgvuldig beheren
4.1 Code: m13 masal vensterbank	Puntmonster	-
6. CV-KETEL	Advies	-

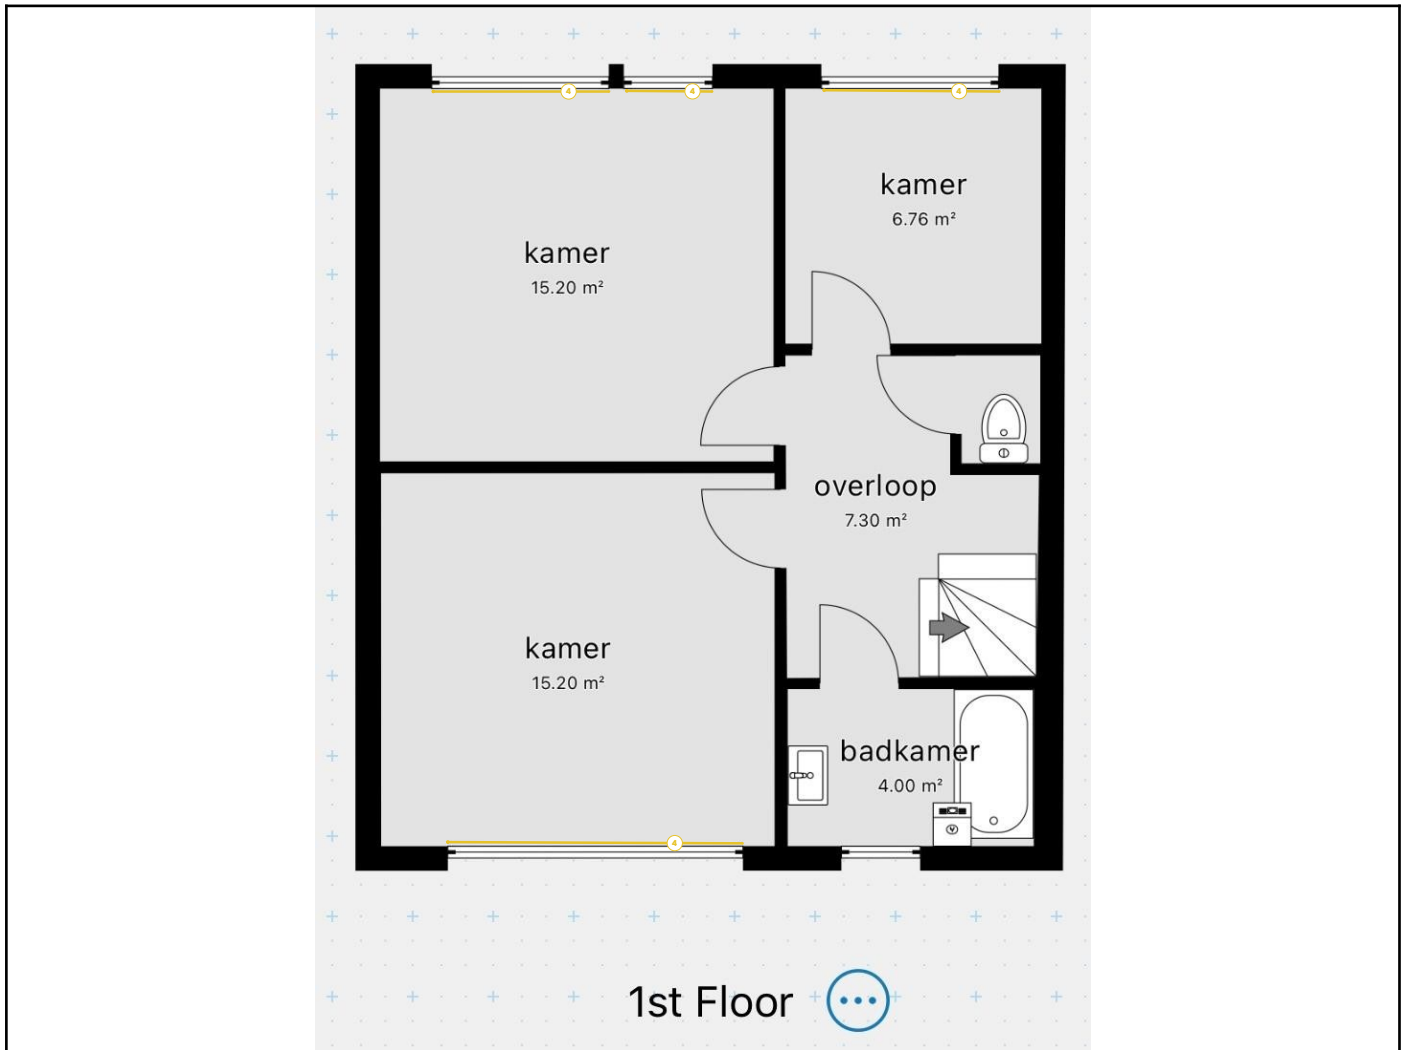
Plan 1.4: verd +1

Beschrijving	Type	Actie
4. MASSAL VENSTERBANK ZWART	Asbestmateriaal	Zorgvuldig beheren

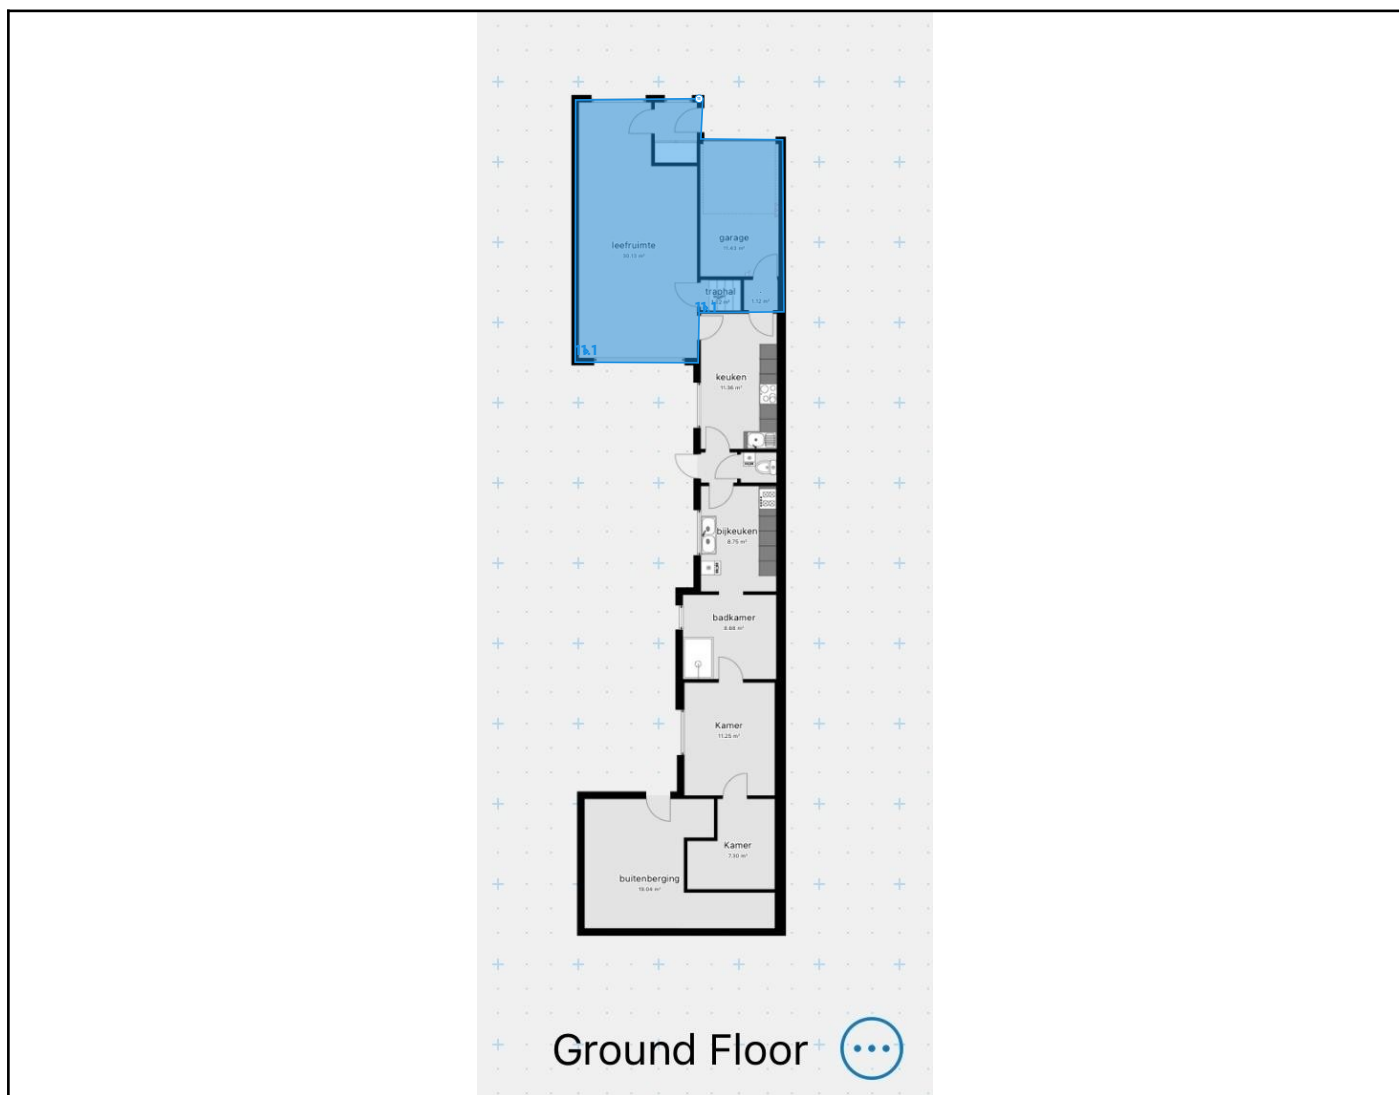
Plan 1.5: gelijkvloers

Beschrijving	Type	Actie
11. PLEISTERPLAFOND	Geen asbest	-
11.1 Code: M02 - PLEISTERPLAFOND	Mengmonster	-

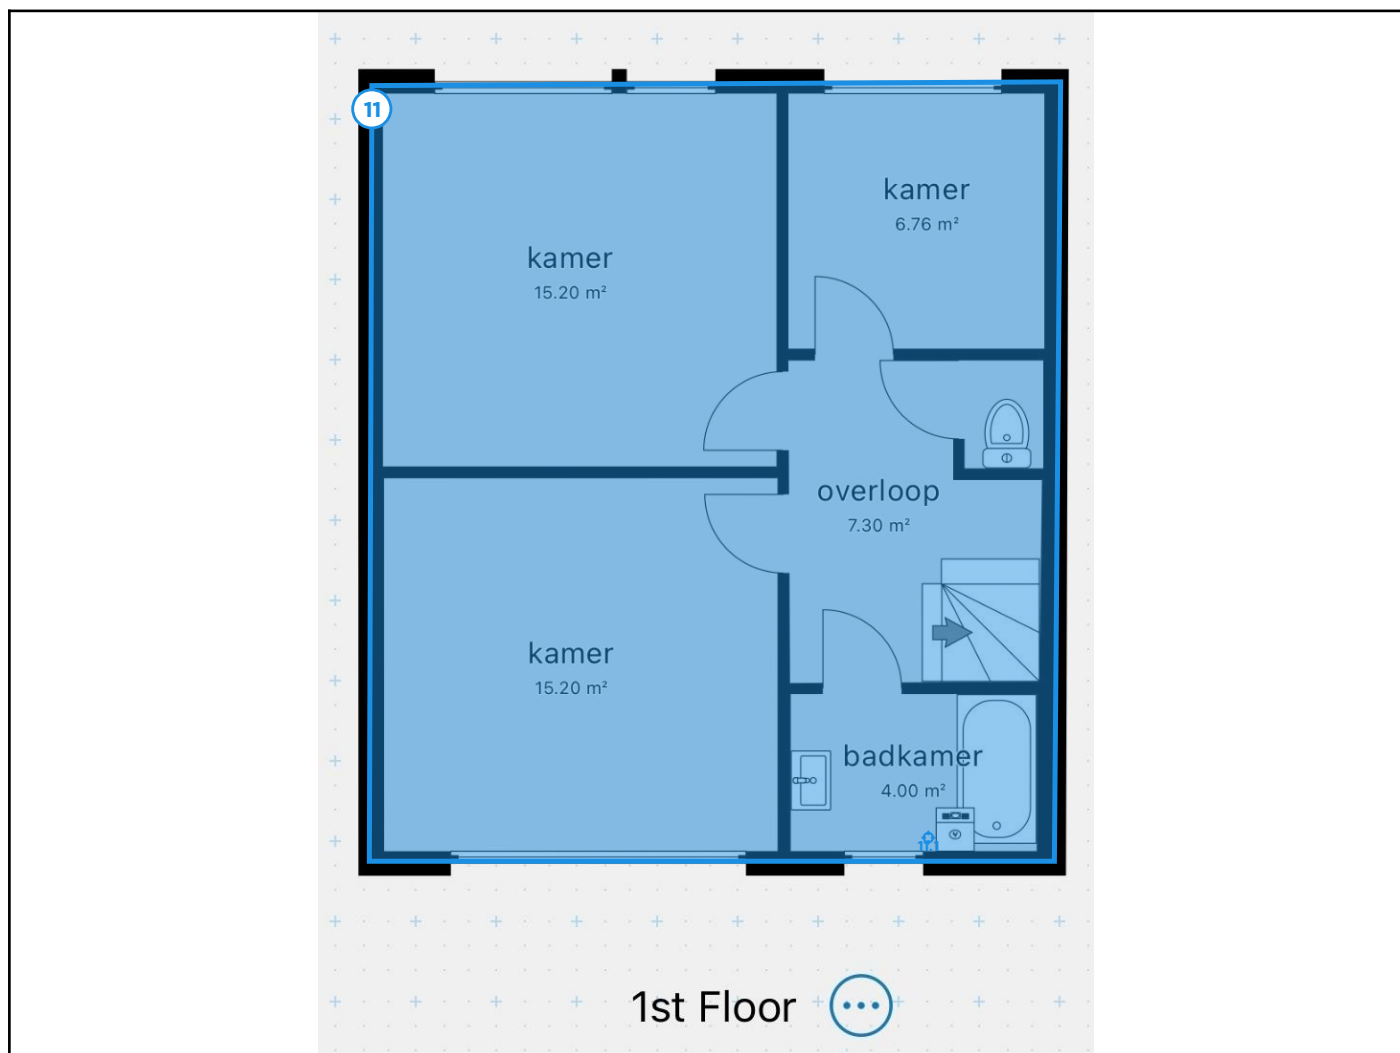
Plan 1.6: verd +1

Beschrijving	Type	Actie
11. PLEISTERPLAFOND	Geen asbest	-
11.1 Code: M02 - PLEISTERPLAFOND	Mengmonster	-

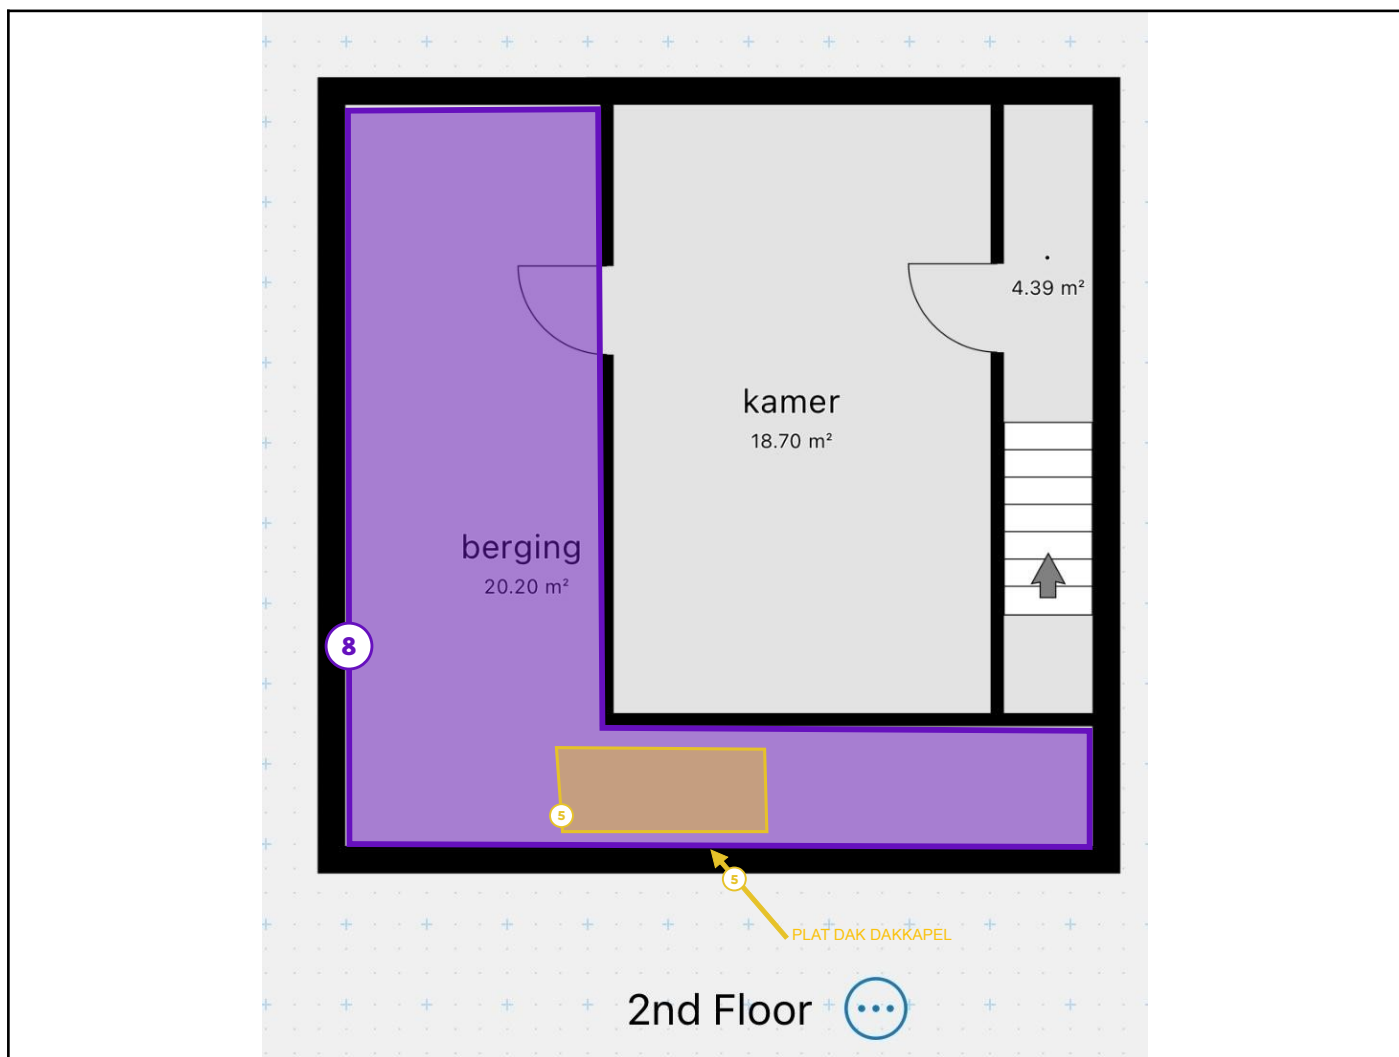
Plan 1.7: verd +2

Beschrijving	Type	Actie
5. ROOFING - DAKKAPEL	Asbestmateriaal	Zorgvuldig beheren
8. VINYL KAMER 2e VERDIEP	Advies	-

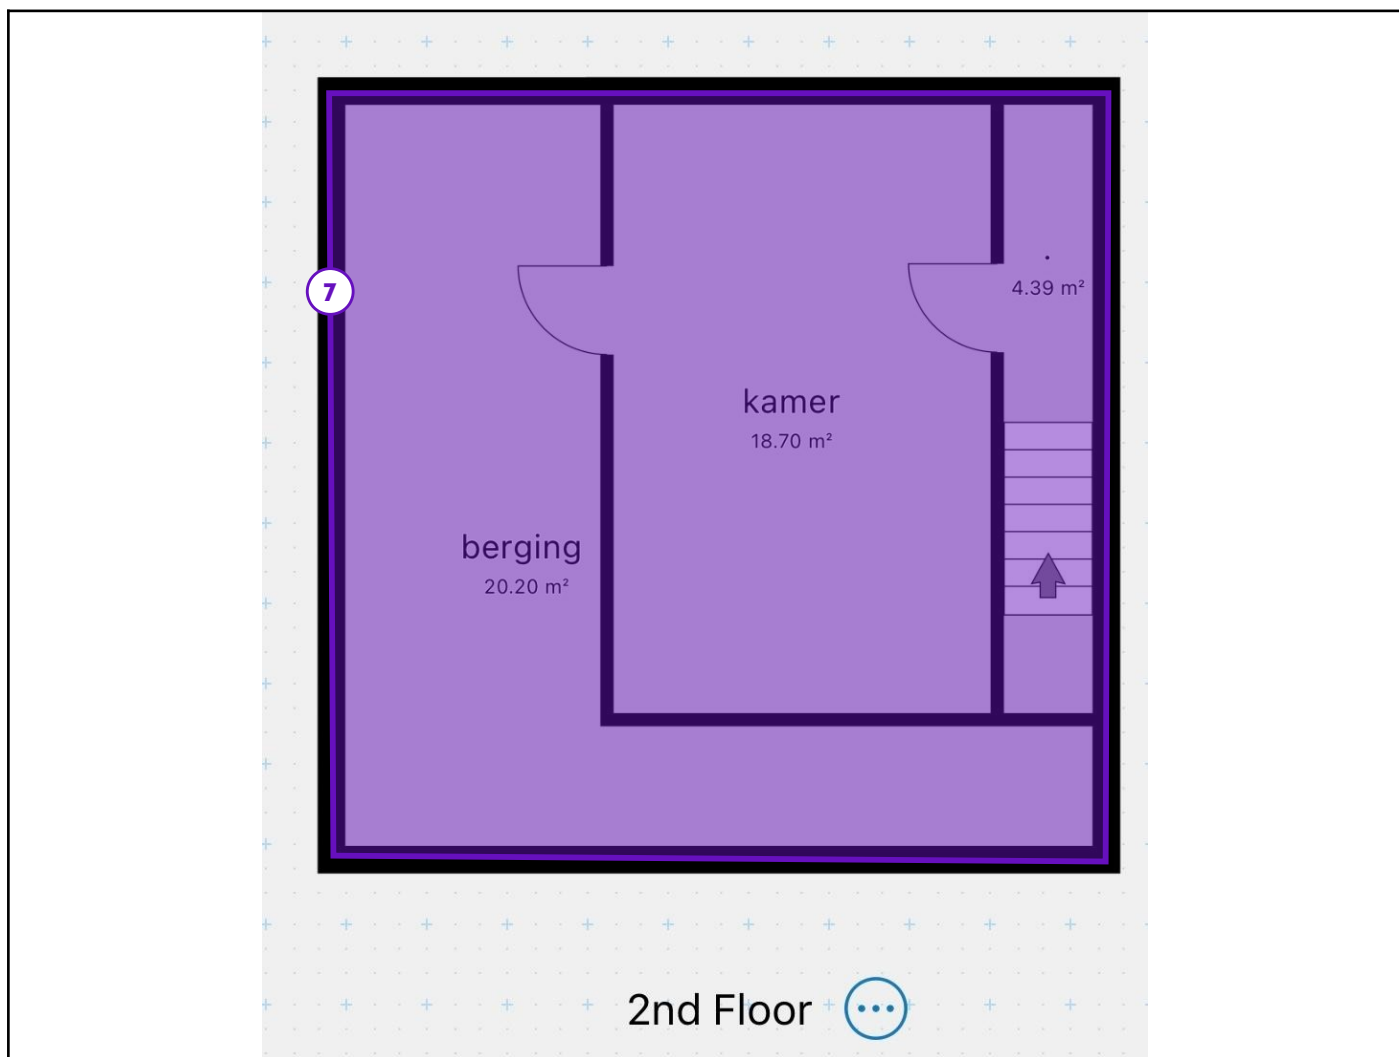
Plan 1.8: verd +2

Beschrijving	Type	Actie
7. ONDERDAK	Advies	-
